# TMMOB İNŞAAT MÜHENDİSLERİ ODASI

## ANKARA ŞUBESİ BİLİRKİŞİ RAPORU

**TALEP KONUSU:** Bilkent 1 Çamlık Sitesi Toplu Yapı Yönetimi tarafından İMO Ankara Şubesine verilen 18.08.2023 tarih ve 9633 sayılı dilekçe ile sitenin garajdaki 5-6 adet betonarme kirişteki erozyon nedeniyle donatıların açığa çıkması durumu ile site bahçesindeki 1 adet istinat duvarının kontrolü talebidir.

**RAPORUN DÜZENLENDİĞİ TARİH :** 12.09.2023

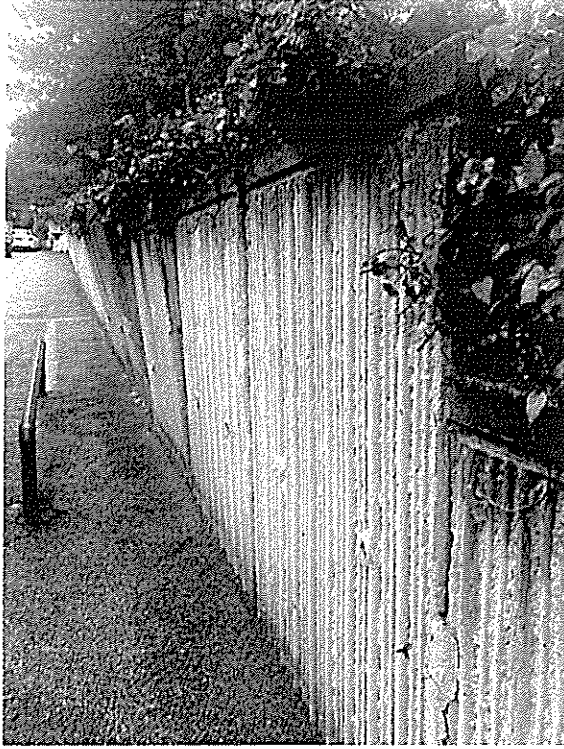
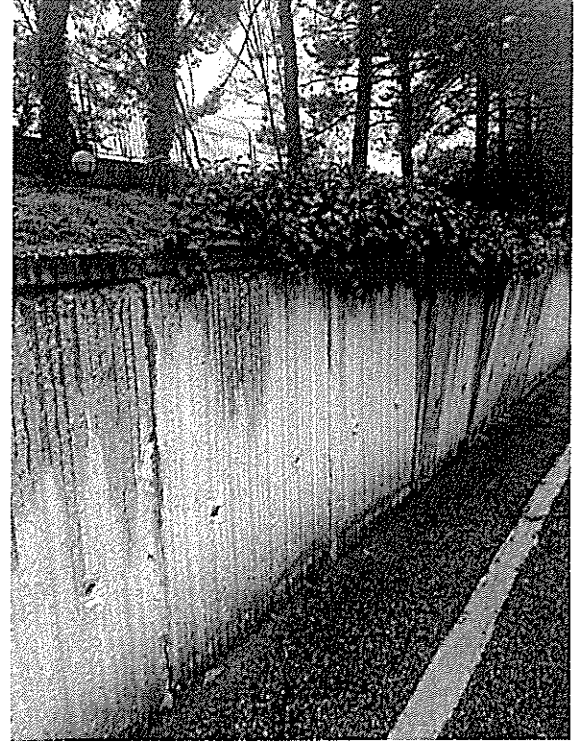
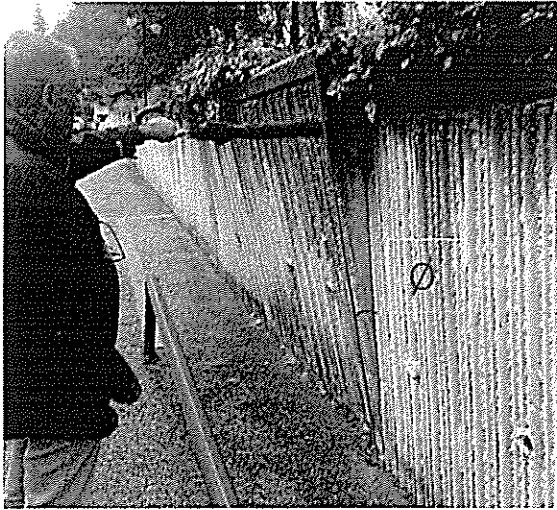
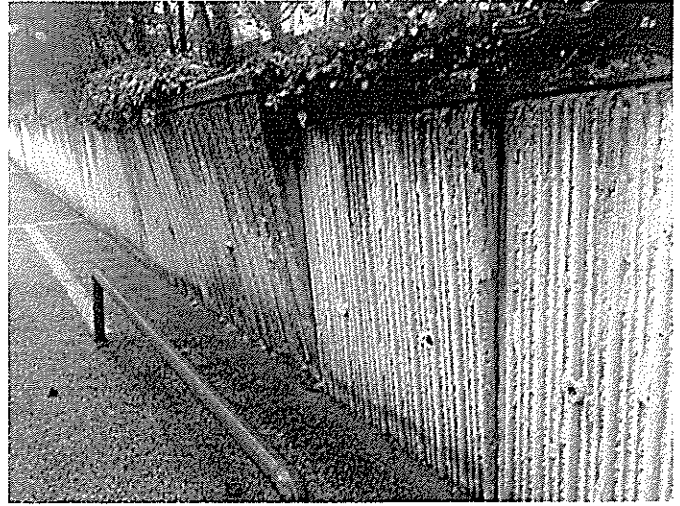
Hasarlı olduğu belirtilen betonarme (prekast) istinat duvarının 54 nolu bloğun (D8) köşesinden yukarıya doğru 35-40 metrelik kısmında, duvar arkasındaki zeminde çökmeler, duvar gövdesinde oldukça ileri düzeyde dönmeler, yer yer çatlaklar ve betonda dökülmeler ile açığa çıkan donatılarda korozyon gözlenmiştir. Duvar gövdesinde olması gereken Barbakanlar da yoktur.

*Fotoğraf -1,2,3,4: D8 Blok önündeki bahçe istinat duvarında oluşmuş dönmeler ( $\emptyset \sim \%11$ )*

Söz konusu istinat duvarının yukarıda bahsedilen bu 35-40 metrelik kısmı, fenni teknik şartnamelere uygun olarak yeniden inşa edilmelidir.

Yeni inşa edilecek istinat duvarı gövdesinde, arkasındaki dolgu zeminde birikecek suları tahliye etmek ve ilave yanal basınç oluşmasını engellemek amacıyla yeterli sayıda ve aralıklarla fenni teknik şartnamesine uygun Barbakanlar yapılmalıdır.

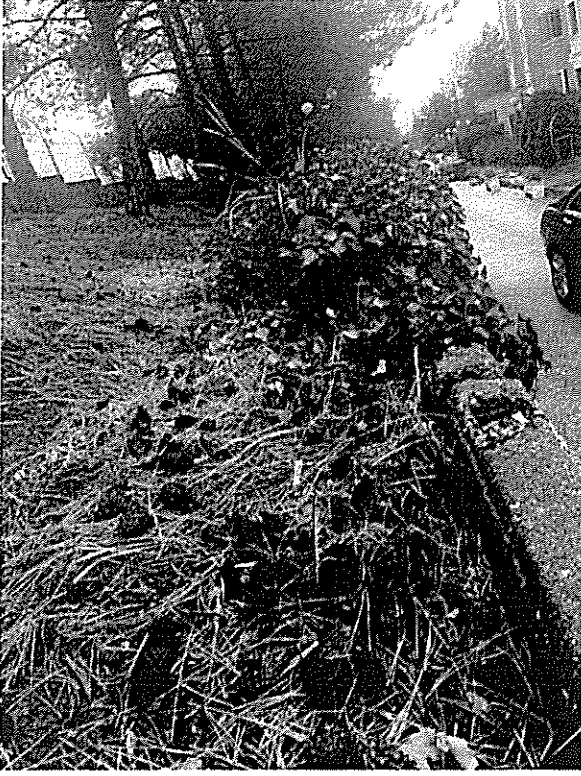
İstinat Duvarı arkasındaki dolgu toprakta zaman içerisinde gerek oturma ve sıkışmaya gerekse duvar gövdesindeki dönme ve ötelenmeye bağlı olarak çökmelerin oluştuğu görülmüştür (Bkz. Foto:5).

*Fotoğraf -5: İstinat duvarı arkasındaki toprakta çökme*

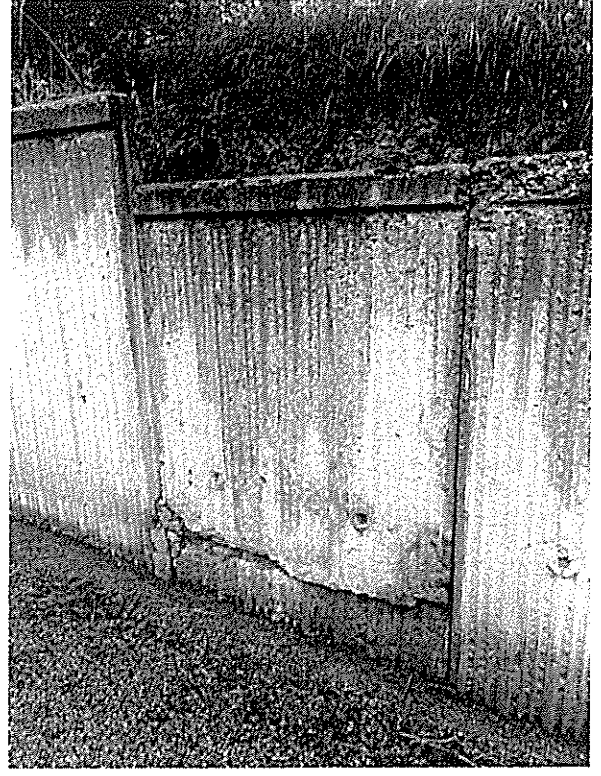
Hasarlı olduğu belirtilen D8 Bloğun karşısındaki söz konusu bahçe istinat duvarı;, 120 cm uzunluğunda, 180 cm yüksekliğinde, üst ucu 20 cm kalınlığında Prekast elemanlar ile bloklar (anolar) halinde imal edilmiştir. Söz konusu istinat duvarının 54 nolu bloğun (D8) köşesinden yukarıya doğru 35-40 metrelik kısmında, düşey eksen doğrultusunda yaklaşık %11 mertebesine varan dönmeler gözlenmiştir (Bkz. Foto:1,2,3,4). Betonarme istinat duvarında yer yer çatlaklar ve betonda dökülmeler ile açığa çıkan donatılarda korozyon da gözlenmiştir (Bkz. Foto:6).

*Foto-6: İstinat duvarı gövdesinde betonda çatlak ve dökülmeler, açığa çıkan donatılarda korozyon*

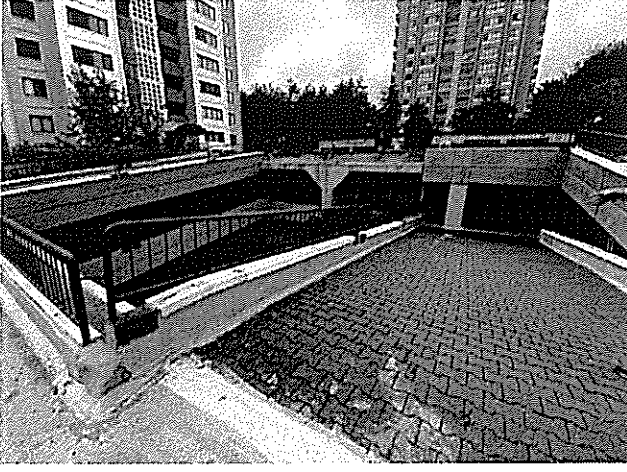
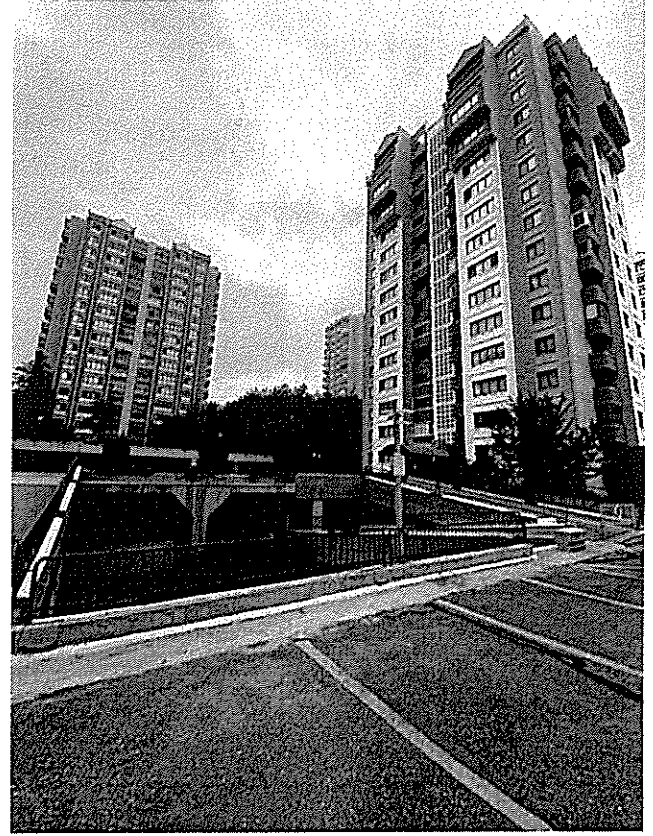
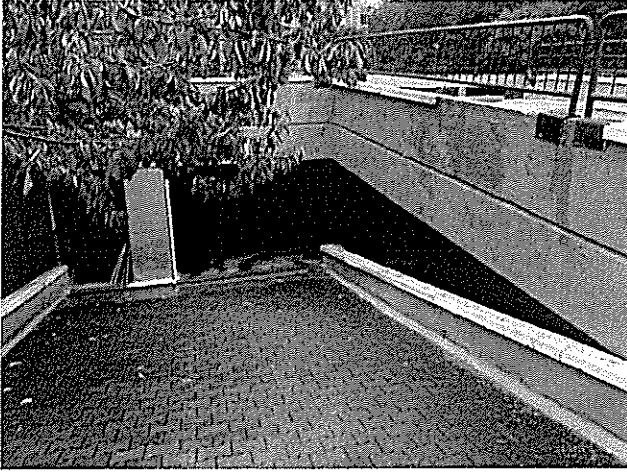
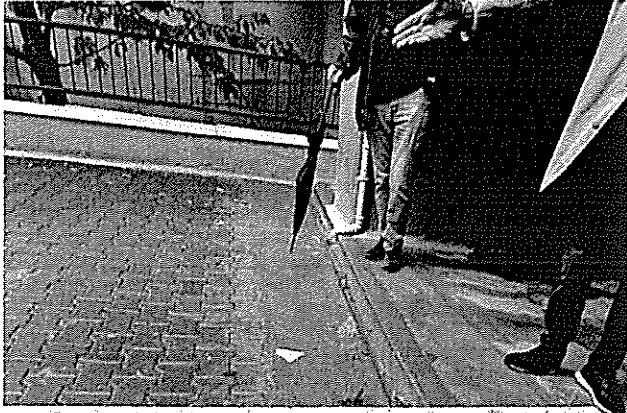
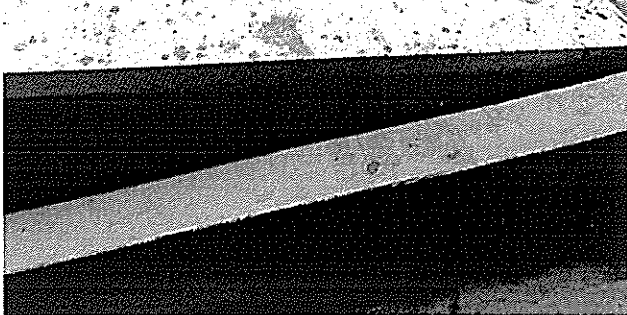
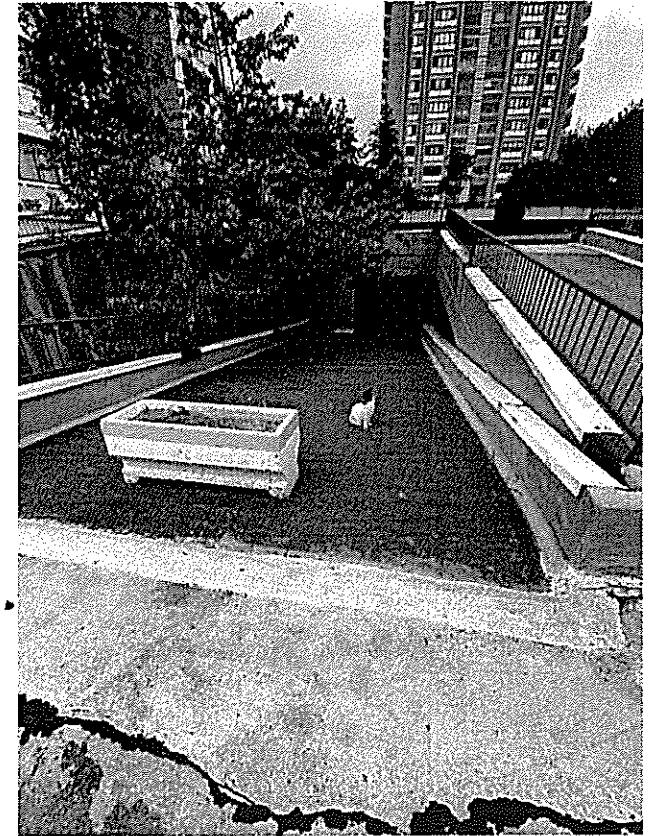
- Kapalı otopark girişlerinde döşemelerin üzerine 10 cm kum serilerek dekoratif hazır beton taşlarla kaplandığı yönetim tarafından ifade edilmiştir. Aşırı yağışlarda bu döşemelerde çok fazla su biriktiği, bir türlü kurumadığı, bu suların drenajı için alınan önlemlerin (açık kanallar, yan parapetlerin delinerek suların akıtılması vs.) de yeterli olmadığı söylenmiştir. (Bkz. Ek-Foto:11,12,13,14,15)

*Foto-11,12,13,14,15: Kapalı otopark girişlerinde döşemelerin üzerine 10 cm kum serilerek dekoratif hazır beton taşlarla kaplandığı ifade edildi. Aşırı yağışlarda bu döşemelerde çok fazla su biriktiği, bir türlü kurumadığı, bu suların drenajı için alınan önlemlerin (açık kanallar, yan parapetlerin delinerek suların akıtılması vs) de yeterli olmadığı söylenmiştir.*

- Çevre ve Yağmur sularının toplanarak garaj yapısından uzaklaştırılması için de yine fenni teknik şartnamelerine uygun (drenaj derinliği, drenaj detayı, kesiti, boruları/çapları, keçe, çakıl vs. filtre malzemesi, rögarları ile bütüncül olarak) bir drenaj sistemi oluşturulmalıdır.

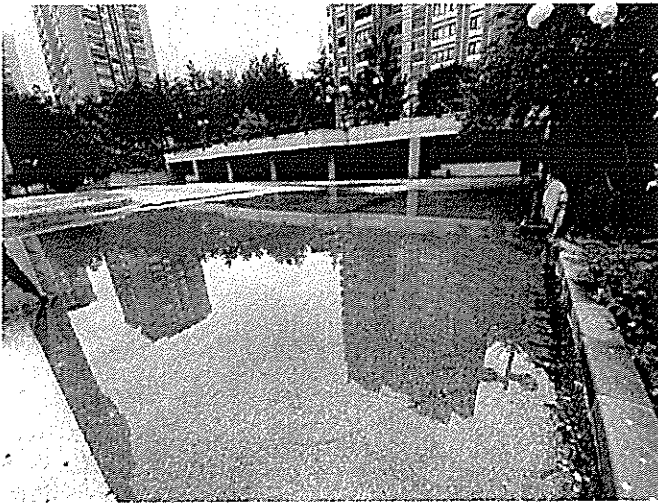
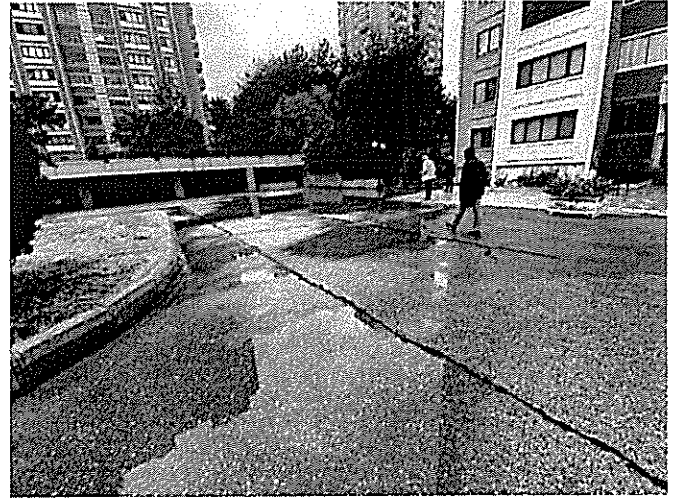
- Kapalı garajın üstündeki açık otopark alanında yağmur sularının birikerek göllendiği ve asfalt kaplamadaki çatlaklardan betonarme taşıcı sisteme sızarak hem betonda bozulmalara hem de donatıda korozyona neden olduğu görülmüştür. (Bkz. Ek-Foto:20,21)

*Fotoğraf -20,21: Kapalı garajın üstündeki açık otopark alanında yağmur suları birikerek göllenmekte ve asfalt kaplamadaki çatlaklardan betonarme taşıyıcı sisteme sızarak hem betonda bozulmalara hem de donatıda korozyona neden olmaktadır.*

- Açık otopark alanı olarak kullanılan kapalı otopark tavan tabliyelerinin üzerindeki mevcut asfalt, yalıtım malzemeleri vs. ne varsa tamamen kaldırılarak tüm yüzey pürüzsüz ve temiz hale getirilmelidir. (Not: Mevcut asfalt kaldırılmadan üzerine imalat yapılması durumunda döşeme yükü çok artacağı için tarafımızca önerilmemektedir.)

- Tüm yüzeyler hazır hale getirildikten sonra ilgili mevzuat ve fenni teknik şartnamelerine uygun olarak Donatılı PVC ( Poly Vinil Klorür) Membran veya Bitümlü Membran ile kaplanarak su yalıtımı sağlanmalıdır.

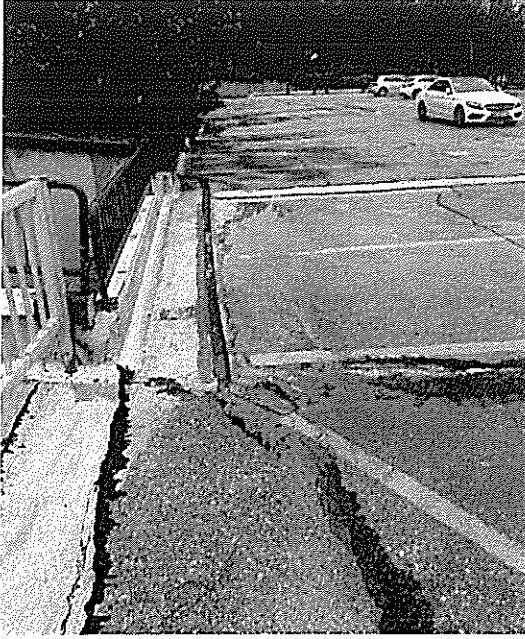
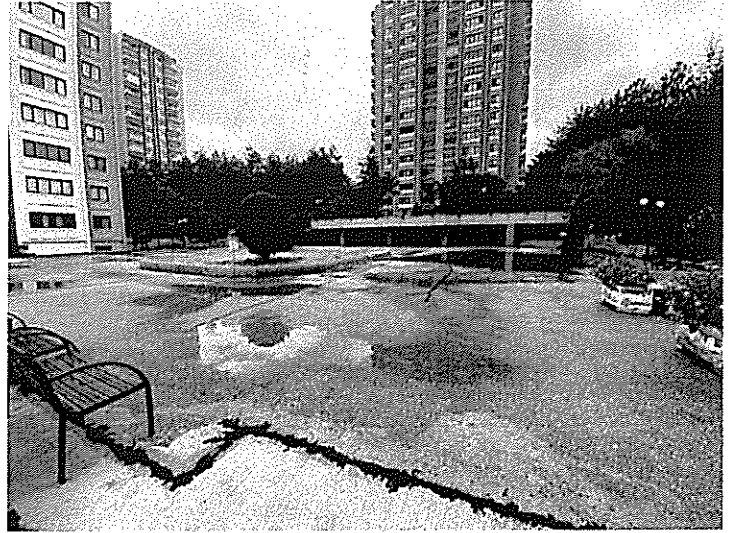
- Kapalı garajın üstündeki açık otopark alanında biriken suların asfalt kaplamadaki çatlaklardan altındaki betonarme döşemeye sızmasını önlemek için çatlaklara sıcak bitüm dökülerek önlem alınmaya çalışıldığı görülmüştür. Ancak bu palyatif önlemler yeterli sonuç vermediği anlaşılmaktadır. (Bkz. Ek-Foto:22,23)

*Fotoğraf -22,23: Kapalı garajın üstündeki açık otopark alanında biriken suların asfalt kaplamadaki çatlaklardan altındaki betonarme döşemeye sızmasını önlemek için çatlaklara sıcak bitüm dökülerek önlem alınmaya çalışılmış. Ancak bu palyatif önlemler yeterli sonuç vermemiş.*

Bu nedenle kapalı garaj üzerindeki açık otopark alanlarında gözlenen çevre ve yağmur sularının birikmesi ve taşıyıcı sisteme sızması sorununun bir an önce giderilmesi gerekmektedir. Garaj yapısındaki su sızmalarına karşı bugüne kadar alınan palyatif önlemlerin de yersiz kaldığı anlaşılmaktadır. Altı kapalı, üstü açık otopark olarak kullanılan söz konusu alanda biriken ve taşıyıcı sisteme sızan sular mutlaka fenni teknik şartnamesine uygun yöntemlerle drene edilerek uzaklaştırılmalıdır.

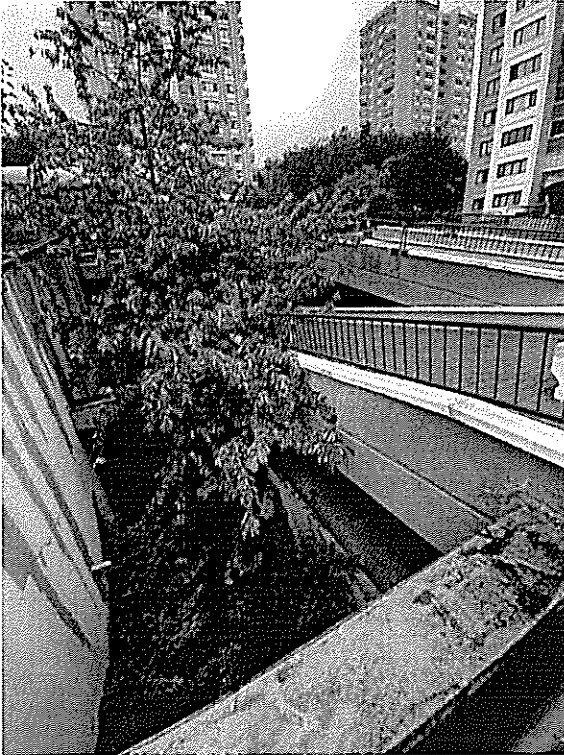
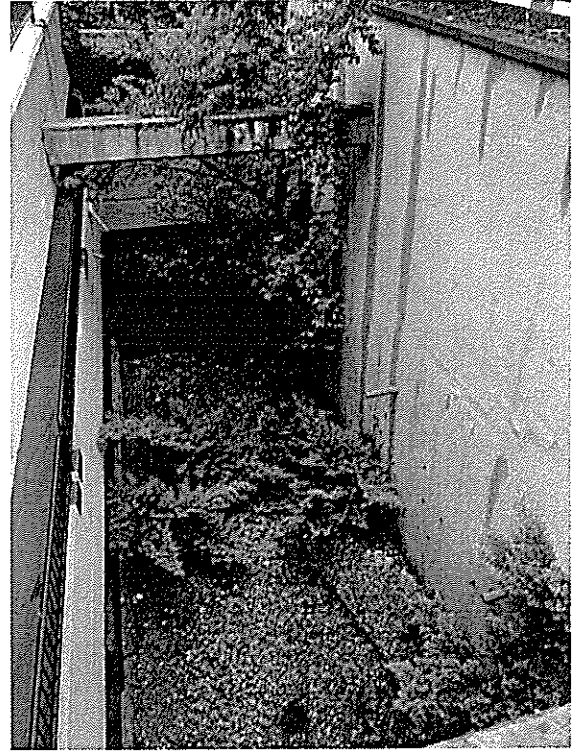
- Kapalı garajın yan tarafındaki betonarme perde istinat duvarlarında fenni teknik şartnamesine uygun olarak yeterli miktarda "Barbakan"lar bırakılmamıştır. Bu duvarların arkasındaki dolgu zemin içerisinde biriken çevre ve yağmur suları hem ilave itkiye hem de betonda bozulma ve donatıda korozyona neden olarak güvenlik açısından tehdit oluşturmaktadır. (Bkz. Ek-Foto:24,25)

*Fotoğraf -24, 25: Kapalı garajın yan tarafındaki betonarme perde istinat duvarlarında fenni teknik şartnamesine uygun olarak yeterli miktarda "Barbakan" bırakılmamış. Bu duvarların arkasındaki dolgu zemin içerisinde biriken çevre ve yağmur suları hem ilave itkiye hem de betonda bozulma ve donatıda korozyona neden olarak güvenlik açısından tehdit oluşturmaktadır.*

- Toprak temaslı dış duvarlarda mevcut yalıtımın yetersiz kalıp kalmadığı, gerekli drenaj sisteminin yapılıp yapılmadığı kontrol edilmelidir.
- Kapalı garajın yan taraflarındaki betonarme perde istinat duvarlarında (Bkz-Ek-Foto:24, 25), arkasındaki dolgu zemin içerisinde biriken çevre ve yağmur sularının tahliyesi için tekniğine uygun ve yeterli miktarda Barbakanlar yapılmalıdır.
