POLITECNICO
MILANO 1863

LABORATORIO DI CONSERVAZIONE
DELL'EDILIZIA STORICA

Alexander Guzman
Antonio Lauletta
Andrea Martina Tiberi

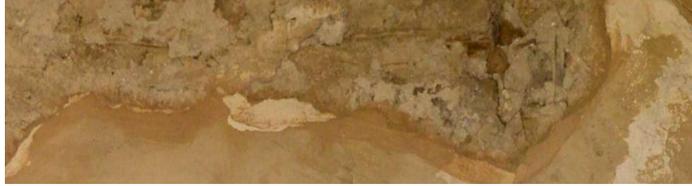
LACUNA

Perdita di parti di intonaco che mette in luce lo strato sottostante di malta

Perdita di parti di tinta

perdita di tinta e di intonaco, quest'ultima non raggiunge lo strato di muratura in pietra

umidità ascendente, utilizzo di malte o sabbie poco idonee, presenza di fessurazioni o lesioni strutturali, stress chimici in prossimità di innesti di

degrado distribuito nell'intera superficie muraria analizzata, con una presenza pari al 40% circa

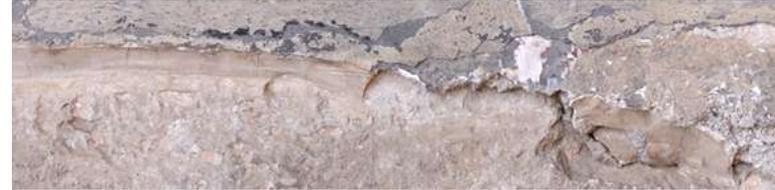
DISGREGAZIONE

Esempio di disgregazione di una malta cementizia impiegata come salvabordo

biodeteriogeni, risalita capillare di acqua, degrado di interfaccia tra laterizi e malta

degrado presente in corrispondenza di alcuni accostamenti di materiali eterogenei, prevalentemente nella parte bassa della superficie muraria

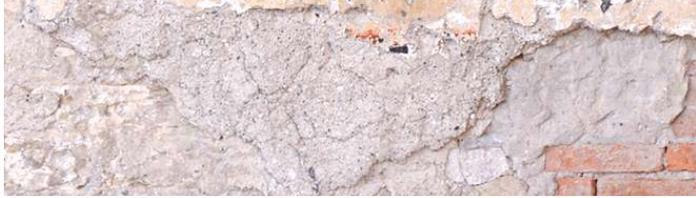
EROSIONE

Esempio di erosione in una malata calce.

erosione per usura, erosione per corrosione

antropiche, chimiche, biologiche

fascia bassa dell'intera superficie muraria

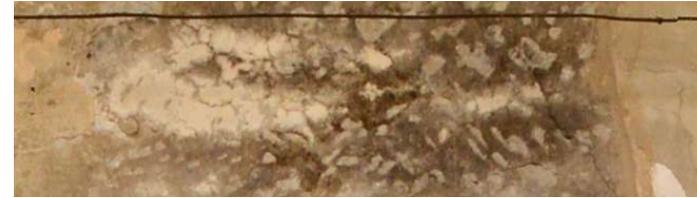
PATINA BIOLOGICA

Esempio di patina biologica presente su una malta, dovuta ad umidità e azione di batteri

strato di color marrone scuro, alternato a zone più biancastre e polverulente, presente in una zona di lacuna dell'intonaco di finitura

presenza di umidità con azione di microrganismi

degrado presente nella parte alte della campata centrale

In alcuni punti sono presenti patine biologiche che verranno eliminate mediante l'uso di biocidi e antimuffe.

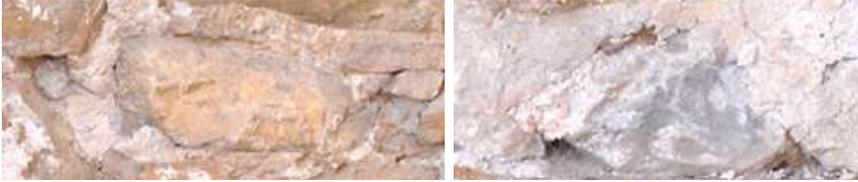
ALTERAZIONE CROMATICA

Esempi di alterazione cromatica in un blocco lapideo naturale

variazione nella gradazione cromatica dell'elemento lapideo che assume toni di grigio o arancione-rosei.

alterazione dovuta alla probabile presenza di microrganismi o all'azione dell'irradiazione solare

fascia bassa della superficie analizzata

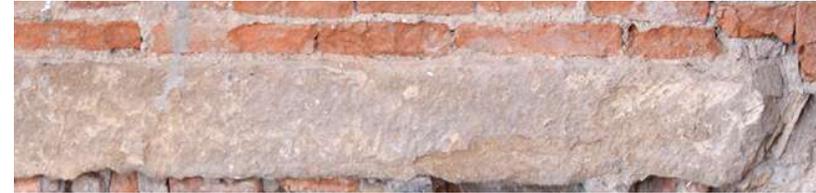
DEGRADAZIONE DIFFERENZIALE

Esempio di disgregazione differenziale con la messa in evidenza di elementi lapidei

deperimento dei materiali causato dall'azione meccanica e chimica degli agenti atmosferici o dal ruscellamento delle acque

degrado presente nella parte medio-bassa della campata centrale

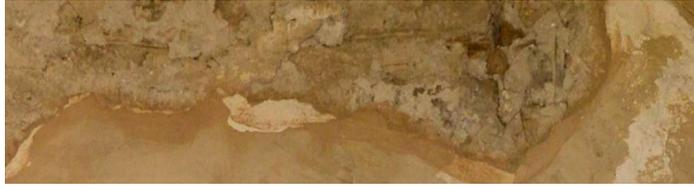
Perdita di parti di intonaco che mette in luce lo strato sottostante di malta

Perdita di parti di tinta

perdita di tinta e di intonaco, quest'ultima non raggiunge lo strato di muratura in pietra

umidità ascendente, utilizzo di malte o sabbie poco idonee, presenza di fessurazioni o lesioni strutturali, stress chimici in prossimità di innesti di

degrado distribuito nell'intera superficie muraria analizzata, con una presenza pari al 40% circa
