**ESTUDIO PRELIMINAR PARA LA PUESTA EN VALOR DE LA
IGLESIA NUESTRA SEÑORA DEL CARMEN Y EL MUSEO
HISTÓRICO DE LA COMUNIDAD DE QUISPILLACCTA DEL
DISTRITO DE CHUSCHI PROVINCIA DE CANGALLO
DEPARTAMENTO DE AYACUCHO**

Brayam Guillermo Chávez Conde
Conservador y restaurador de bienes culturales

Diciembre, 2024

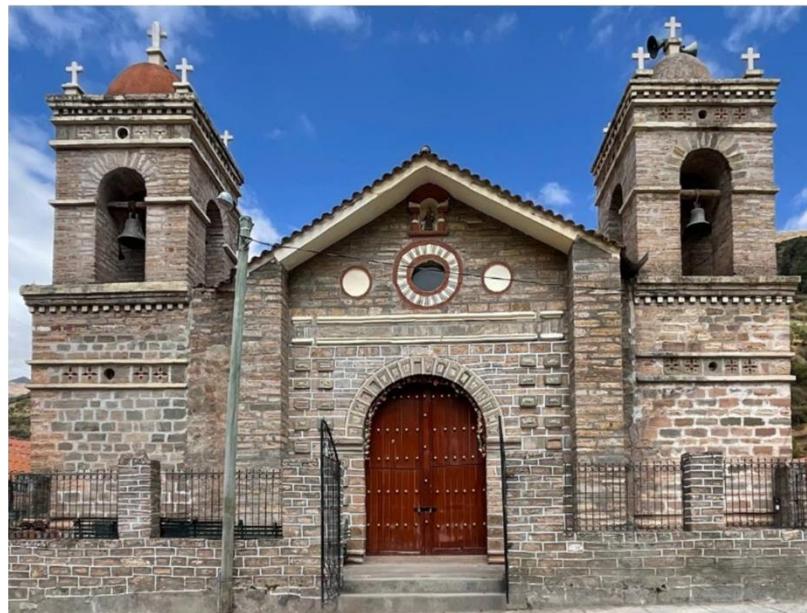
- Piedra de origen volcánico probablemente basalto (*fig. 1A*)
- Mortero original de cal y arena. Sin embargo, presenta intervenciones anteriores donde se ha colocado cemento y otros materiales de unión. (*fig. 1B*)
- Cubierta de tejas de cerámica y enlucido con sulfato o carbonato de calcio (*fig. 1C*)

- Cerámica vidriada con motivos florales y letras (*fig. 1F*)
- Policromía rojiza con pigmentos tierras; y blanquecina con sulfato o carbonato de calcio (*fig. 1D Y 1E*)

Figura 1: exterior de la iglesia Nuestra Señora del Carmen de la comunidad de Quispillaccta. A: piedra y mortero de junta original, B: intervenciones anteriores en mortero de junta, C: tejado de dos aguas, D: hornacina con la imagen de la Virgen del Carmen, E: ventana circular, F: decoración con cerámica vidriada “azulejos” en la fachada

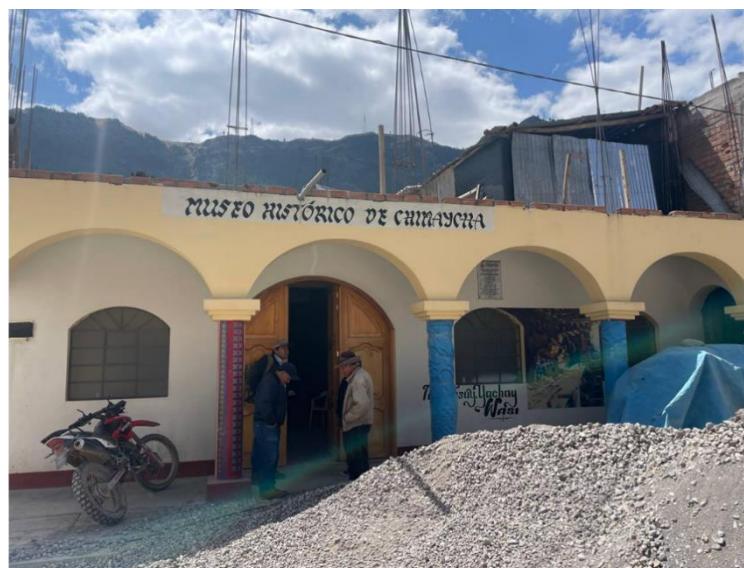
- Durante la visita se observó presencia de acumulación de material de construcción que provoca depósito de polvo en los bienes de la colección del museo (*fig. 3A*)

- El espacio también es usado como cooperativa agrícola donde es visible el almacenamiento de diversos productos (*fig. 3B*)
- Ausencia de un inventario descriptivo y gráfico de los bienes que integran la colección del museo
- Almacenamiento inadecuado de los bienes del museo (*fig. 3C Y 3D*)
- Degradación progresiva por acumulación de polvo y fluctuaciones de los parámetros medioambientales como humedad y temperatura (*fig. 3C*)

Figura 3: Museo histórico de la comunidad de Quispillaccta.
 A: aglomeración inadecuada de material de construcción en la fachada, B: almacenamiento de productos agrícolas en el interior del museo, C y D: almacenamiento inadecuado de los bienes de la colección del museo.

<ul style="list-style-type: none">- Reforzamiento o nuevo levantamiento- Revoque en yeso y decoración
2. MUSEO HISTÓRICO	2.1. Zona exterior	2.1.1. Prohibición de almacenamiento de material de construcción y otros en las inmediaciones del museo
