# De Lekdijk is lekgestoken!

## Ernstige problemen bij de Lekdijk in Nieuw Lekkerland

*Constructie en grondaanvulling beïnvloeden huizen achter de Lekdijk in Nieuw Lekkerland*

Prof. dr. ir. Stefan van Baars

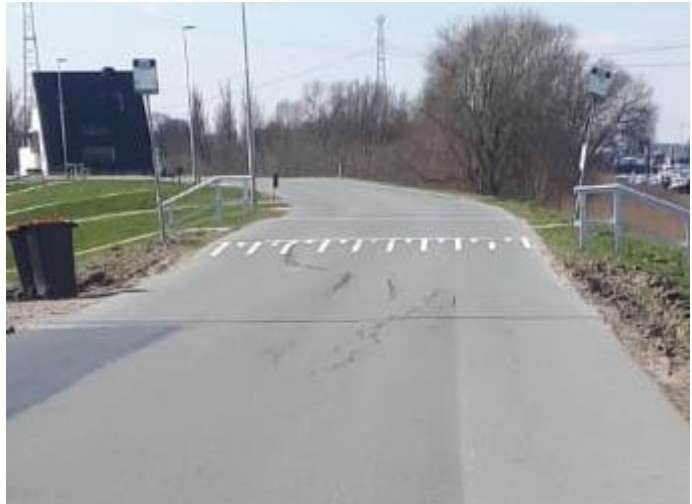
Bij de werkzaamheden is er veel misgegaan, Zo zijn er op meerdere plaatsen grondverschuivingen geweest, zoals tussen Lekdijk 58 – 60, zie de foto's hierboven en hiernaast.

Grond is gaan schuiven en grond is verzakt, hierdoor hebben vele huizen scheuren opgelopen (zie foto van Lekdijk 327 linksonder) en zijn kelders aan het instorten en moeten deze gestut worden (Lekdijk 52, zie de foto rechtsonder). Hier komt ook funderingszand de kelder binnen gestroomd door het hogere grondwater, wat ontstaan is door de lekkage langs de boorpaalwanden en misschien ook de barettenwanden.

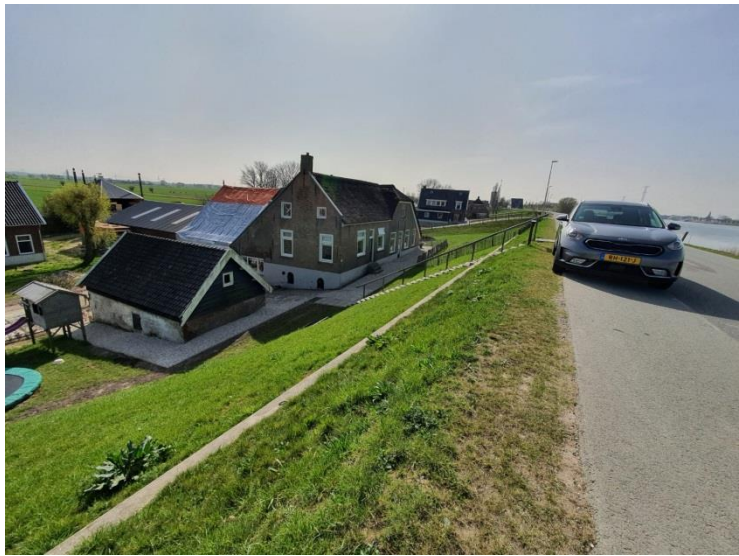
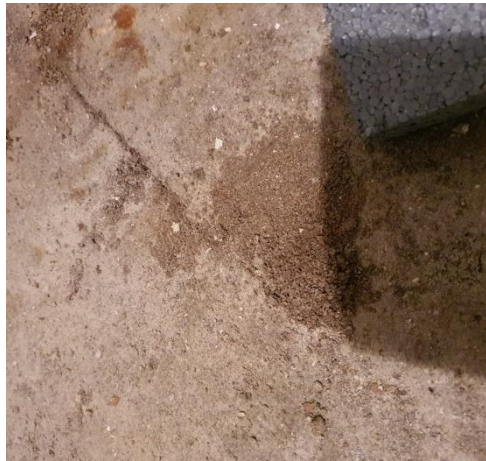
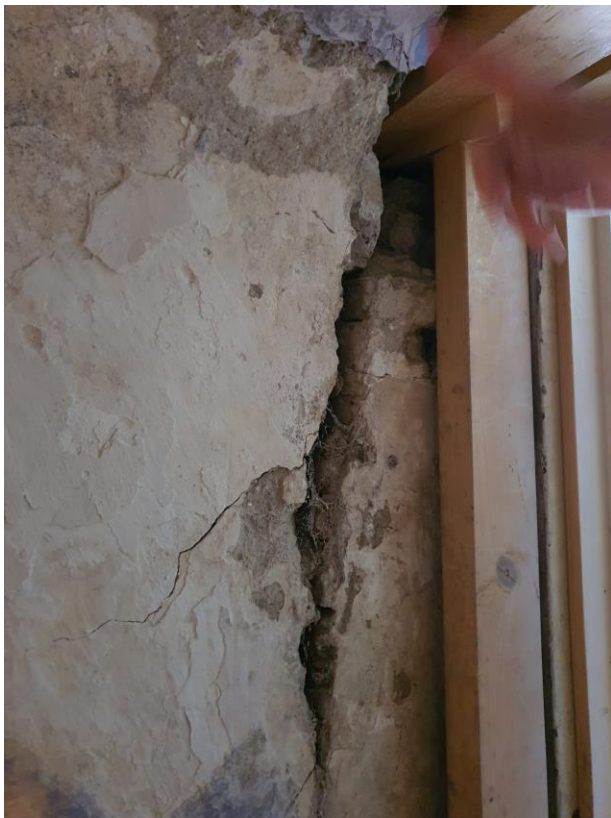
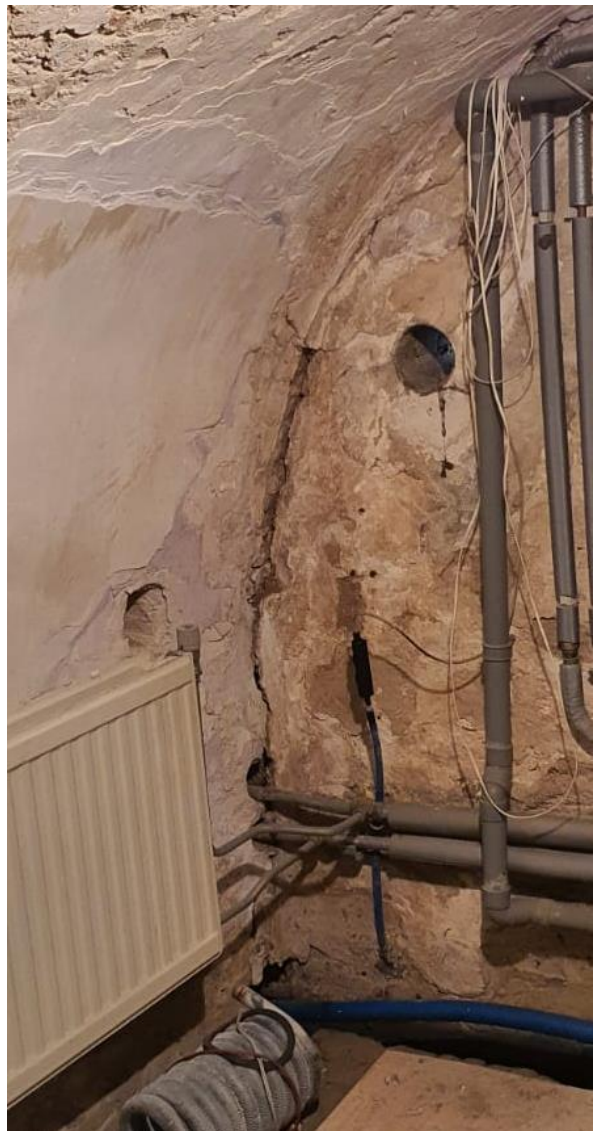
Het huis op de foto van de vorige pagina en ook hiernaast, ziet er nu van buiten op het eerste gezicht normaal uit, maar heeft toch zeer grote schade. Scheuren zitten overal, vooral in de kelder en vooral op de rand van twee muren (zie beide foto's onderaan). Het funderingszand wordt door de scheuren in de keldervloer, de kelder in geperst (zie hieronder).

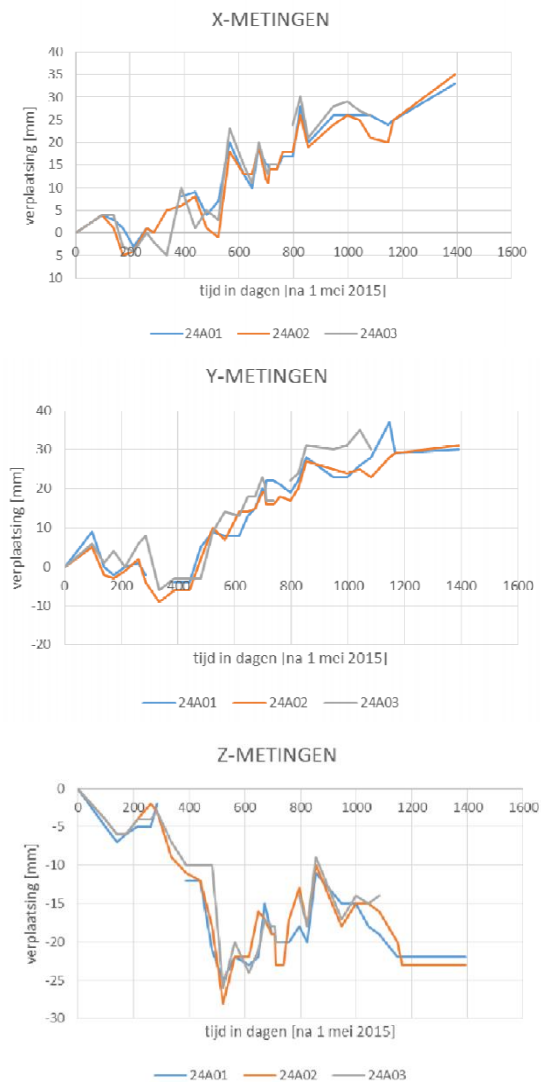
Bij woning 24a is al door Ifco een onderzoek gedaan naar de schade, zie Bijlage G. Hieruit is gebleken dat de woning in enkele jaren tijd meerdere centimeters opzij is geduwd door de grond die aan het schuiven is, haaks op de dijkrichting en daardoor zowel in x als in y richting, maar tegelijkertijd ook omlaag is gezakt. Dat veroorzaakt grote krachten in deze woning die op betonnen palen is gefundeerd. Ifco concludeert:

*De dijkversterking van de Lekdijk ter plaatse van het pand Lekdijk 24a heeft er uit bestaan dat de teen van de dijk is versterkt door het aanbrengen van een meters dik pakket grond. Als gevolg van de aanwezigheid van samendrukbare klei- en veenlagen in de ondergrond, heeft dit geresulteerd in aanzienlijke zettingen (zie ook de zakbaken die in de aangebrachte ophoging zijn ... ). Naast het consolideren van het pakket samendrukbare lagen, heeft de aangebrachte ophoging ter plaatse van de teen van de Lekdijk ook geresulteerd in een horizontale verplaatsing van de grondlagen (van de dijk af). Deze horizontale vervorming kan gezien worden als een beperkte mate van squeezing. De herhalingsmetingen van de meetpunten op de woning over de periode 1 mei 2015 – 22 februari 2019 bevestigen dat squeezing is opgetreden. De woning blijkt zowel in x-richting als in y-richting meer dan 30 mm te zijn weggedrukt / verplaatst. In nagenoeg alle rapportages van de meetresultaten wordt vermeld dat de alarmwaarden zijn overschreden ....*

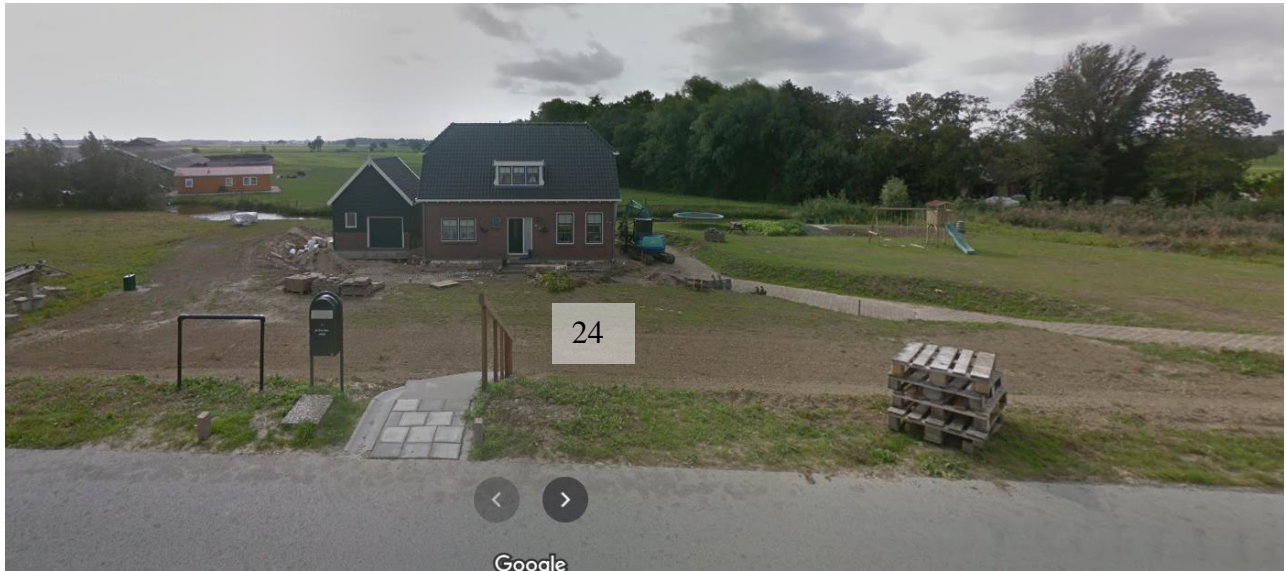
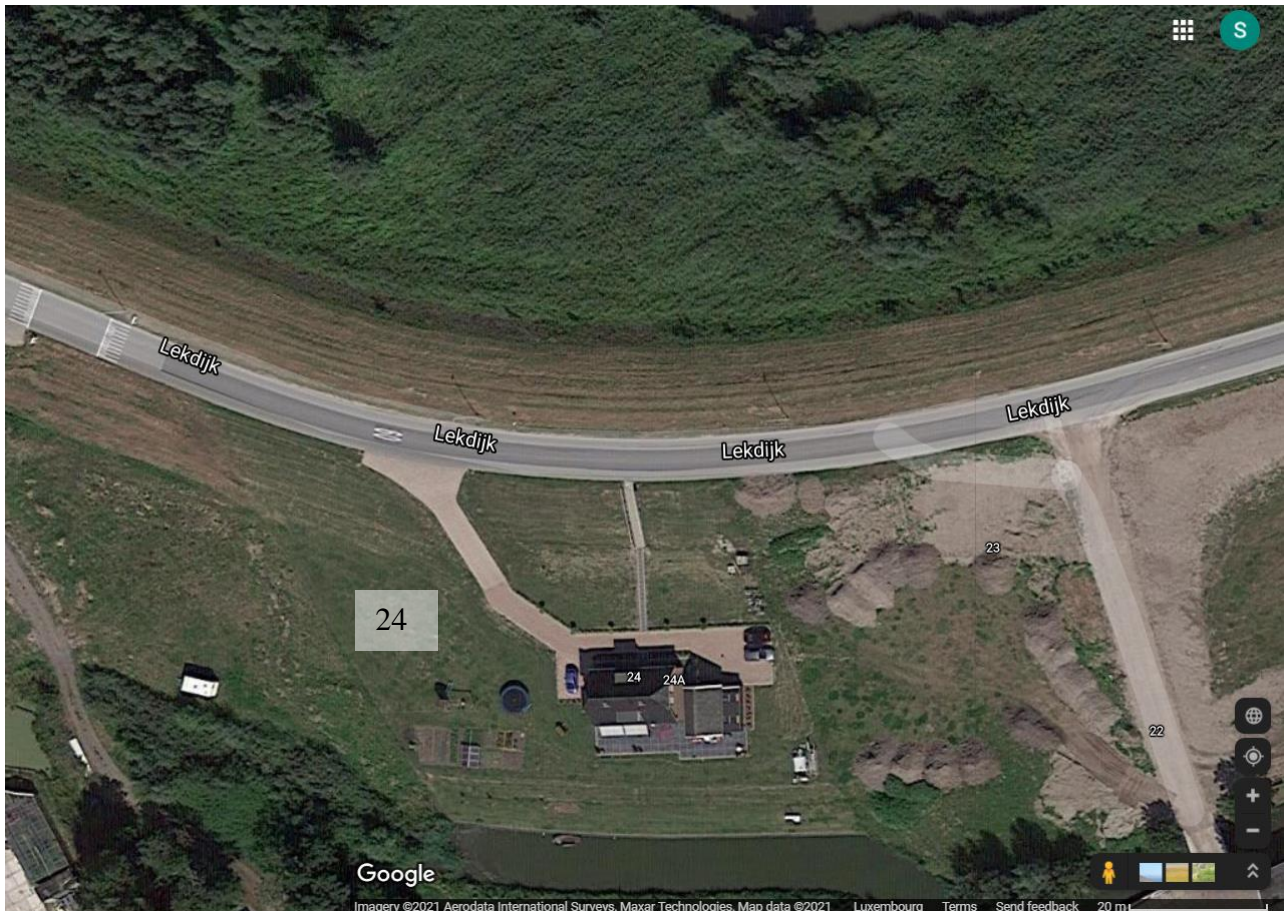
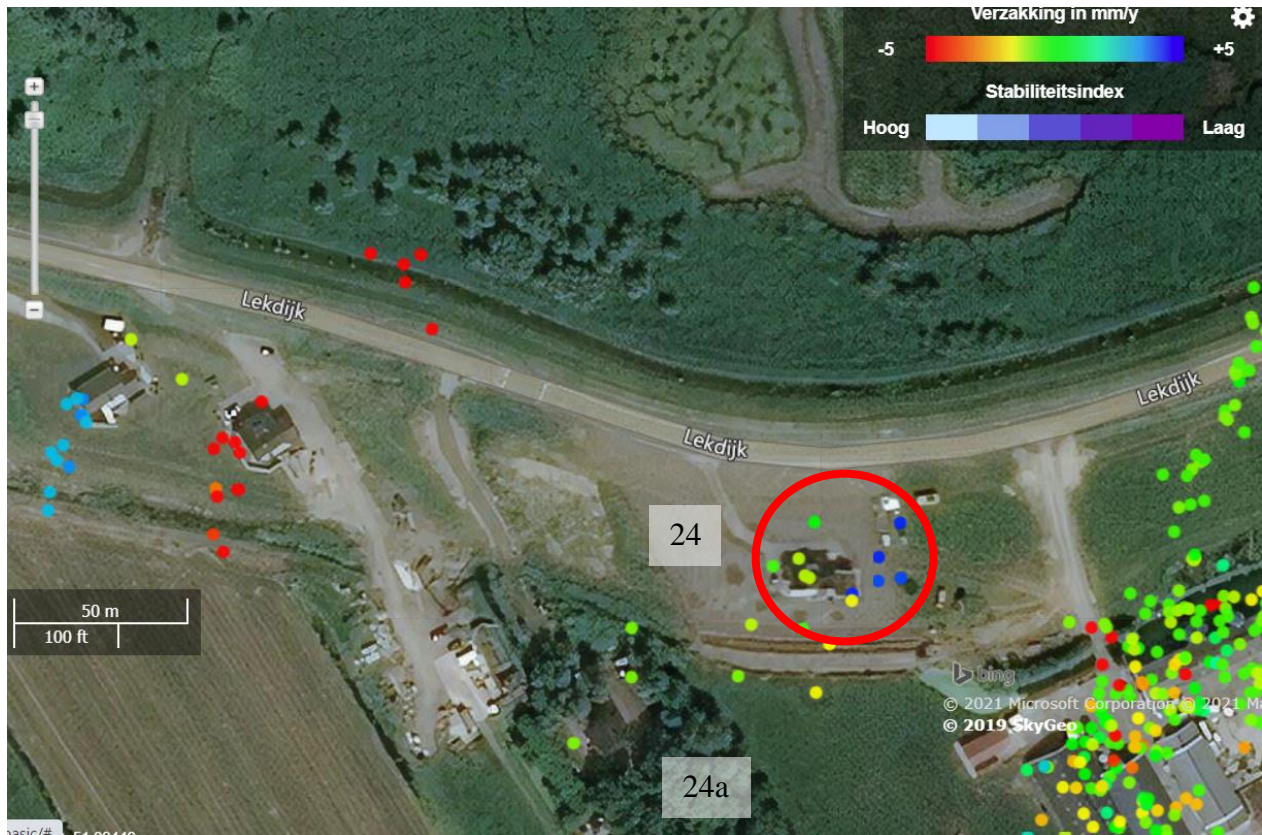
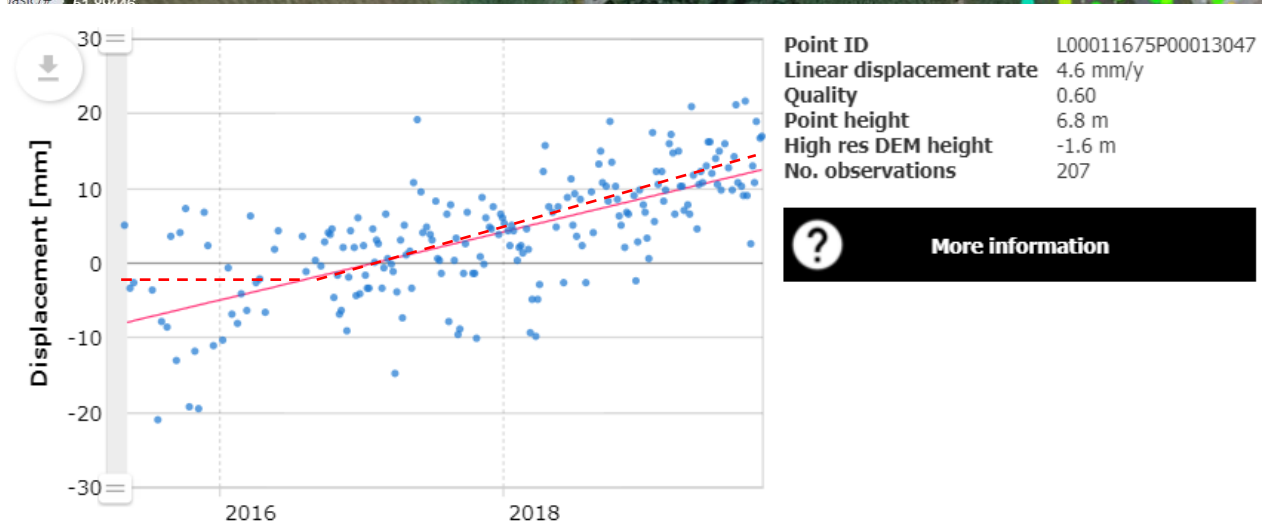
Ook bij Lekdijk 24 worden grote en rare verplaatsingen waargenomen. De sloot achter woning no. 24 ligt slechts op 40 m van de teen van de dijk, en deze woning ligt daartussen in. Oostelijk van de woning komt de grond met een constante snelheid omhoog (zie de blauwe punten en de grafiek op de volgende pagina). Dit is een duidelijk voorbeeld van squeezing, die plaatsvindt sinds na de taludophogingen.

De vijf blauwe onafhankelijke InSAR radar reflectiepunten tonen elk afzonderlijk: vanaf eind 2016 komt de grond aan de oostzijde van de woning met 4,6 mm per jaar omhoog!

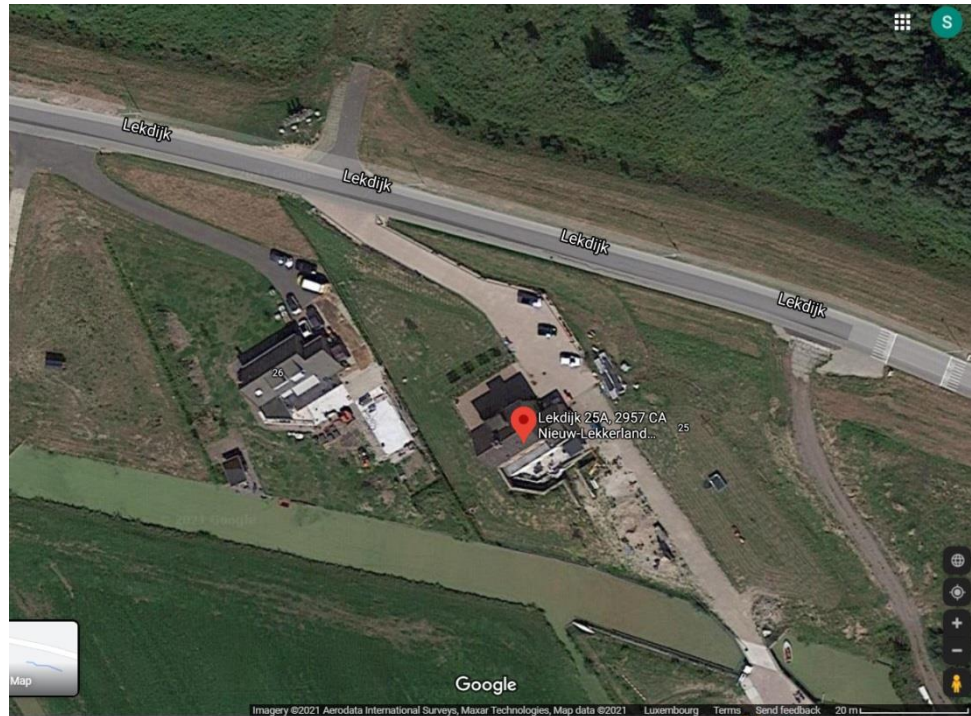
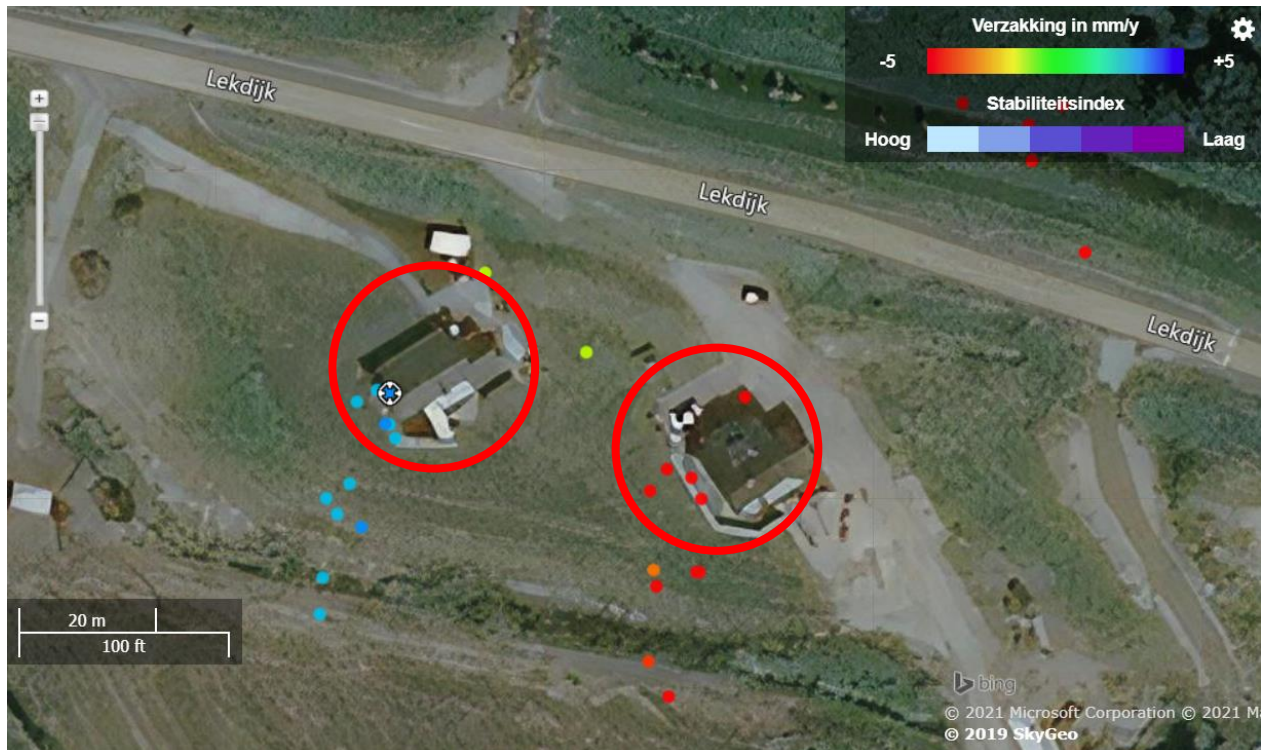
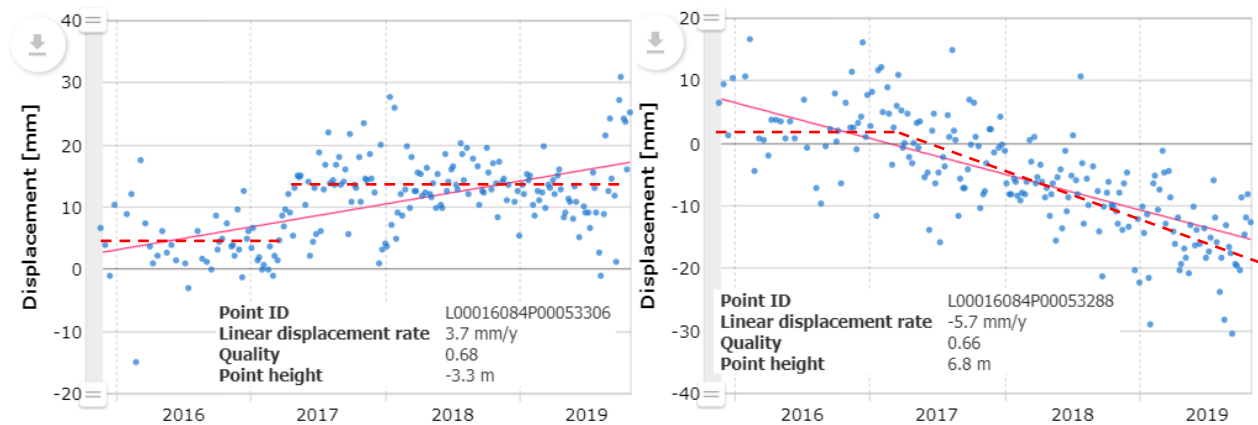
De achtertuin van Lekdijk 26 en 25a lijken wel communicerende vaten. Sinds de oude wetering is gedempt en er een nieuwe is gegraven, gaat het éne omhoog en het andere omlaag. Hierdoor zijn de funderingspalen bij 25a gebroken.

Linker huis (no. 26) gaat omhoog (3,7 mm/jr) en het rechter huis (no. 25a) omlaag (-5,7 mm/jr).

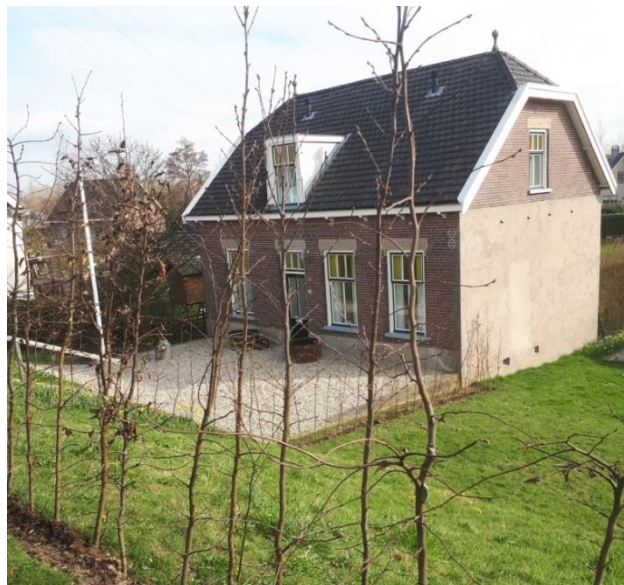
Lekdijk 329 (zie hiernaast en daaronder) is een huis uit 1923 met een kelder/onderhuis. In 2010 is een woonkeuken aangebouwd met souterrain. Het huis is op staal gebouwd en de aanbouw op stalen buispalen. Zolang er niets met de dijk gebeurt, gaat dat prima, maar door de werkzaamheden die op 16 juni 2016 zijn begonnen is dat ineens anders. Er zijn veel scheuren ontstaan door de bouw van de boorpalenwand met balk en met ankers richting de Lek. Tijdens die werkzaamheden gutste het water door het onderhuis.

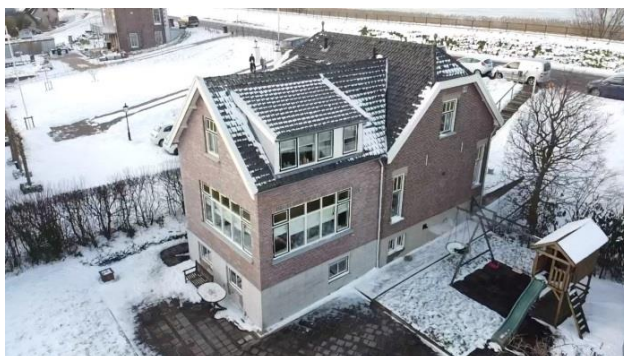
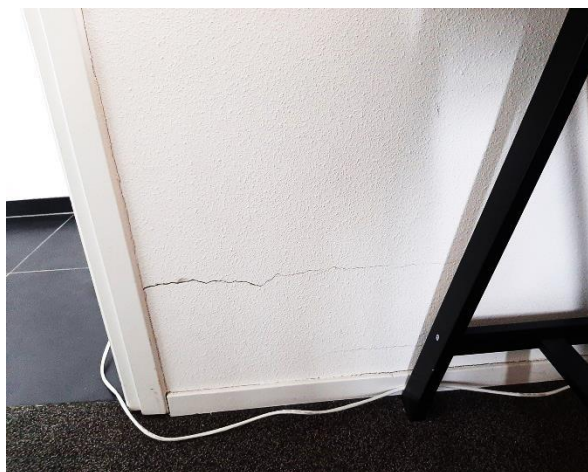
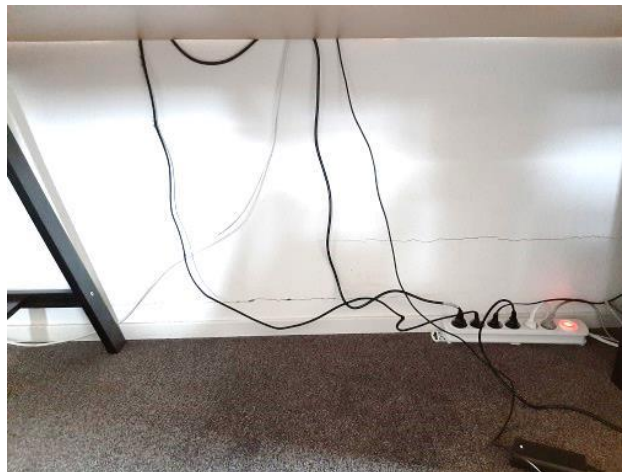
Lekdijk 327a is in 2007 gebouwd op 16 stalen buispalen. Bij deze woning vinden zowel sterke zettingen als ook grote verheffingen plaats. Dit huis zit vol met scheuren, vooral horizontale scheuren (zie de foto's onderaan). Die scheuren zijn vooral dikker aan dijkzijde, omdat aan die kant de zettingen ook groter zijn, zoals ook de satellietmetingen laten zien (zie punt E). Dit betekent dat de satellietmetingen overeenkomen met de waarnemingen van de bewoners en de startdatum van de werkzaamheden.

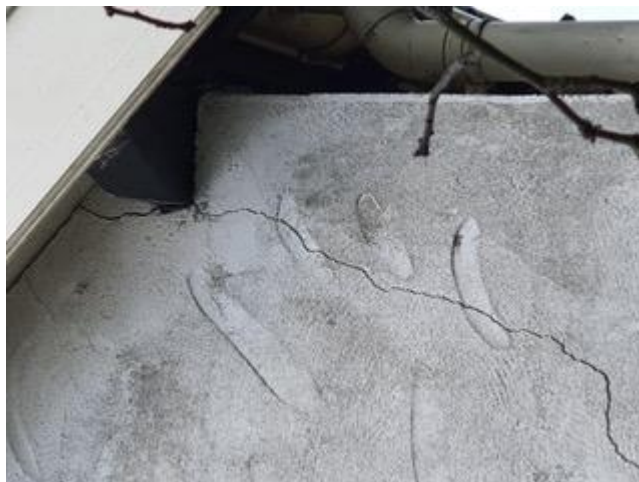
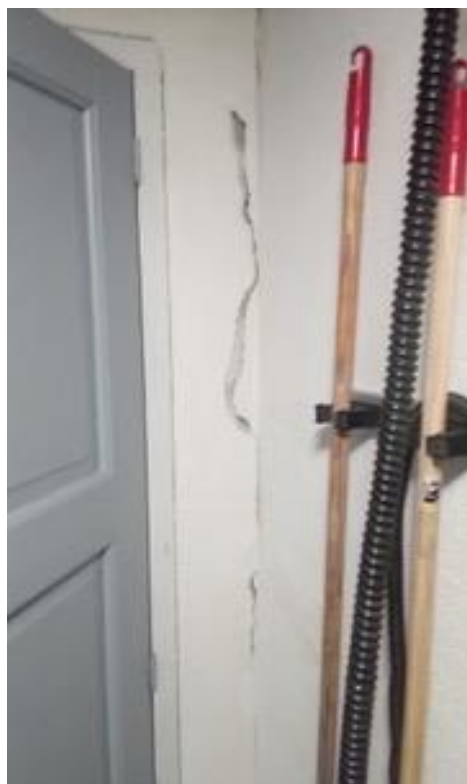
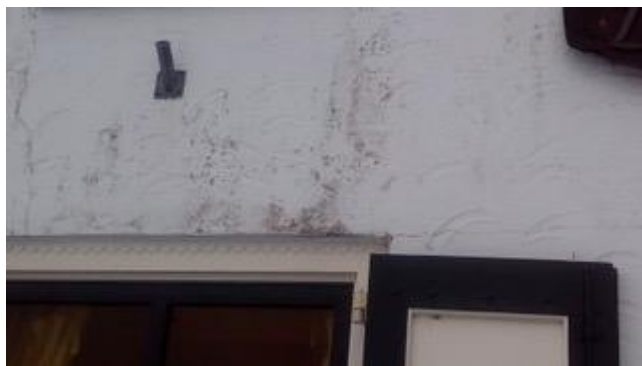
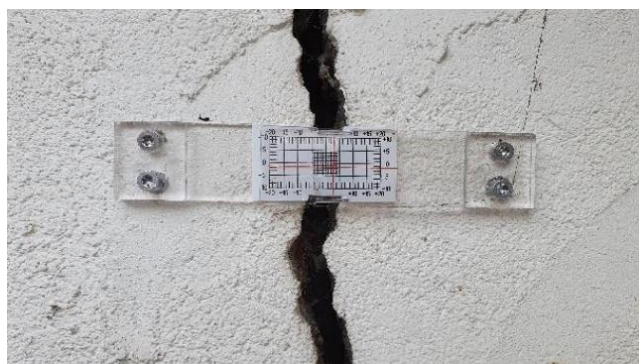
Woning 385 zit vol met scheuren, zie de foto's hiernaast en hieronder. Scheurwijdtemeters van Van Dijke B.V. tonen aan dat ook nu nog de scheuren steeds grote worden (laatste meting 8 Jan. 2021).

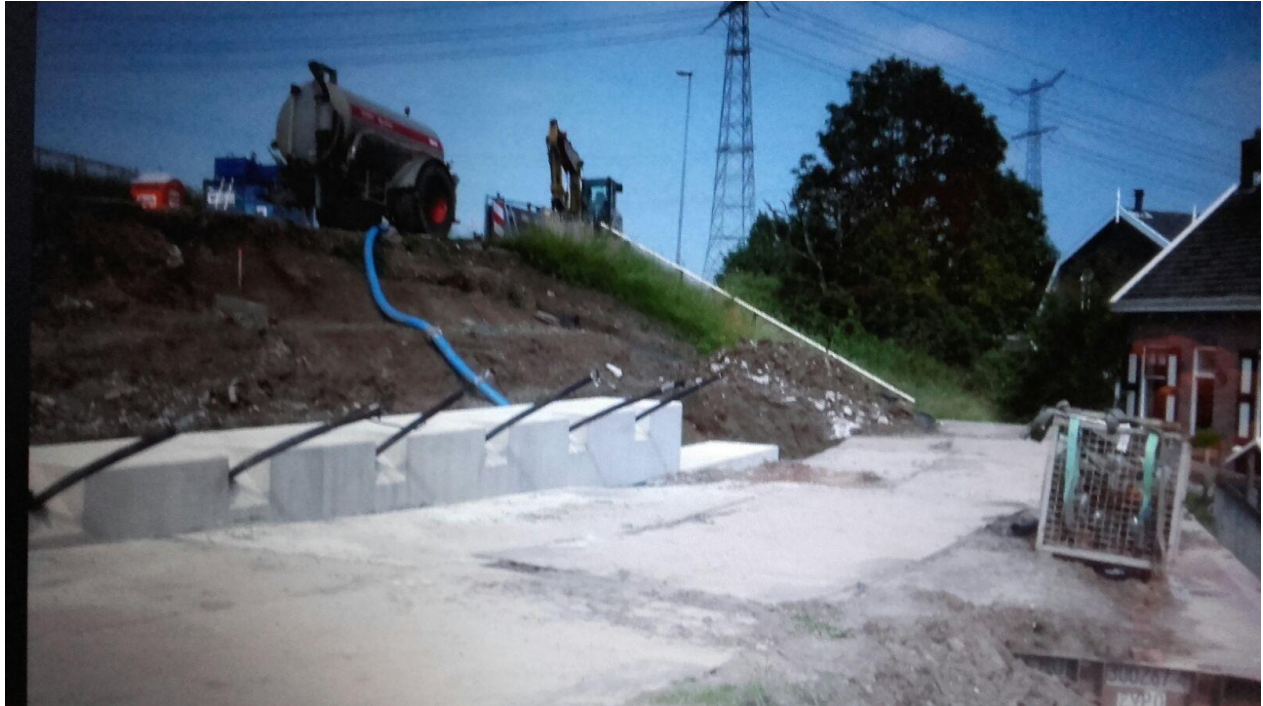
De boorpalen zijn aan de bovenkant verbonden met een horizontale betonnen balk, die verankerd wordt met ankerstangen (zie bovenstaande foto). Deze balk en de bovenkant steken grofweg een meter boven het maaiveld uit, zie het lagere huis rechtsachter. De boorpalen hebben de teen van de dijk en ook het hele klei/veenpakket doorboord. Dit alles ligt wel hoger dan het maaiveld van de omgeving achter de dijk, maar ook lager dan de diepe grondwaterstand en daarom komt het diepe grondwater vanuit de diepe zandlaag langs de boorpalen omhoog gesijpeld. Tijdens de werkzaamheden stond er de hele tijd een trekker met giertank om dit grondwater af te pompen, maar nu zijn die weg en is er nog veel last van het kwelwater.

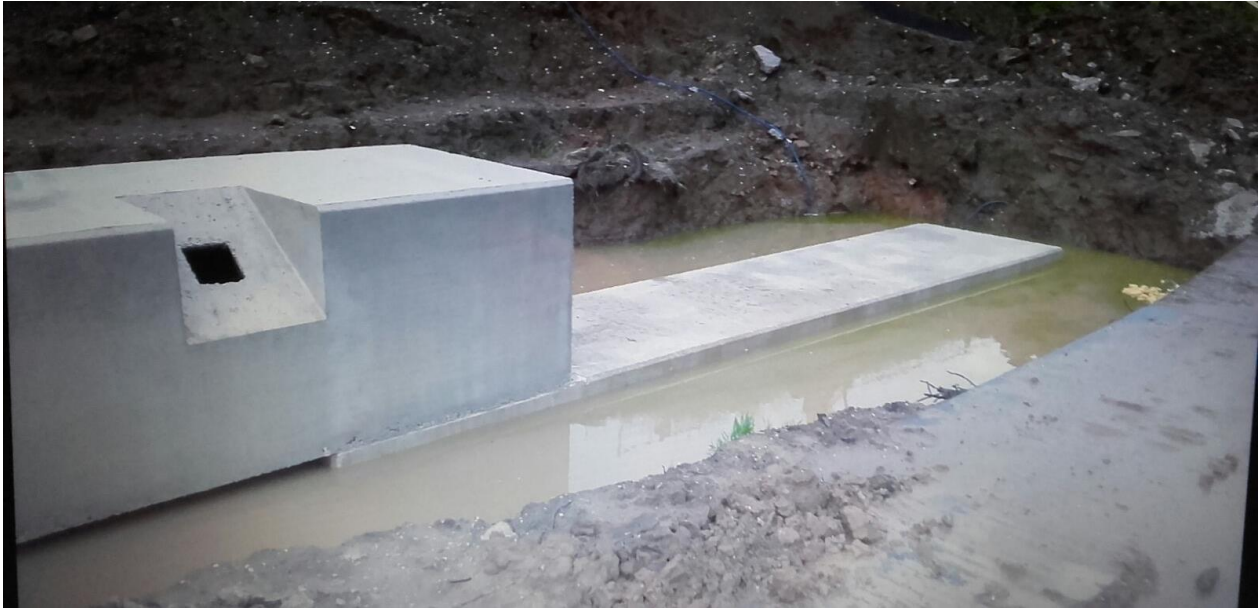
Bovenstaande foto toont dat er voortdurend grondwater naar boven kwam. Het gemiddelde peil van de Lek is hoger dan de waterstand op de foto; ongeveer anderhalve meter hoger dan de polder. Het grondwater stroomde daardoor vanaf hier de polder in. En dat gebeurt dus nog steeds.

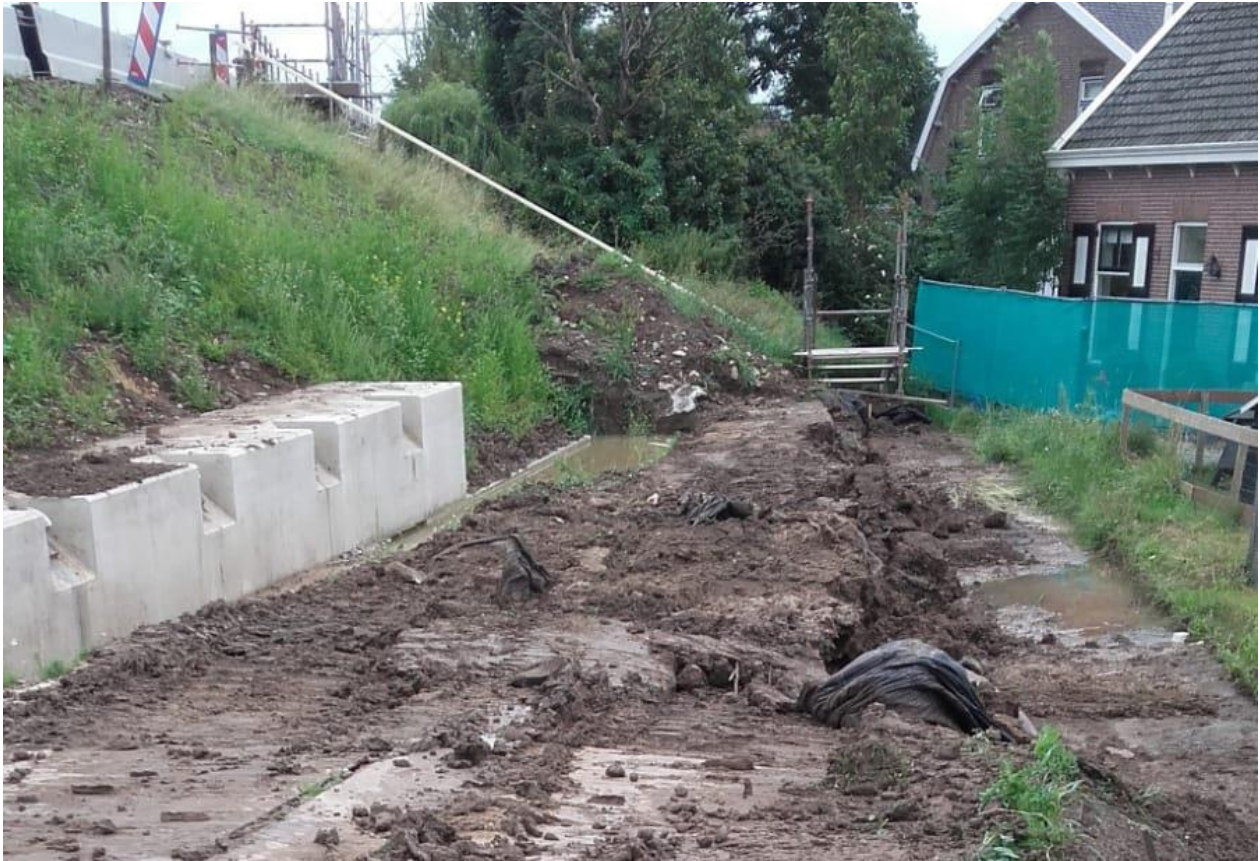
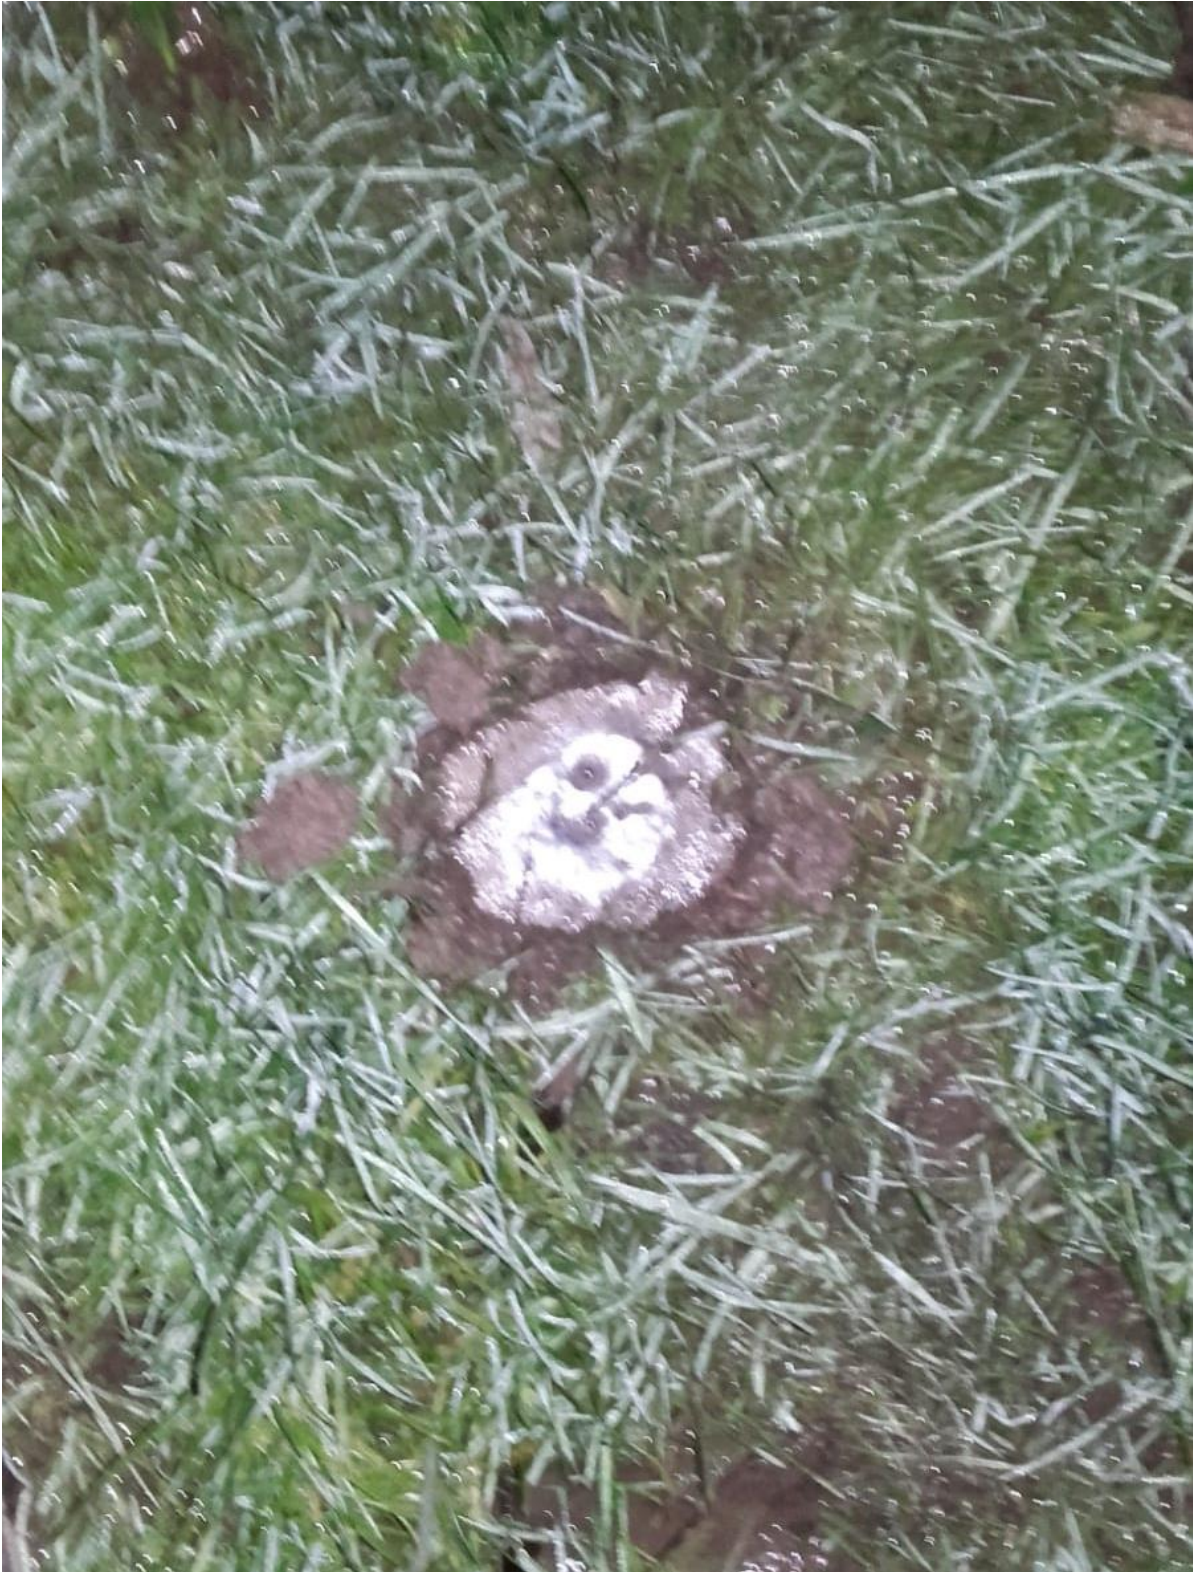
Het gras is overal nat. In de boorgaten die zijn gemaakt, blijft het water staan tot aan het maaiveld, of het water loopt over de rand van het boorgat heen. Het ziet er naar uit dat de vernatting blijvend is.

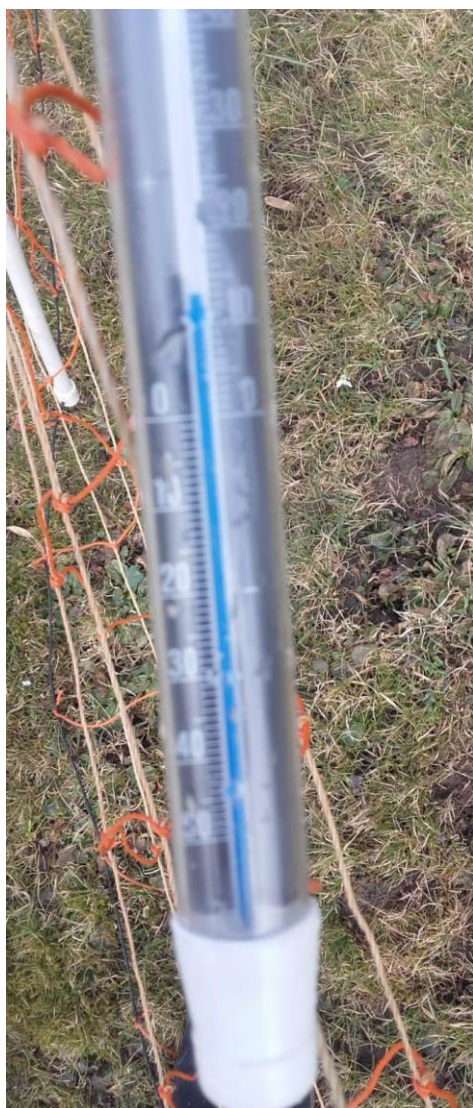
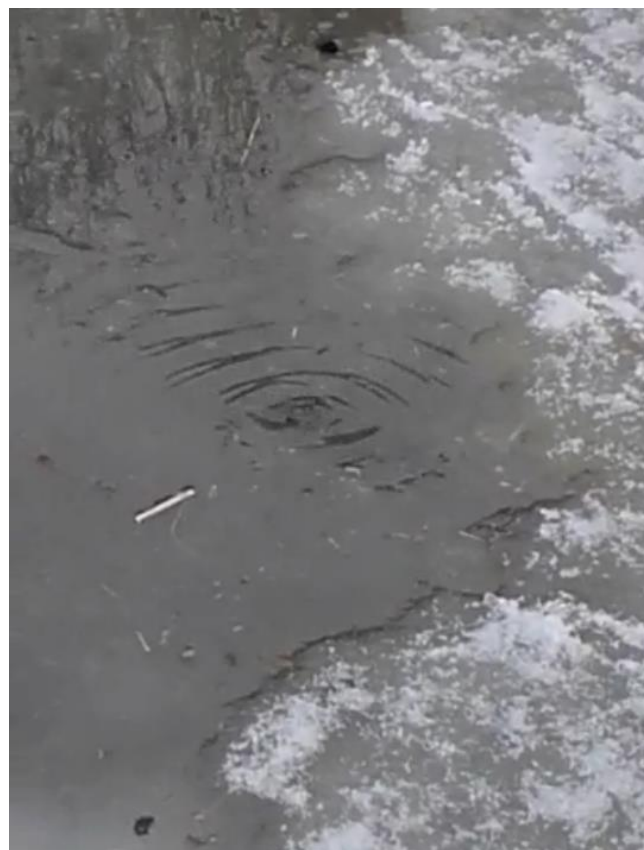
In de kwelsloot achter het huis no. 388 borrelt sinds de werkzaamheden, zelfs bij een gemiddeld waterpeil in de Lek, warm grondwater naar boven. Vooral afgelopen februari, toen er ijs op de sloot lag, smolt het ijs snel weg op deze plaatsen. Een thermometer gaf aan dat de temperatuur van het water 13 graden was; de temperatuur van de diepe ondergrond. Dit geeft aan dat het hier om een ernstige vorm van kwel gaat, die van grote diepte komt.

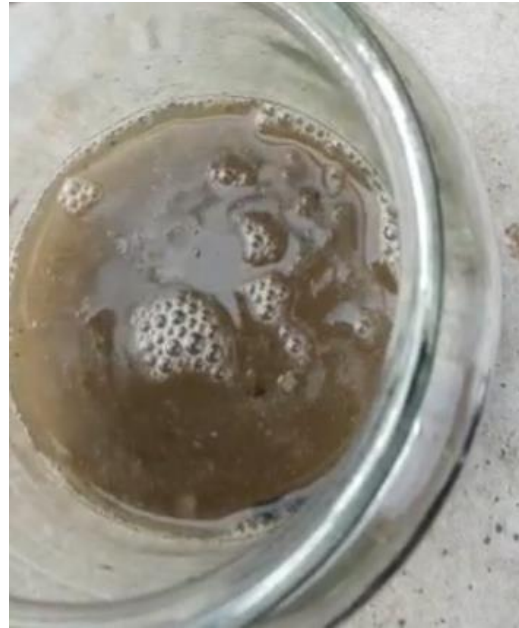
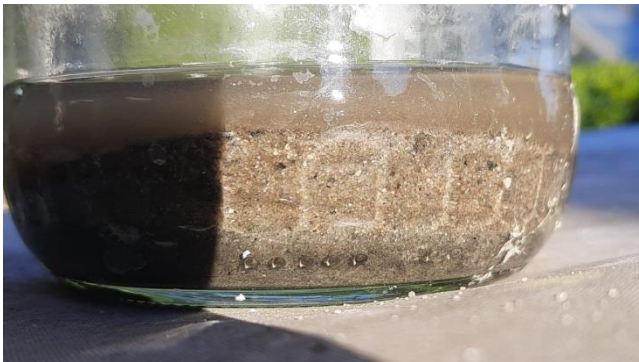
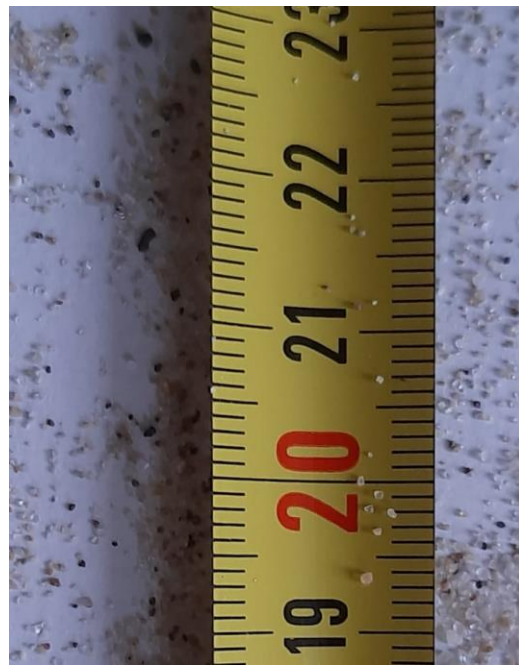
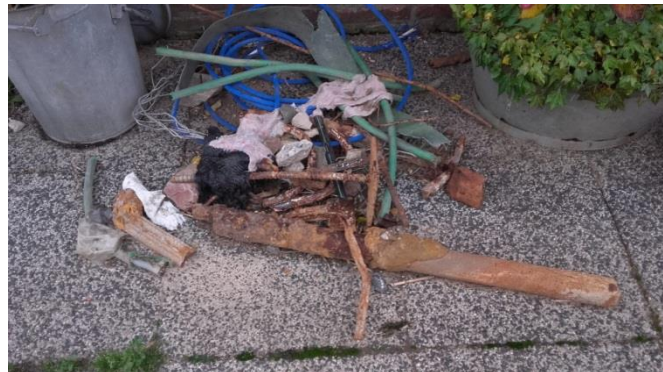
- I. Op de plaats waar sinds twee jaar de drainage van het kwelwater van de boorpalenwand uitmondt in de bakwetering (dwarskwelsloot), wordt een grijze poeder op de bodem gevonden. Het vermoeden bestond dat het hier om cement handelt, zodat de bewoners met zoutzuur hebben gecontroleerd of het inderdaad cement was. De gasbelletjes bewezen dat het hier handelt om een poeder op kalkbasis, dus zeer waarschijnlijk cement, zie de foto rechtsboven.
- II. Op dezelfde plaats als waar het warme water naar boven borrelt vanuit de diepe ondergrond wordt ook zand in het ijs gevonden en ook op de bodem van de kwelsloot. Foto's van dit zand staan hieronder weergegeven.
- III. De bewoners hebben zeer veel puin in het ophoogmateriaal gevonden en hebben hierover bij de aannemer geklaagd, en zelf het ergste puin verwijderd, zie de foto's geheel onderaan.

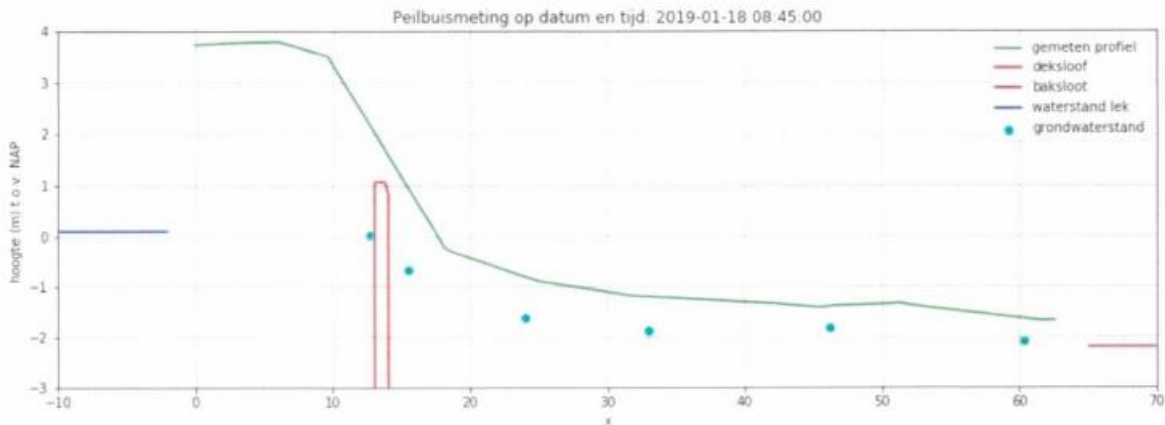
Hieruit kan worden geconcludeerd dat bij de boorpalenwand aan de binnenzijde van de dijk, de waterstand niet afgenomen is door de breedte van de dijk, maar dat bij deze boorpalenwand de grondwaterstand gelijk is aan het waterpeil in de Lek. Water stroomt dus via de diepe zandlagen onder de dijk door en langs de boorpalen omhoog de polder in: de Lekdijk is dus lek.

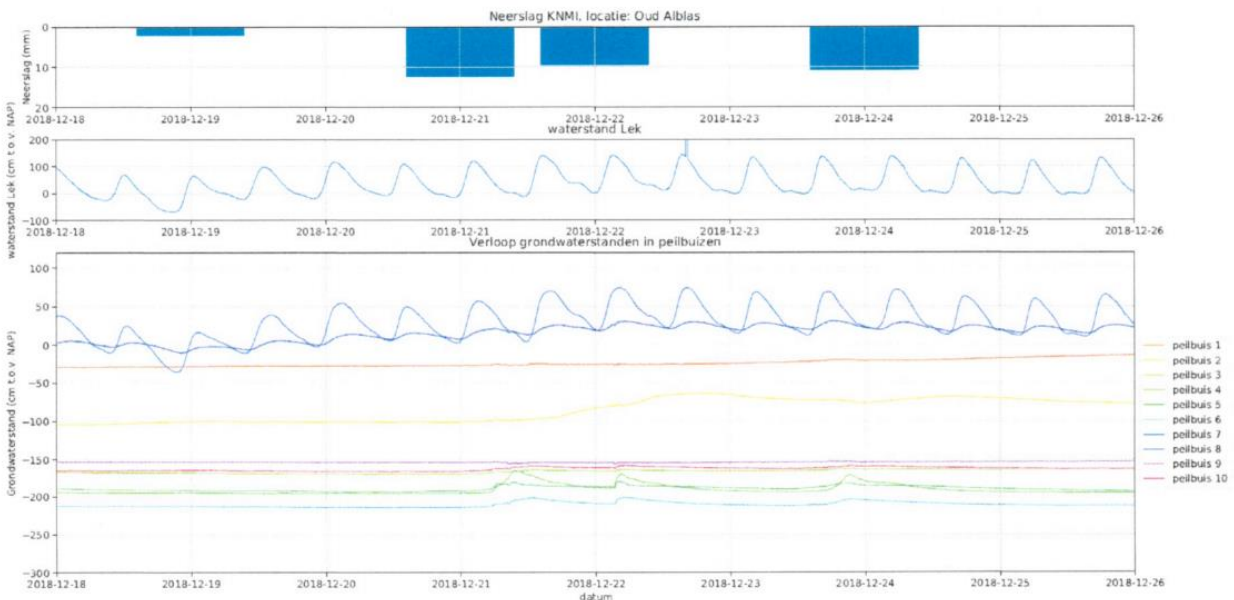
Op dezelfde pagina staat bovenstaand figuur, met bovenaan de regen die gevallen is, en in het midden de waterstand in de Lek. Deze waterstand golft op en neer vanwege het getij. In het onderste deel staan de waterpeilen van 10 peilbuizen. Ook hier zien we, bij de twee peilbuizen die het dichtst bij de boorpaalwand staan, dat de peilen ook op en neer gaan met de waterstand in de Lek. Er is dus een grote lekkage langs de boorpalen. Dit is uiterst verontrustend!!!
