Analyse waterveiligheid Kinderdijk-Schoonhovenseveer (KIS)

Fase 2 Toetsing aspecten uit rapportage "De Lekdijk is lekgestoken"

| Datum | 31 januari 2022 |
| Document ID | 11207207-005-GEO-0016 |

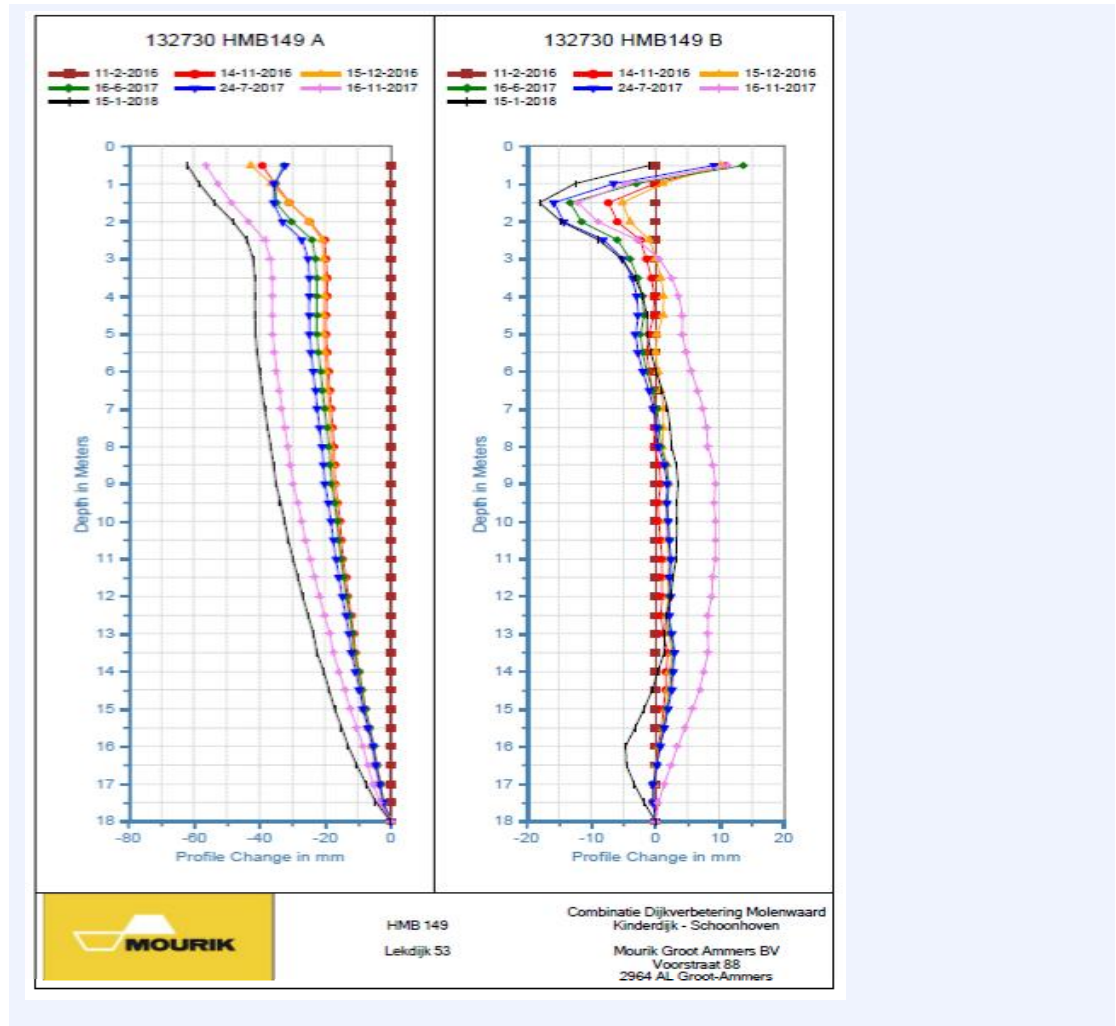
De metingen van de hellingmeetbuis HMB149 is weergegeven in de volgende figuur. In deze metingen zijn één A en een B-richting weergegeven. Deze richtingen zijn geplaatst in de richting van het pand, de A-richting verloopt in lijn met de zijgevel van het pand en geeft nagenoeg de vervorming haaks op de dijk aan, terwijl de B-richting de richting aangeeft in de lijn met de voorgevel. Bij de interpretatie wordt voor nu uitgegaan van de A-richting, die de grootste vervorming laat zien.

Figuur 2-88 Hellingmeetbuis HMB149, die bij de voorgevel van het pand Lekdijk 53 staat (Waterschap Rivierenland, 2018)

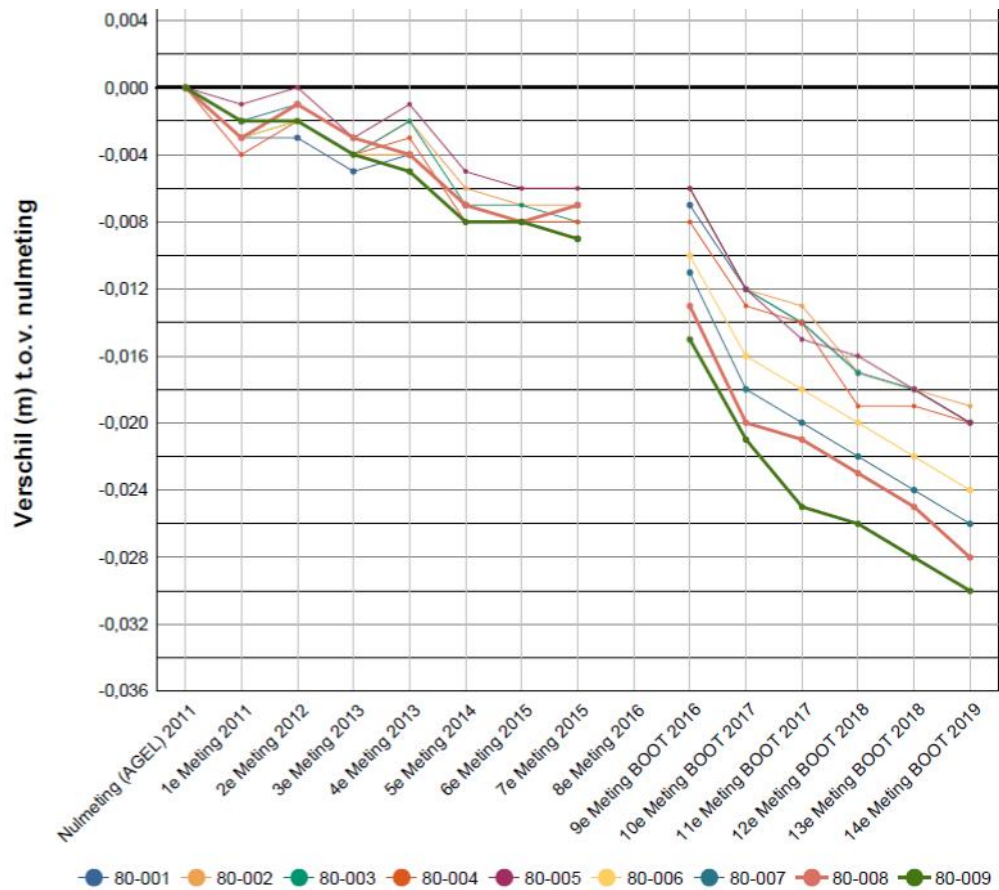
Hetzelfde is ook voor pand 324 uitgewerkt (zie hiervoor Tabel 3.1 en Figuur 3.4). Hieruit volgt dat de vervormingssnelheid voor de dijkversterking iets minder is, maar op hoofdlijn vergelijkbaar is met pand 323.

Figuur 3.4 Gemeten verticale zakkingen pand Lekdijk 324 (WSRL) bronfile: Hoogtemetingen panden bij palenwand F3-G.docx

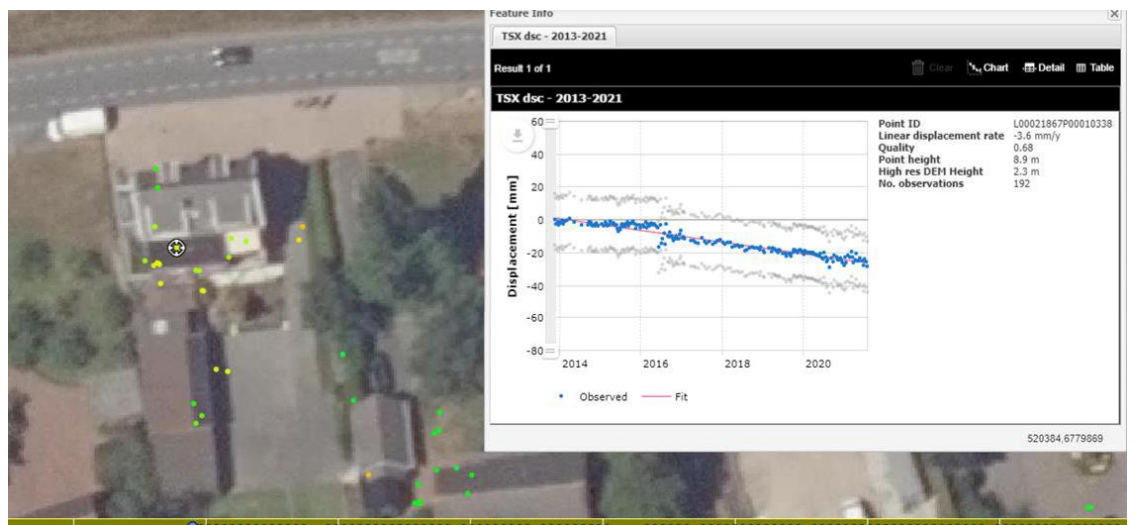
Als de gehele periode van vóór en na de versterkingswerkzaamheden wordt beschouwd (met satellietdata: InSAR-TSX), van de periode die begint in nov 2013 en eindigt in juli 2021, wordt geconstateerd dat vanaf juli 2016 een discontinuïteit in de metingen optreedt rondom het begin van de versterkingswerkzaamheden medio juni 2016, zie Figuur 3.6.

Figuur 3.6 Vervormingsnelheid pand 323/324(enkel meetpunt) InSAR metingen periode nov 2013 en eindigt in juli 2021(bron SkyGeo)

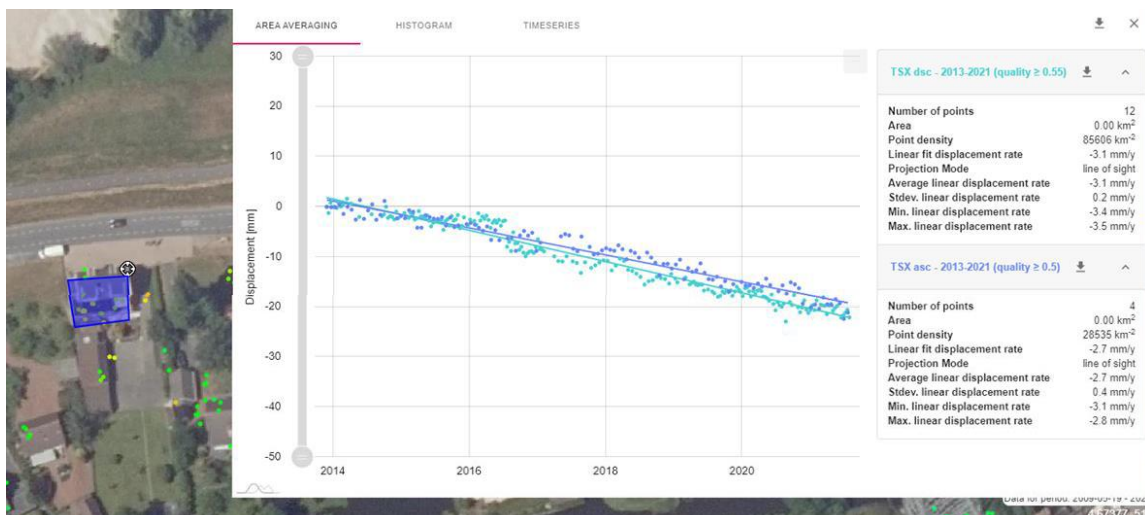
Hoewel de satellietdata een gemiddelde vervormingsnelheid van beide panden wordt gevonden van circa -3.1 mm/jaar, is in de meetdata duidelijk zichtbaar dat voor de periode tot aan juni 2016 de vervormingsnelheid minder is, namelijk -2.1 mm/jaar en daarna tot mei 2019 een vervormingsnelheid van -4.7 mm/jaar (zie Tabel 3.1 en Figuur 3.7).

Figuur 3.7 Gemiddelde vervormingssnelheid pand 323/324 InSAR metingen periode nov 2013 en eindigt in juli 2021 (bron SkyGeo)

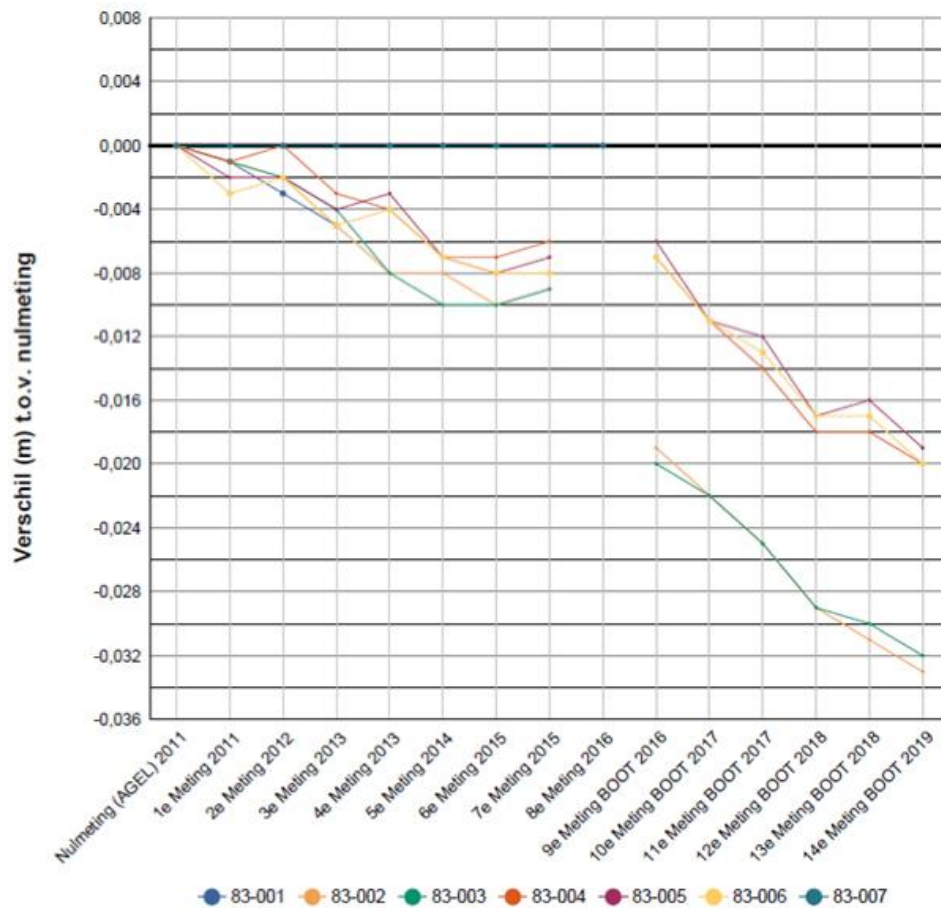
Figuur 3.33 Gemeten zakkings pand Lekdijk 320 WSRL

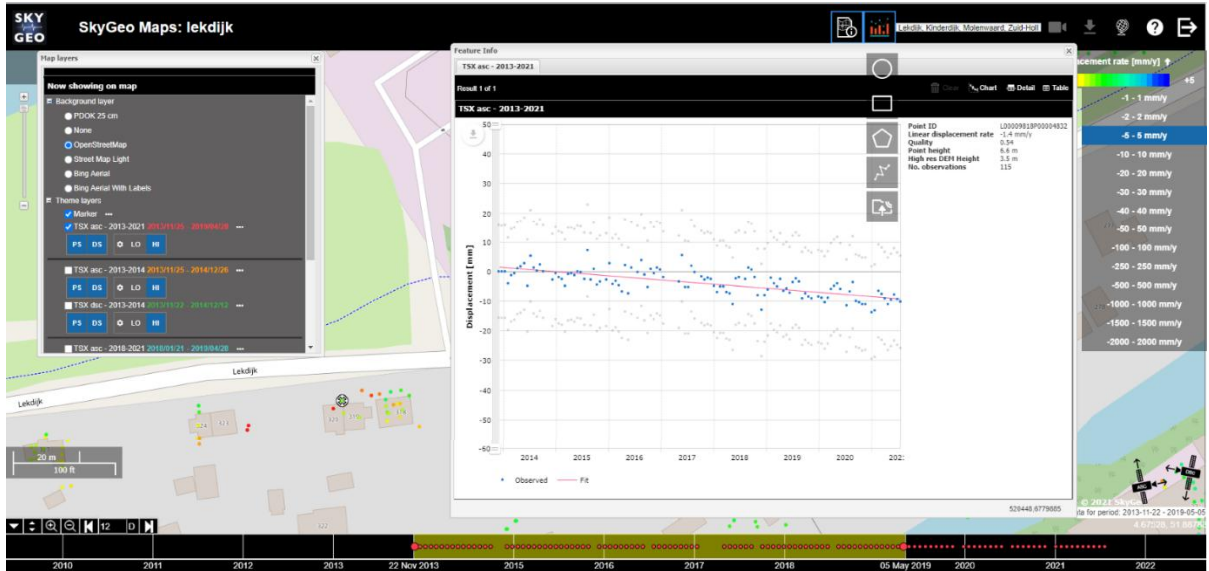
Figuur 3.35 Zakking van de rechter voor zijde van pand 320 met de InSAR satelliet TSX asc

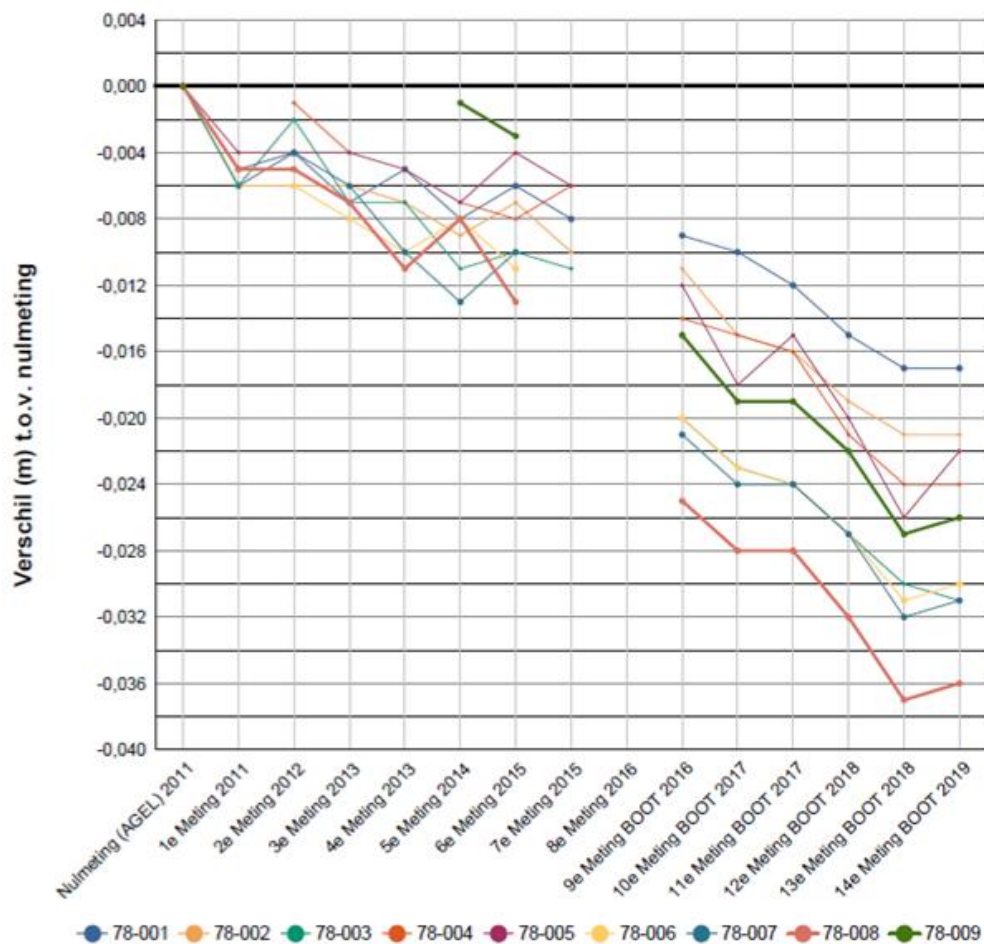
Figuur 3.37 Gemeten zakkings pand Lekdijk 327 WSRL

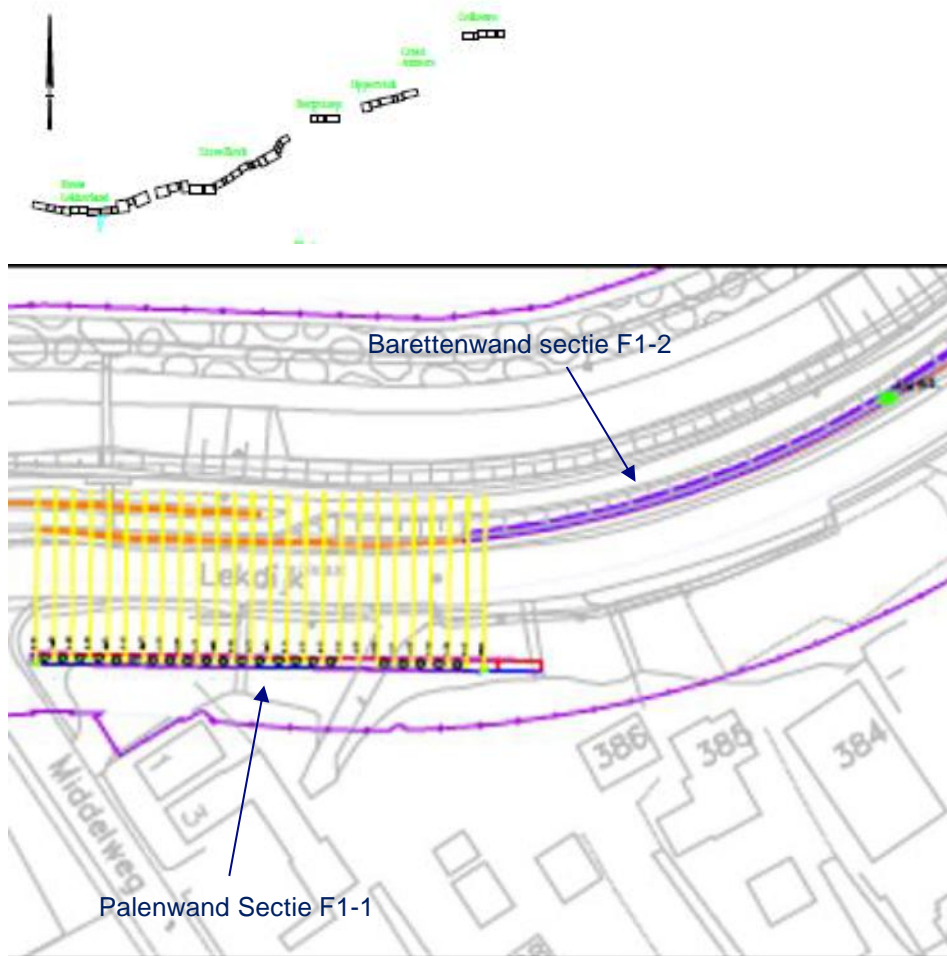
Meting meetstickers 22 sept 2016 en interpretatie CDVM, na de uitvoering van de barettenwand (uitgevoerd tussen 24 juli t/m 31 augustus 2016)
