CONSEJO DEPARTAMENTAL DE LIMA
COMISIÓN DE EVALUACIÓN Y
SEGUIMIENTO DEL DERRAME DE
PETRÓLEO EN EL MAR DE VENTANILLA

Informe técnico preliminar en atención al derrame de petróleo en el mar de Ventanilla, Callao

Visita técnica: 22 de enero 2022

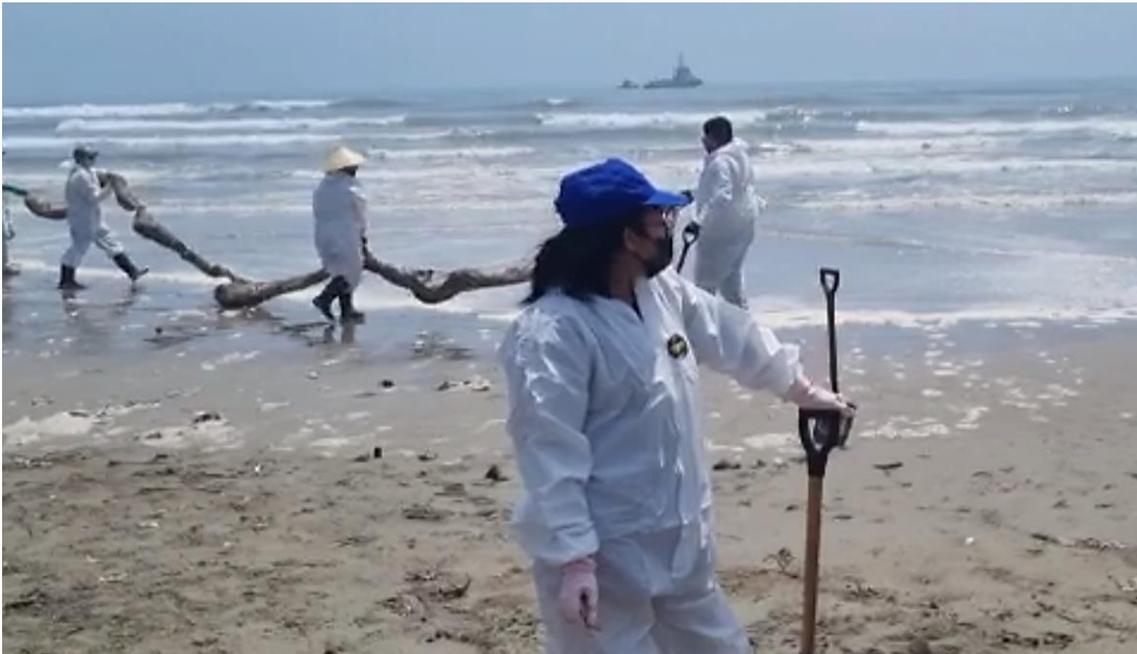
Fotografía 3. Generación de residuos de material de limpieza (salchichas de absorción)

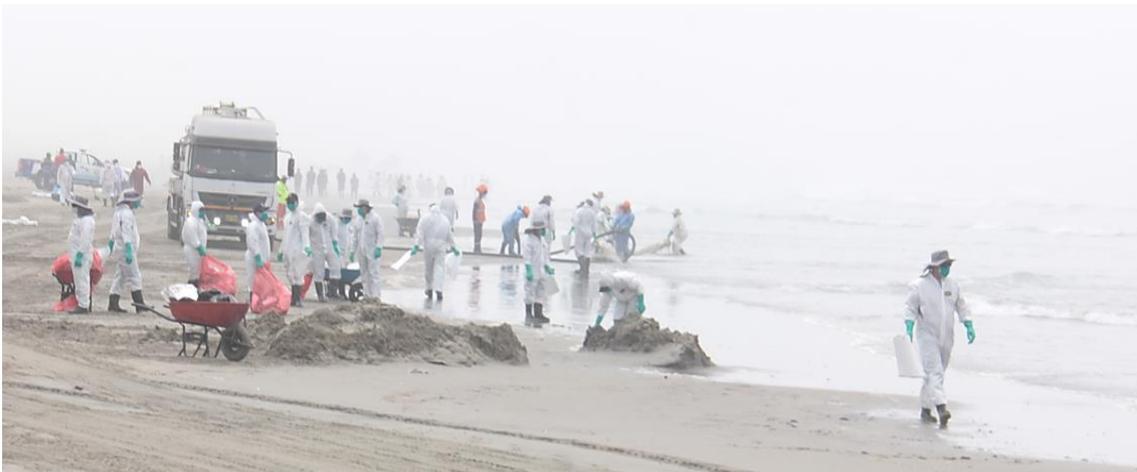
Fotografía 4. Limpieza de espumas de playa con paños absorbentes

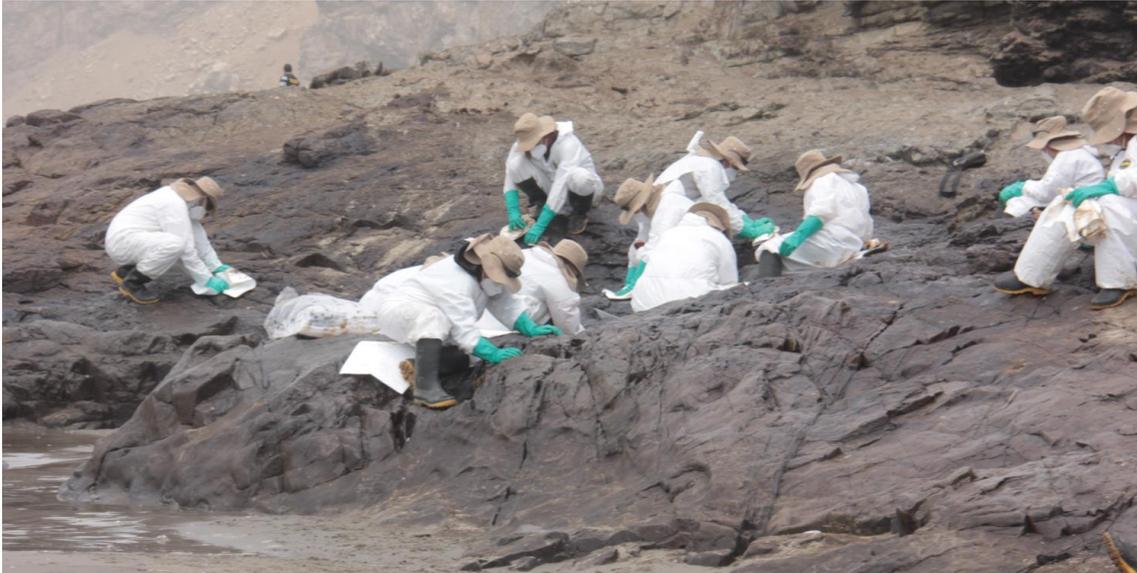
Fotografía 5. Limpieza de piedras y peñascos con petróleo

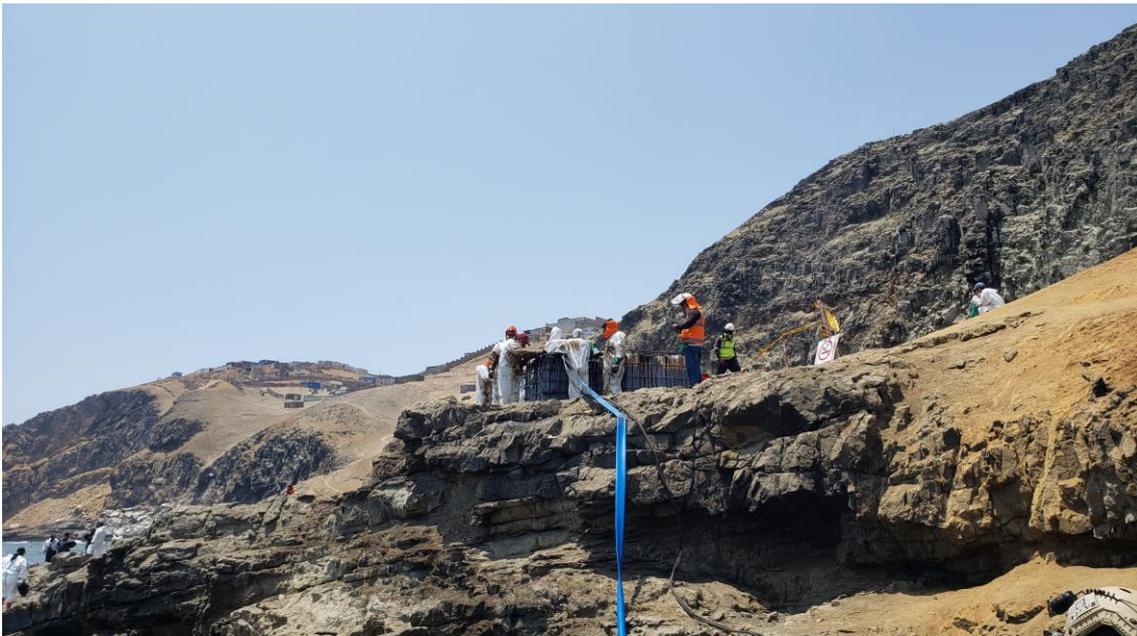
Fotografía 6. Generación de EPPs contaminados con petróleo

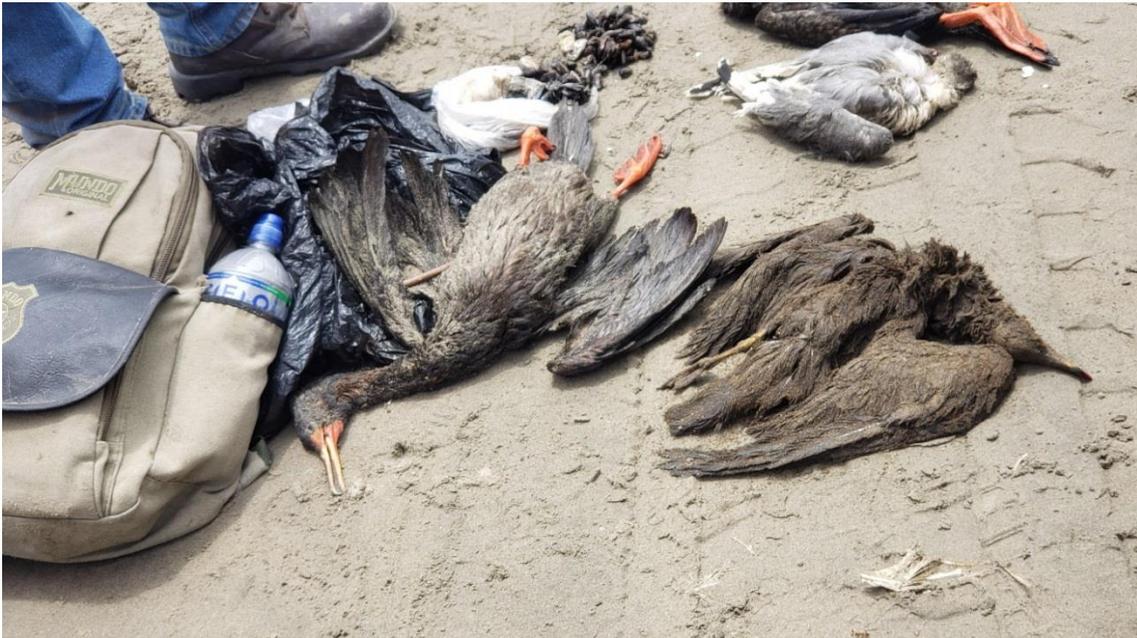
Fotografía 7. Avifauna contaminada sin vida

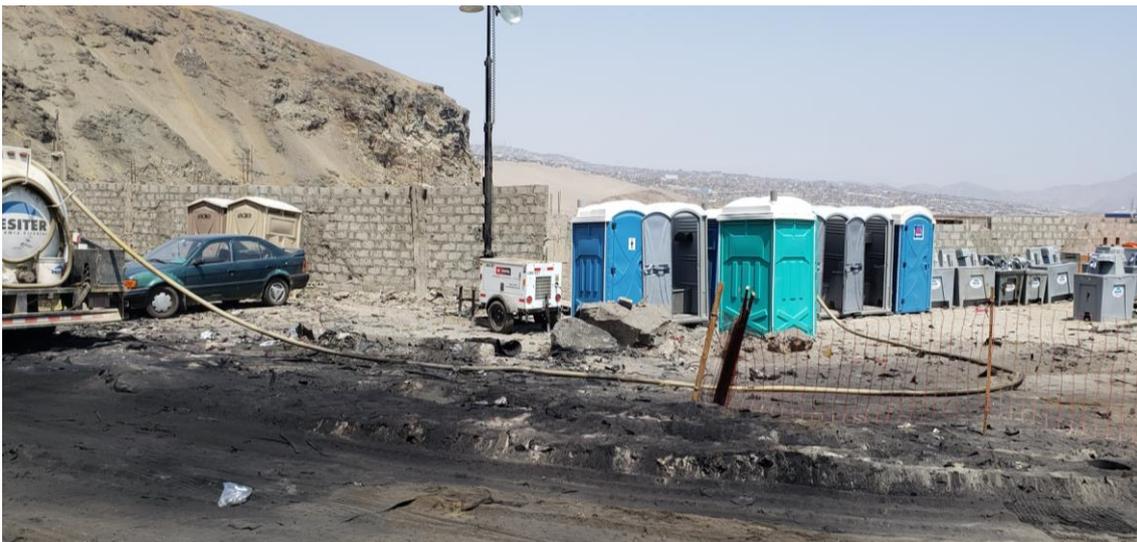
Fotografía 8. Succión de baños químicos sin delimitación en área de tránsito, sin vigilancia

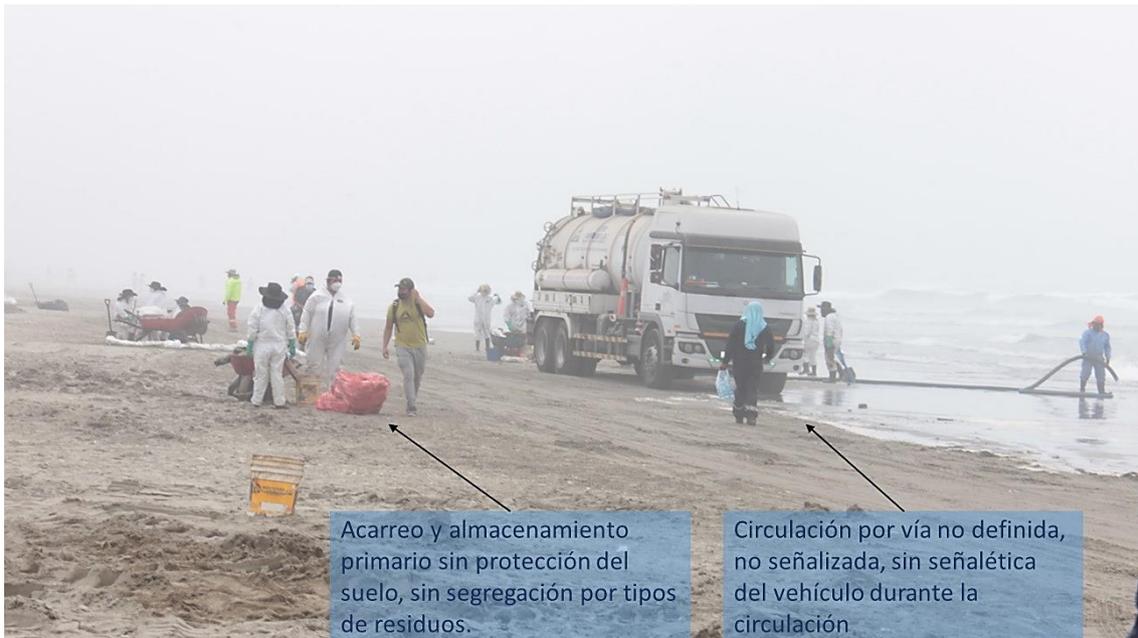
Fotografía 9. Acarreo y almacenamiento primario de residuos sólidos en bolsas de poca resistencia

- Capacitar a la totalidad de operadores (incluyendo a voluntarios) a cargo de la limpieza respecto al manejo de residuos sólidos peligrosos.
- Se recomienda el uso de baldes con asa (40-70 litros) en lugar de bolsas plásticas de fácil rompimiento o deterioro.
- Elaborar, implementar y mantener procedimientos de almacenamiento primario de residuos peligrosos, distinguiendo entre aquellos generados en el agua (por limpieza de espumas), rocas, limpieza de fauna marina, recojo de residuos generales contaminados con hidrocarburos (vegetación, utensilios, otros).
- Definir y delimitar espacios de operación y de almacenamiento primario de residuos en playa, tierra y centros de operaciones (carpas).
- Definir y señalar con banderines o malla las vías de evacuación hacia el almacenamiento primario.

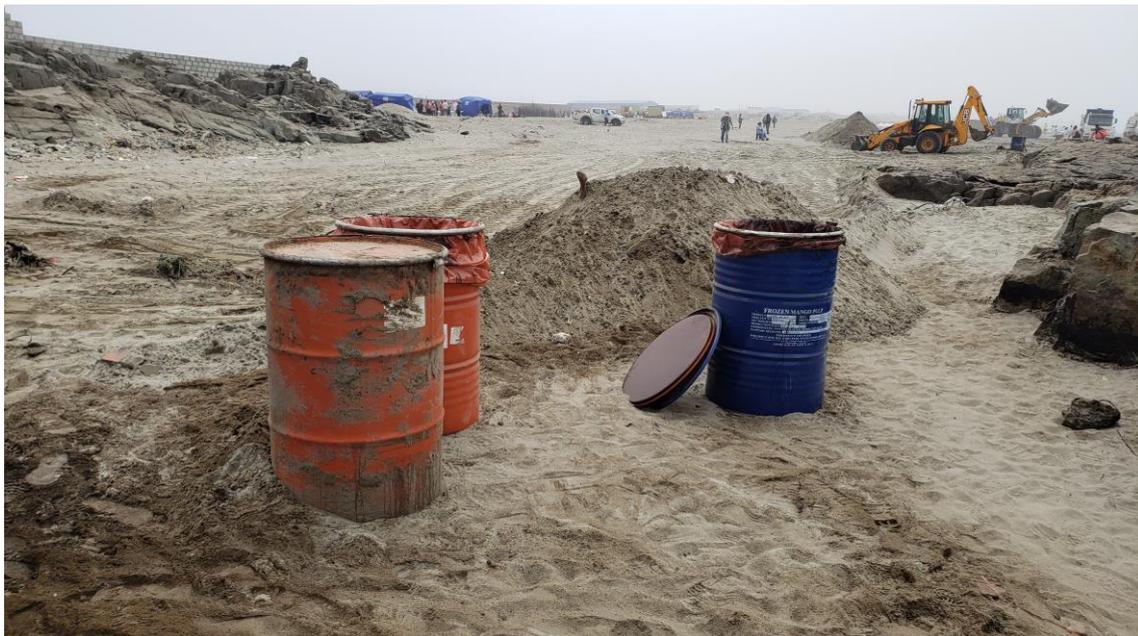
Fotografía 10. Almacenamiento primario sin impermeabilización del suelo y sin diferenciación de residuos

- La zona de almacenamiento primario debe contar con las siguientes características:
 - Establecerse cerca de las zonas de operaciones o de generación de residuos.
 - Establecerse sobre suelo nivelado previamente y libre de elementos punzantes o cortantes.
 - Impermeabilización con geomembrana de 1 mm de espesor.
 - Generación de bordes usando cuarterones de madera o probetas de concreto.
 - Disponibilidad de lona o plástico para cobertura en caso de lluvias.
 - Designar a una persona por turno para organizar el adecuado almacenamiento de residuos en cada almacén primario.
- Elaborar, implementar y mantener procedimientos de carga y traslado de contenedores o cilindros en los que se acopian los residuos entre el almacenamiento primario hacia la plataforma estanca o almacenamiento intermedio.

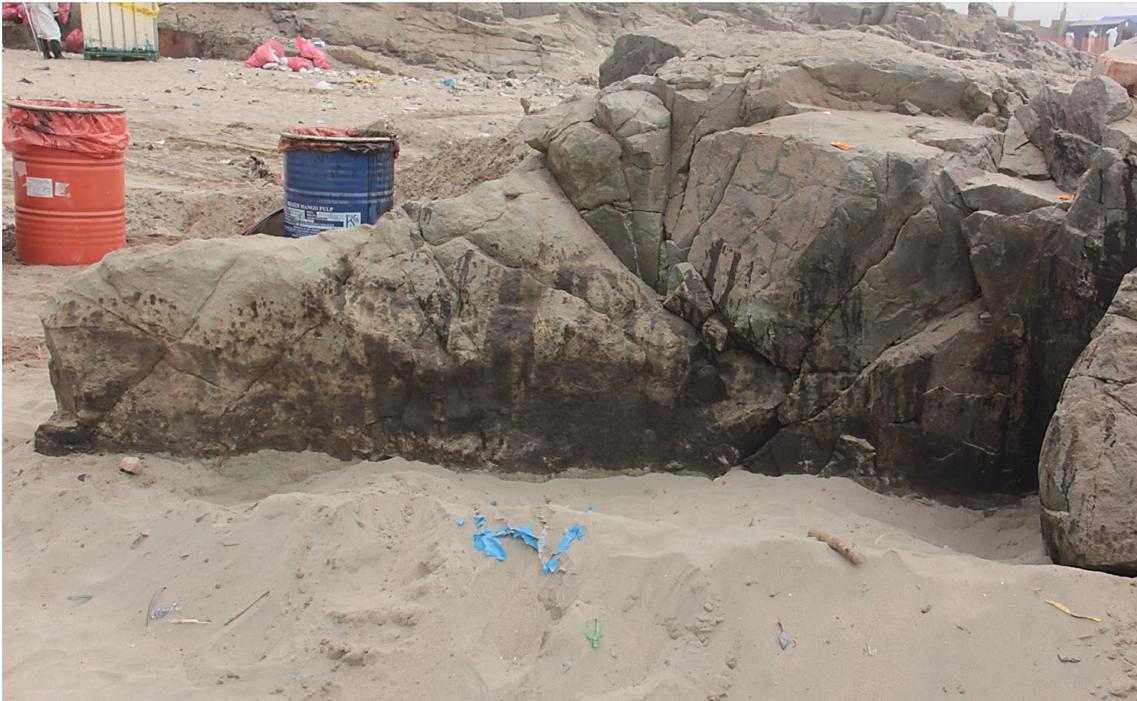
Fotografía 11. Limpieza de piedras y peñascos con petróleo

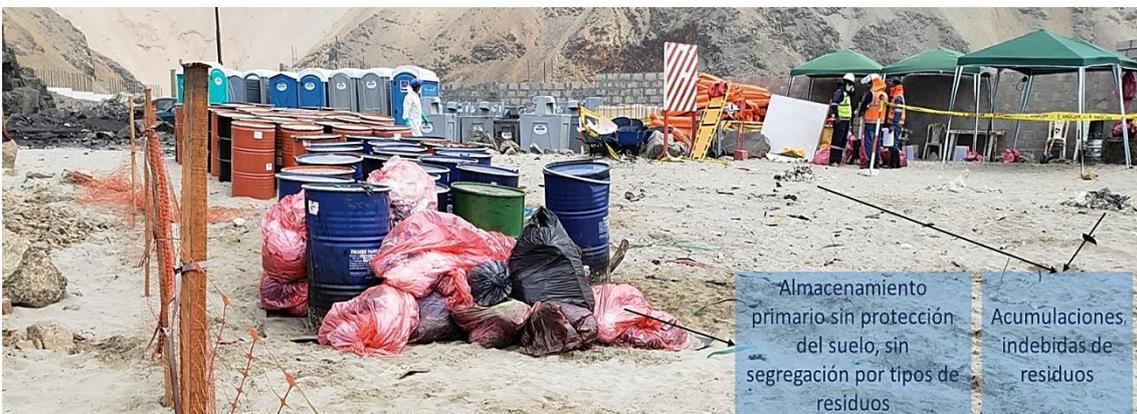
Fotografía 12. Almacenamiento primario de residuos sólidos en la costa

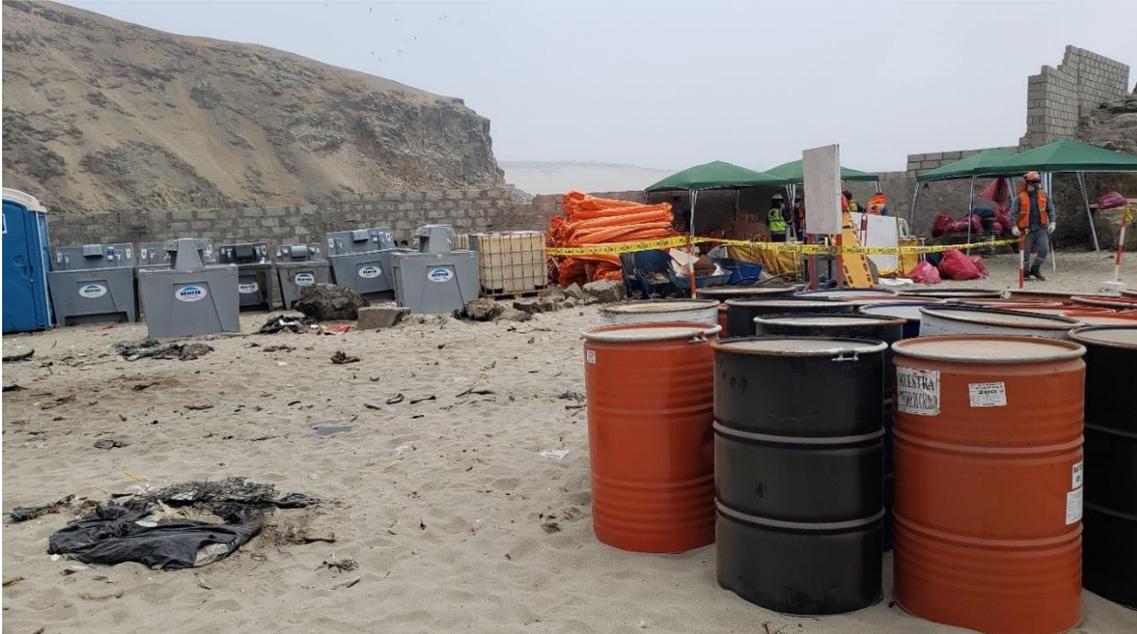
Fotografía 13. Coexistencia de zona limpia (lavamanos, servicios higiénicos) y zona sucia (almacenamiento de residuos), ausencia de vías peatonales de circulación (se expone el suelo a los contaminantes por la circulación de operadores)

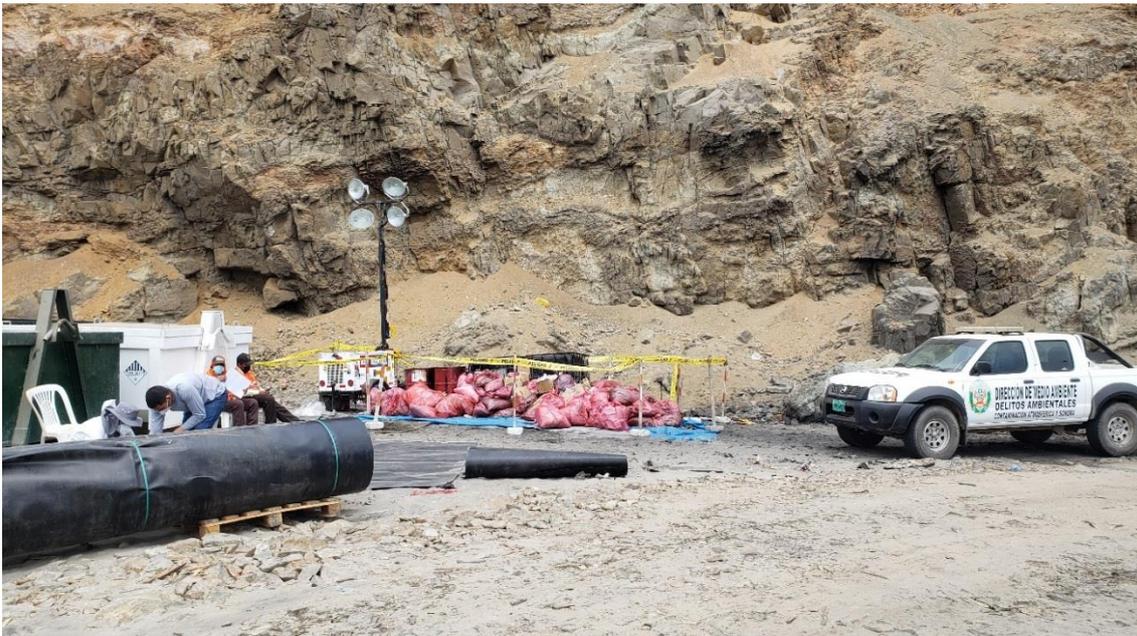
Fotografía 14. Falta de señalética entre las zonas de aparcamiento y de almacenamiento final (plataforma estanca)

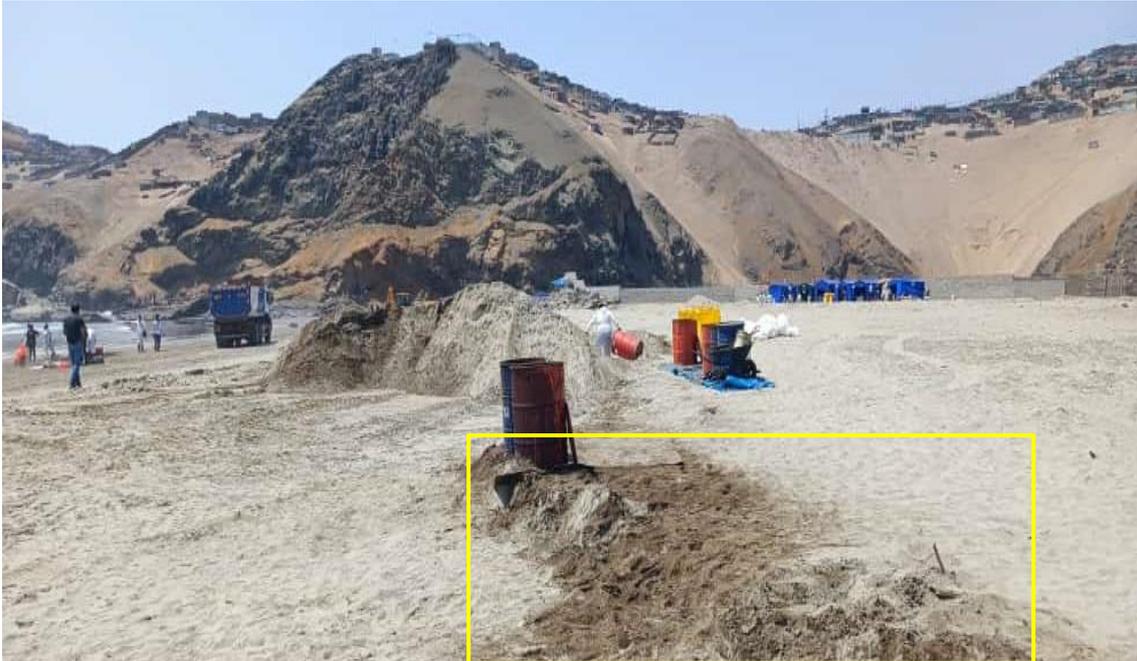
Fotografía 15. Se observa que en playa Cavero, han dispuesto un área de acopio temporal de residuos peligrosos que no cuenta con señalización ni sistema de contención lo cual está generando que arena limpia sea contaminada.

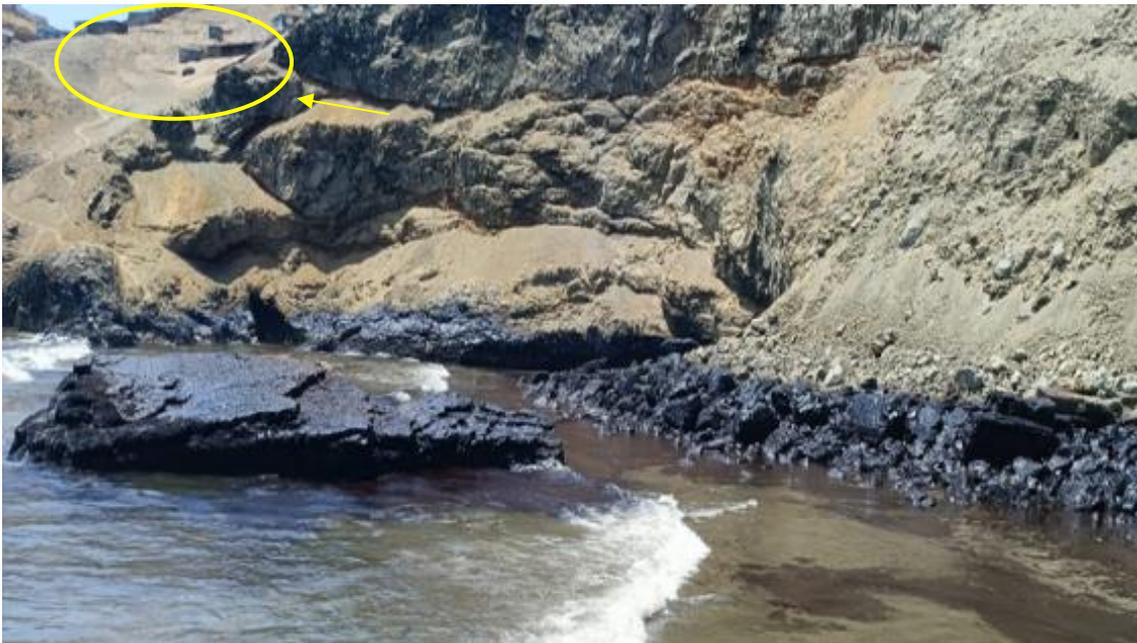
Fotografía 16. En playa cavero, se observa rocas impregnadas con hidrocarburo, no se observa ningún tipo de barrera de contención o material absorbente. Lo cual está generando una constante migración del contaminante mar-arena y viceversa. Se observa viviendas precarias en la zona afectada.

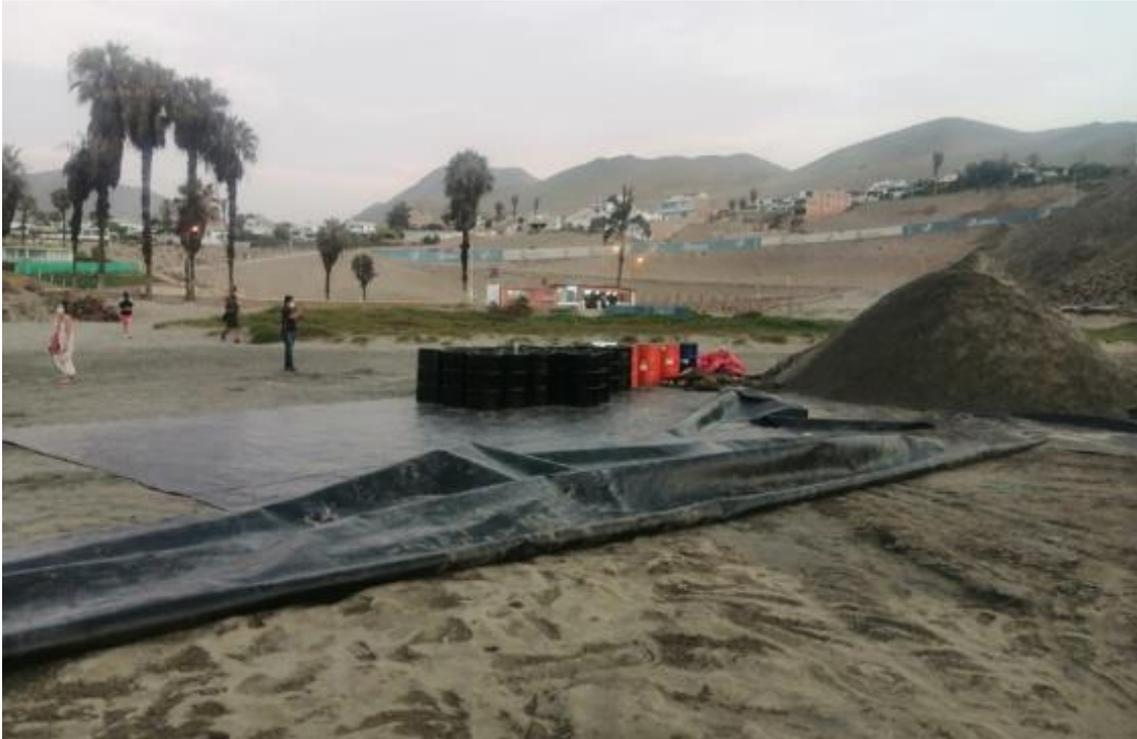
Fotografía 17. En playa Santa Rosa, se observa área de acopio de residuos peligrosos con presencia de cilindros con Hidrocarburo Recuperado y montículos de arena contaminada, si bien esta área cuenta con geomembrana, no se observa señalización ni sistema de contención.

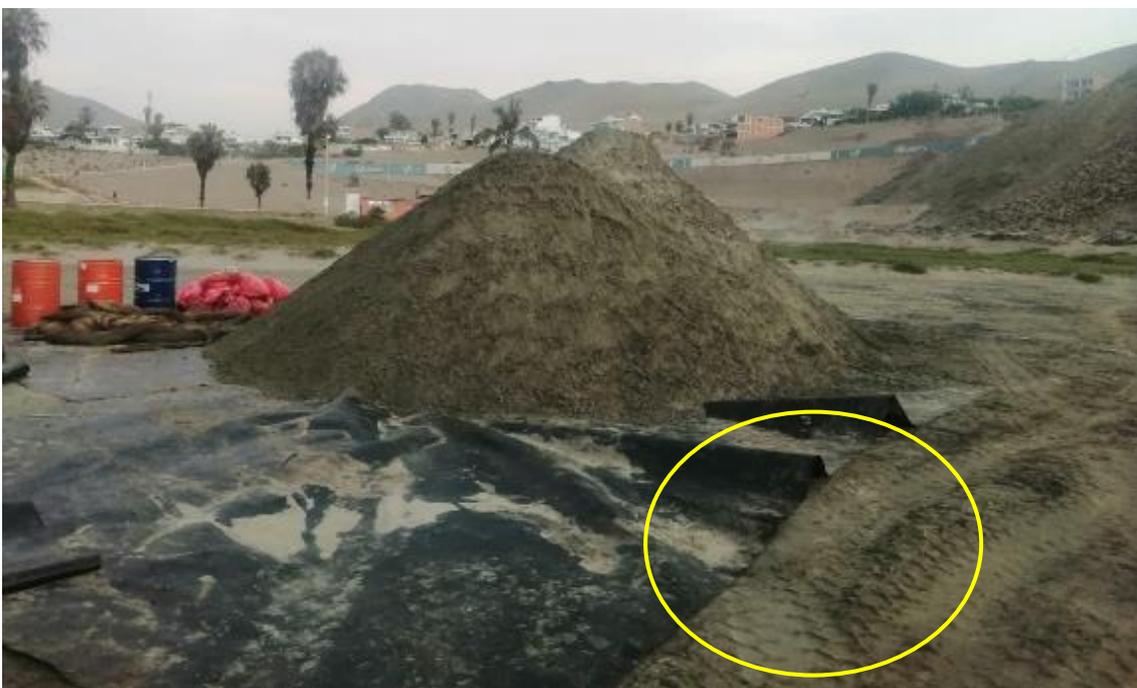
Fotografía 18. En playa Santa Rosa, se observa que la geomembrana no está cumpliendo su función toda vez que la arena contaminada está esparciéndose en áreas de arena limpia, generando de esta manera mayor contaminación de áreas que se encontraban limpias.

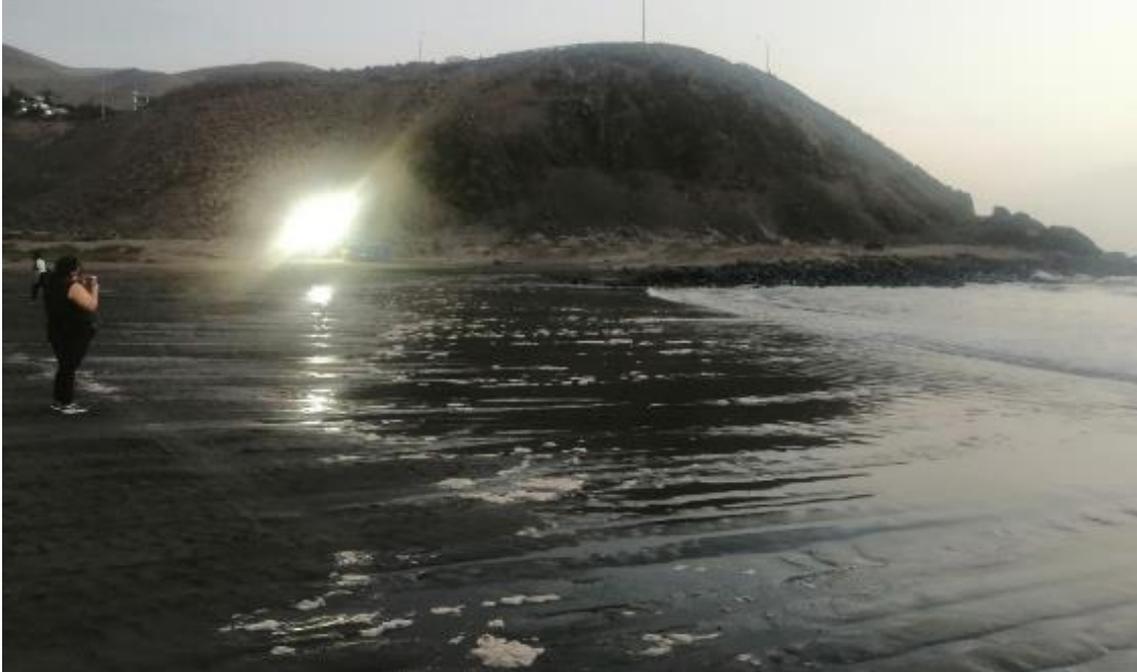
Fotografía 19. En playa Santa Rosa, se aprecia que en horas de la tarde/noche la marea sube, lo que hace que trazas de hidrocarburo presentes aún en el agua de mar sigan contaminando la arena limpia. Durante el día la empresa contratada por Repsol limpia el área y en la noche se vuelve a contaminar. Se viene generando más residuos peligrosos por las malas estrategias de contención y recuperación de hidrocarburos.

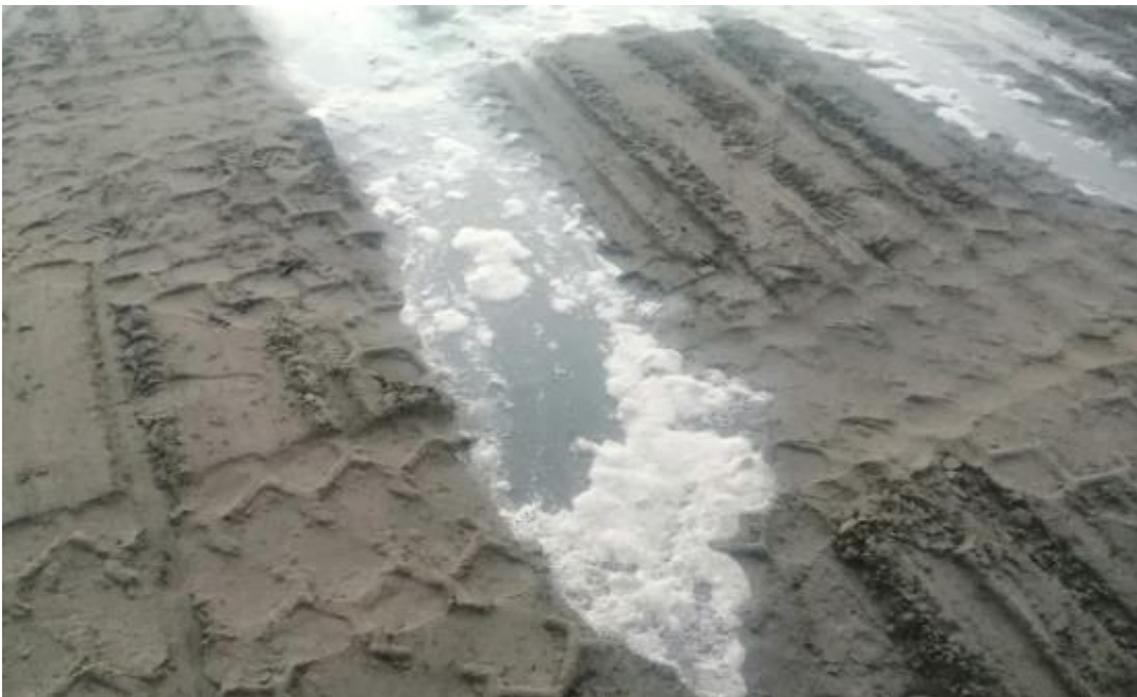
Fotografía 20. En playa Santa Rosa, se aprecia que en horas de la tarde/noche la marea sube, lo que hace que trazas de hidrocarburo presentes aún en el agua de mar sigan contaminando la arena limpia.

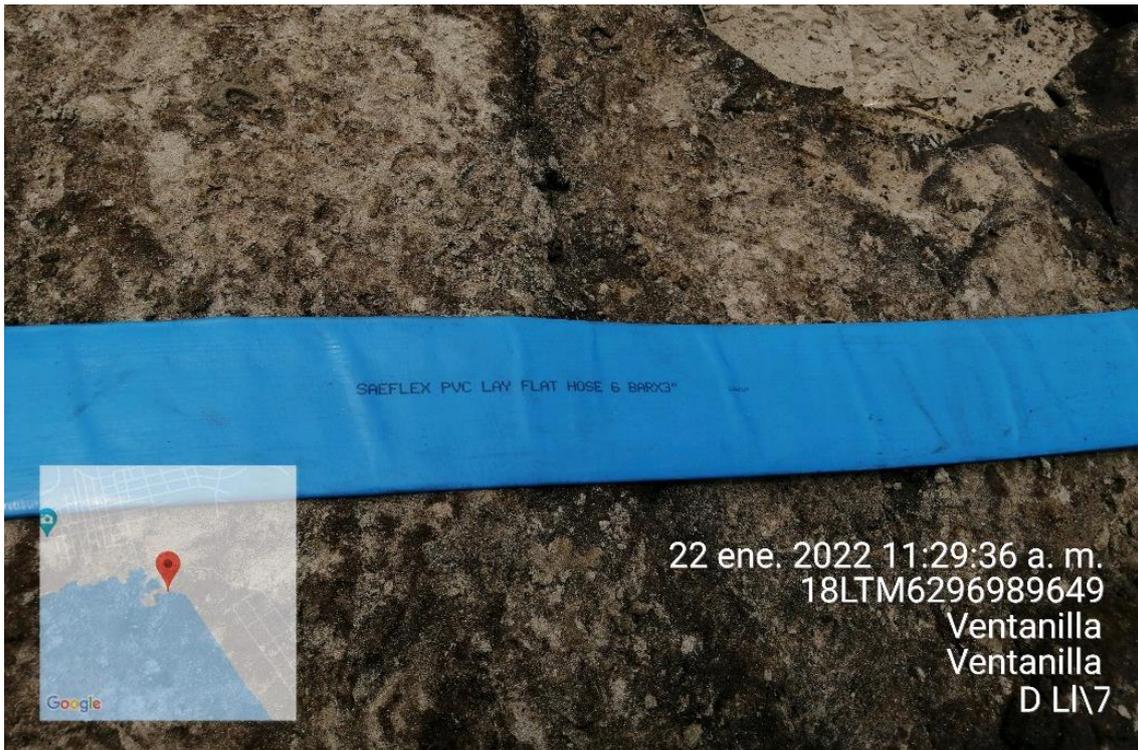
Fotografía 21. Las mangueras utilizadas para la succión del petróleo no son las adecuadas

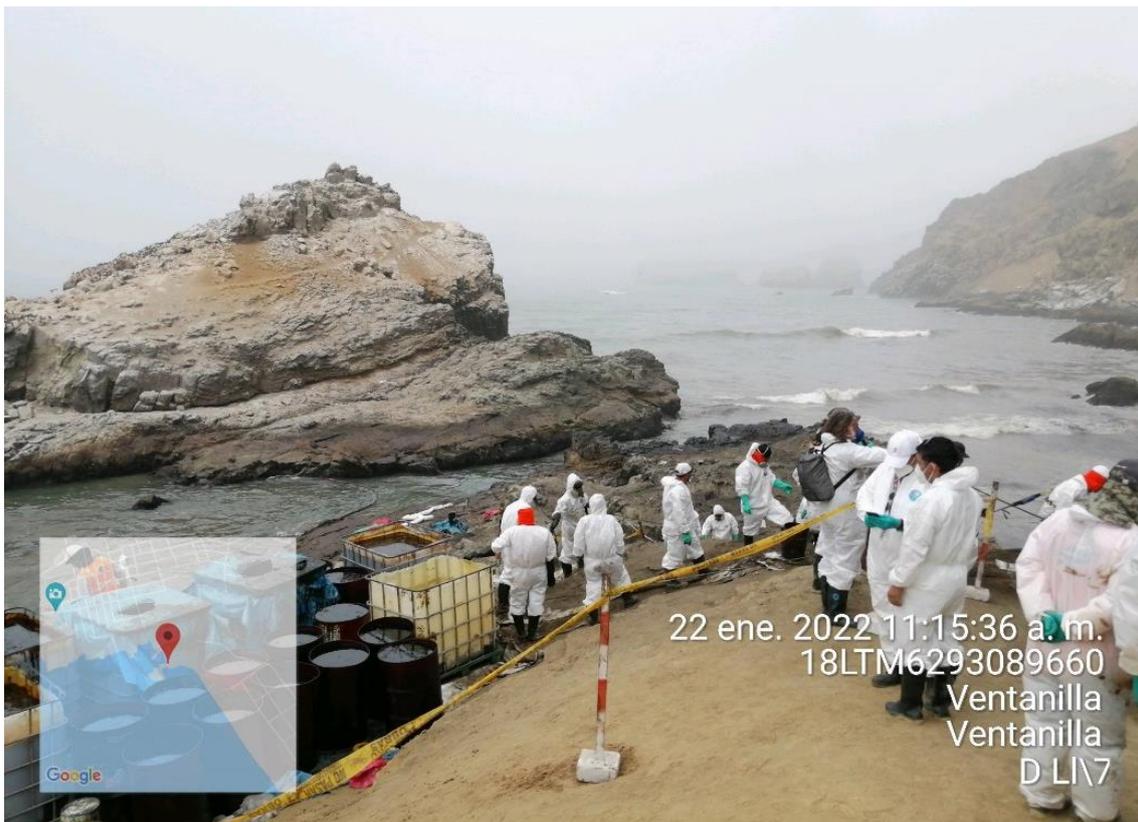
Fotografía 22. Durante las faenas de recuperación del crudo se ha notado No Conformidades respecto a los procesos y procedimientos adecuados en materia de eficiencia y seguridad.

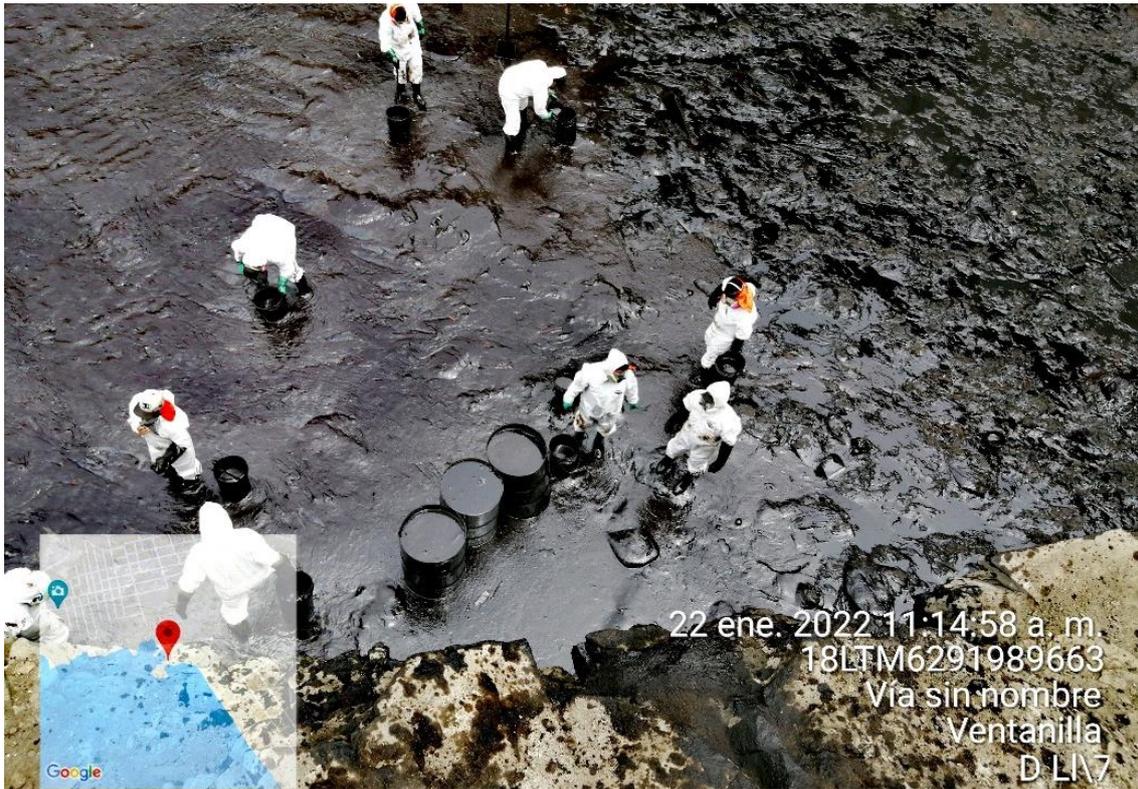
Fotografía 23. La recuperación del crudo en la zona rocosa del área marina costera exige las consideraciones de tiempos límites en la exposición a los gases propios del hidrocarburo. Es probable que algunos operarios presenten signos de afectación en el mediano plazo.

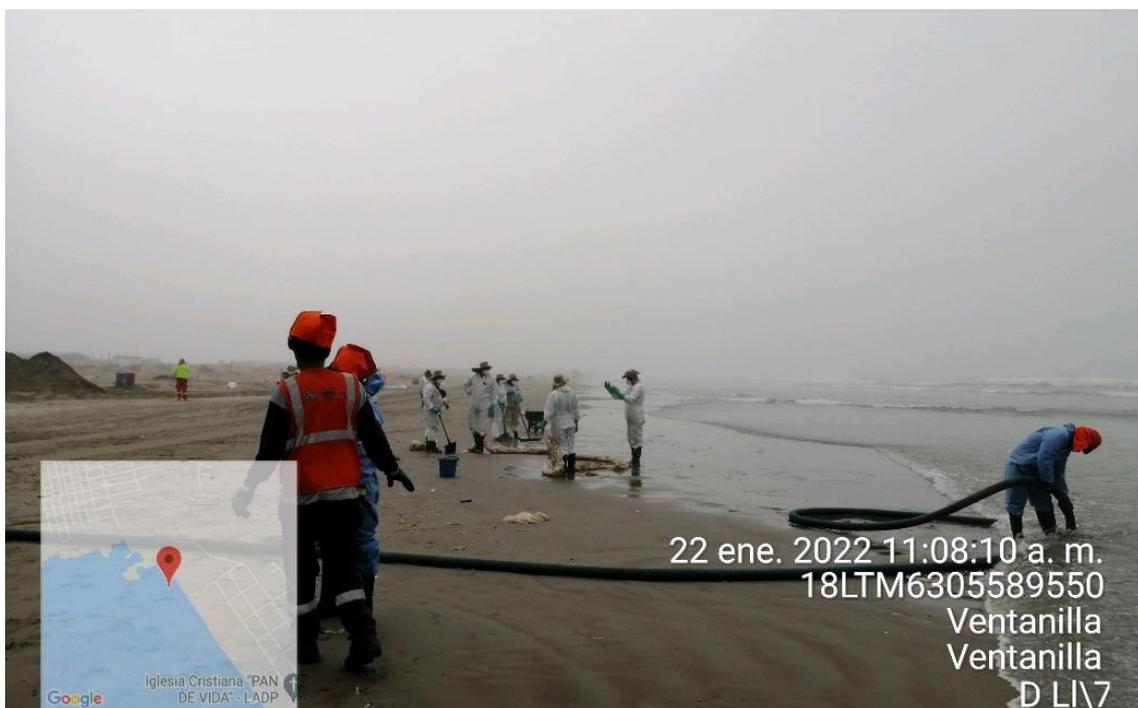
Fotografía 24. La succión de la espuma conteniendo hidrocarburos en la zona de playa no es el proceso más eficiente y efectivo.

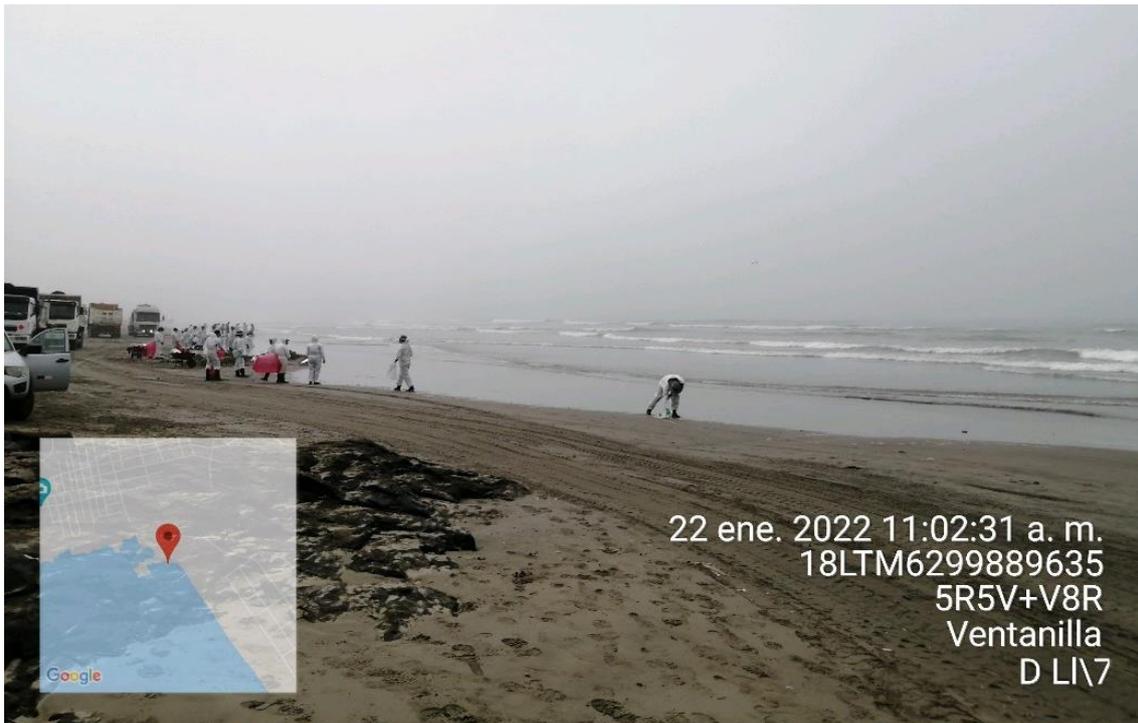
Fotografía 25. La succión de la espuma conteniendo hidrocarburos en la zona de playa no es el proceso más eficiente y efectivo.

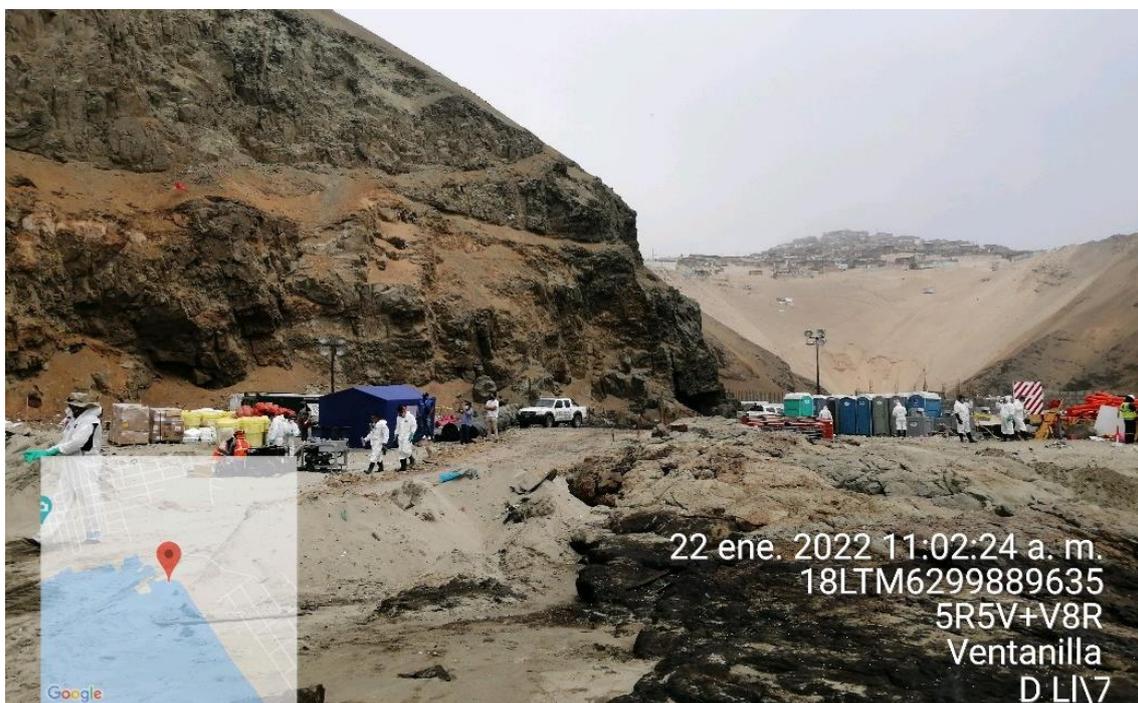
Fotografía 26. La distribución de los baños portátiles, los almacenes temporales, estacionamientos y otros deben ajustarse a los límites de espacios y las consideraciones de acceso y salida, seguridad para los trabajadores, los voluntarios, los observadores y terceros involucrados.

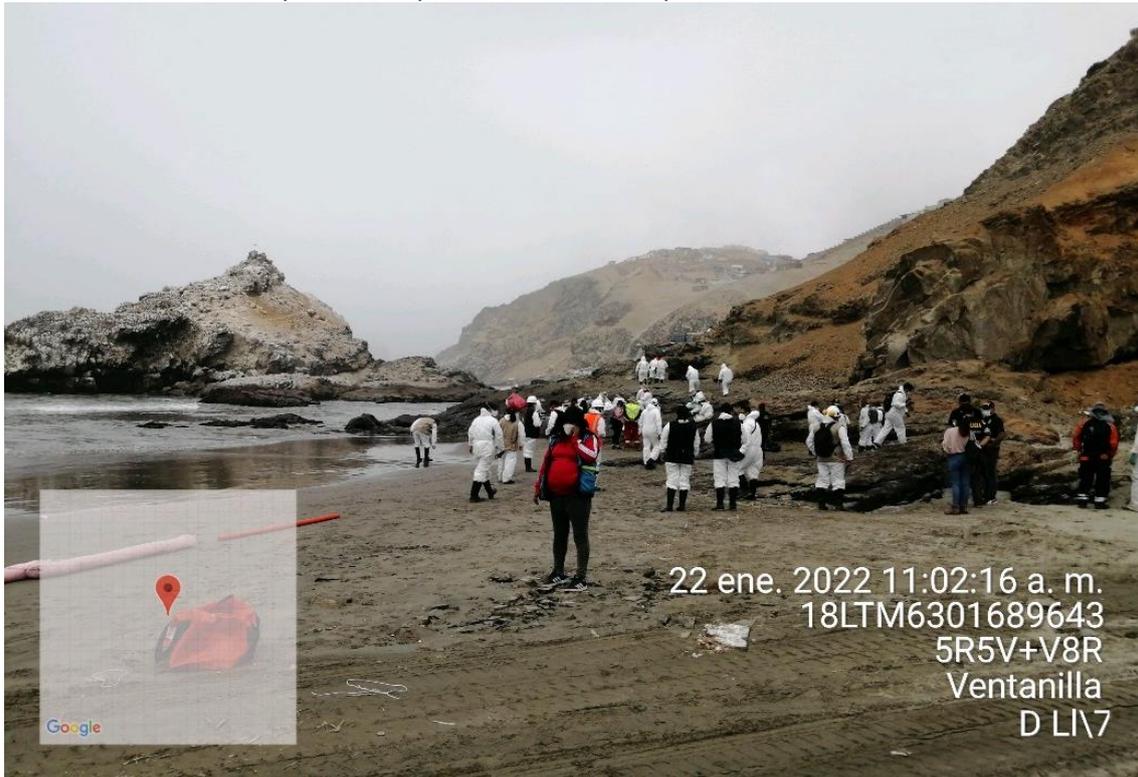
Fotografía 27. En situaciones de emergencia ambiental el acceso de turistas u otros grupos de interés al área peligrosa debe ser restringido o mediado por los implementos y equipos de protección personal adecuados para la situación.

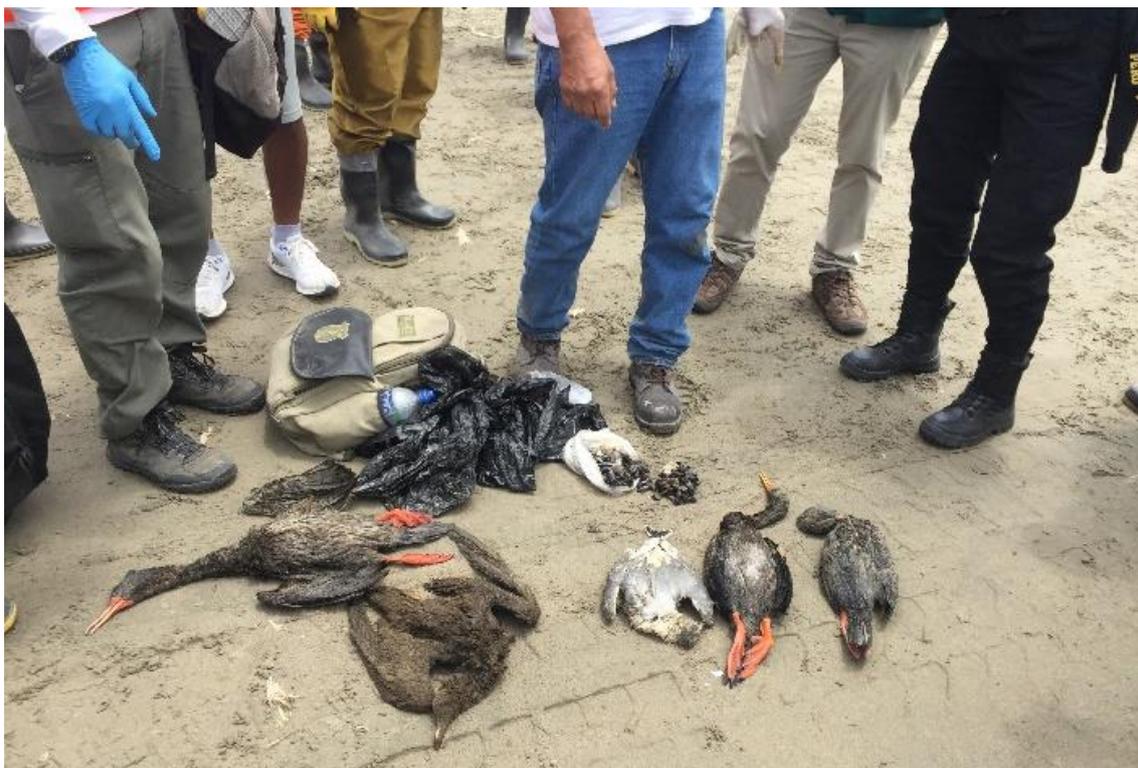
Fotografía 28. El uso de cadáveres de la avifauna debe ser regulado

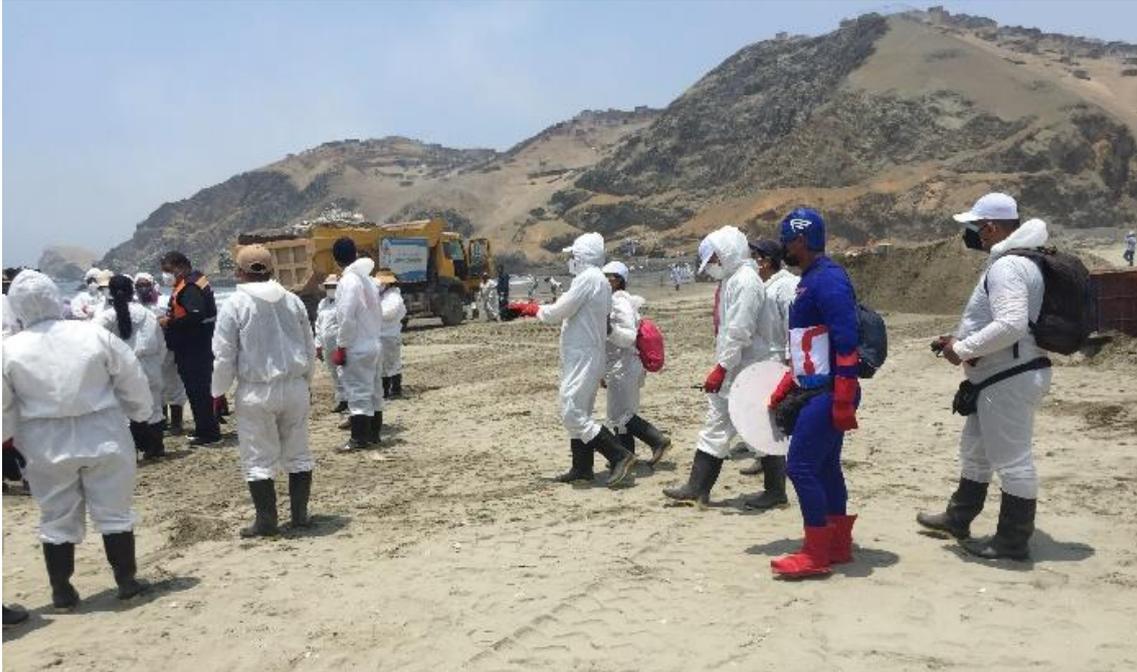
Fotografía 29. El despliegue de los “piquetes de intervención u observación” deben ser organizados y articulados con el Comando de Incidentes

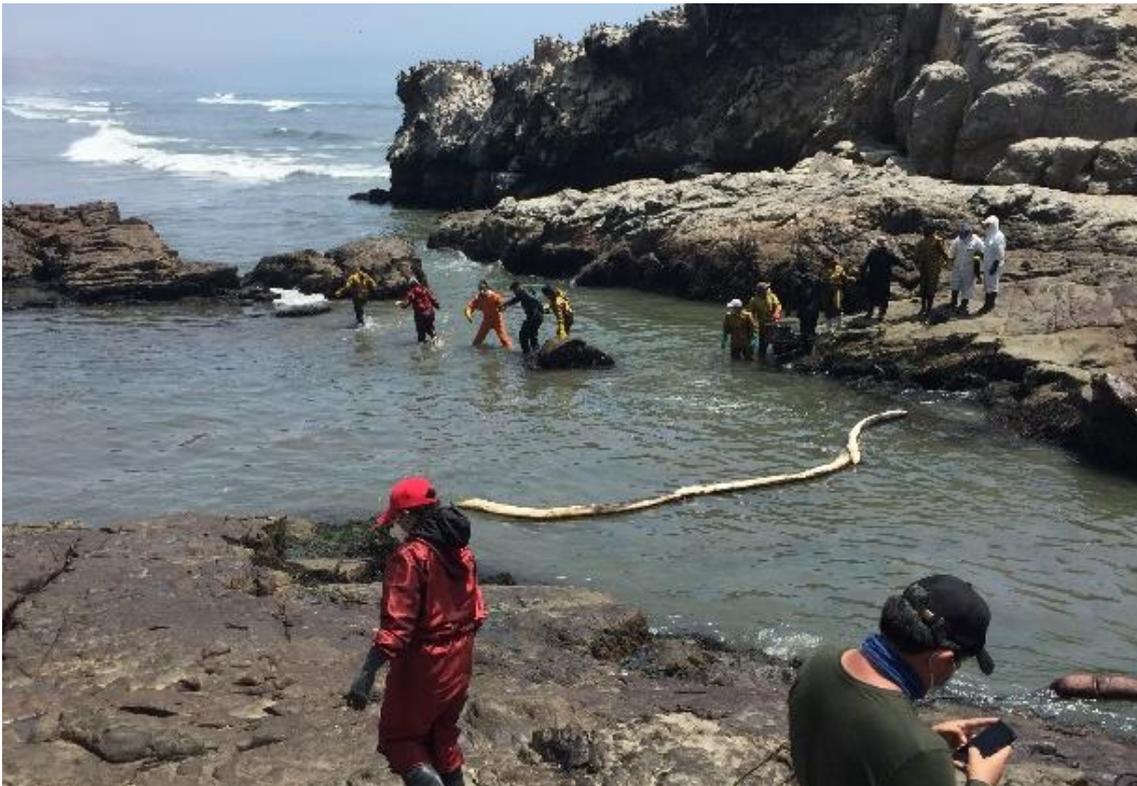
Fotografía 30. Inicialmente, la labor de los voluntarios de organismos no gubernamentales, academia y de acciones independientes se permitieron sin el control debido. Lo cual, conlleva riesgos para los mismos voluntarios como duplicidad de esfuerzos o ineficiencia de los mismos.
