CONSEJO DEPARTAMENTAL DE LIMA
COMISIÓN DE EVALUACIÓN Y
SEGUIMIENTO DEL DERRAME DE
PETRÓLEO EN EL MAR DE VENTANILLA

Informe técnico preliminar en atención al derrame de petróleo en el mar de Ventanilla, Callao

Visita técnica: 22 de enero 2022

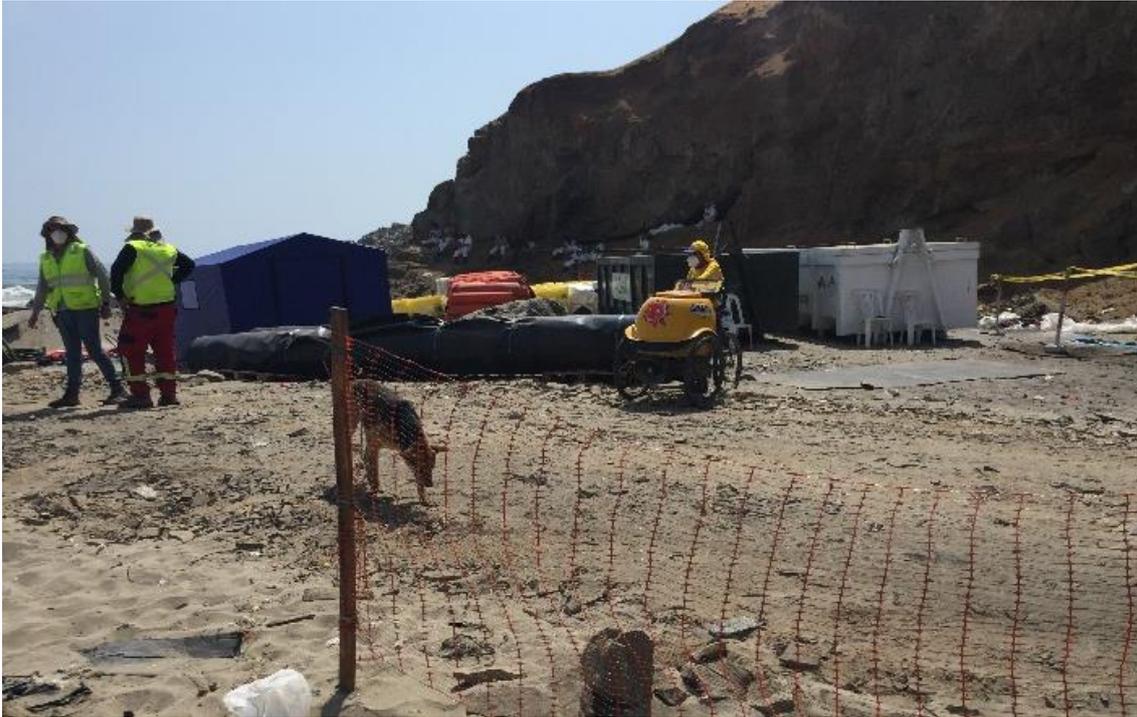
Fotografía 31. En situaciones de emergencia ambiental el acceso de comercio ambulatorio debe ser restringido a determinadas áreas o mediado por los implementos y equipos de protección personal adecuados para la situación.

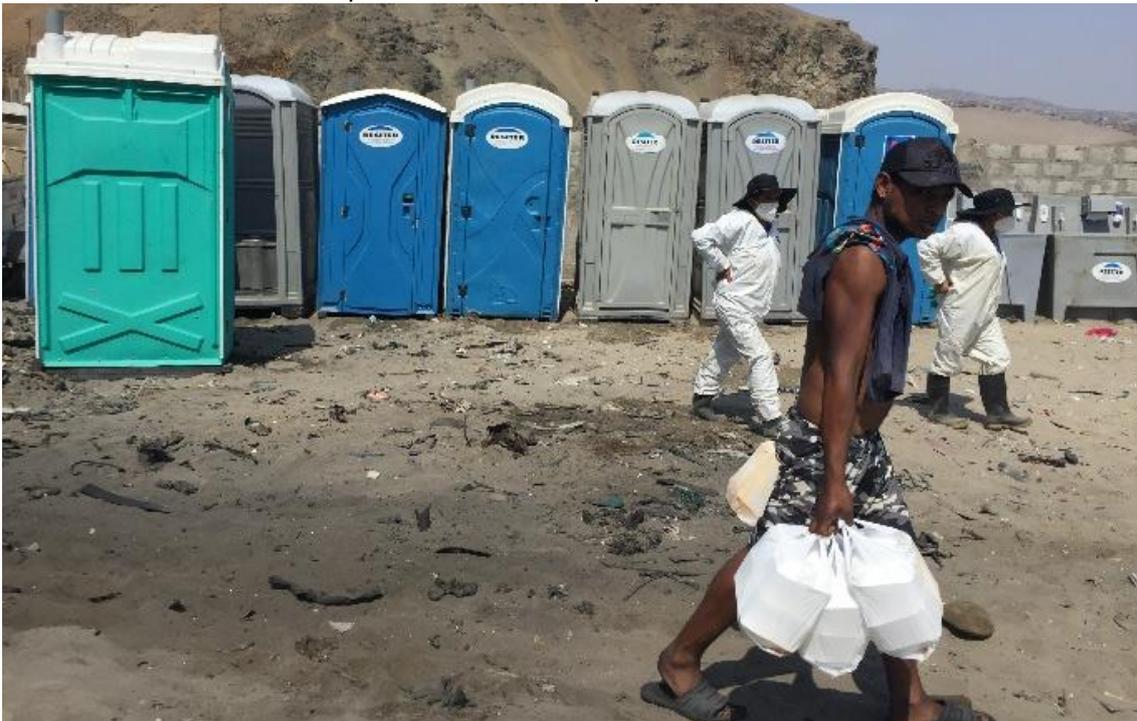
Fotografía 32. En situaciones de emergencia ambiental el servicio de alimentos debe ser restringido a determinadas áreas o mediado por los implementos y equipos de protección personal adecuados para la situación.

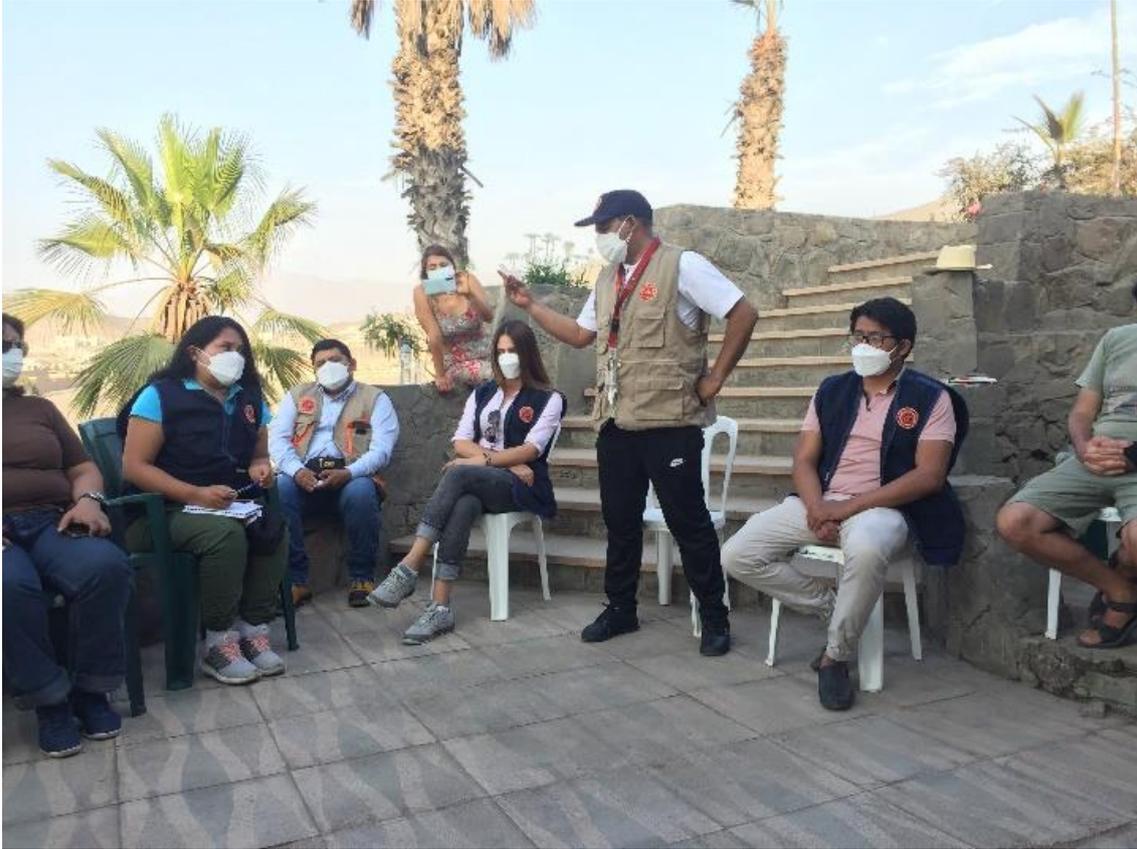
Fotografía 33. Las agrupaciones representativas de la sociedad civil, especialmente aquellos afectados directamente, requieren información por parte de sus autoridades e instituciones especializadas que les permita conocer de manera clara el estado de la situación en un contexto de emergencia ambiental a fin tomar las acciones pertinentes.
