RAPPORT D'INSPECTION PRÉACHAT

PROPRIÉTÉ SISE AU

Dossier : 100vc

Réalisée le : 15 décembre 2023
Imprimé le : 17 décembre 2023

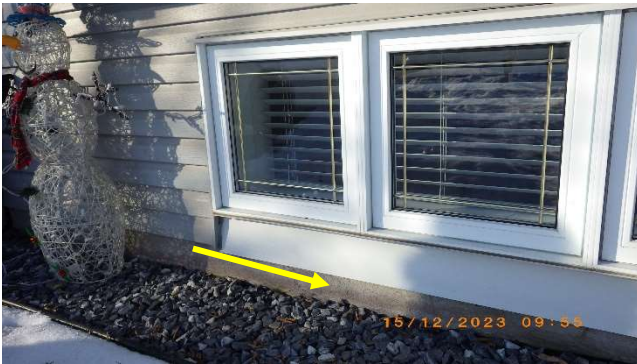
Nous avons noté la présence de fissures mineures sur les murs de fondation en façade avant et sur la façade arrière au-dessus et en-dessous de la fenêtre. Vérifier régulièrement et noter tout agrandissement de fissure. Si la fissure s'agrandit, Consulter un expert en réparation de fissure.

Fissure façade avant sous la fenêtre

Nous recommandons de réparer les fissures apparentes pour éviter que l'eau n'y pénètre et n'aggrave leur état lors des cycles de gel et de dégel. Une fissure non réparée représente un risque d'infiltration d'eau. Vous pouvez colmater la partie au-dessus du sol d'une fissure à l'aide d'un scellant flexible. Pour la partie dans le sol, une vérification est nécessaire afin de vérifier si la fissure est continue. Si la fissure continue dans le sol, nous vous conseillons de consulter un professionnel afin de la faire réparer et éviter les risques d'infiltration d'eau à l'intérieur.

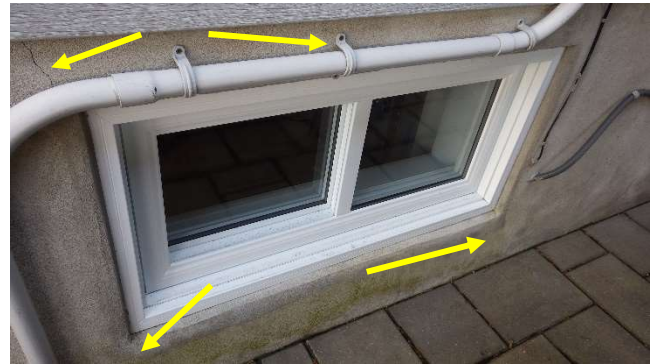
Fissures autour de la fenêtre façade arrière

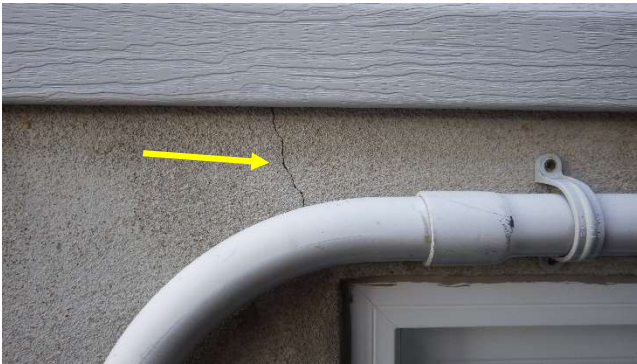
Vue rapprochée fissure coin haut fenêtre arrière

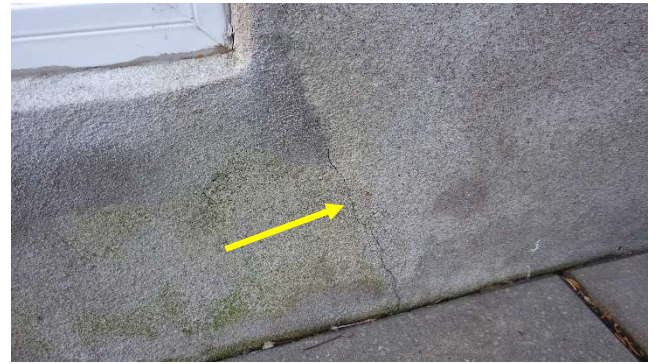
Vue rapprochée fissure coin bas de la fenêtre

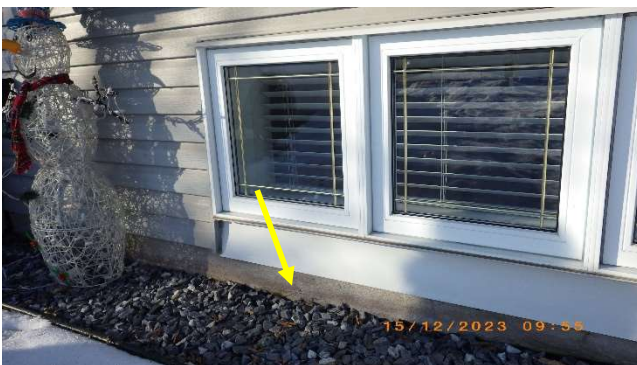
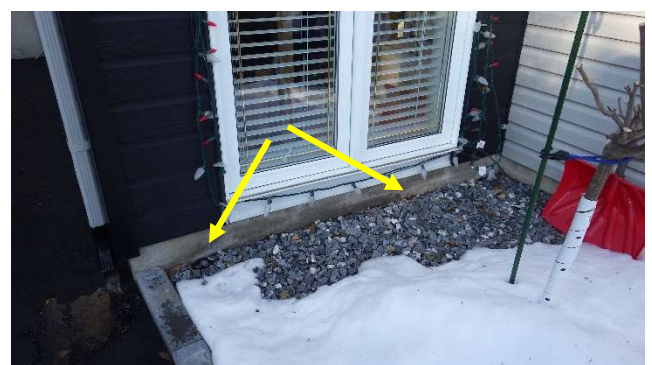
A certains endroits aux murs de fondation, le crépis de finition est fissuré. Nous vous recommandons de colmater ces fissures afin d'éviter que l'eau ne s'infilte et n'endommage davantage le crépi lors des cycles de gel et de dégel. Le crépi a une fonction purement esthétique, et pourra être corrigé ou refait pour améliorer son apparence.

Crépis à réparer sous la fenêtre façade avant

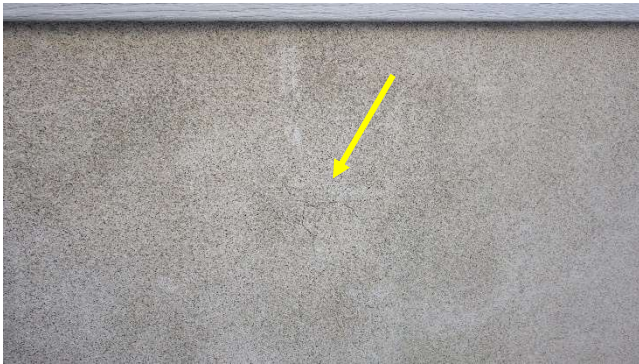
Crépis à réparer façade latérale droite

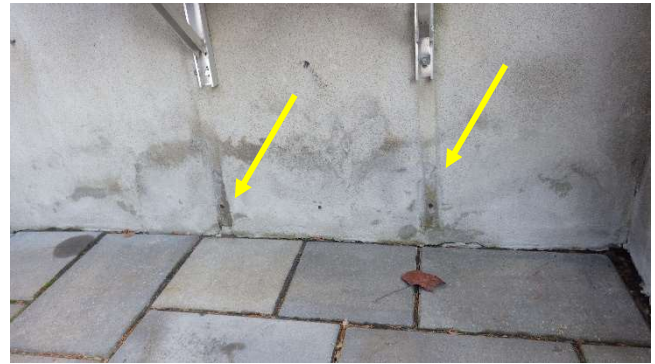
Crépis à réparer façade latérale gauche

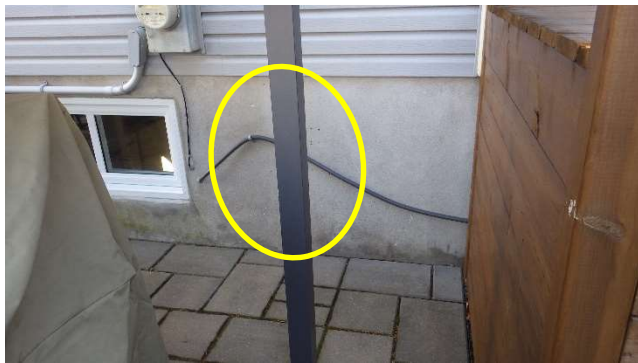
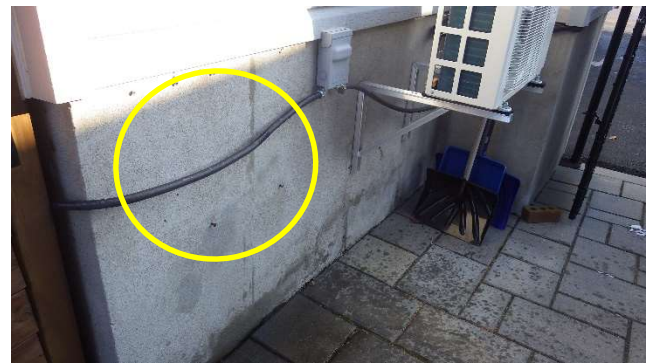
À certains endroits aux murs de fondation, nous avons observé des trous pouvant permettre à l'eau de s'infiltrer. Nous vous recommandons de sceller ces trous afin d'éviter que l'eau ne s'infiltré et ne fasse éclater le béton lors des cycles de gel et de dégel.

Trous à sceller

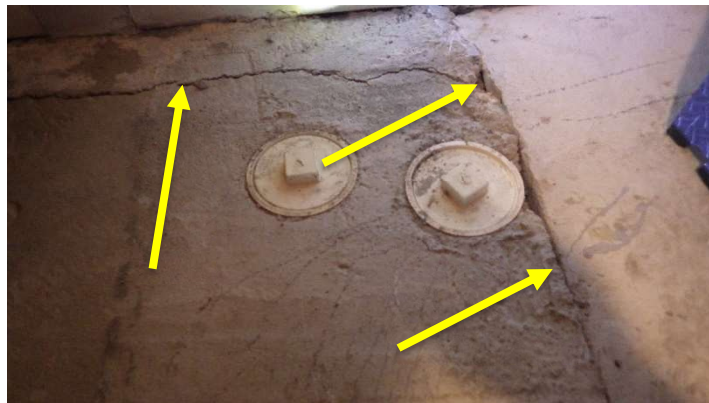
Nous avons observé la présence de fissures et lignes de coupe du béton sur la dalle de béton visible sous l'escalier. Ces fissures et lignes de coupe, peuvent être dû au remplacement ou à l'ajout du clapet anti-retour. Cependant, aucune expertise n'est effectuée de notre part pour la vérification de ces fissures ou lignes de coupe et seulement notre avis est exprimé sur cet état de la dalle de béton.

Fissures et lignes de coupe à sceller à la dalle de béton sous l'escalier

De plus, nous vous recommandons de sceller les fissures et ouvertures visibles afin d'empêcher l'humidité et/ou les gaz comme le radon de s'infiltrer au sous-sol.

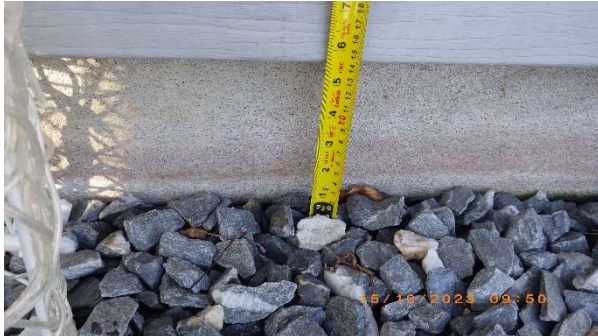
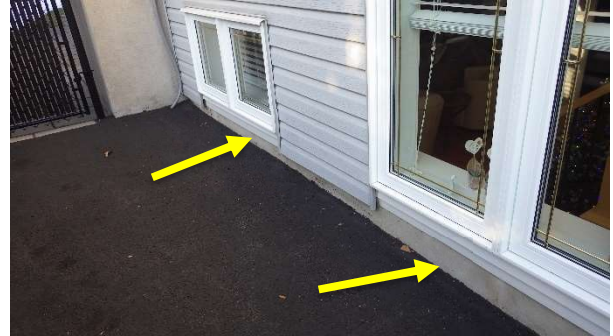
Nous avons noté que le niveau du revêtement extérieur n'est pas adéquat par rapport au niveau du terrain. Il est recommandé de maintenir un espace d'au moins 6 pouces entre la base du revêtement extérieur et le sol. La proximité du sol risque de maintenir les composantes de la base du mur en contact avec l'humidité du sol et d'accélérer la décomposition de ces dernières.

Nous recommandons d'abaisser le niveau du sol près de la fondation en créant un aménagement paysager adéquat (ex: bande d'assèchement composée d'un matériau granulaire favorisant le drainage), et vous assurez qu'il n'y est pas d'accumulation de neige accolé aux murs de fondation avant et latéral gauche.

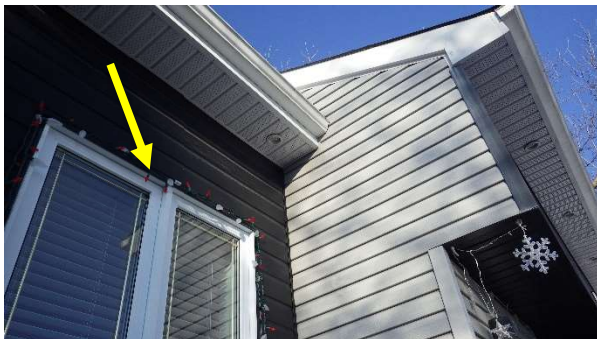
Pour le parement d'ingénierie de fibre haute densité (CanExel), nous avons observé, la présence de solins (larmier) au-dessus des fenêtres. Cependant nous avons constaté que l'interstice prévu entre le solin et le parement avait été scellé.

Interstice au-dessus du solin scellé

Nous vous recommandons de vérifier avec un installateur spécialisé en installation de revêtement de fibre haute densité, la possibilité de retirer le scellant sans abîmer le solin et le revêtement.

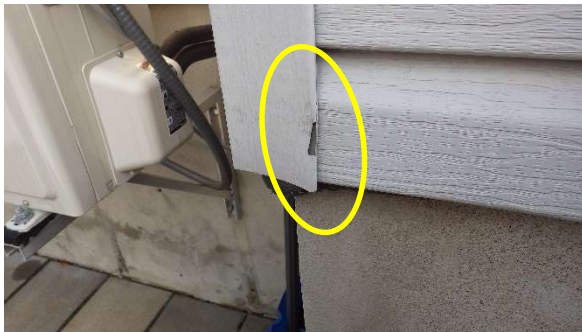
Façade latérale gauche

Nous avons noté la présence de petits orifices dans les clins de vinyle. Ces ouvertures devront être colmatées avec un scellant afin d'assurer l'étanchéité des revêtements extérieurs.

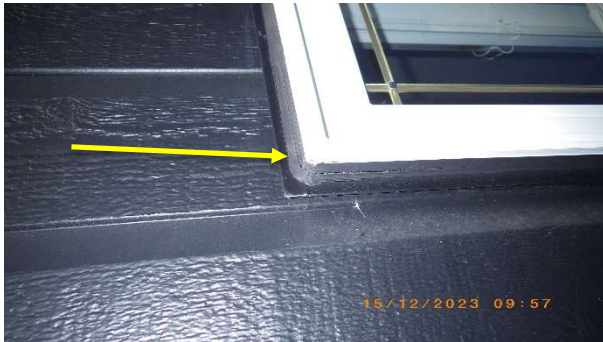
Fenêtre façade avant

Des joints de scellement sont détériorés et devront être refaits sur plusieurs éléments extérieurs du bâtiment. Nous vous conseillons de vérifier l'état des scellements chaque année afin de prévenir les infiltrations d'eau dans l'enveloppe du bâtiment et une détérioration des composantes internes. Pour bien faire les scellants, il faut enlever l'ancien scellant et refaire le nouveau par la suite.

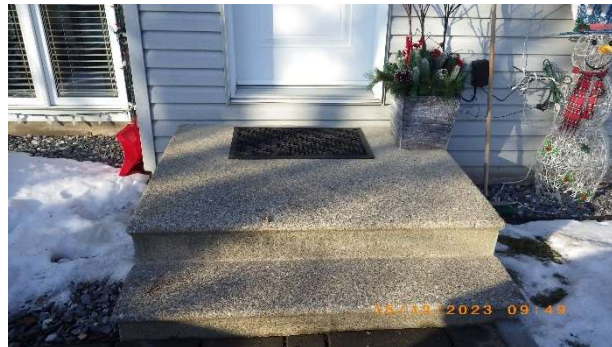
Perron avant

Nous avons observé un léger écaillage de la surface de béton du perron avant et exposant les agrégats du béton. Le sel peut attaquer le béton et dégrader sa surface résultant des cycles de gel et dégel.

En période hivernale, nous vous recommandons d'utiliser un abrasif (sable et pierre) plutôt qu'un produit de déglacage pour sécuriser les voies d'accès.

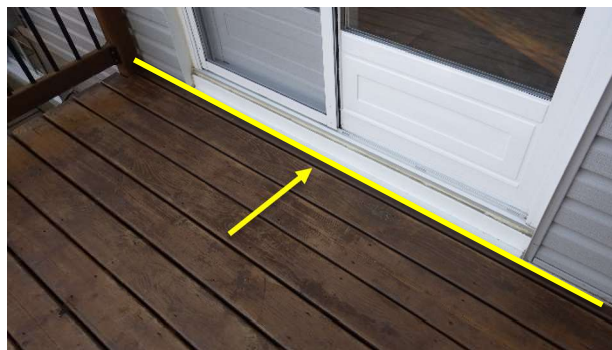
Jonction des matériaux balcon arrière

Nous vous recommandons d'améliorer l'étanchéité entre le balcon et les revêtements extérieurs, afin d'empêcher l'eau de s'infiltrer à la jonction des matériaux. Une infiltration d'eau à la jonction des matériaux pourrait causer des dommages aux composantes structurales du balcon et provoquer des infiltrations d'eau dans le bâtiment ou les composantes internes des murs. Appliquer un scellant à la jonction des matériaux pour assurer l'étanchéité. Un solin métallique pourrait aussi être installé et le pourtour de l'installation sceller, ce qui assurerait l'étanchéité à long terme.

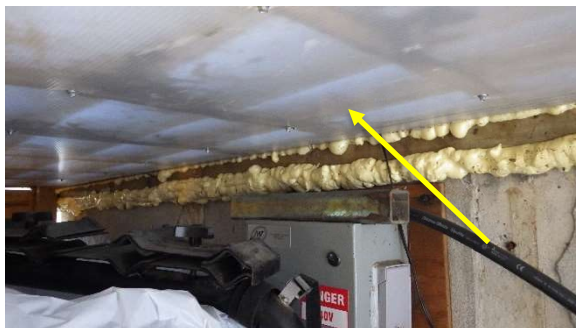
Nous avons noté la présence d'une feuille de plastique de type Coroplast fixée sous les solives du balcon arrière. Cette dernière favorise la rétention d'eau et d'humidité qui pourrait accélérer la dégradation du bois.

Feuille de Coroplast à enlever sous le balcon arrière

Nous vous recommandons de retirer cette feuille de Coroplast.

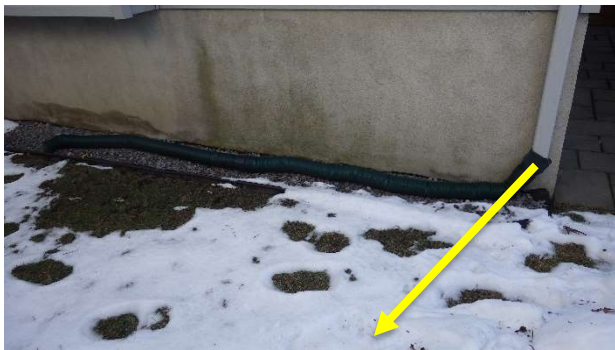
Éloigner les rallonges aux sorties de gouttière

Afin de ne pas solliciter inutilement le drain de fondation et de ne pas favoriser des infiltrations d'eau et des excès d'humidité au sous-sol, nous vous recommandons d'éloigner les rallonges aux sorties de gouttière, de 4 à 6 pieds du bâtiment.

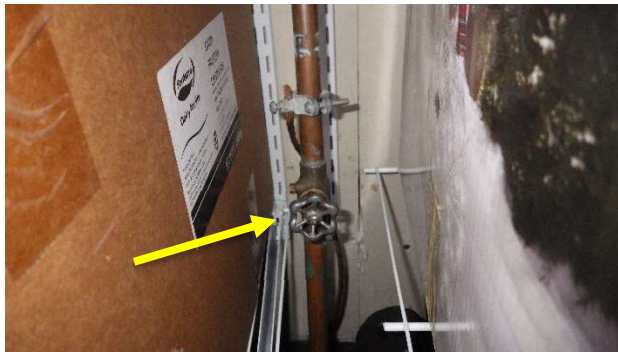
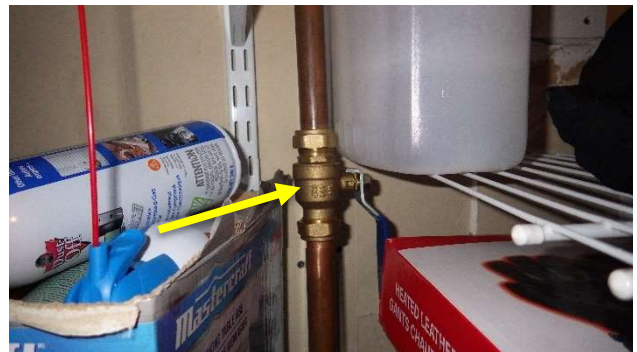
Valve d'arrêt d'origine entrée d'eau

Nouvelle valve d'arrêt entrée d'eau

Une nouvelle valve d'arrêt a été ajoutée plus haut que celle d'origine. Nous vous recommandons d'utiliser la nouvelle valve d'arrêt pour couper l'alimentation en eau du bâtiment et ce afin d'éviter une fuite sur la valve d'arrêt d'origine.

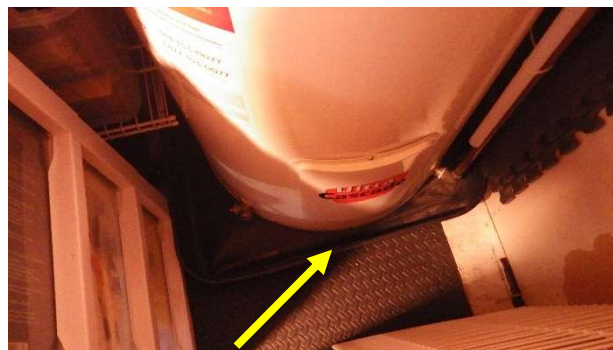
Nous avons noté que le conduit de la soupape de sureté se dirigeait dans le bassin sous le chauffe-eau. Cependant, ce dernier n'a pas de conduit jusqu'au drain de plancher. Nous vous recommandons d'installer un conduit entre le bassin et le drain de plancher, afin d'éviter d'endommager les composants du plancher environnant en cas de mal fonctionnement du chauffe-eau.

Conduit à installer entre le bassin et le drain de plancher

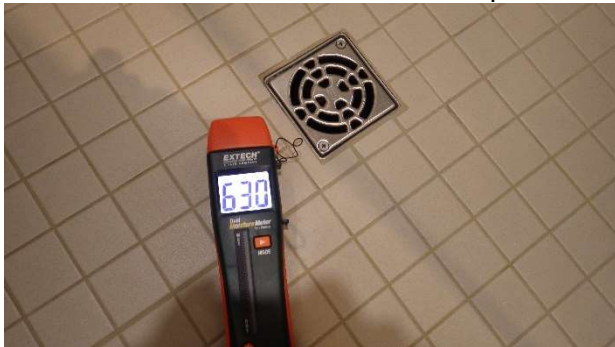
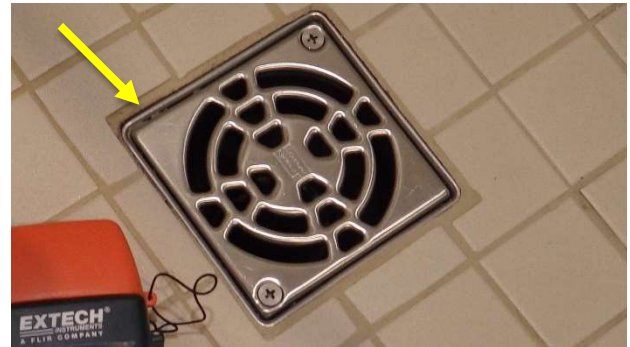
Ajouter un scellant autour du drain

Dans l'intervalle, nous vous recommandons d'ajouter un scellant autour du drain pour éviter l'infiltration d'eau sous la céramique.

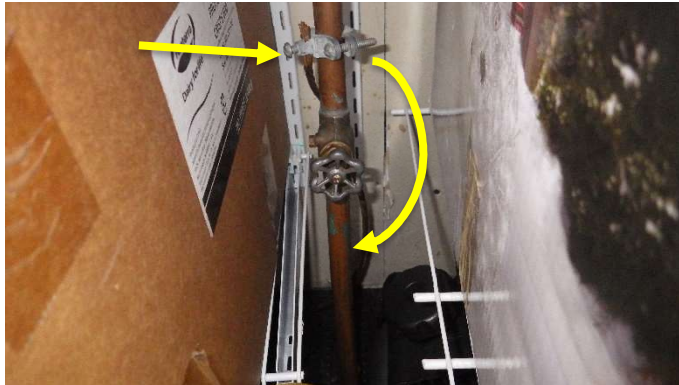
Mise à terre de l'entrée électrique

Note : La bride de fixation devrait se situer sous la valve d'arrêt de l'entrée d'eau et ce afin de maintenir une mise à la terre advenant des travaux de plomberie sur la valve d'arrêt. Nous vous recommandons de faire déplacer la bride lors d'une nouvelle installation électrique par un entrepreneur électricien.

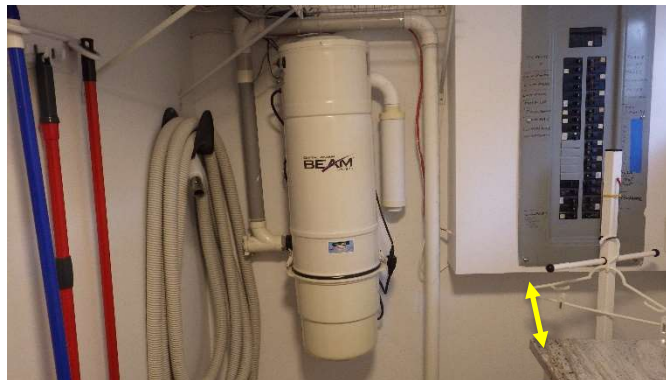
Lors de notre visite, nous avons noté que l'accès au panneau électrique était limité. Pour des raisons de sécurité, il est recommandé de dégager l'accès à ce dernier et de maintenir à l'avant du panneau, un espace libre d'au moins 3 pieds.

Espace devant le panneau devrait être de 3 pieds

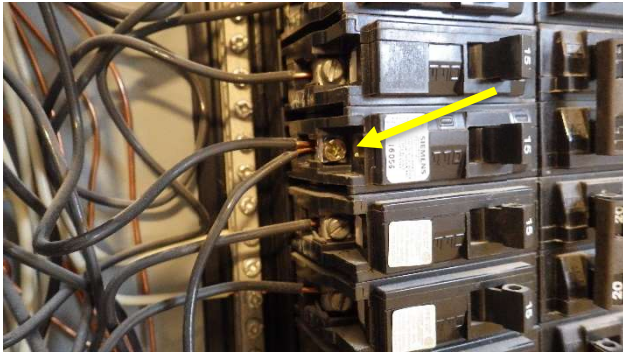
2 dérivation sur le même disjoncteur

Nous vous recommandons de faire appel à un entrepreneur électricien pour corriger la situation.

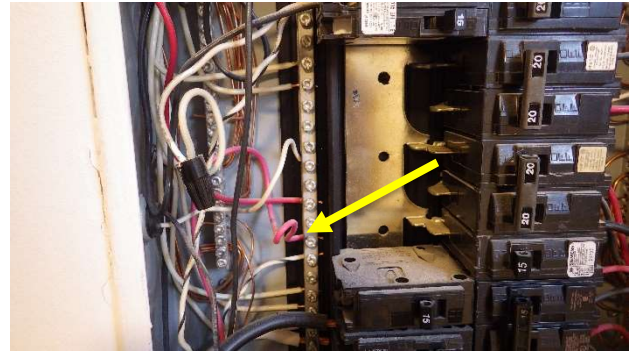
Fil à identifier en blanc

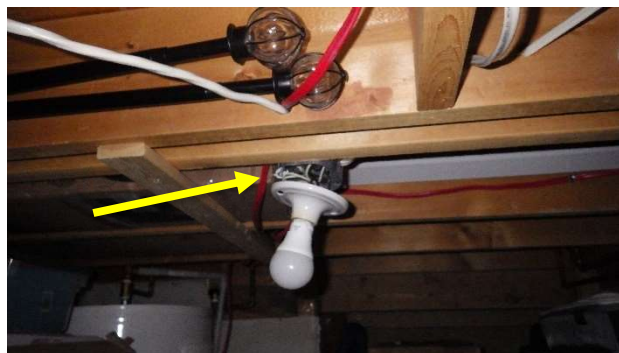
Nous avons noté sous l'escalier, la présence d'un luminaire non adéquatement fixée à la boîte électrique. Cette condition peut représenter un risque pour la sécurité des personnes. Nous vous recommandons de vérifier avec un entrepreneur électricien afin de sécuriser adéquatement cette installation.

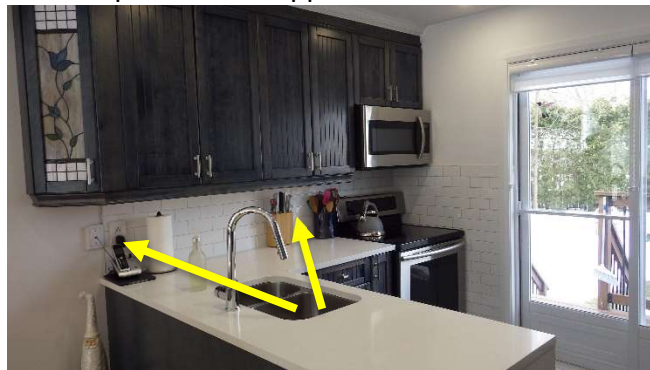
Nous avons noté que les prises de courant au comptoir de cuisine est située à moins de 1.5 mètres d'une source d'eau sans être protégée par un disjoncteur différentiel de fuite à la terre (DDFT). Bien que non requise au moment de la construction, l'ajout de cette protection permet une amélioration importante pour la sécurité des occupants. Consulter un entrepreneur électricien afin d'évaluer la possibilité d'apporter cette amélioration.

Prises de courant sans DDFT

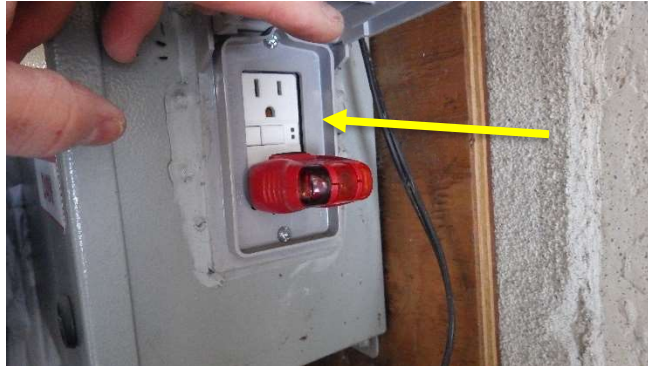
Prise de courant non fonctionnelle

Nous vous recommandons de faire vérifier par un entrepreneur électricien afin de permettre son utilisation.

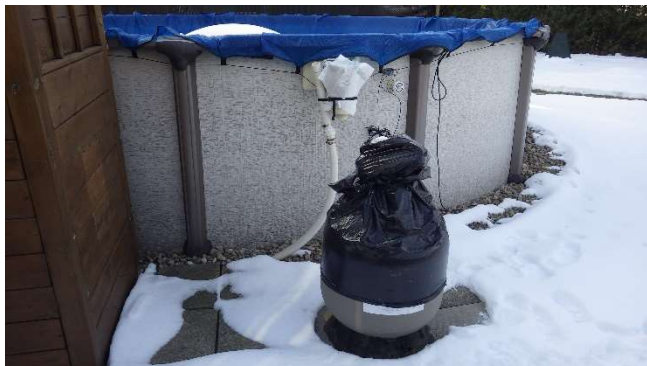
Lors de notre visite, il n'a pas été possible de vérifier le bon fonctionnement de la prise électrique sous le patio (deck) de la piscine. Cette prise électrique doit être pourvue d'un disjoncteur différentiel de fuite à la terre (DDFT) et son fonctionnement doit être vérifié avant l'utilisation de la piscine.

Prise électrique pour piscine à vérifier si sur DDFT

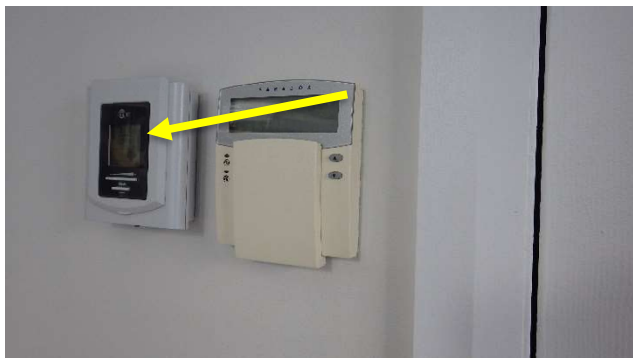
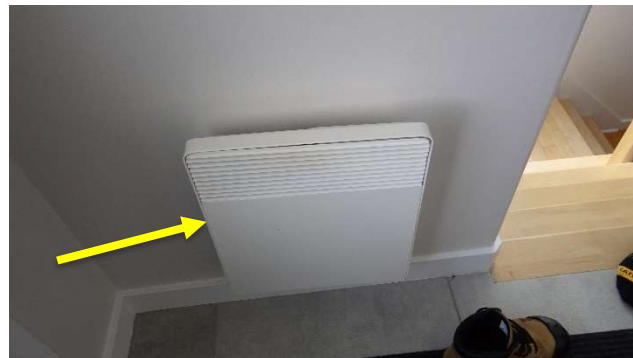
Nous avons noté que le convecteur mural de l'entrée avant était non fonctionnel. Un entrepreneur électricien devra être consulté afin de réparer ou remplacer l'appareil et permettre son utilisation.

Thermostat et convecteur non fonctionnels à l'entrée avant

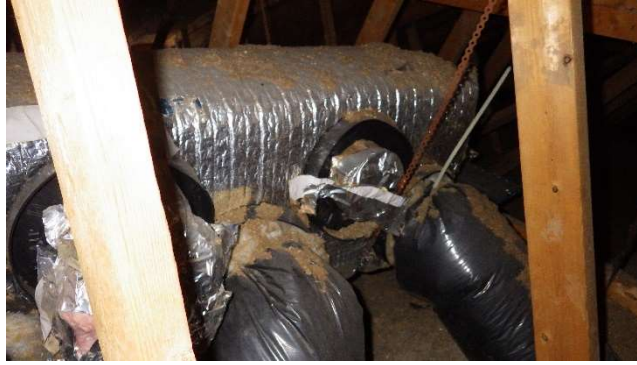
Système de climatisation centrale à démanteler

Nous recommandons de démanteler ce système et en disposer de l'entretroit. Les conduits de distribution dans toutes les pièces pourraient être réutilisés pour un futur échangeur d'air.

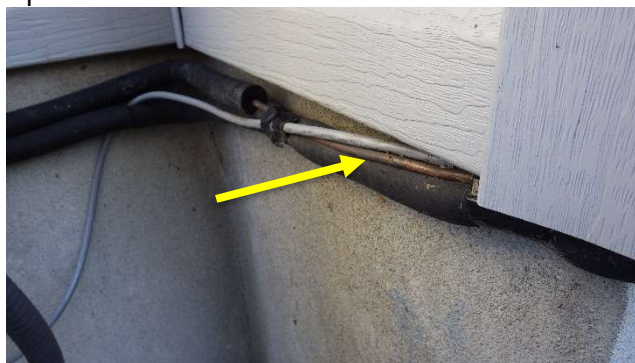
Isolant manquant

Nous vous recommandons de faire appel à un spécialiste en installation de thermopompe pour ajouter l'isolant manquant.

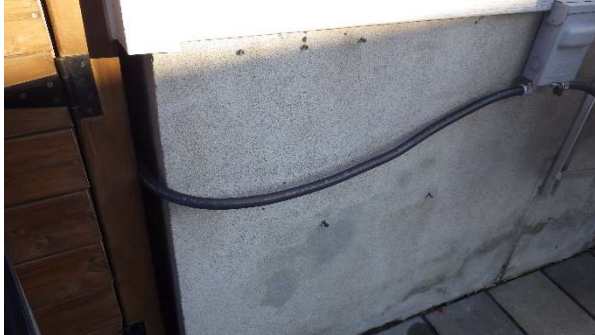
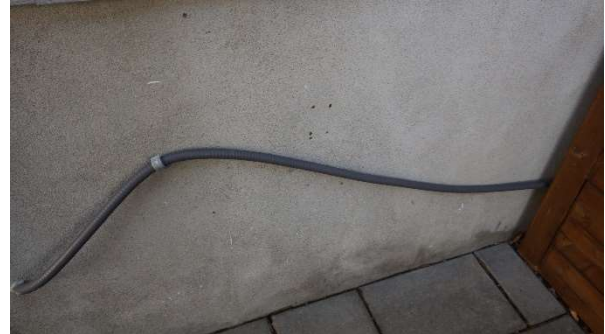
Nous avons noté qu'une partie du câble électrique qui alimente la thermopompe n'était pas suffisamment fixé. Pour des raisons évidentes de sécurité, fixer adéquatement tout câblage électrique apparent.

Câble électrique à fixer adéquatement
