Gutachten vor dem Erwerb einer Yacht

Yacht / Brand: Dominator 86S

Datum und Ort der Begutachtung: XXXXXXXXXXXXXXXXXXXX Kroatien

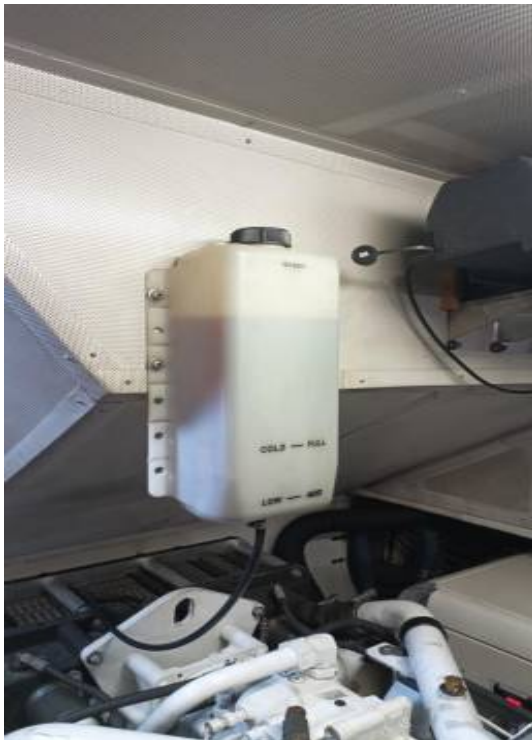
Backbord Motor

Während der Probefahrt ist aus dem Steuerbord Motor aus dem Ausgleichsbehälter die Flüssigkeit ausgelaufen.

Die Motoren haben jedoch nicht überhitzt, vermutlich war vor der Probefahrt einfach zu viel im Ausgleichsbehälter. Was jedoch nicht für den Service spricht.

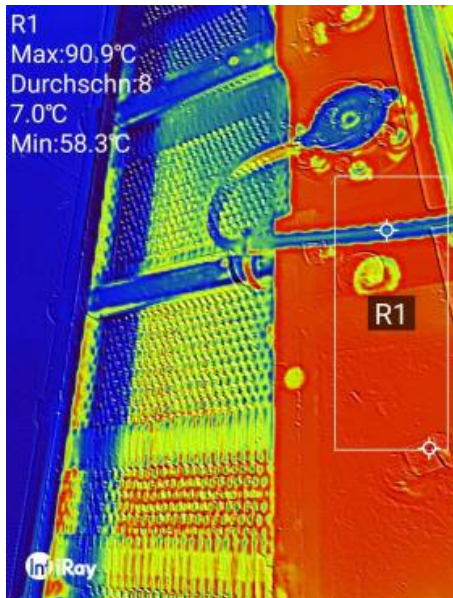
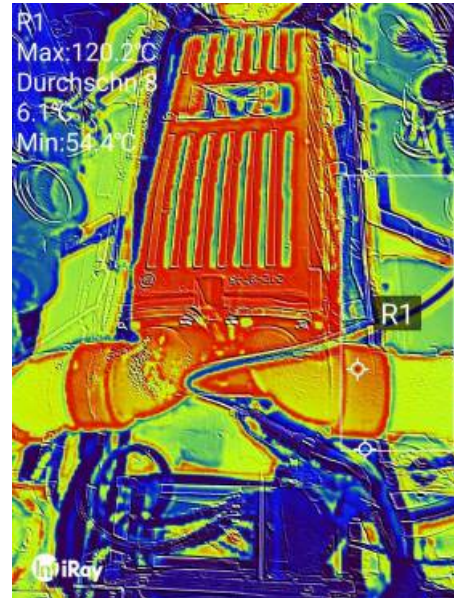
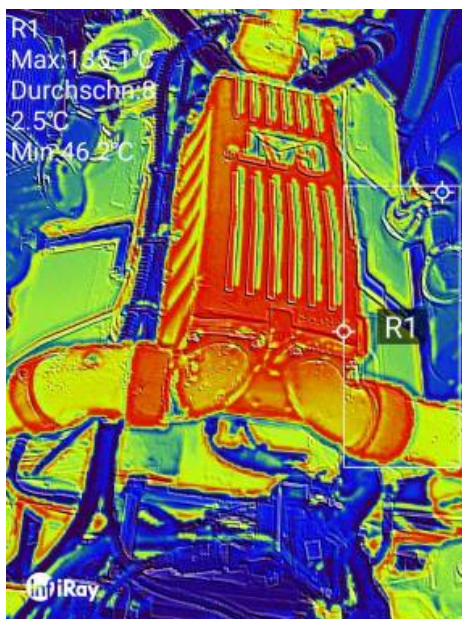
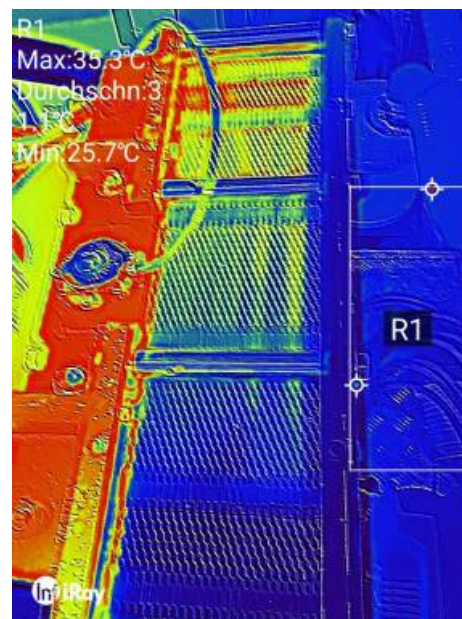
Infrarotaufnahme der Motoren während der Fahrt zeigen eine normale Hitzeverteilung auf.

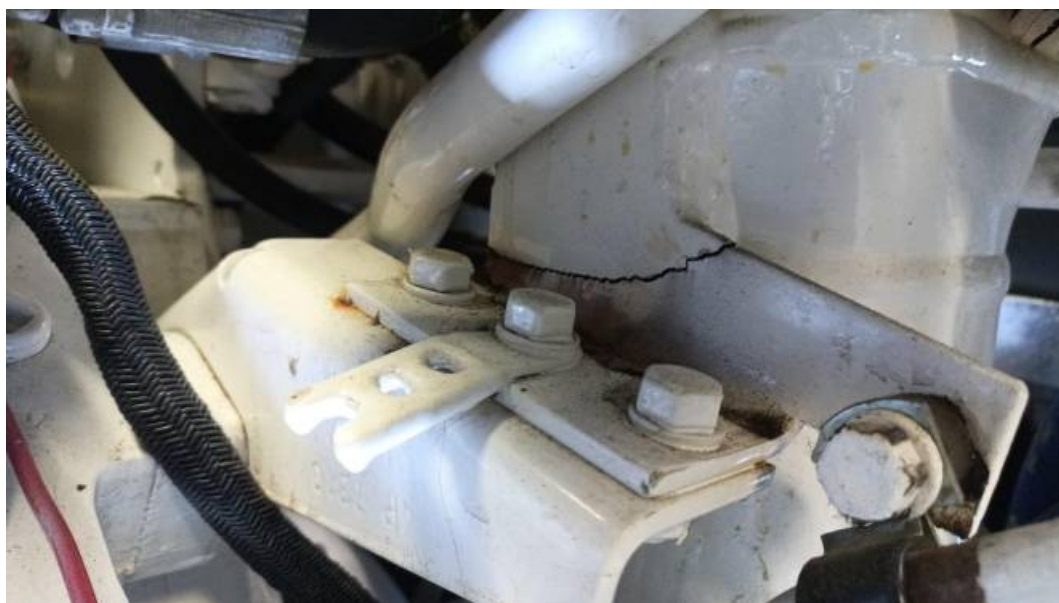
- Weiter wurde festgestellt, dass an dem Backbord Motor die Halterung des

rechten Turboladers gebrochen ist.

- 1.) Die Dichtungen der Ventildeckel und der Basis getauscht
- 2.) Die Turbolader überholt
- 3.) Die Luftfilter Oel und Luft getauscht
- 4.) Eine Spülung der Motoren für den Salzwasser-Kühlkreislauf durchgeführt
- 5.) Die Ladeluftkühler gereinigt
- 6.) Die Undichtigkeit am inneren Kreislauf des STB Motors repariert.

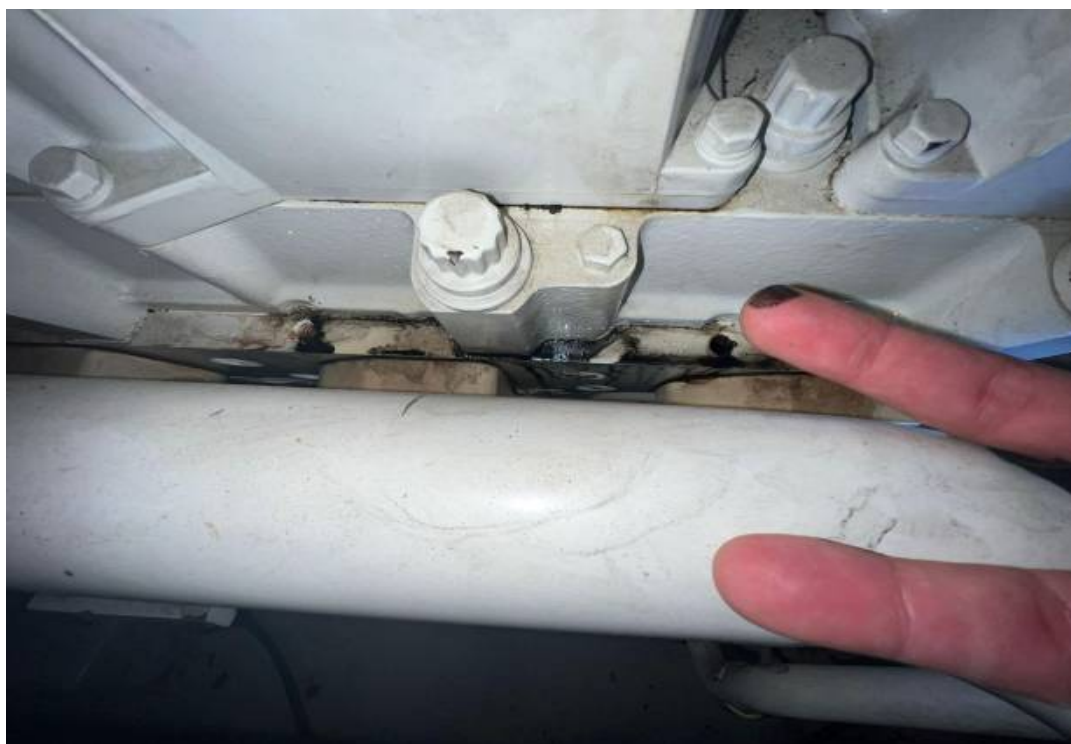
- Außerdem verlieren beide Motoren an den Ventildeckel und/oder am Ventilgehäuse Öl.

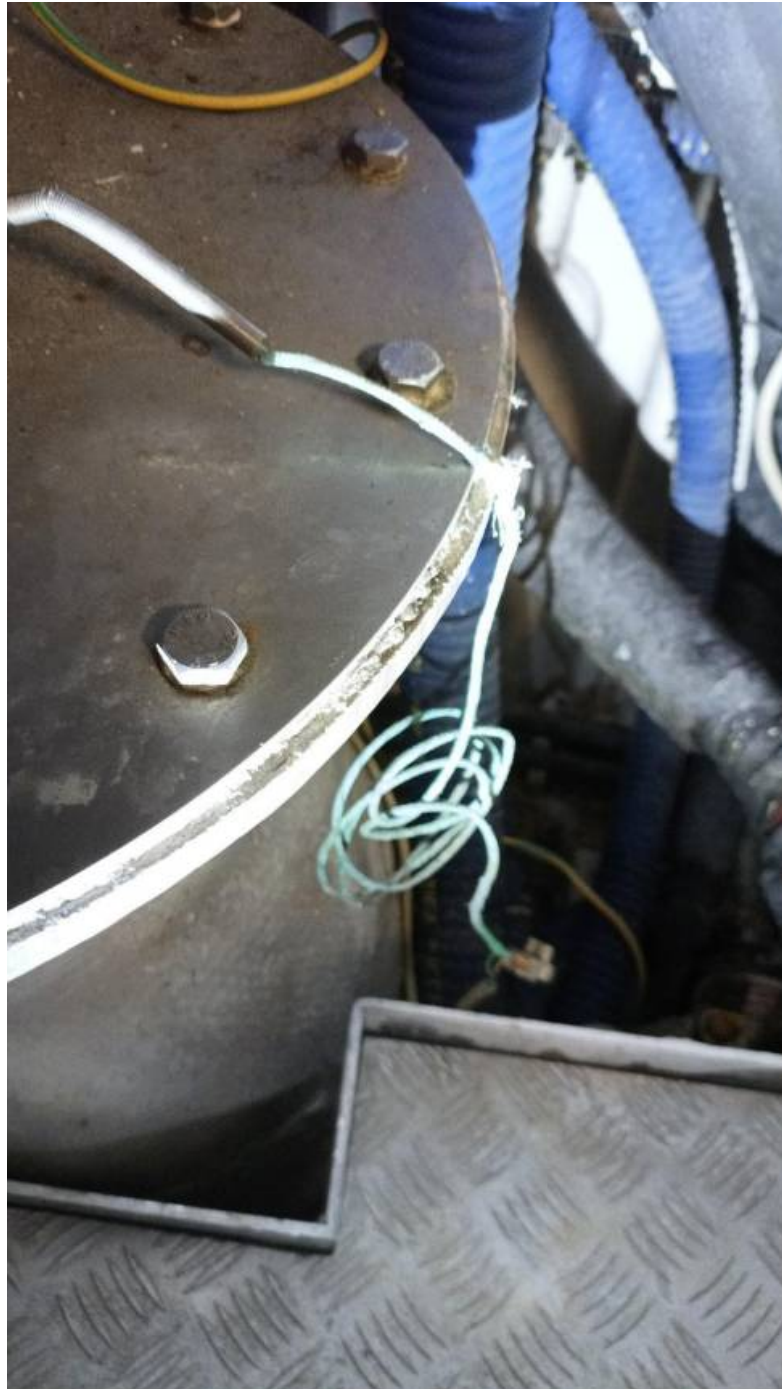
- Außerdem verliert der Stb Motor Kühlflüssigkeit unterhalb des Wärmetauschers
- Bei den Abgastemperatursensoren sind die Isolierungen der Kabel beschädigt.

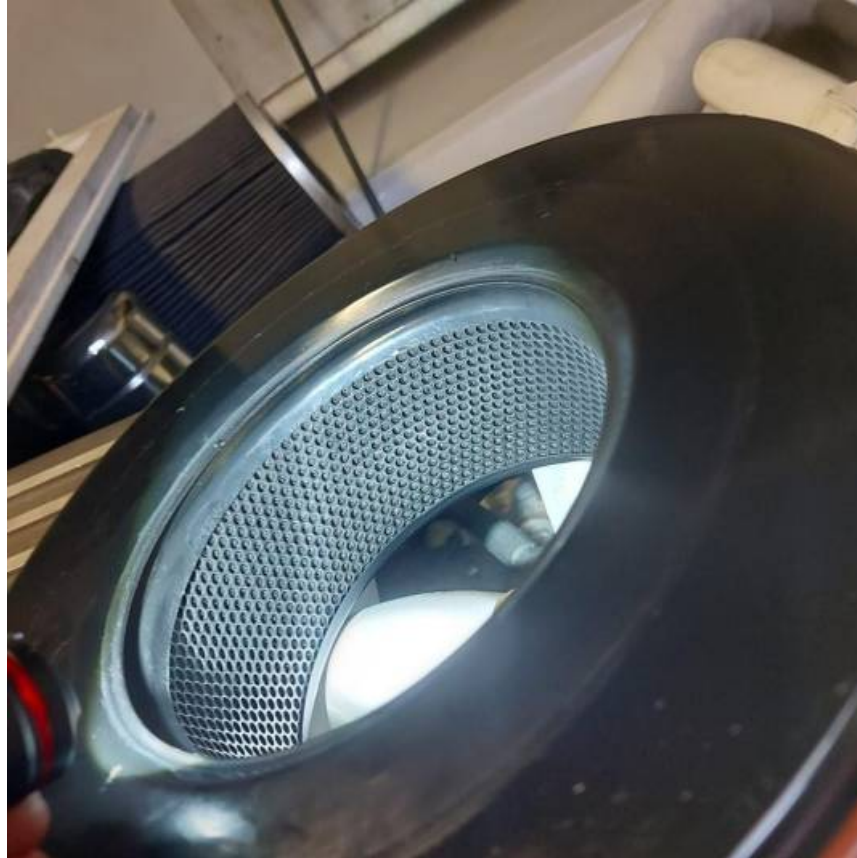
- Der Filter für den Öldampf aus dem Motor, welcher in die Luftansaugung zurückfließt , sollte getauscht werden.

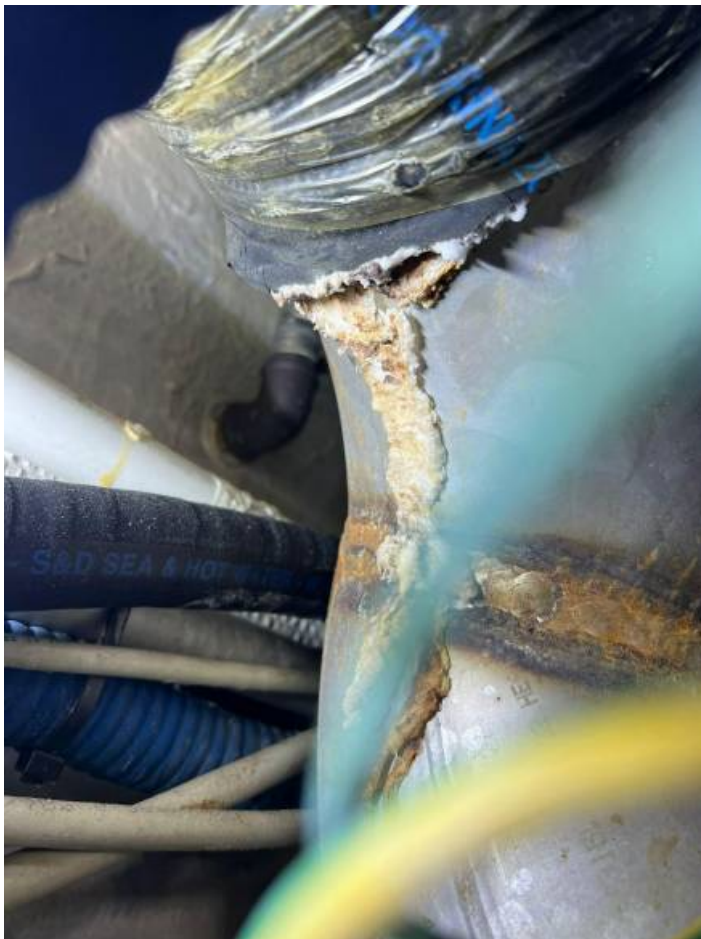
An der Auspuffanlage/Backbord wurden die Auspuffschläuche erneuert. Es ist jedoch eine Undichtigkeit festzustellen. Diese ist ursprünglich in einer wahrscheinlich nicht korrekten Montage des Schlauches.

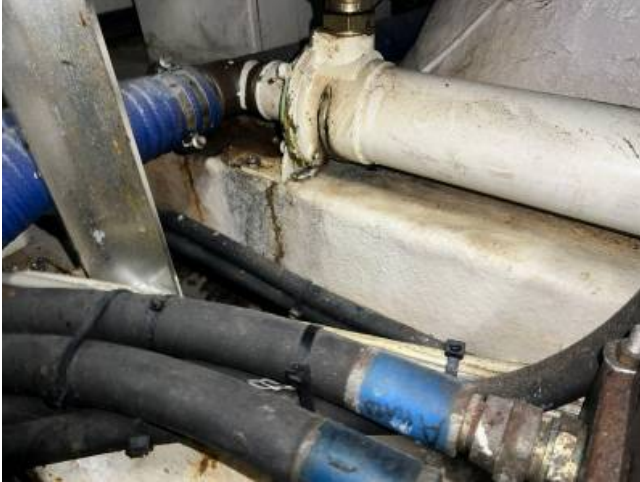
Insgesamt wurden viele Undichtigkeiten im geringeren Umfang bei den Verbindungen der Kühlschläuche oder Dichtungen festgestellt. Kosten ca. 5.000 €

insgesamt gehört das ganze System überprüft und auch die

rostigen Ventile und die Anschlüsse der Magnetventile gereinigt.

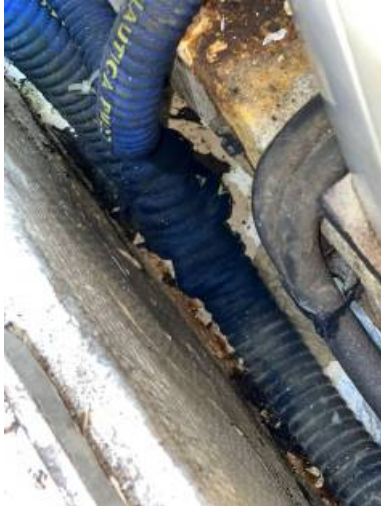
Bei der Überprüfung wurden viele Schläuche gefunden, die schon sehr starke Abnutzungserscheinungen bis hin zur Brüchigkeit aufwiesen. Hier ist es einfach erforderlich, eine große Sanierung vorzunehmen und alle Schläuche zu tauschen.

Hier schätzen wir den Aufwand auf ca. 6.000 €

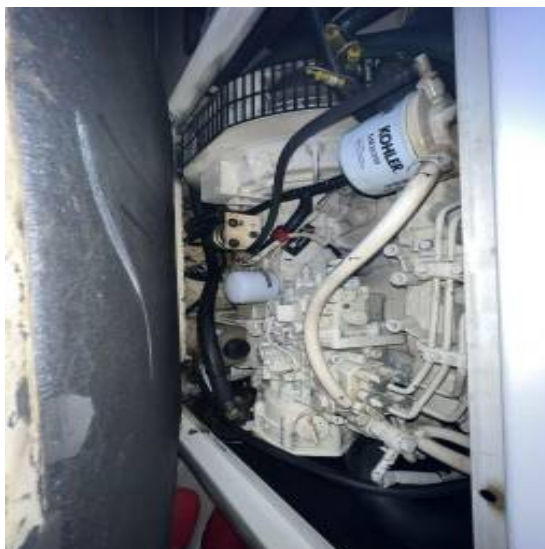
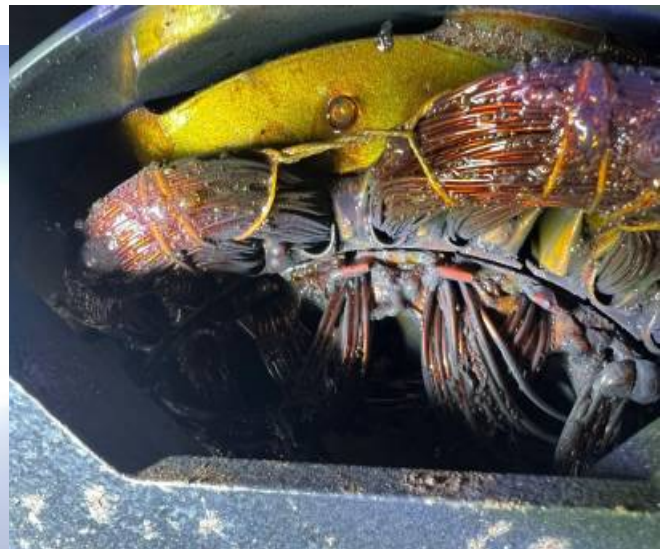
Die Generatoren zeigen eine große Stundendifferenz an, evtl. wurde der Backbord Generator einmal überholt oder ausgetauscht. BB Gen rund 2700 und Stb Gen 5700 Stunden. Der Zustand beider Generatoren ist nicht ideal. Es ist angeraten, einen umfangreichen Service durchzuführen. Die Generatoren sind bei diesem Boot für den allgemeinen Betrieb notwendig.

Ein umfangreicher Service mit Reinigung und Spülung, sowie dem Tausch diverser Schläuche für beide Generatoren schätzen wir auf ca. 5000 €

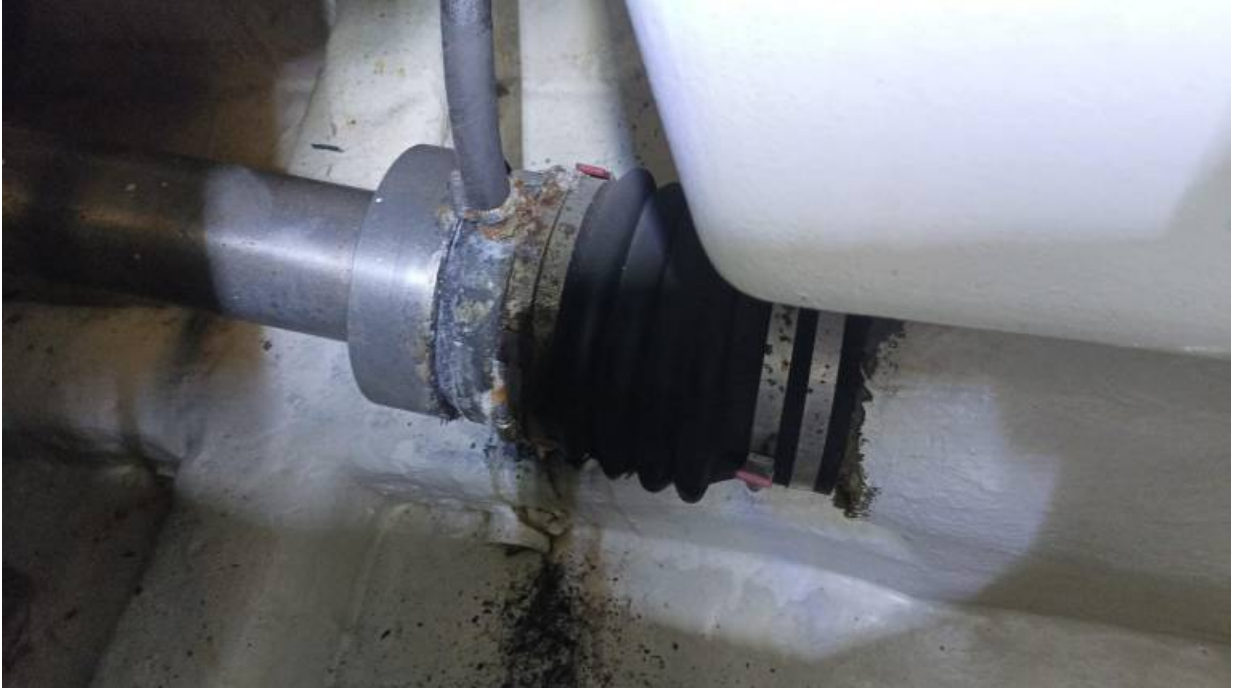
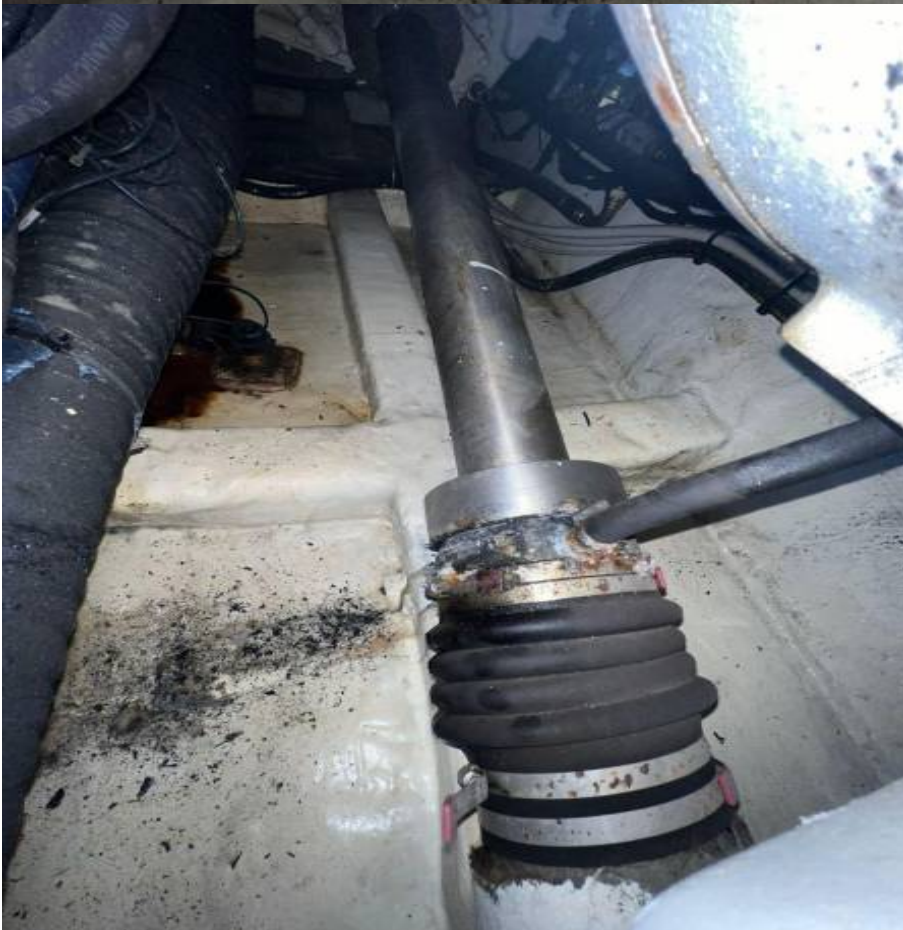
Die Wellendichtungen sind aufgebraucht und müssen getauscht werden.
Ein Totalversagen dieser Dichtungen hätte katastrophale Folgen.

Bei einer Welle von 90 mm Durchmesser kostet alleine eine Dichtung selbst ca. 3500 €
Die Montage und das Ersetzen der inneren Wellenlager eventuell falls erforderlich auch
das im Wellenbock befindliche Lager lassen uns die Gesamtkosten hierfür ohne Kran
und Stellplatzkosten auf ca. 12.000 bis 15.000 € schätzen.

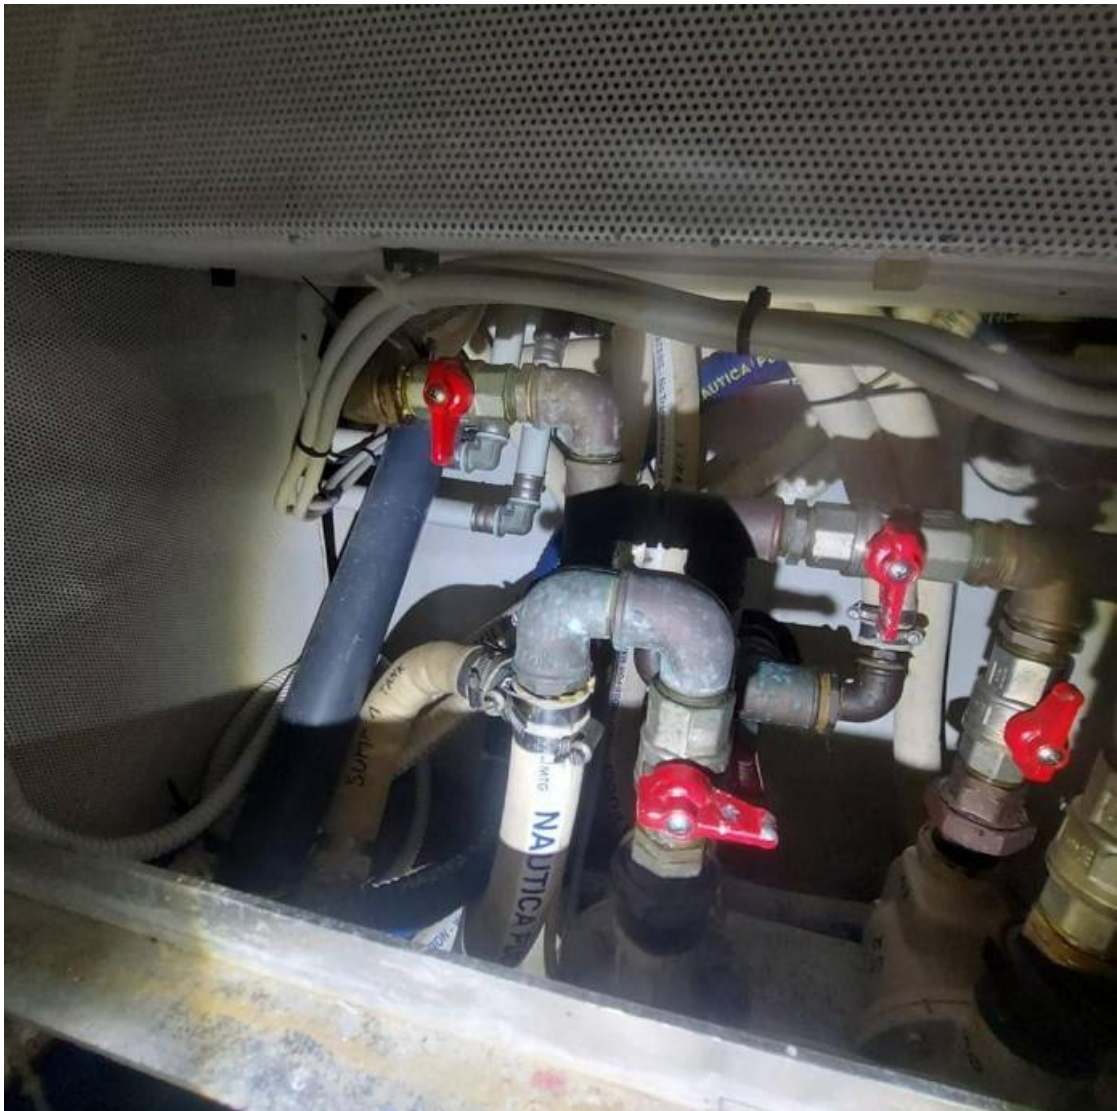
Während der Überprüfung konnten ca. 50 % der Kugelhähne nicht mehr bewegt
werden

Kosten für den Tausch der entsprechenden Ventile / Kugelhähne ca. 5.000 €

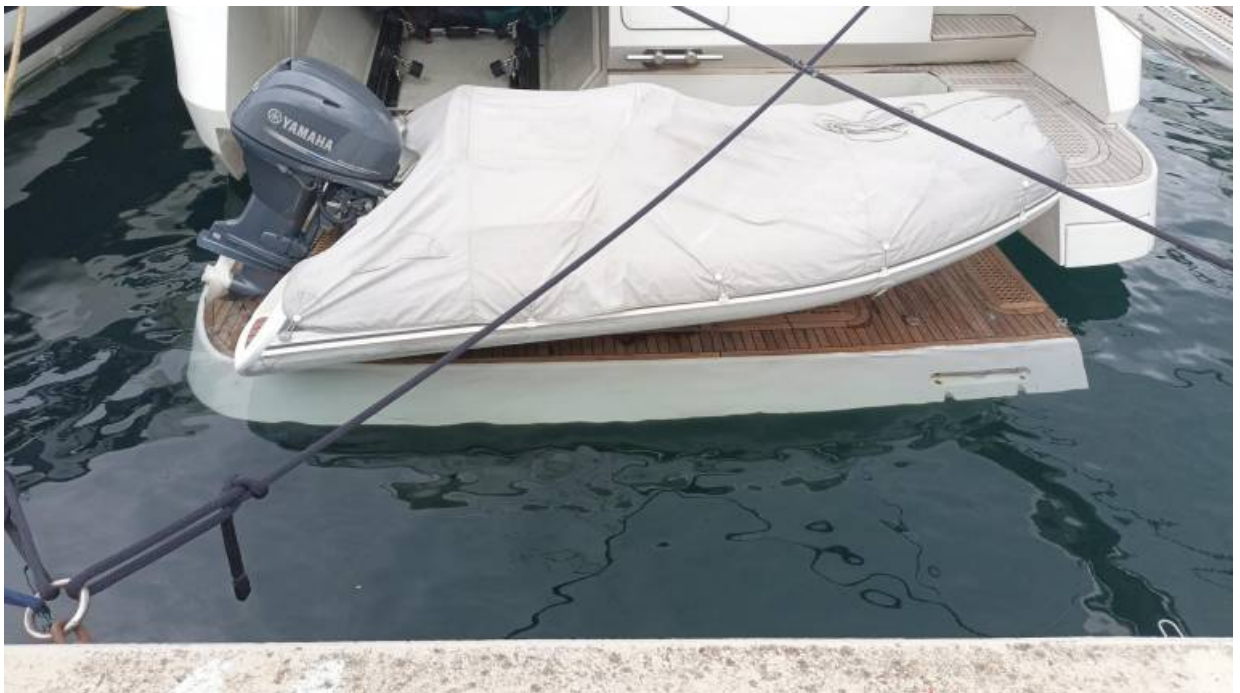
- 1.) Darf man die Plattform nicht über längere Zeit teilweise abgesenkt stehen lassen. Dies ist so geschehen, weil die Springleinen mit der Höhe des Beibootes kollidieren.
- 2.) Beim kompletten Absenken und auch wieder beim kompletten Auffahren der Plattform soll der Schalter nach dem Schließen noch für einige Sekunden gedrückt gehalten werden. Damit entlüftet sich das System und die Plattform sollte synchron laufen.

Dies ist hier leider nicht beachtet worden, daher schließt die Plattform auf der BB Seite nicht ganz und läuft um ca. 10 cm ungleich.

Kosten hierfür sind schlecht einzuschätzen. Für die Einstellung der Anlage bedarf es Sachkenntnis der Anlage und des Gleichlauf Ventils.

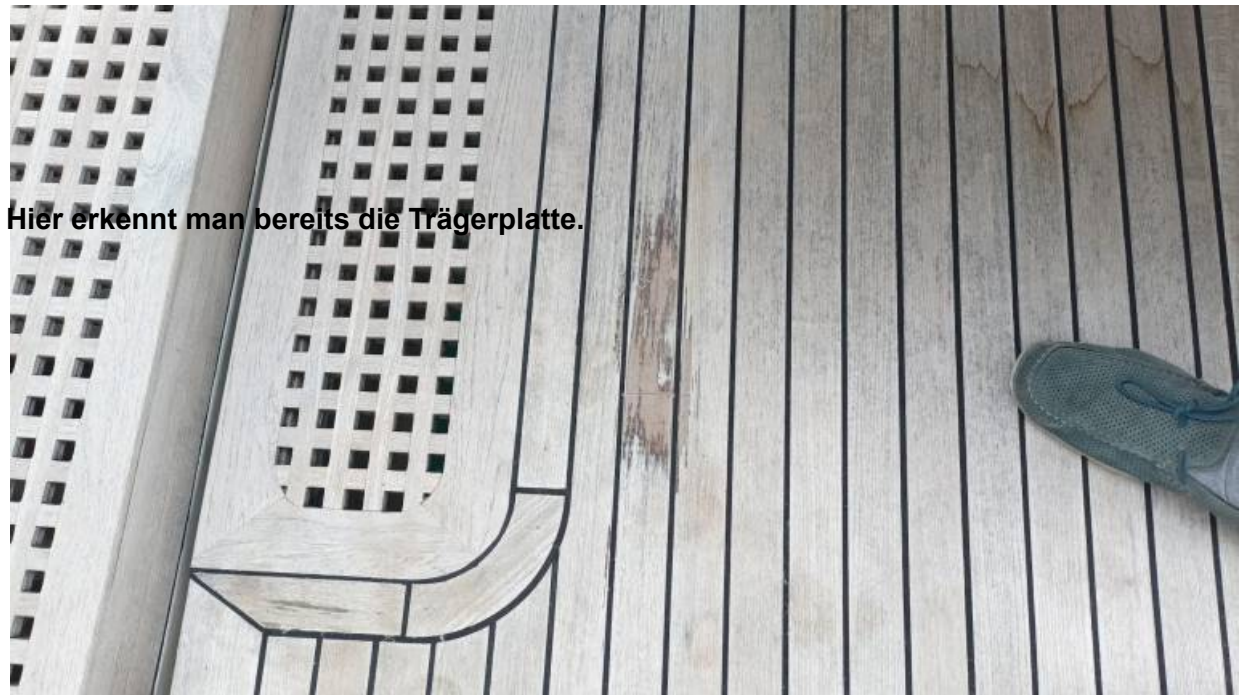
Das Teak ist auf den letzten Millimetern seiner Dicke. Es wurden zwar einige Teile aufbereitet, aber auch hierfür sind Grenzen der Machbarkeit.

Hier erkennt man bereits die Trägerplatte.

Das Teak der Plattform muss komplett erneuert werden.

Kosten für die Reperaturen kann man hier wirklich nur grob schätzen und auch die Möglichkeiten sind limitiert. Für die Erneuerung des Teaks auf der Plattform schätzen wir die Kosten auf ca. 8.000 €

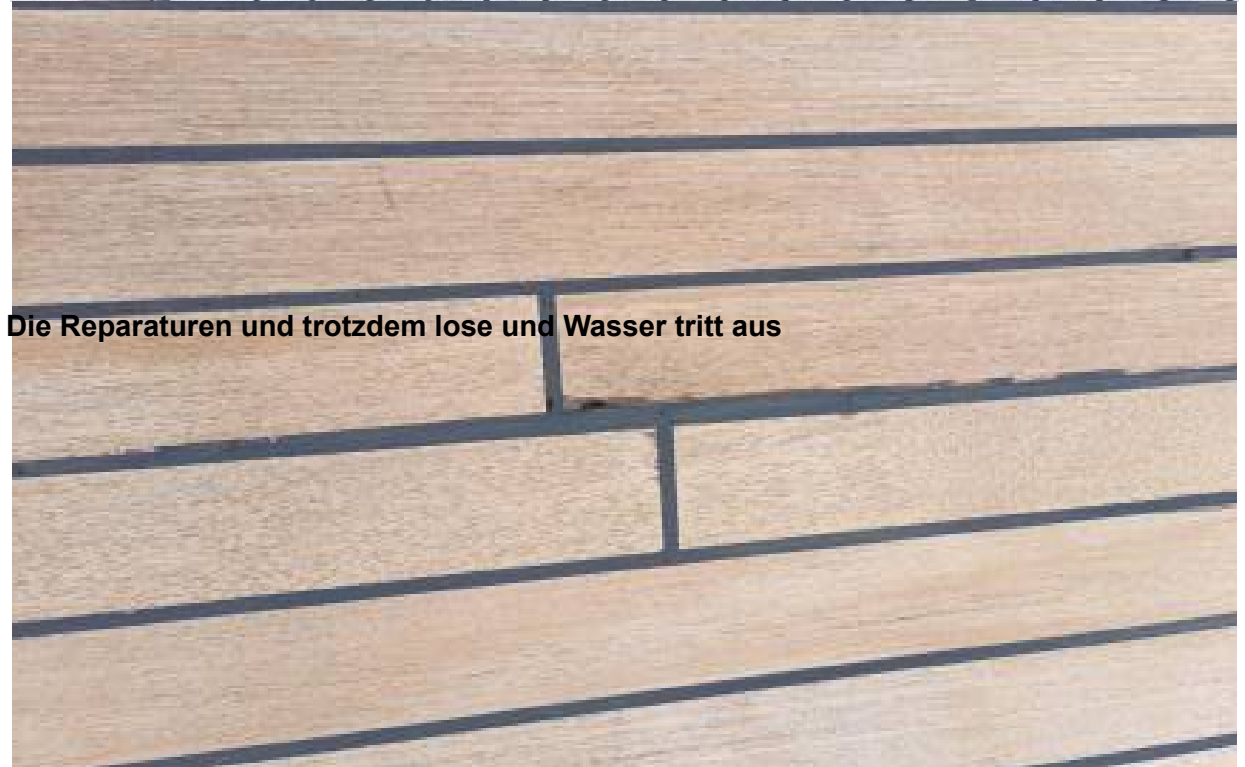
Die Reparaturen und trotzdem lose und Wasser tritt aus

Bezüglich der arbeitsintensiven Aufbereitungen, Abdichtungen, Verklebungen schätzen wir einen Betrag von ca. 5.000 €

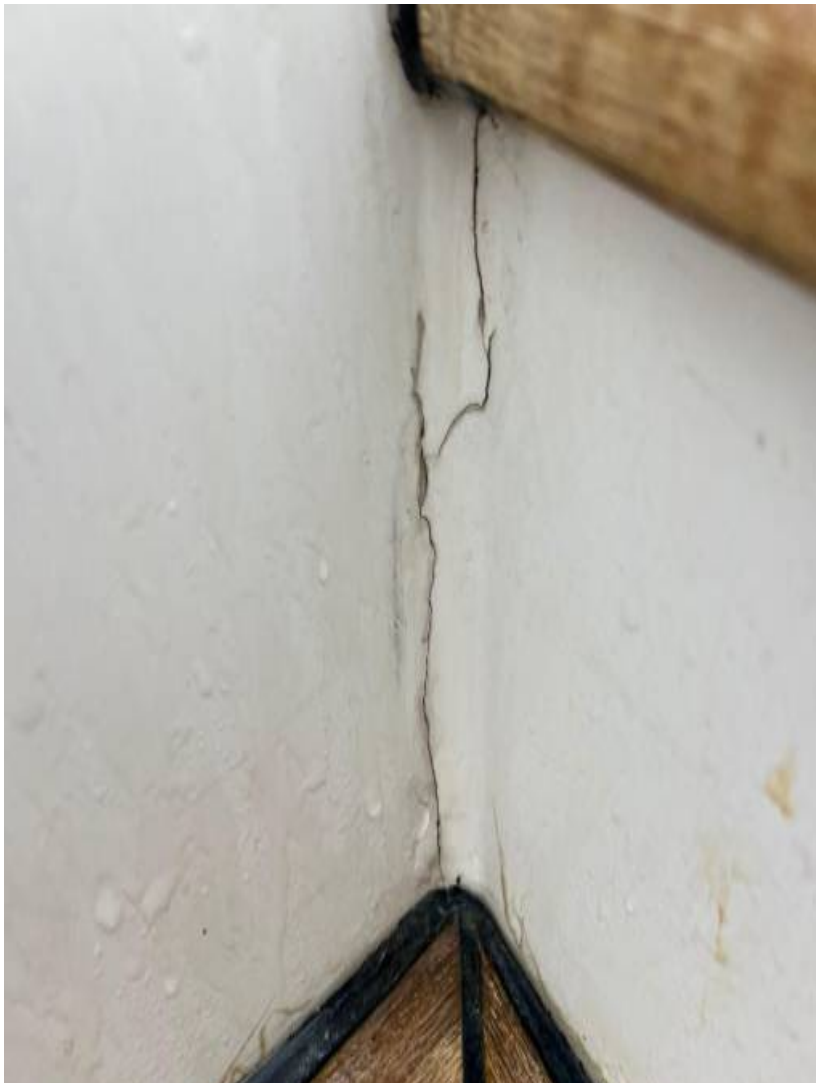
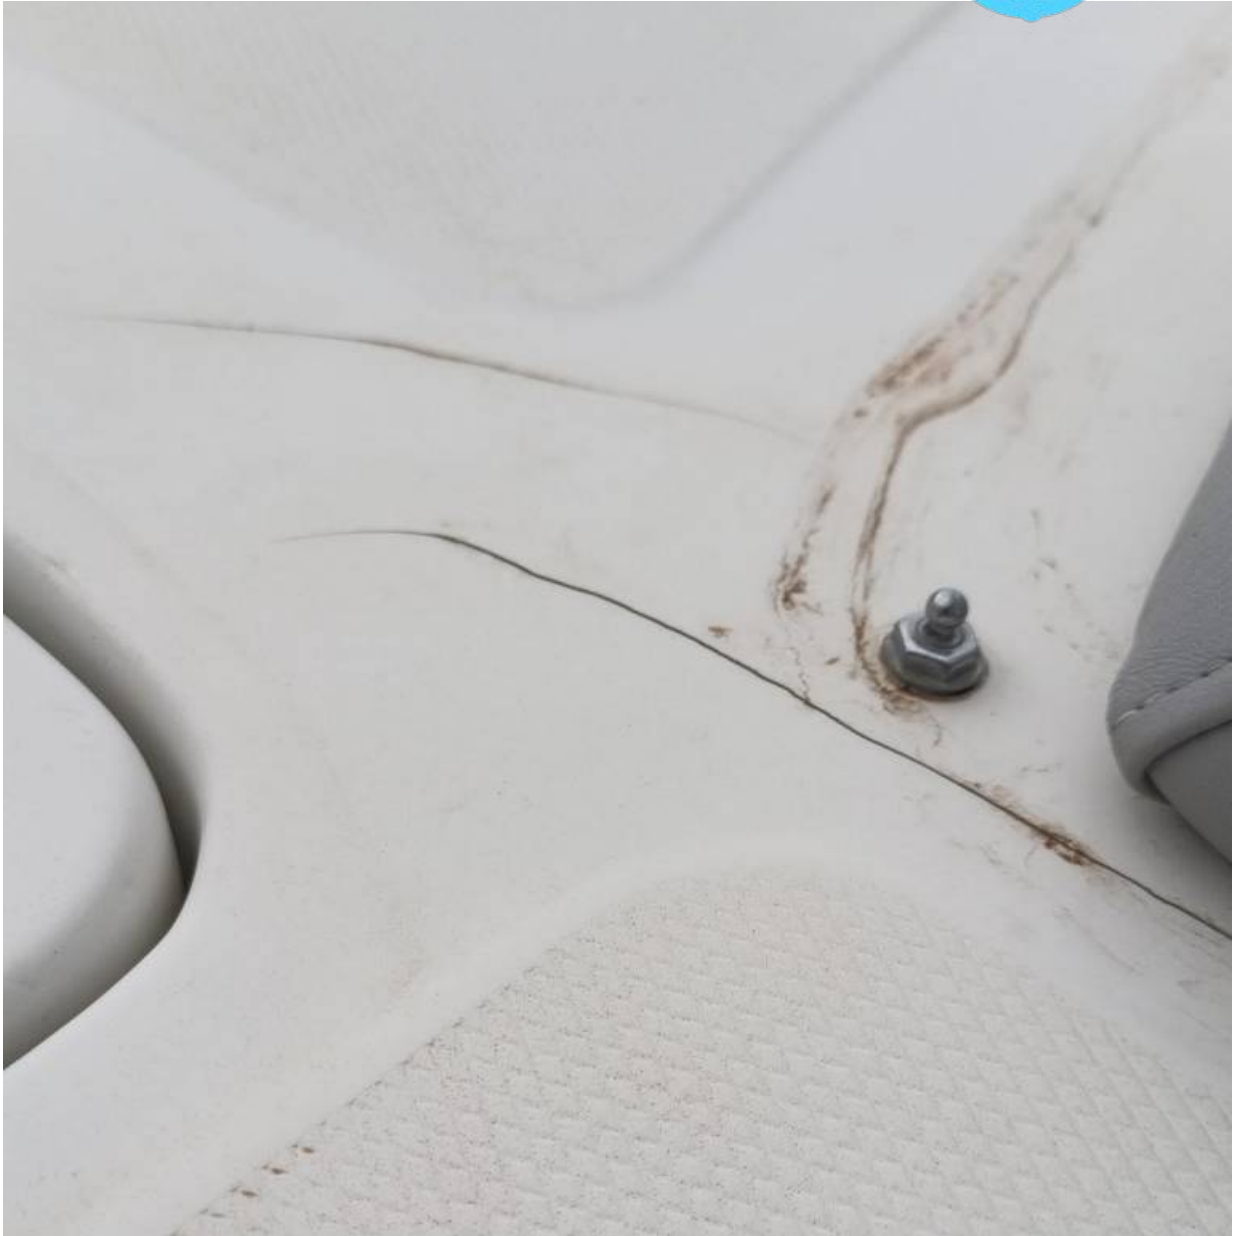
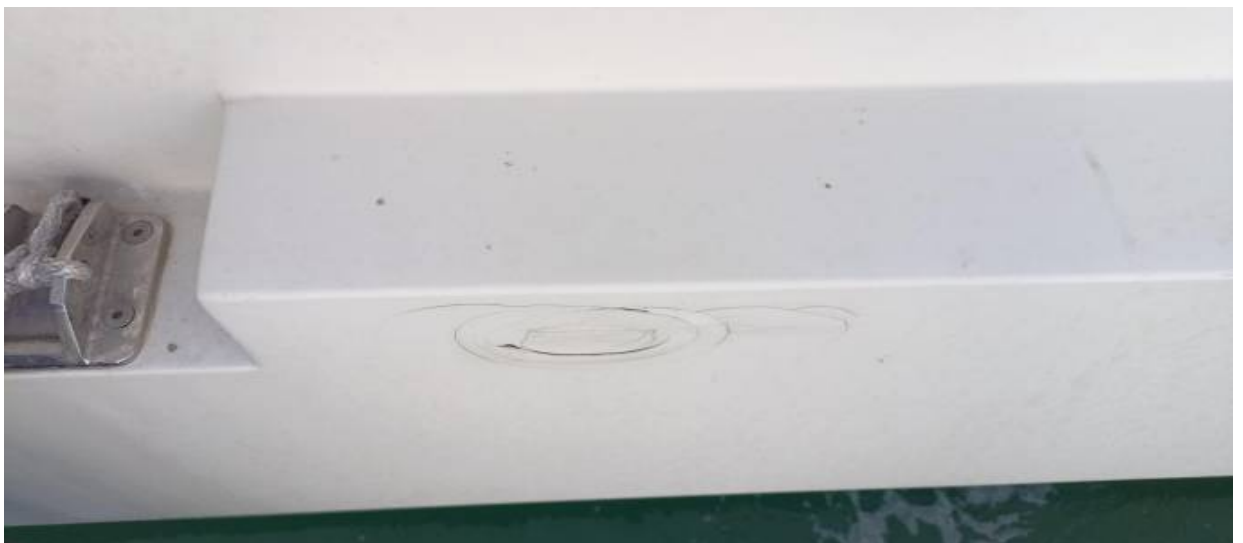
Der Gelcoat weist an vielen Stellen Risse auf. Diese sind zu einem großen Teil Spannungsrisse. Diese gehören vernünftig aufbereitet. D.h. großflächig ausgefräst und je nach Tiefe laminiert oder nur mit flexibler Spachtelmasse gefüllt und dann mit Gelcoat geschlossen.

Die Risse, insbesondere die Tiefen können unter Umständen den osmotischen

Austausch fördern, was wiederum zu Schäden am Laminat führen kann.

Da dies auch eine sehr arbeitsintensive Arbeit ist schätzen wir hier den Bedarf auf ca. 8.000 €

Zusätzlich gehören die beiden Seitenteile der Windschutzscheibe wieder mit Metallic Schwarz lackiert.

Insgesamt schätzen wir den Aufwand auf ca. 10.000 €

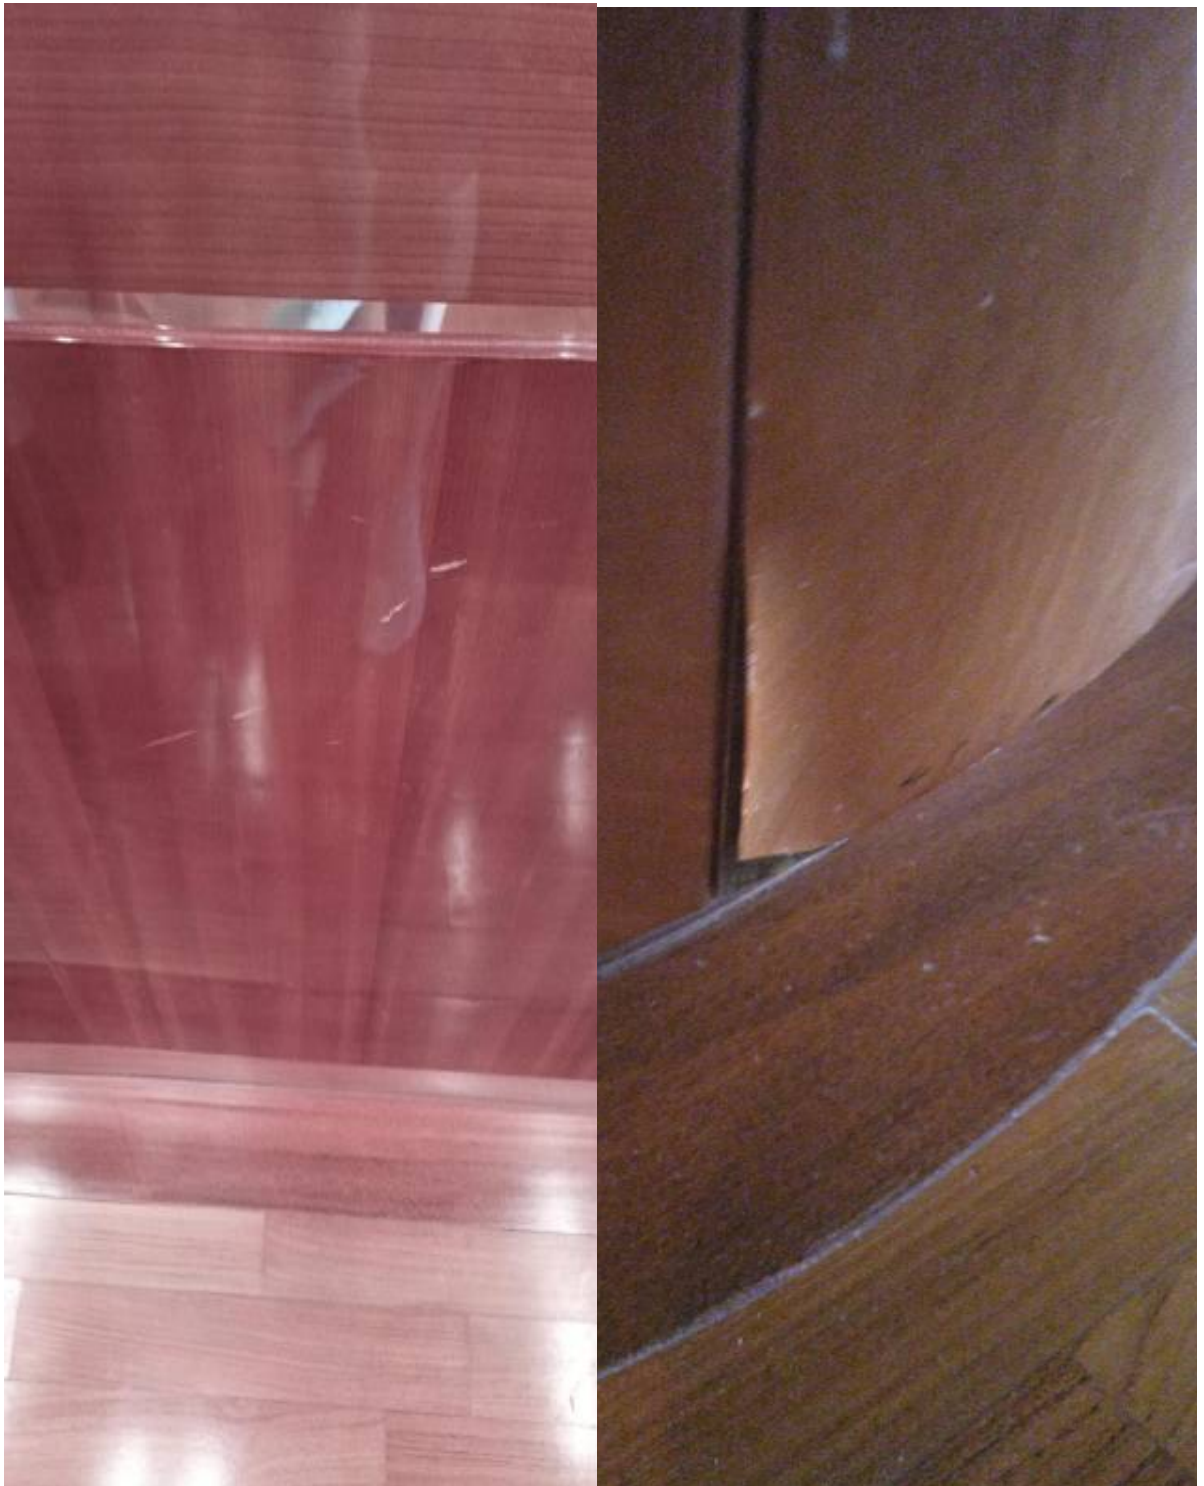
Kleinere Laminat-Ablösungen konnten festgestellt werden. Diese sind jedoch von Spezialisten mit wenig Aufwand zu reparieren.

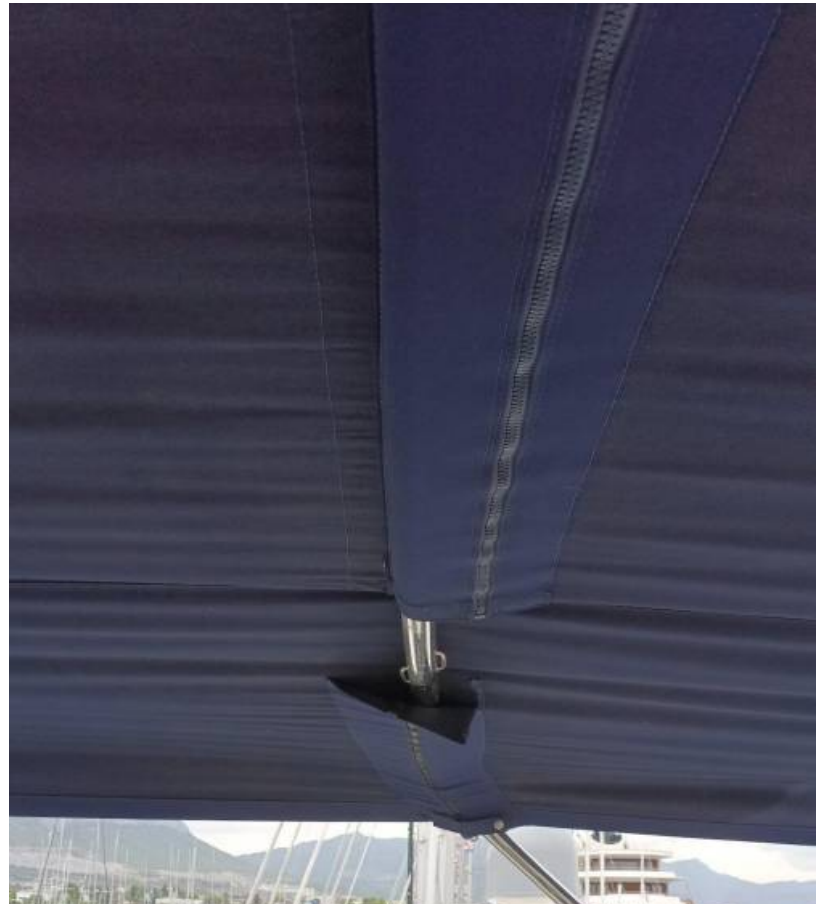
Das Bimini Top ist in einem gebrauchten Zustand und weist Zeichen von Ausdehnung (Sickenbildung und Nahtablösungen) auf.

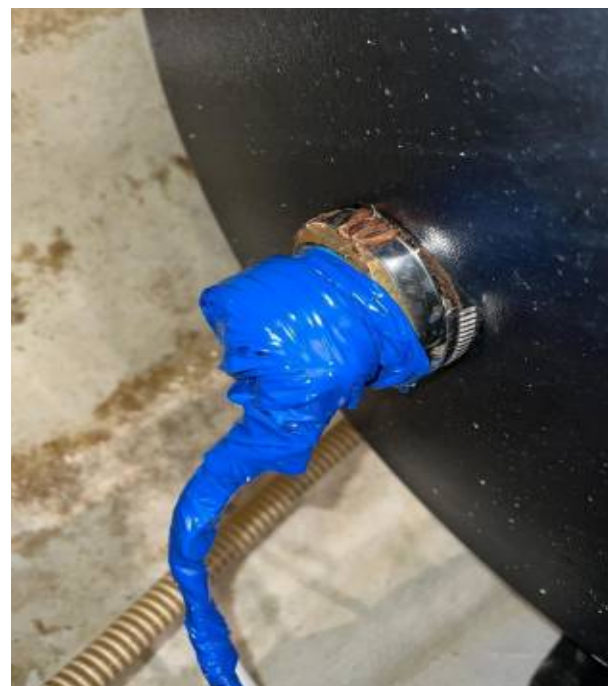
Dem Warmwasserboiler wurde der Heizstab gewechselt. Fraglich, ob hier der originale 400 Volt Heizstab eingebaut wurde. In jedem Fall muss der mit Isolierband gefertigte Schutz durch eine anständige Lösung ersetzt werden.

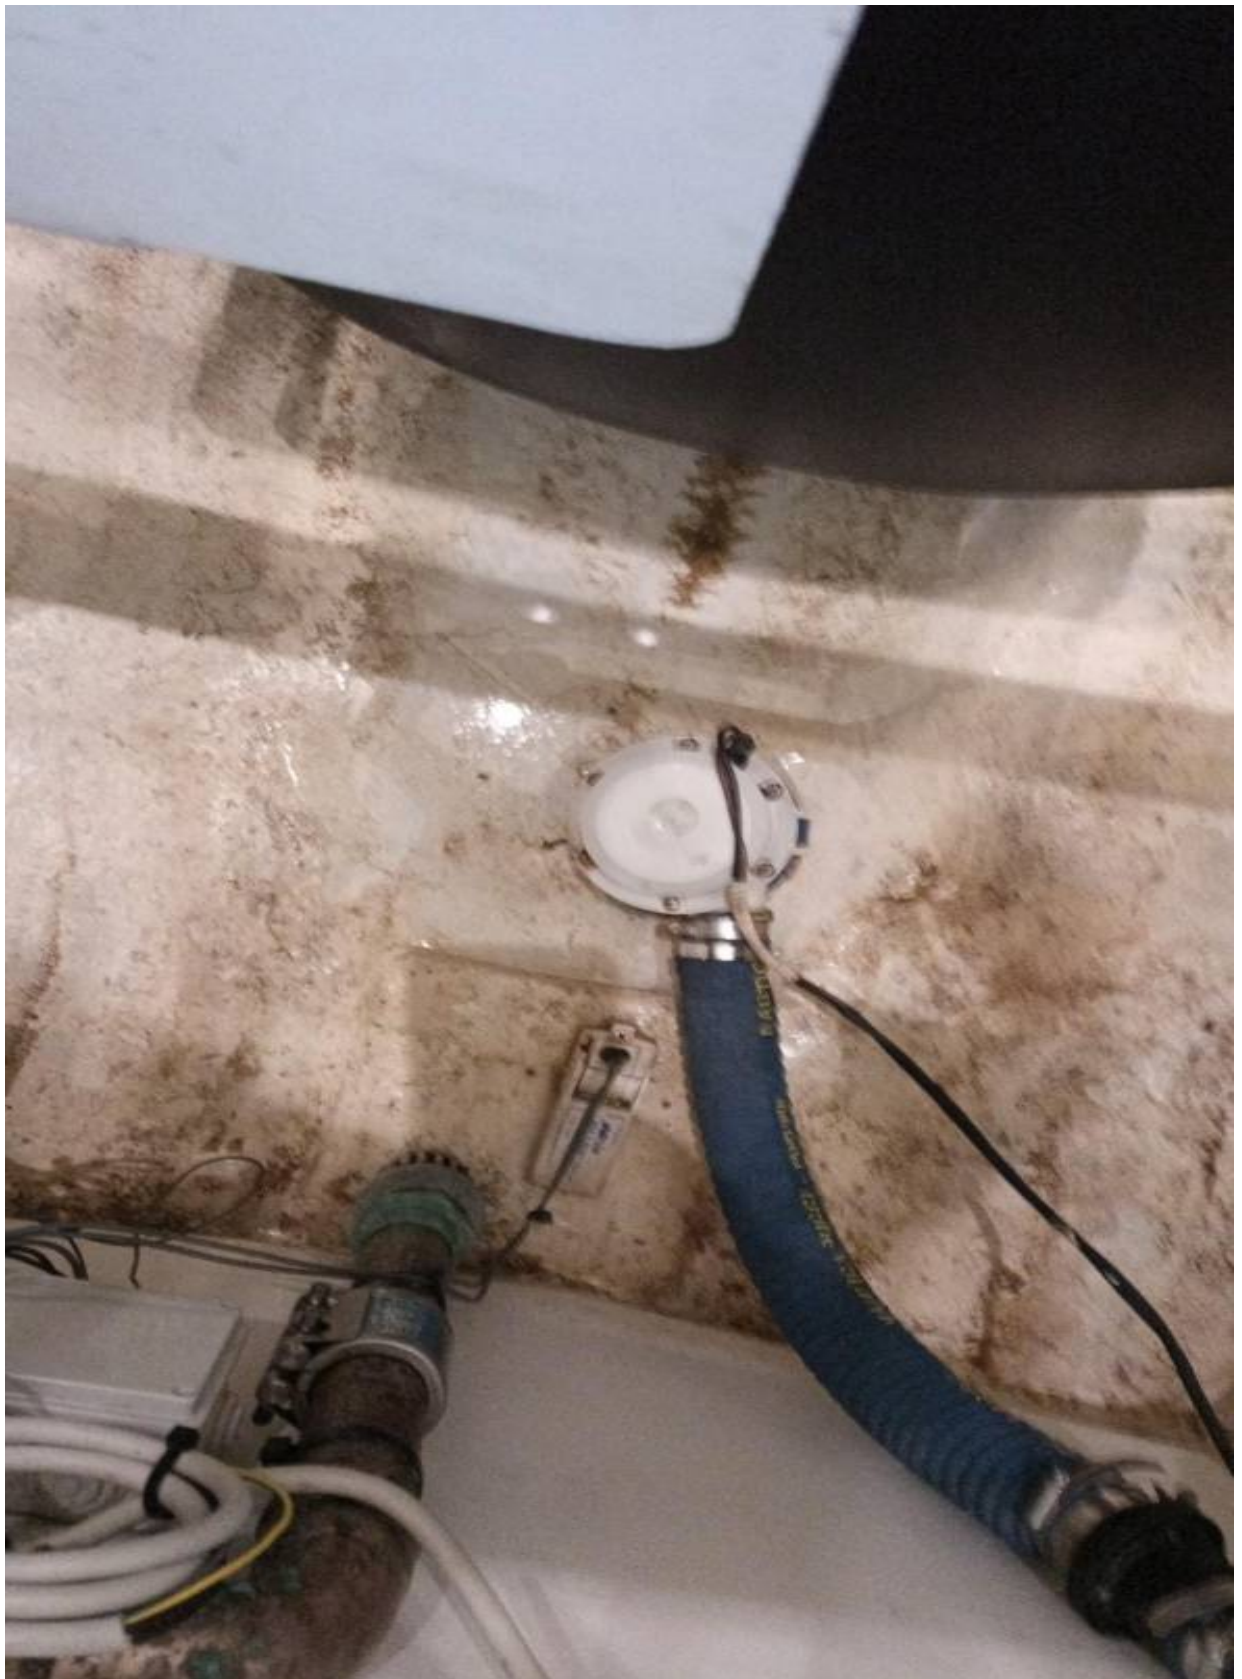
Hier wurden die Kondenswasser-Schläuche zum Teil nicht angeschlossen und das Kondenswasser läuft hiermit in die Bilge.
