Gutachten vor dem Erwerb einer Yacht

Yacht / Brand: Dominator 86S

Datum und Ort der Begutachtung: XXXXXXXXXXXXXXXXXXXX Kroatien

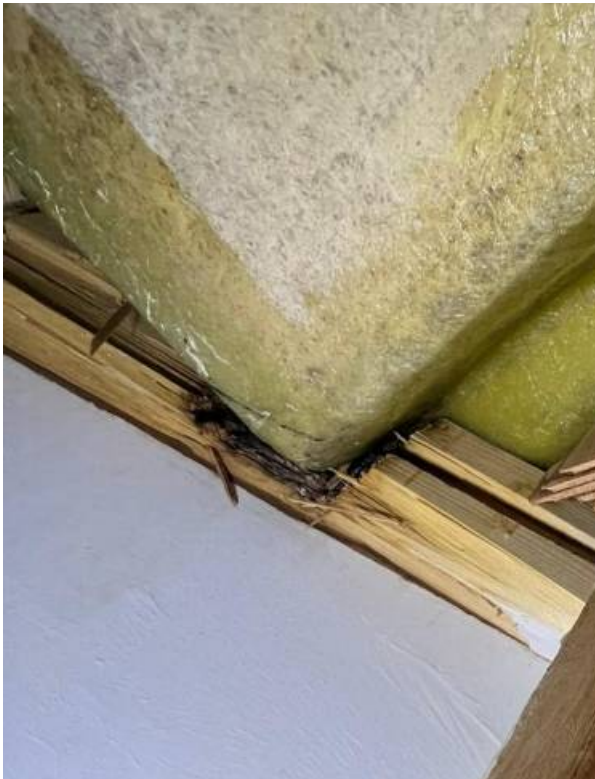
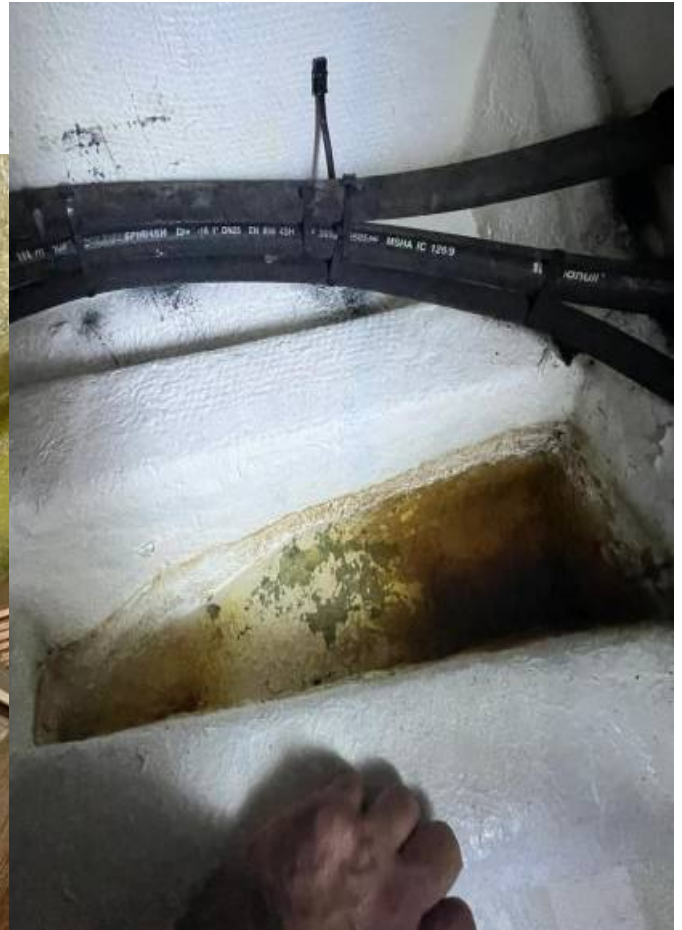
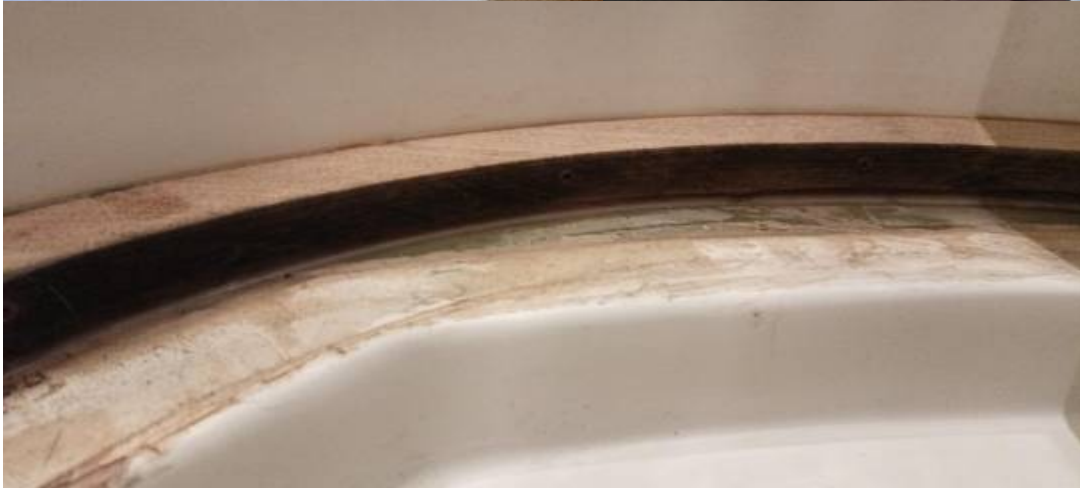
Unterhalb der VIP Dusche steht Wasser in der Bilge. Wasser läuft zwischen der Holzkonstruktion und der Duschwanne in die Bilge.

Konstruktion gehört abgedichtet und eventuell Holzkonstruktion teilweise ersetzt.

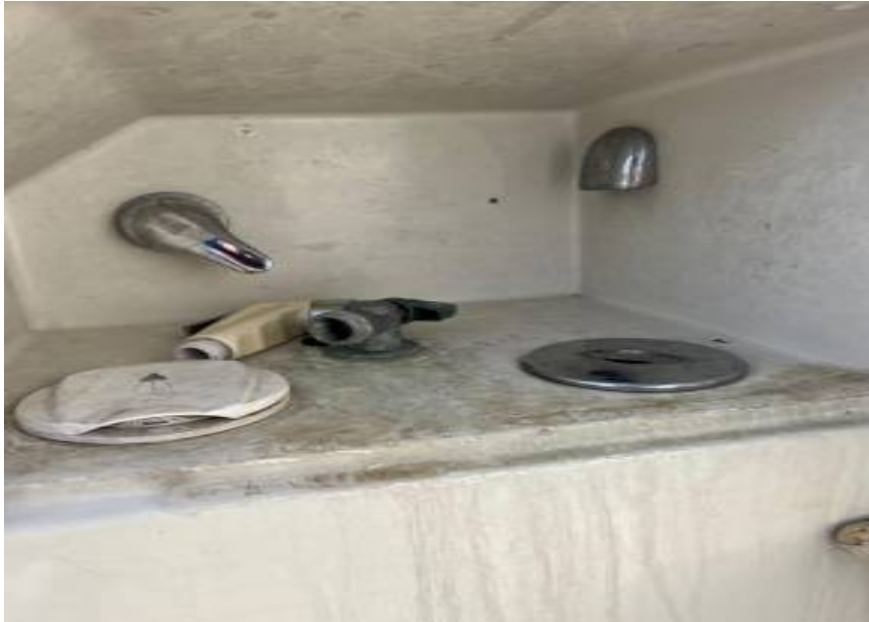
19.) Tür für Wasseranschlüsse unterhalb der Gangway fehlt.

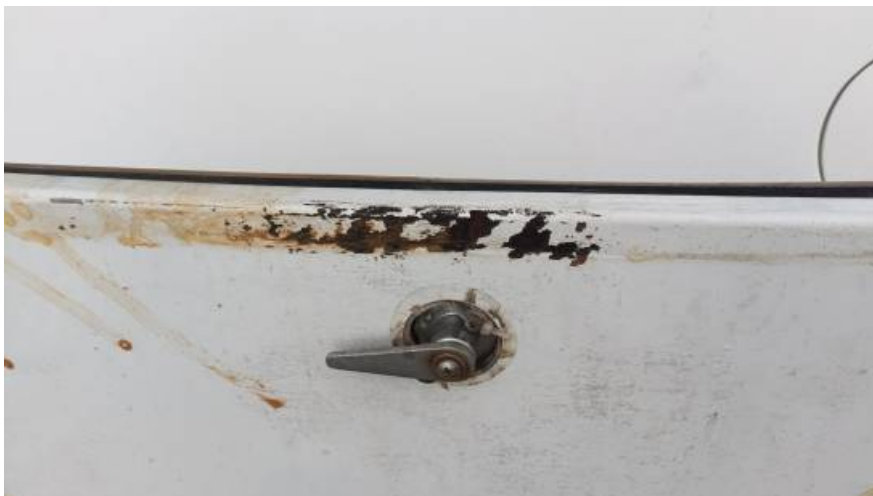
21.) Ankerkastendeckel Stb. Holz verfaut

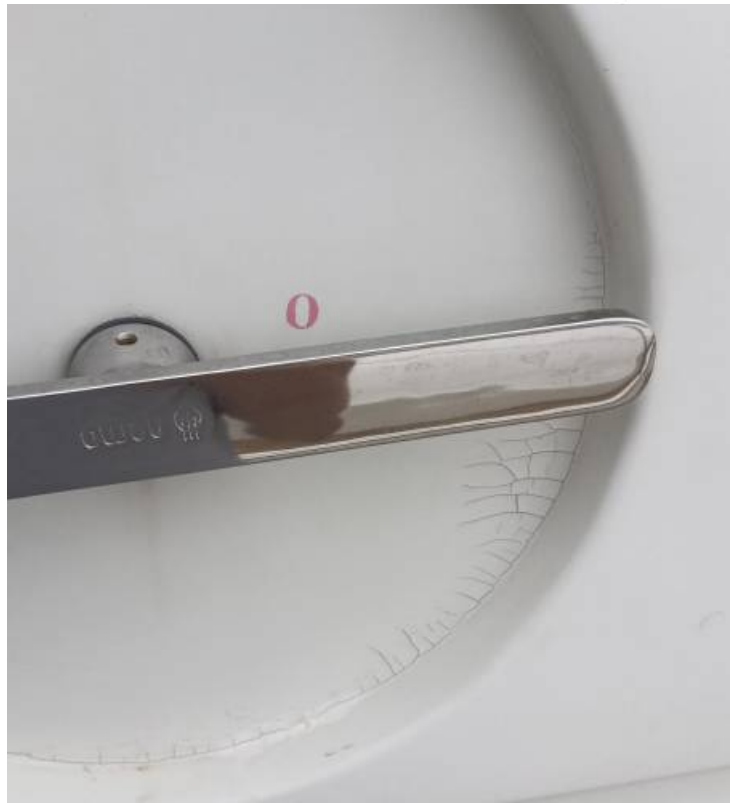
- 22.) **Nemotüren (Küche,
Steuerstand)**
gehören nachlackiert

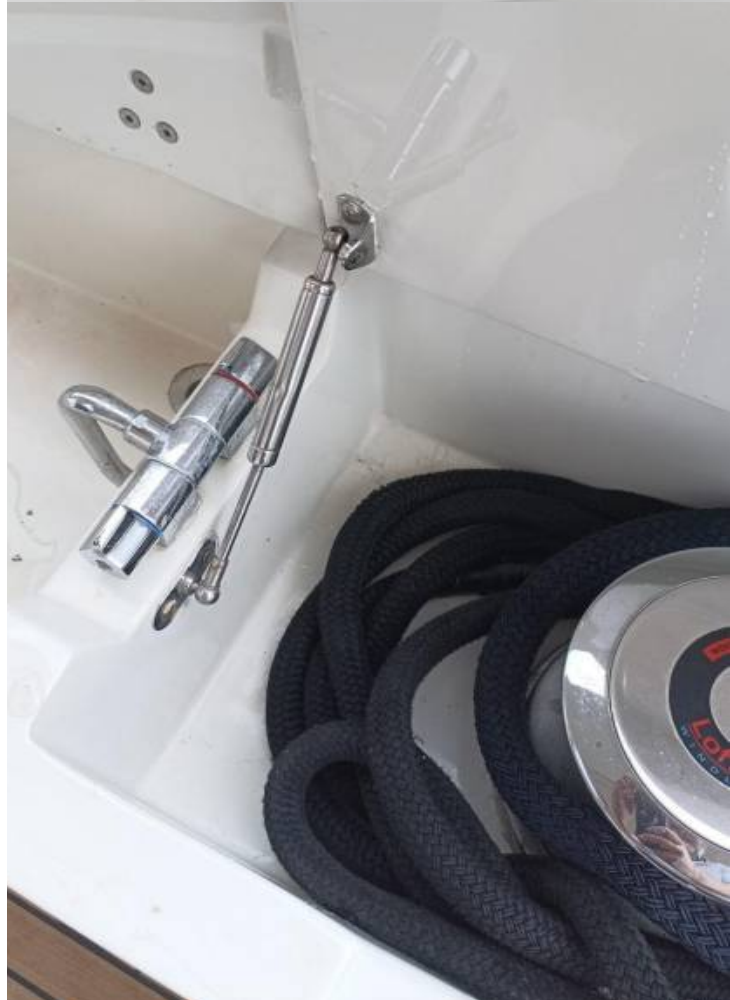
- 23.) **Capstan STB**
Die Welle des Capstan ist
verbogen und der
Gasdruckdämpfer ist kaputt

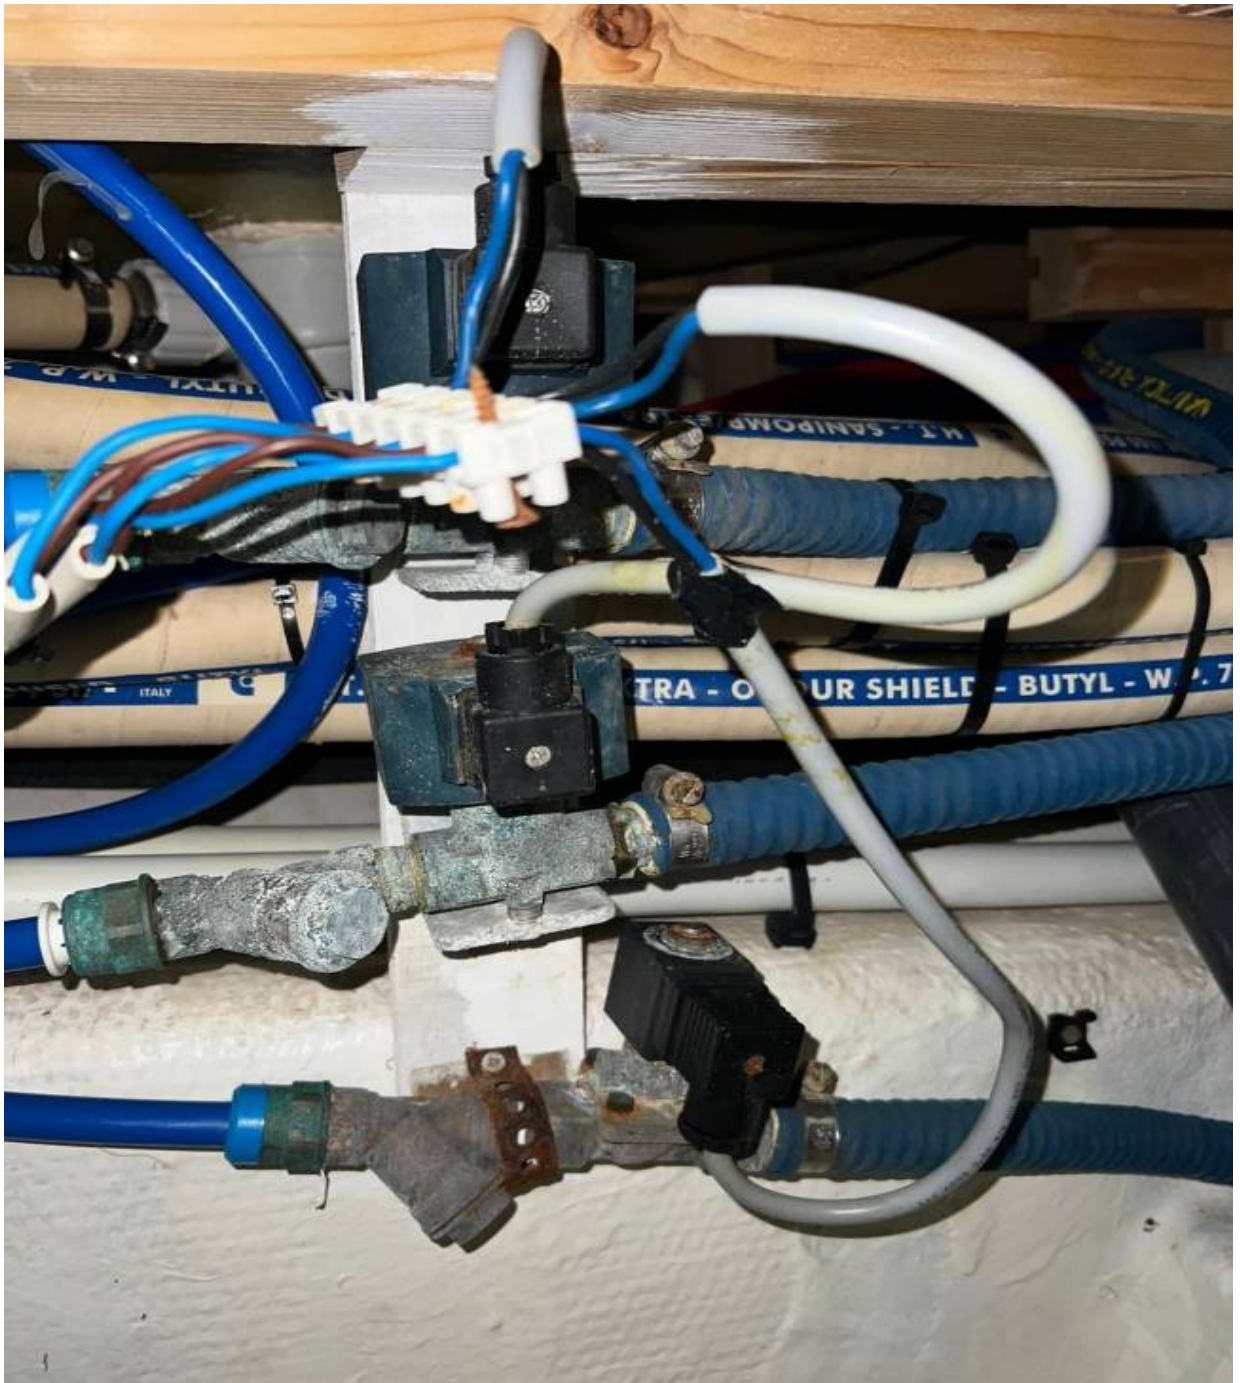
in eine Schiff, insbesondere in feuchten oder Spritzwasser gefährdeten Räumen haben Lüsterklemmen nicht zur Anwendung zu kommen.

Hier im Falle der Magnetventile für die Toilettenspülung in der Bilge im Korridor.

Ähnliche Verbindungen wurden auch im Motorraum gesehen und sind unbedingt zu eliminieren.

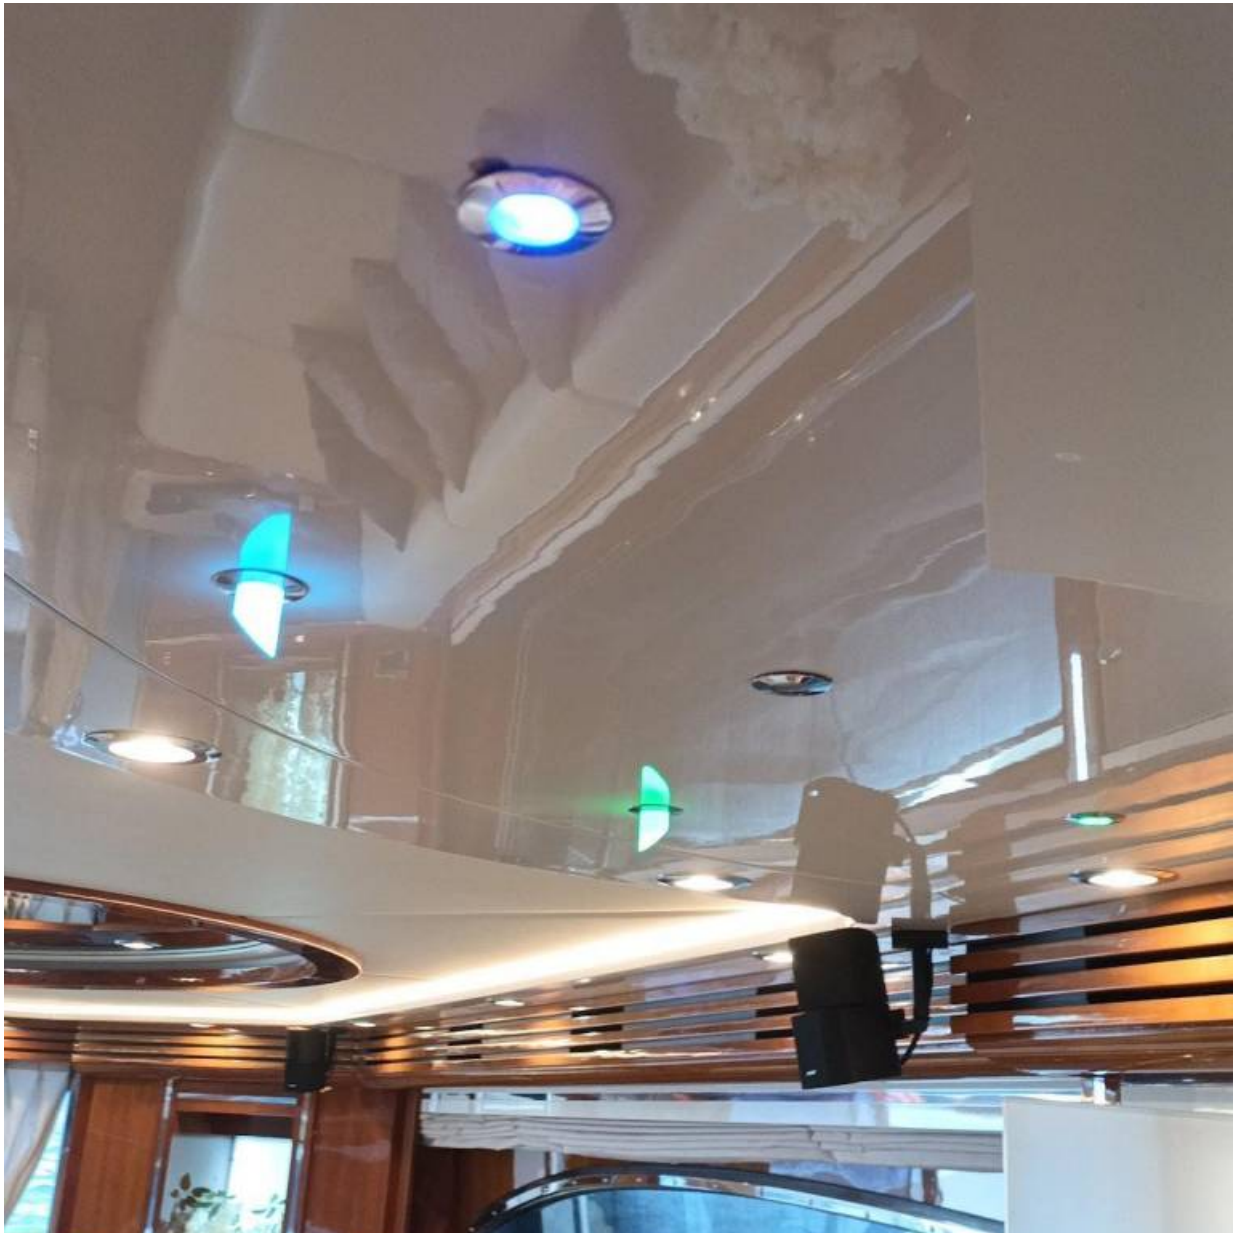
leider ist bei vielen der RGB LED min eine Farbe außer Funktion. Es empfiehlt sich, alle zu tauschen. Diese sind heute über Asien günstig zu beschaffen.
