Gutachten zum Zwecke des Erwerbs

Yacht / Brand: Beneteau Oceanis 45

Baujahr: 2012

Datum und Ort der Begutachtung: 12/01/24 Kroatien

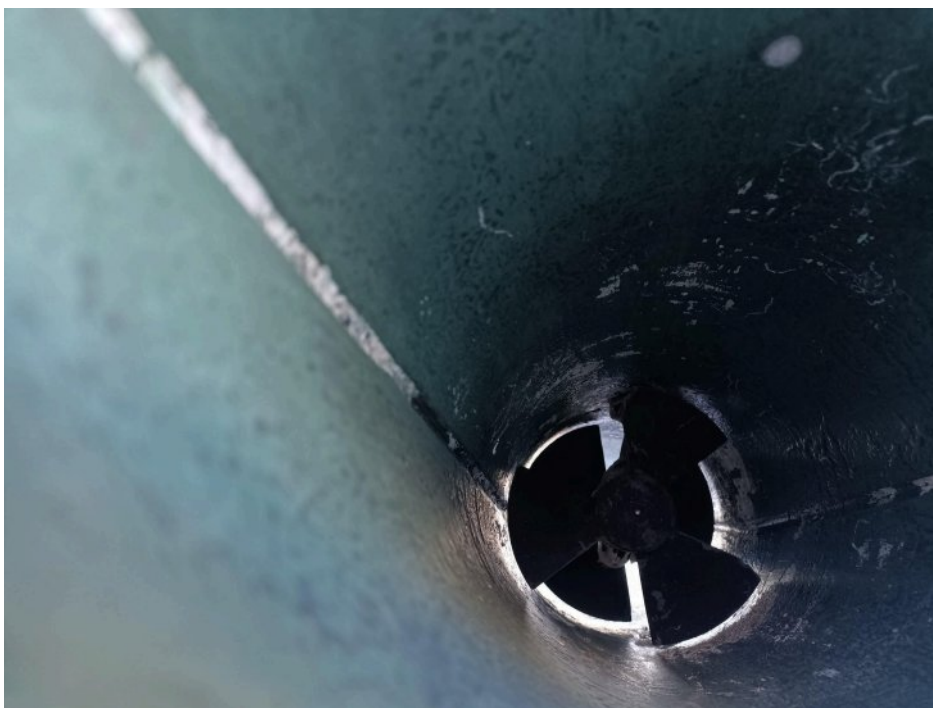
Thruster Tunnel

- Verbindung Kiel zum Rumpf. Dort löst sich an vielen Stellen das Silikon, vermutlich da dieses auch mit Coppercoat überstrichen wurde.
- An den Kanten von der Bugstrahlruder Abdeckung zum Rumpf auch dort ist mit Silikon abgedichtet, welches sich gelöst hat.

- 1.) Coppercoat erneuern
- 2.) Rumpfdurchlässe erneuern , Rumpfdurchbruch fasen und Silikon nur zwischen Fase und Ein/ Auslass bringen.
- 3.) Abdeckung von Bugstrahlruder neu abdichten

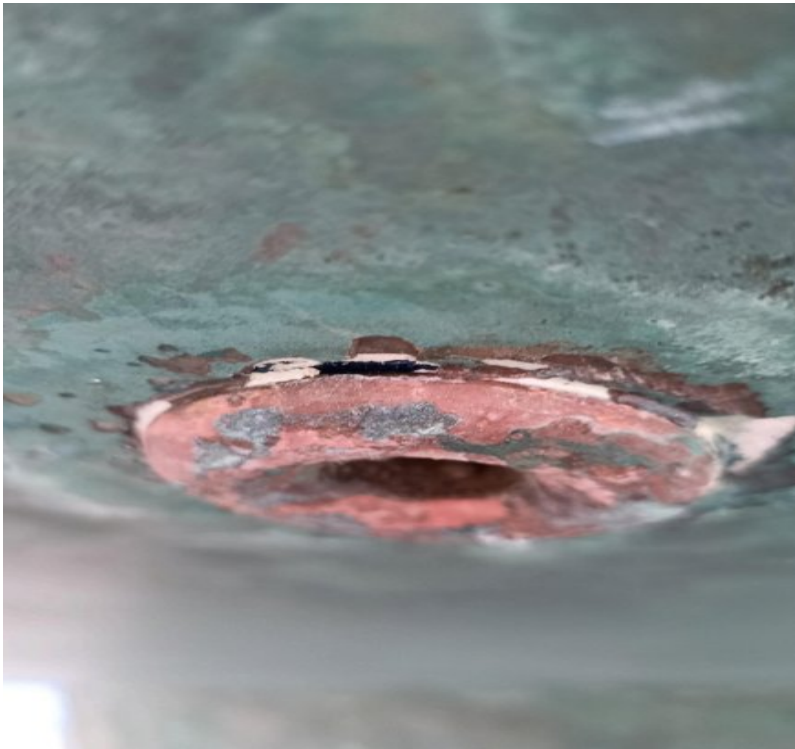
Toiletten Seewasser

Hier löst sich auch das Silikon und die Einlässe sind oxidiert.
Man kann auch von innen Oxidation, sowie auch Feuchtigkeit erkennen.

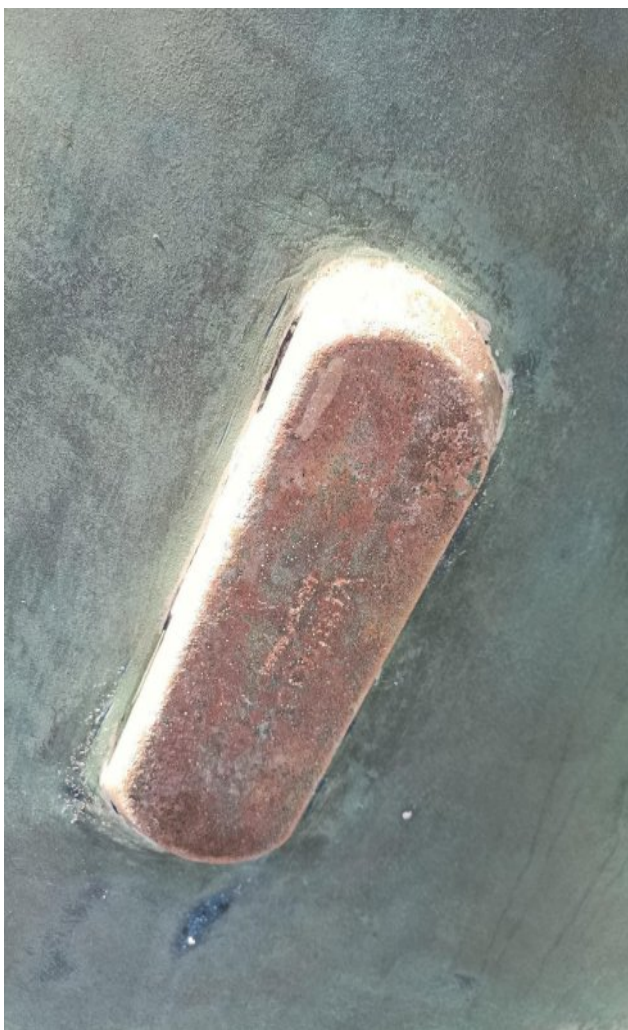
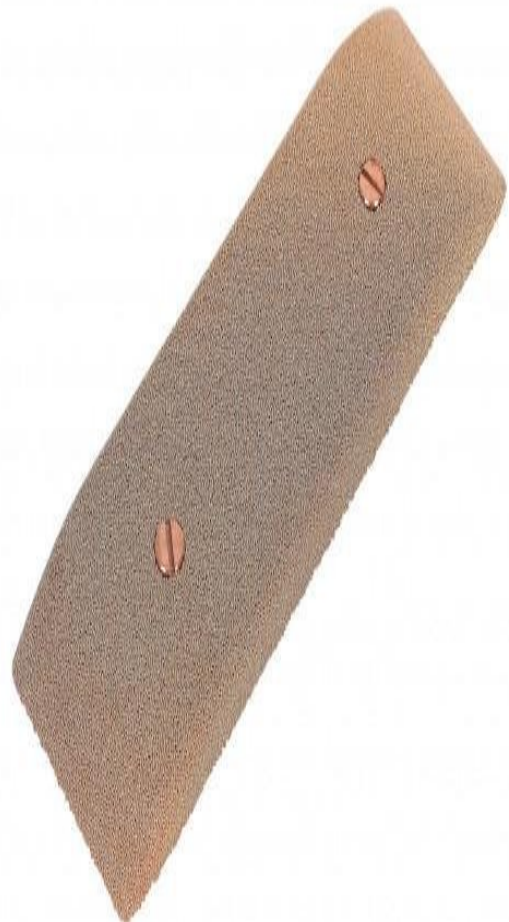
Wie man hier erkennen kann (Bild links) , ist die Oberfläche glatt. Normalerweise soll diese sollte porös sein (Bild rechts) , damit sich die Oberfläche vergrößert und so eine bessere Ableitung gegeben ist.

- 4.) Ruder demontieren und neu Laminieren mit Epoxide (Vakuum und getempert)
- 5.) Erdungsplatte erneuern
- 6.) Kiel am besten abbauen, säubern und mit neuem Silikon wieder verschrauben.
Alternativ: Nur Silikon entfernen und Oberflächen behandeln, um einen guten Halt für neues Silikon zu schaffen. Konstruktives Silikon für Unterwasser geeignet verwenden.

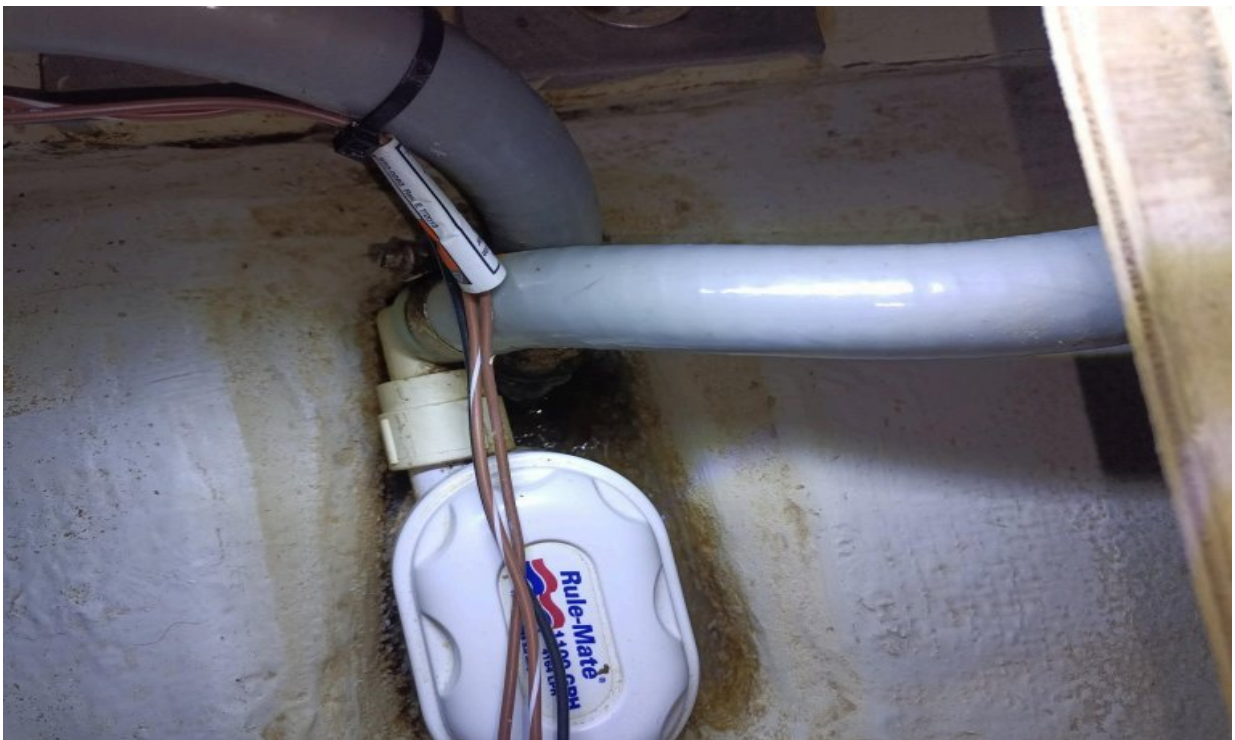
Ich konnte in der Bilge an verschiedenen Stellen Salzwasser und Salzkristalle feststellen. Massiv war die Ansammlung dort, wo die Bilgepumpe direkt vor der Maststütze sitzt.

Zu diesem Zeitpunkt kann die Ursache dafür nicht eindeutig geklärt werden. Mittschiffs war noch ein wenig Wasser in der Bilge gestanden.

- 16.) Bilge mit frischwasser von allen Seiten reinigen und gut trocknen(absaugen und ausblasen)
- 17.) Motor Öl wechseln und Motor externer Kühlkreislauf mit Zitronensäure spülen. (min. für 8 Std.)

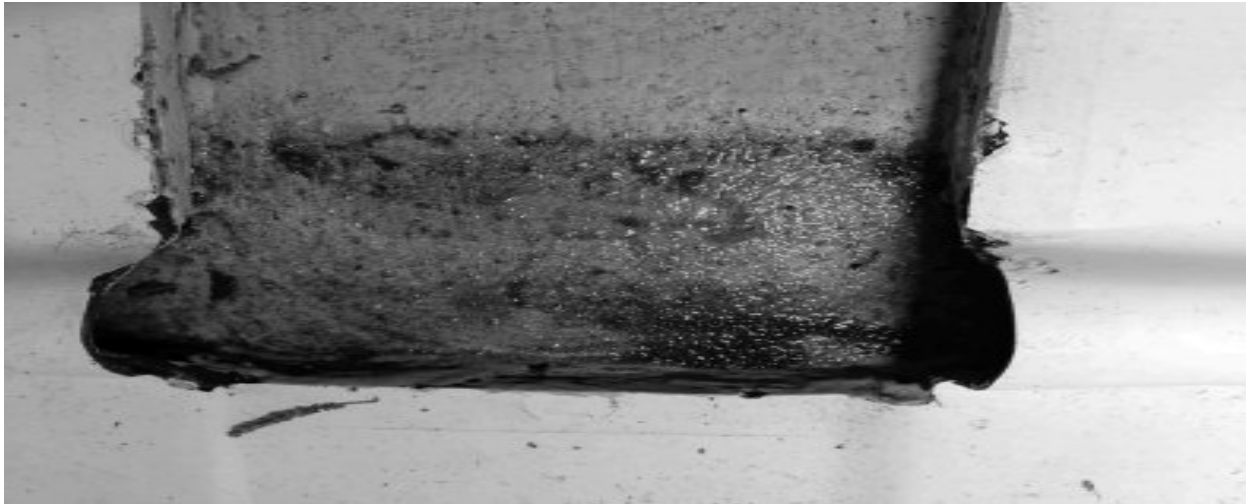
An den Kielbolzen , bzw an den Unterlegscheiben dort waren leichte Rostansätze festzustellen.

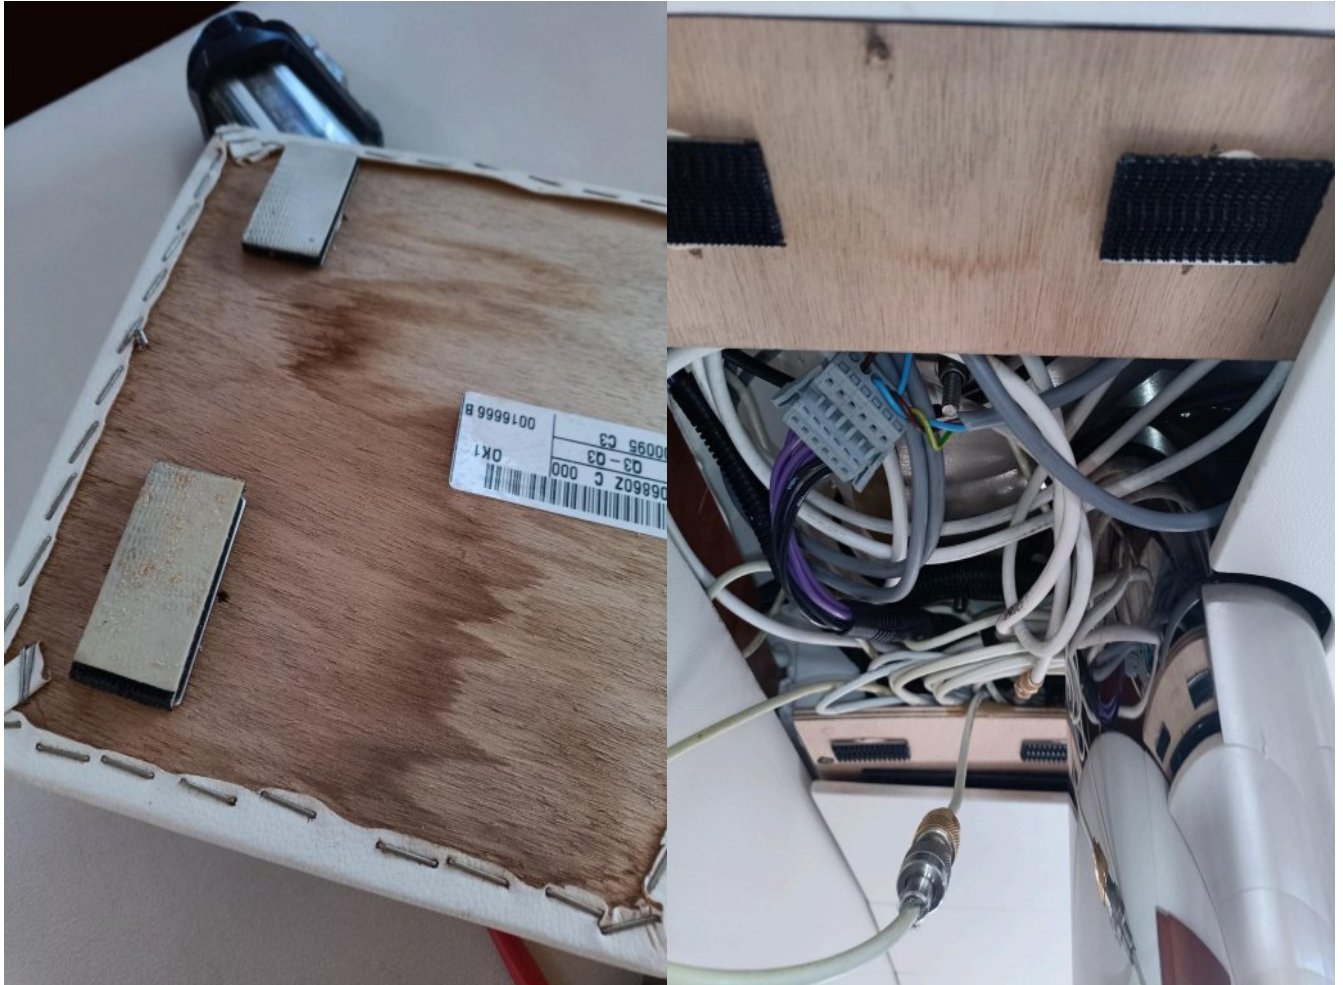
Das nachfolgende Bild zeigt das deckenpaneel, welches die Maststütze und die Kabeldurchbrüche abdeckt. Hier kann man noch alte Spuren von Feuchtigkeit erkennen. Außerdem ist es leicht verbogen.

Dies lässt den Schluss zu, dass zu irgendeinem Zeitpunkt mal ein Wassereintritt am Mast war. Ob dies jedoch ursächlich für die Salzkristalle und das Seewasser in der Bilge ist, kann man so nicht beantworten.

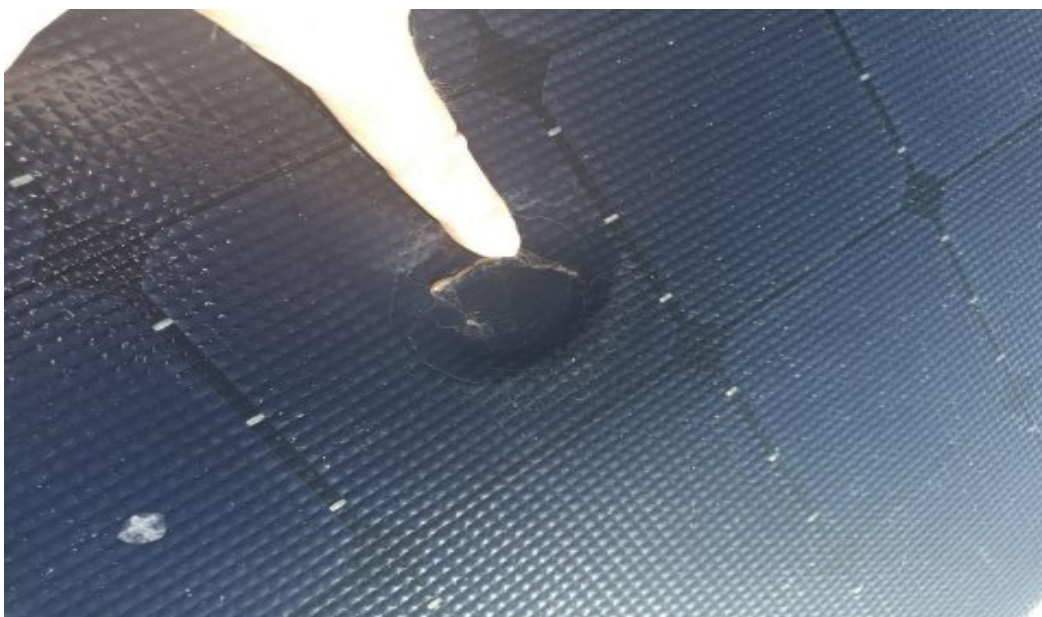
Eines der Drei Solarpaneele im Vorschiff hat eine große Delle, welche nach Aussage des Eigners durch einen Steinfall verursacht wurde. Dies hat aber die Leistung gar nicht, oder nur gering beeinflusst.

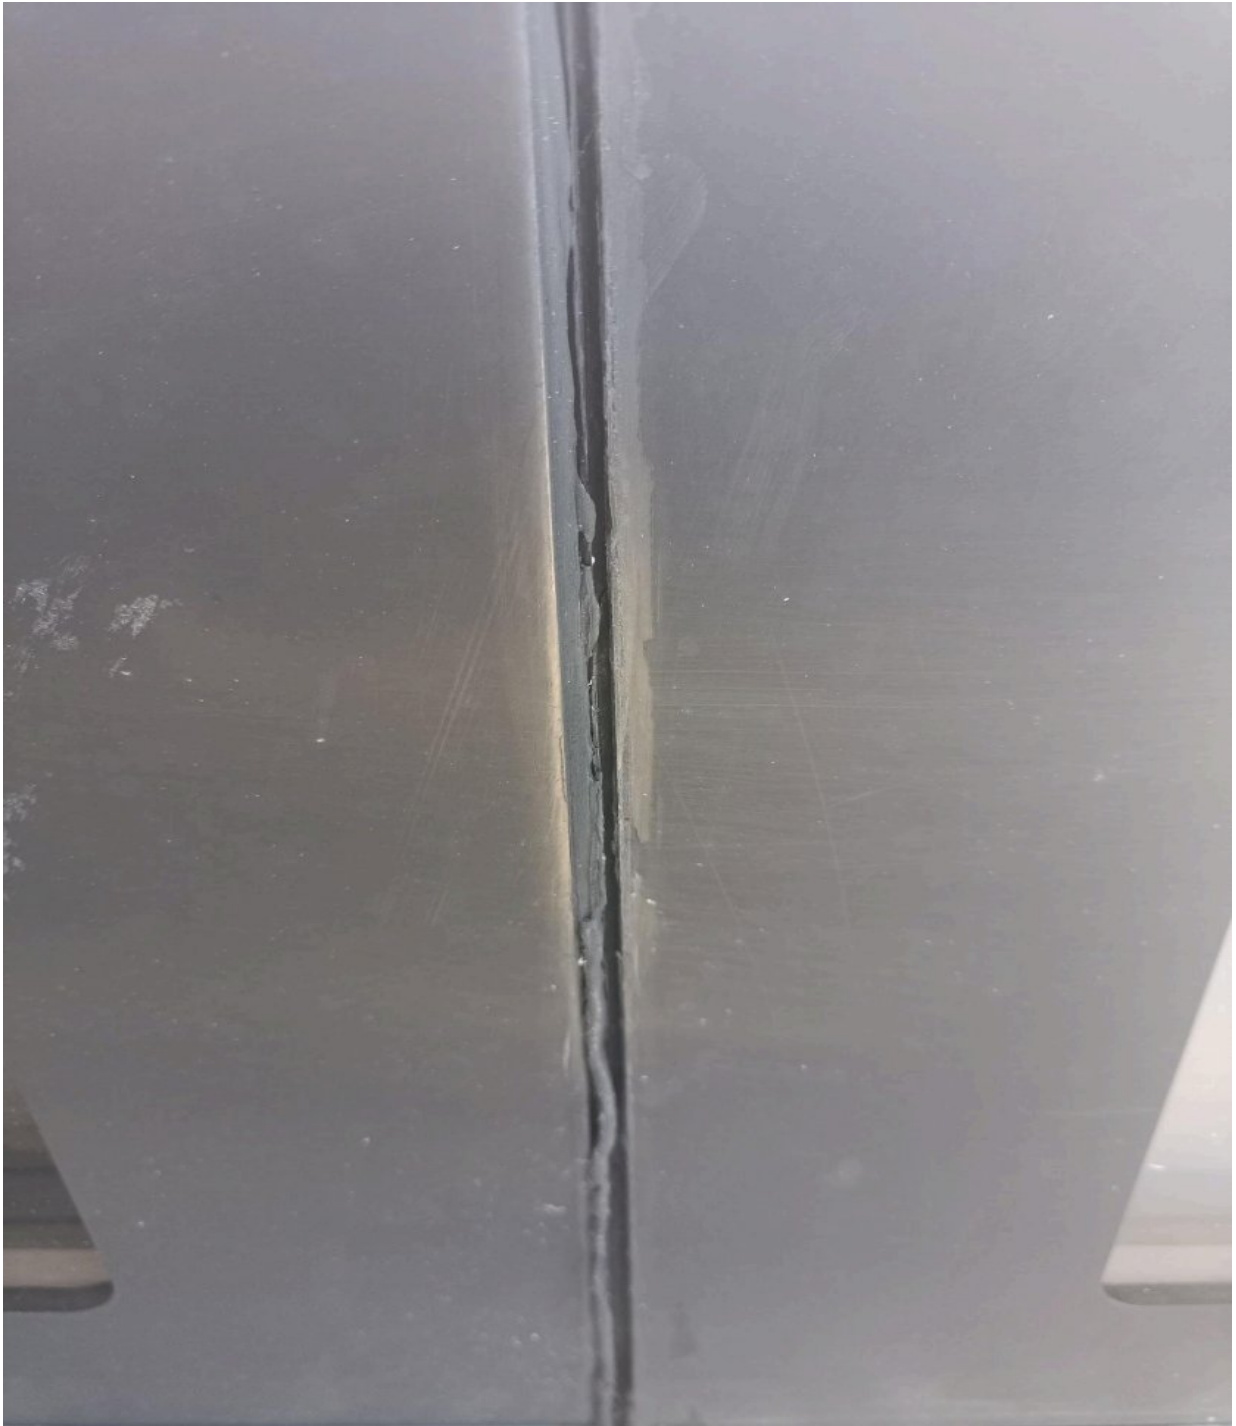
Silikon zwischen den Scheiben

Hier ist insbesondere zu bemerken, dass auf der Steuerbordseite das Fenster im Aufbau lose ist und sich die Naht löst. Weiter sind alle Silikonnähte an den Aufbauten zeitnah zu erneuern.

- 14.) Scheibe Stb ausbauen, säubern, beide Flächen mit Primer behandeln und neu mit Silikon hierfür geeignet einbauen.
- 15.) Übergröße Bolzen Baum/Masthalterung ersetzen

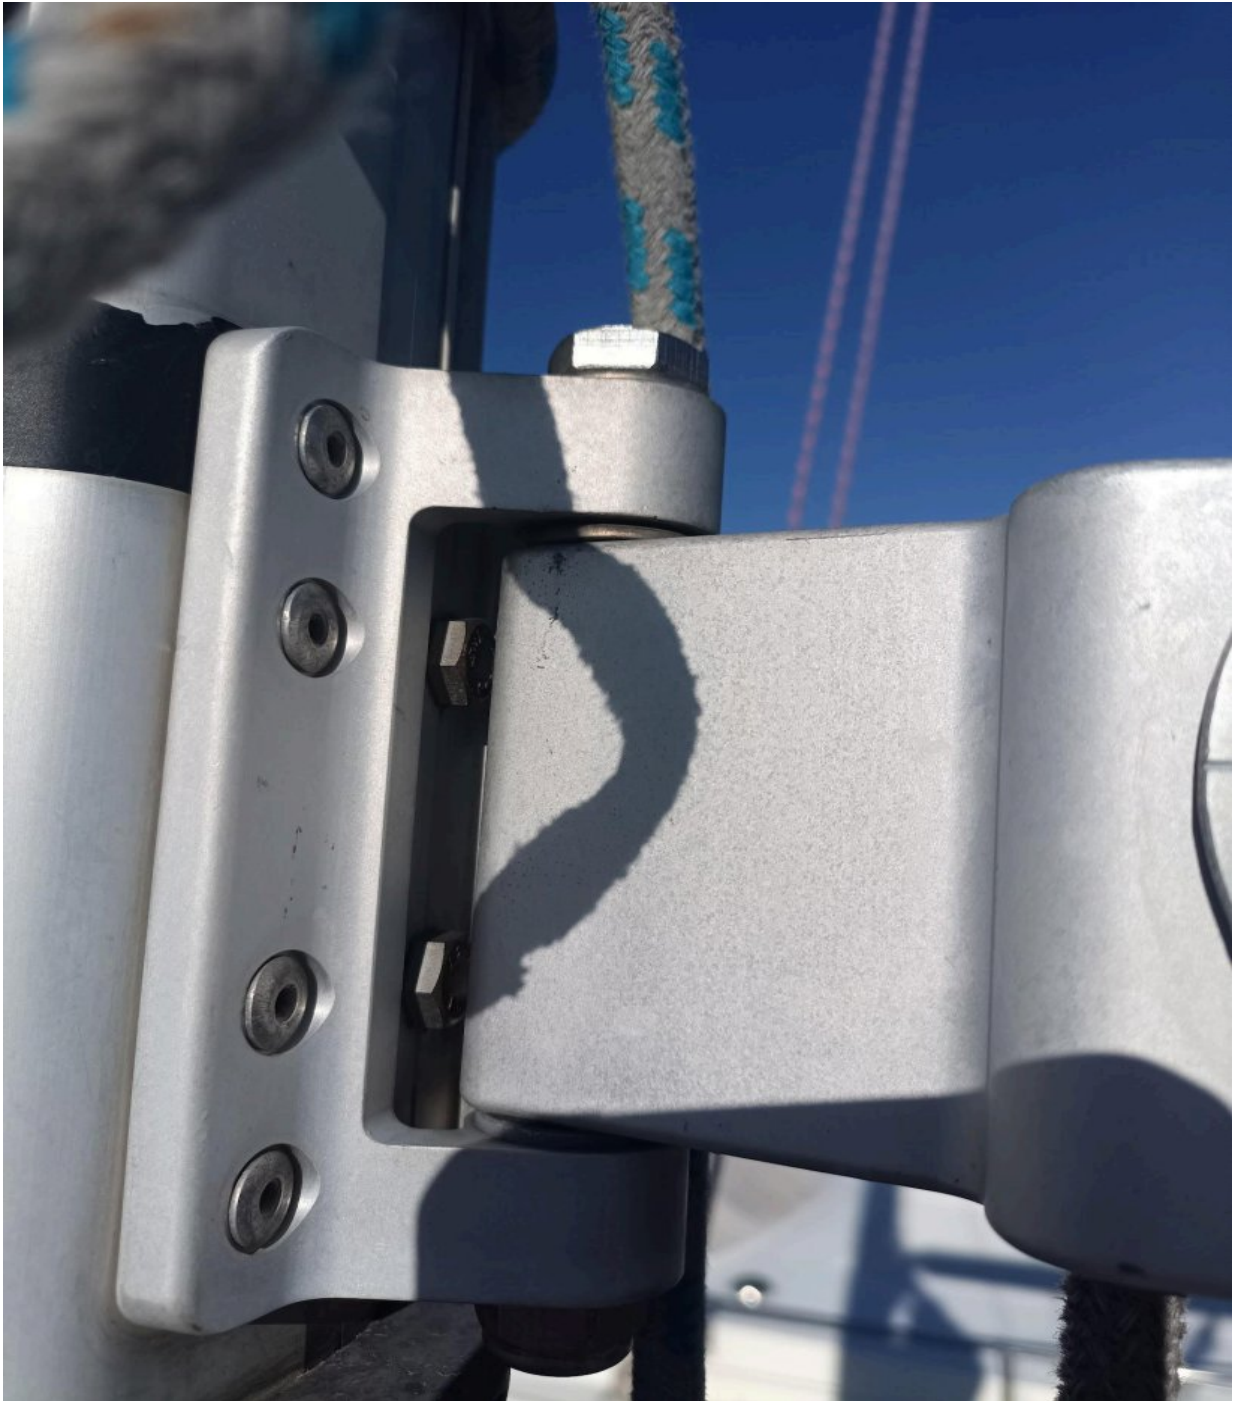
Hier sieht man die Verbindung von Baum zum Mast. Der Bolzen ist leicht ausgeschlagen und sollte durch einen im Durchmesser größeren ersetzt werden.

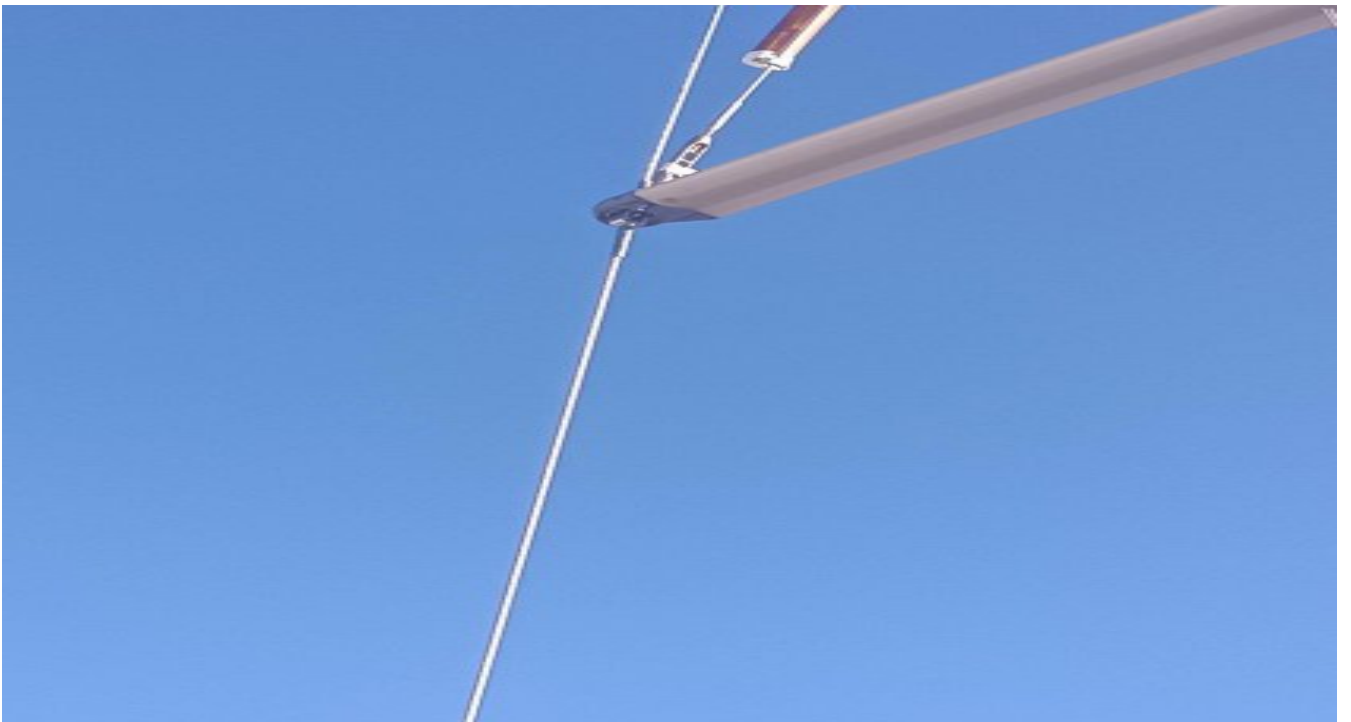
Die Abdeckungen für die Rollanlage fehlen, liegen aber laut Eigner an Bord.

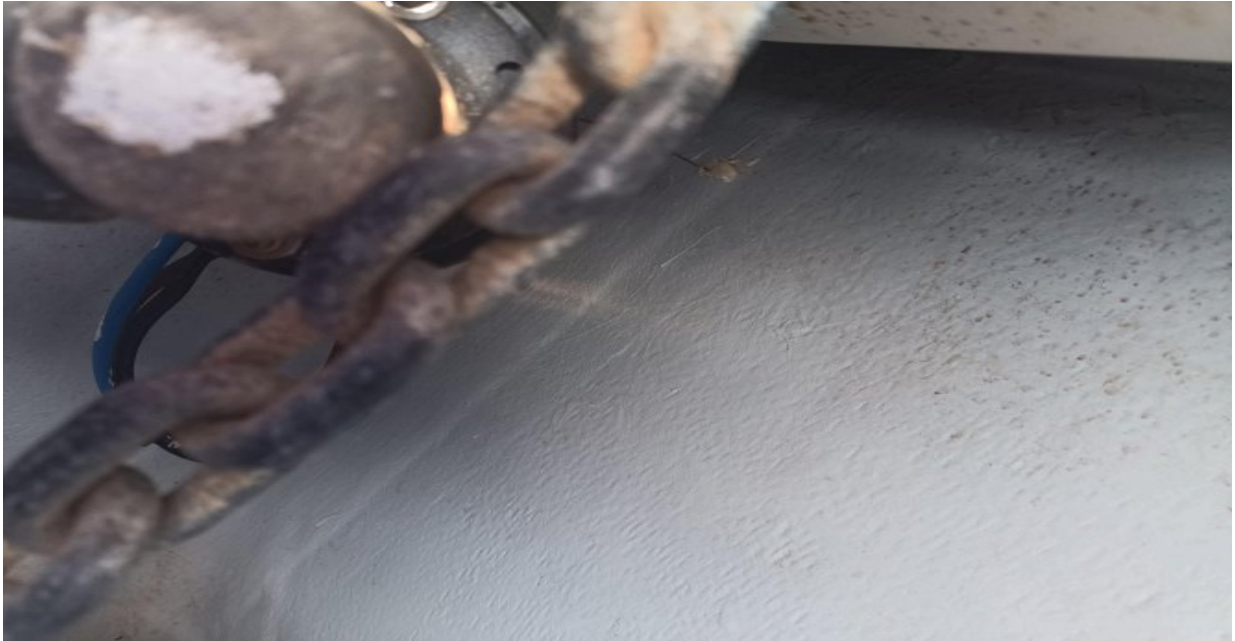
Die Kette schlägt am Motor an und daher sollte man ein Abweisblech montieren, um den Motor zu schützen.

- 10.) Saildrive Simmerringe überprüfen.
- 11.) Abweisblech Ankerwinde montieren.
- 12.) Heckbereich mit Antifouling streichen.
- 13.) Silikon an den Aufbauten erneuern

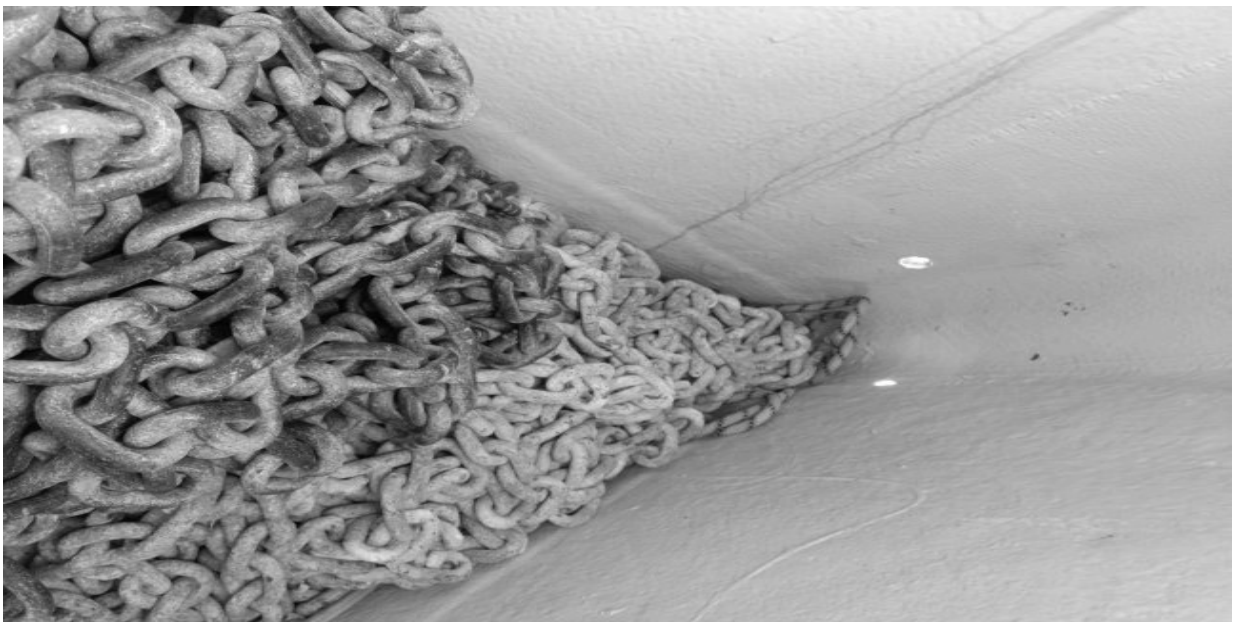
Im Ankerkasten befinden sich zwei Ablauflöcher, welche das Wasser / Seewasser ableiten sollen. Diese sind jedoch sehr hoch montiert und ein nicht unerheblicher Bereich bleibt damit nass.

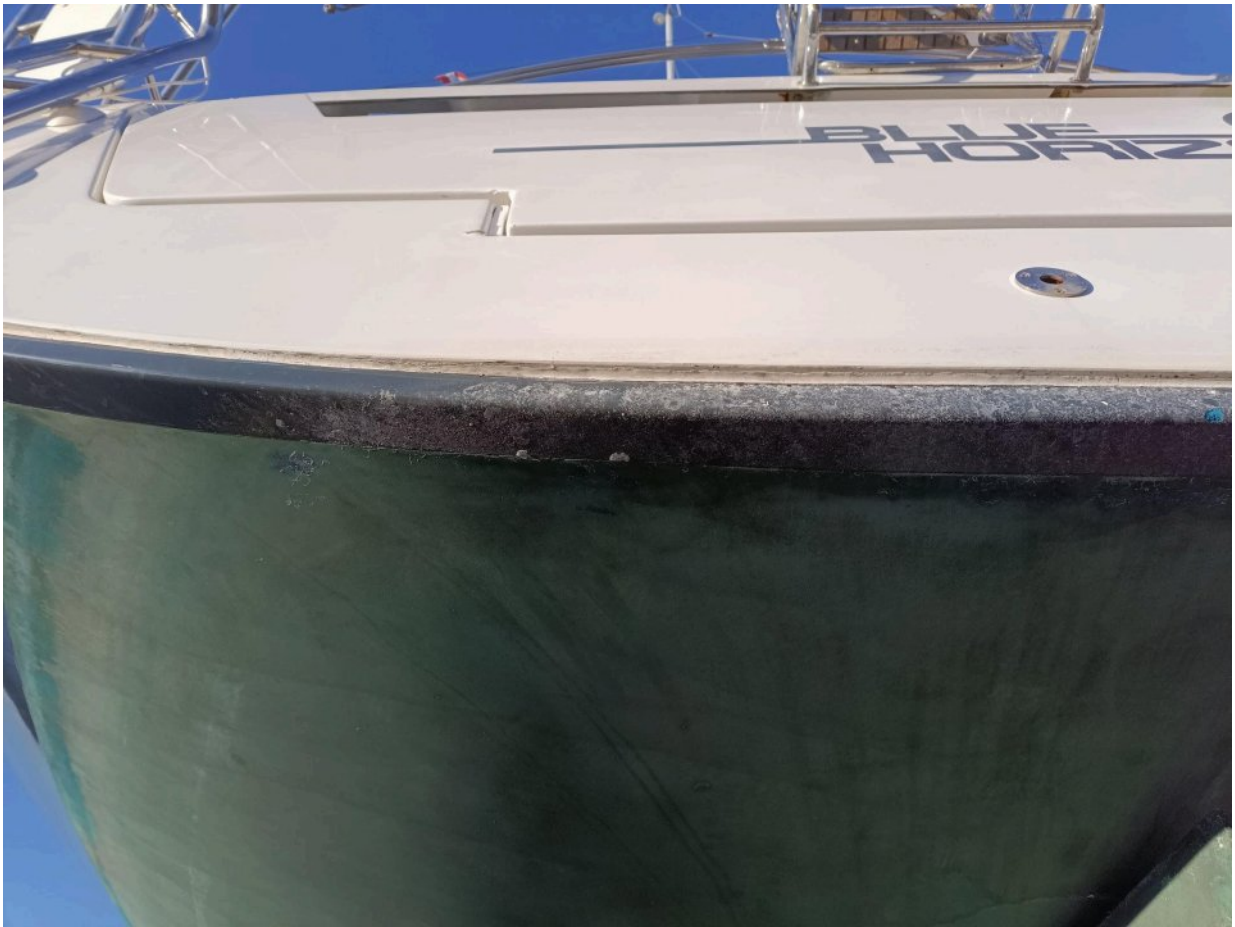
Wie man auf dem Bild erkennen kann, steht das Wasser hier über der vorgegebenen Wasserlinie. Dies lässt sich durch das Gewicht des Tenders und der David erklären.

Es empfiehlt sich, diesen Bereich mit einem farblich geeigneten Antifouling zu streichen.

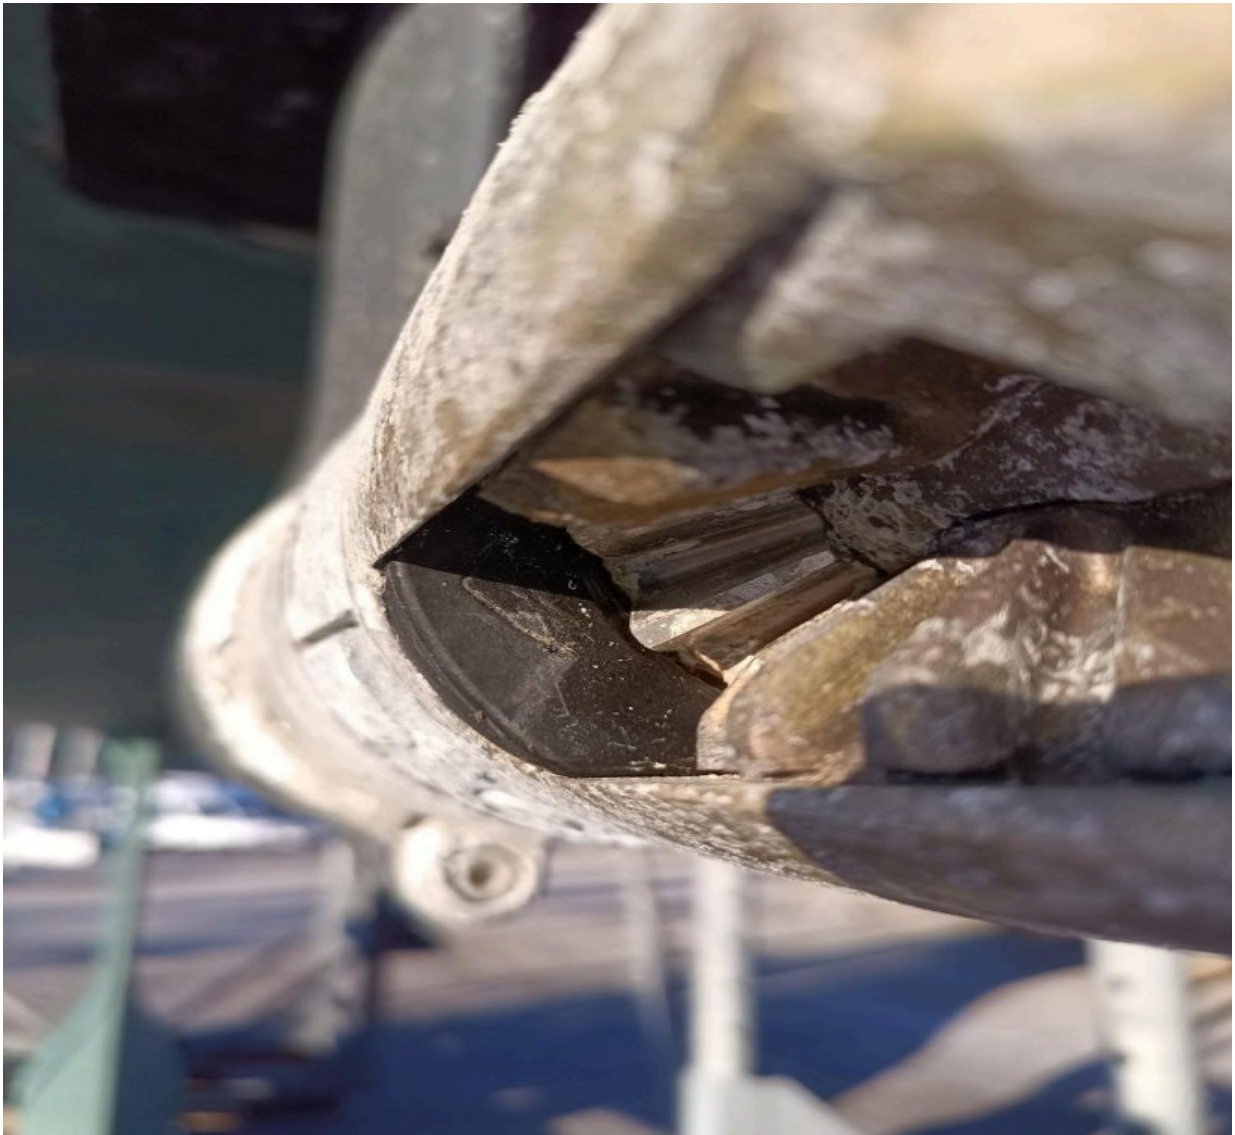
Beim Getriebe wurde festgestellt , dass der Ölstand unter Minimum war. Außerdem hat das Öl eine ungewöhnliche Konsistenz und Farbe.

Vor der Probefahrt wurde das Öl mit dem vom Hersteller festgelegten aufgefüllt. Welches in Farbe und Konsistenz nicht dem im Getriebe vorgefundenen entspricht.

- 7.) Zinkanoden erneuern
- 8.) Gori Propeller säubern, fetten, Gummi tauschen
- 9.) Saildrive Öl wechseln (richtiges ÖL laut Handbuch für SD50 verwenden.)
