Überprüfung auf strukturelle Beschädigung nach Unfall

Überprüfung auf strukturelle Beschädigung nach Unfall an Segelyacht

“Noemi”

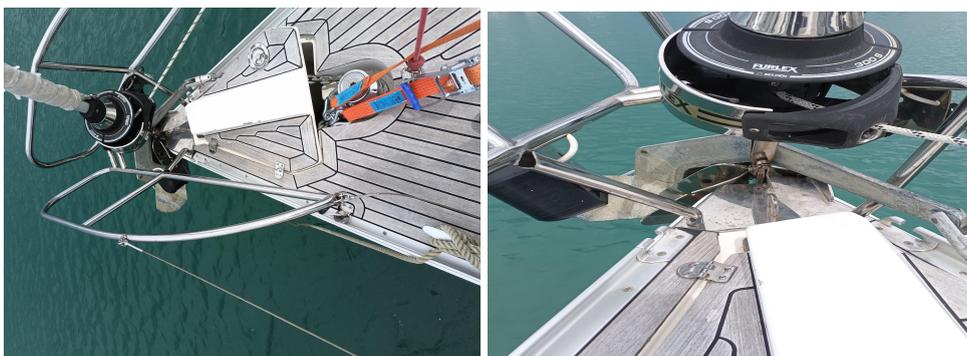
Nach Darstellung der Auftraggeberin wurde das Boot, an einer Boje befestigt, von einem anderen Boot bug-seitig gerammt. Dabei hat sich der Bugkorb etwa 30 cm nach Backbord verbogen. An einer Stelle ist die Verstrebung des Bugkorbs gebrochen und auch die Halterung am Deck ist mittig abgebrochen. Alle Edelstahlteile der Ankerführung und Befestigung sind verbogen. Kratzer am Gelcoat im Bugbereich. Die Ankerwinde hat sich ebenso leicht verschoben und ist nunmehr undicht. Ebenso ist der Anker abgeknickt.

Der Bugkorb hat die Rollanlage der Genua beschädigt und es scheint auch die Genua selbst beschädigt worden zu sein.

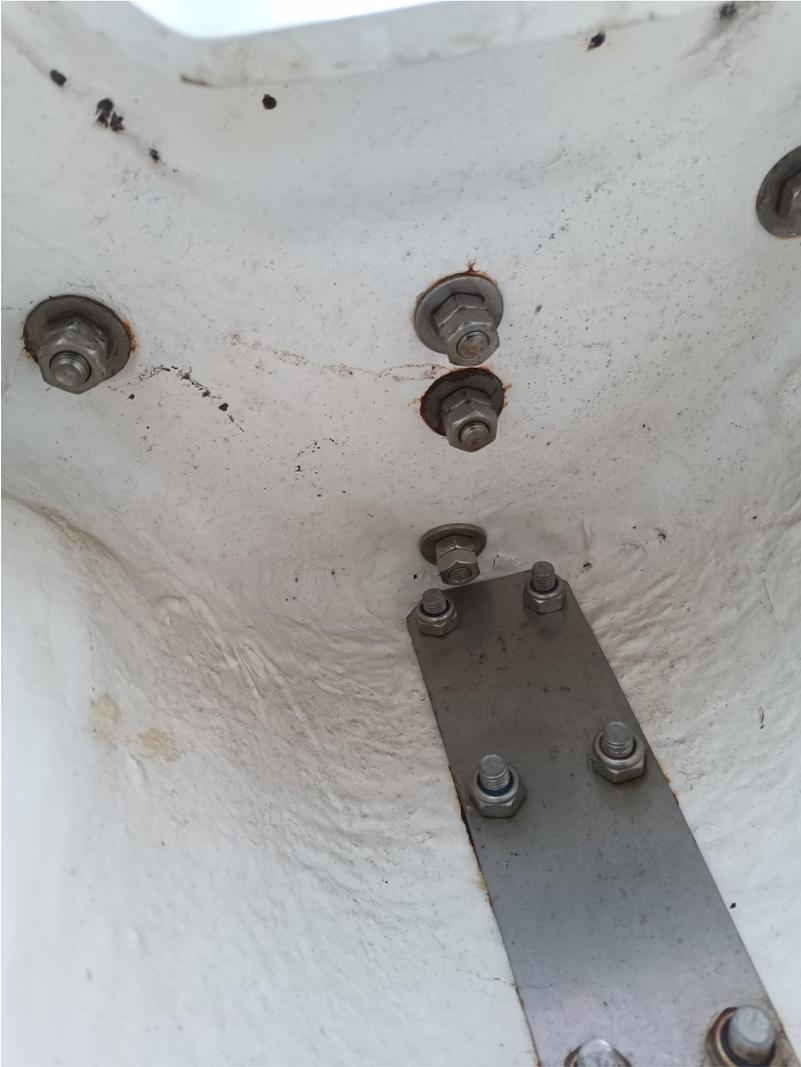
Bug / Ankerkasten Innen mit Befestigungen Ankerführung

Die Außenhaut des Rumpfes im Bugbereich weist keine Verformungen auf.
Im Ankerkasten selbst konnten keine Risse oder Ähnliches erkannt werden.

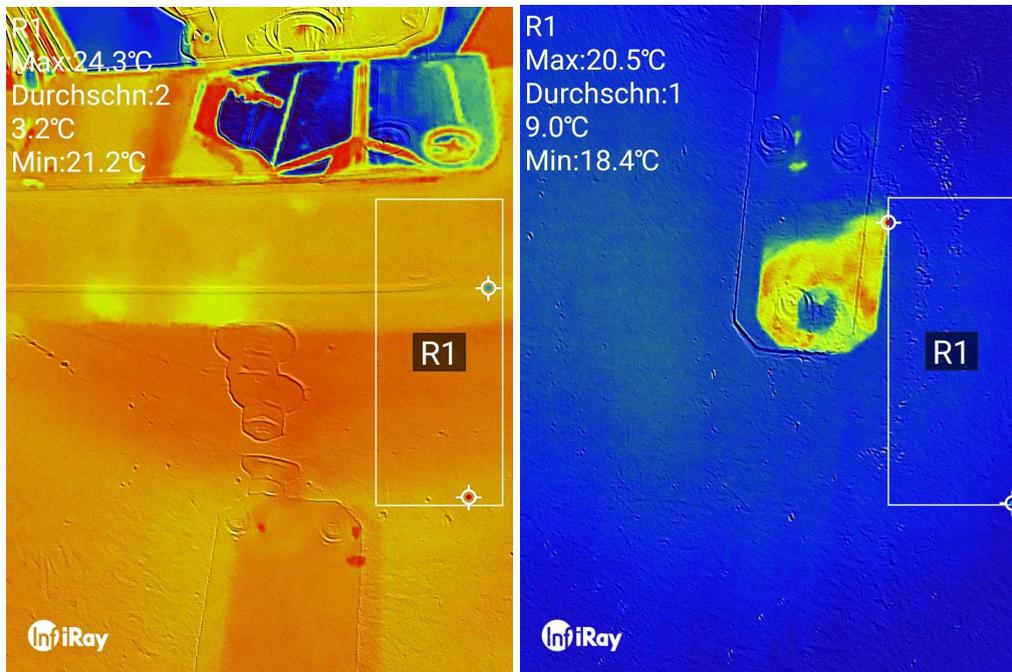
Mit der Kamera kann man aufgrund von Veränderungen in der Temperatur Risse oder Ablösungen erkennen. In diesem Fall sind die Anzeigen gleichmäßig und daher keine Risse oder Ablösungen.

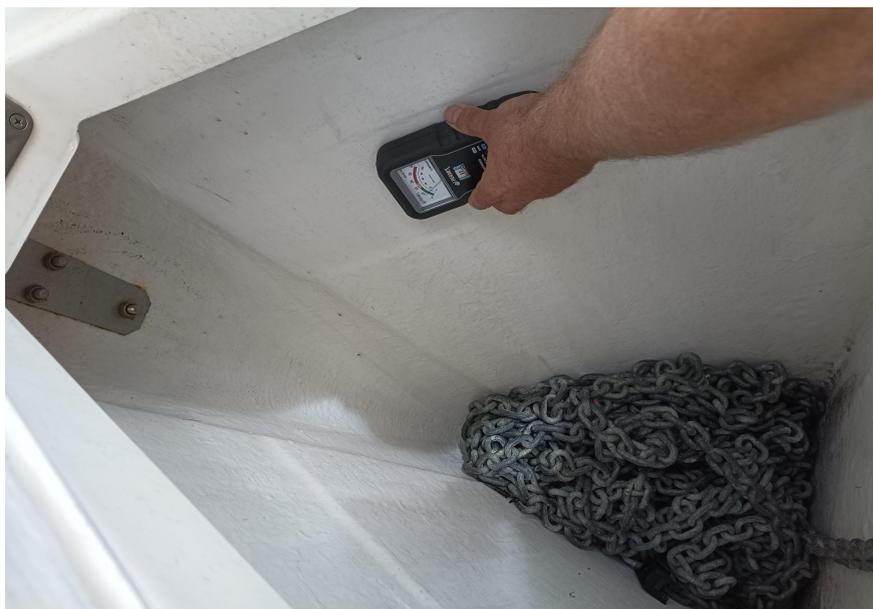
Mit der elektro kapazitäts Methode, Modell Skipper von Tramex (5)
Damit kann man Feuchtigkeitsansammlungen im Laminat erkennen, die ebenso auf eine Ablösung und/oder Undichtigkeit schließen.
Auch der Befund ist negativ.
