Reporte inspección de cucharon PC800-8E0

Modelo	PC800-8E0	Serie	65158	Horometro		Eco	
Lugar	Monterrey	Orden Trabajo		Hr. Inicio	8:00am	Hr. Final	18:00pm
Responsable	Servicemep			Fecha	Día	Mes	Año
					29	03	2023

Descripción de trabajos: inspección r reparación de cucharon.

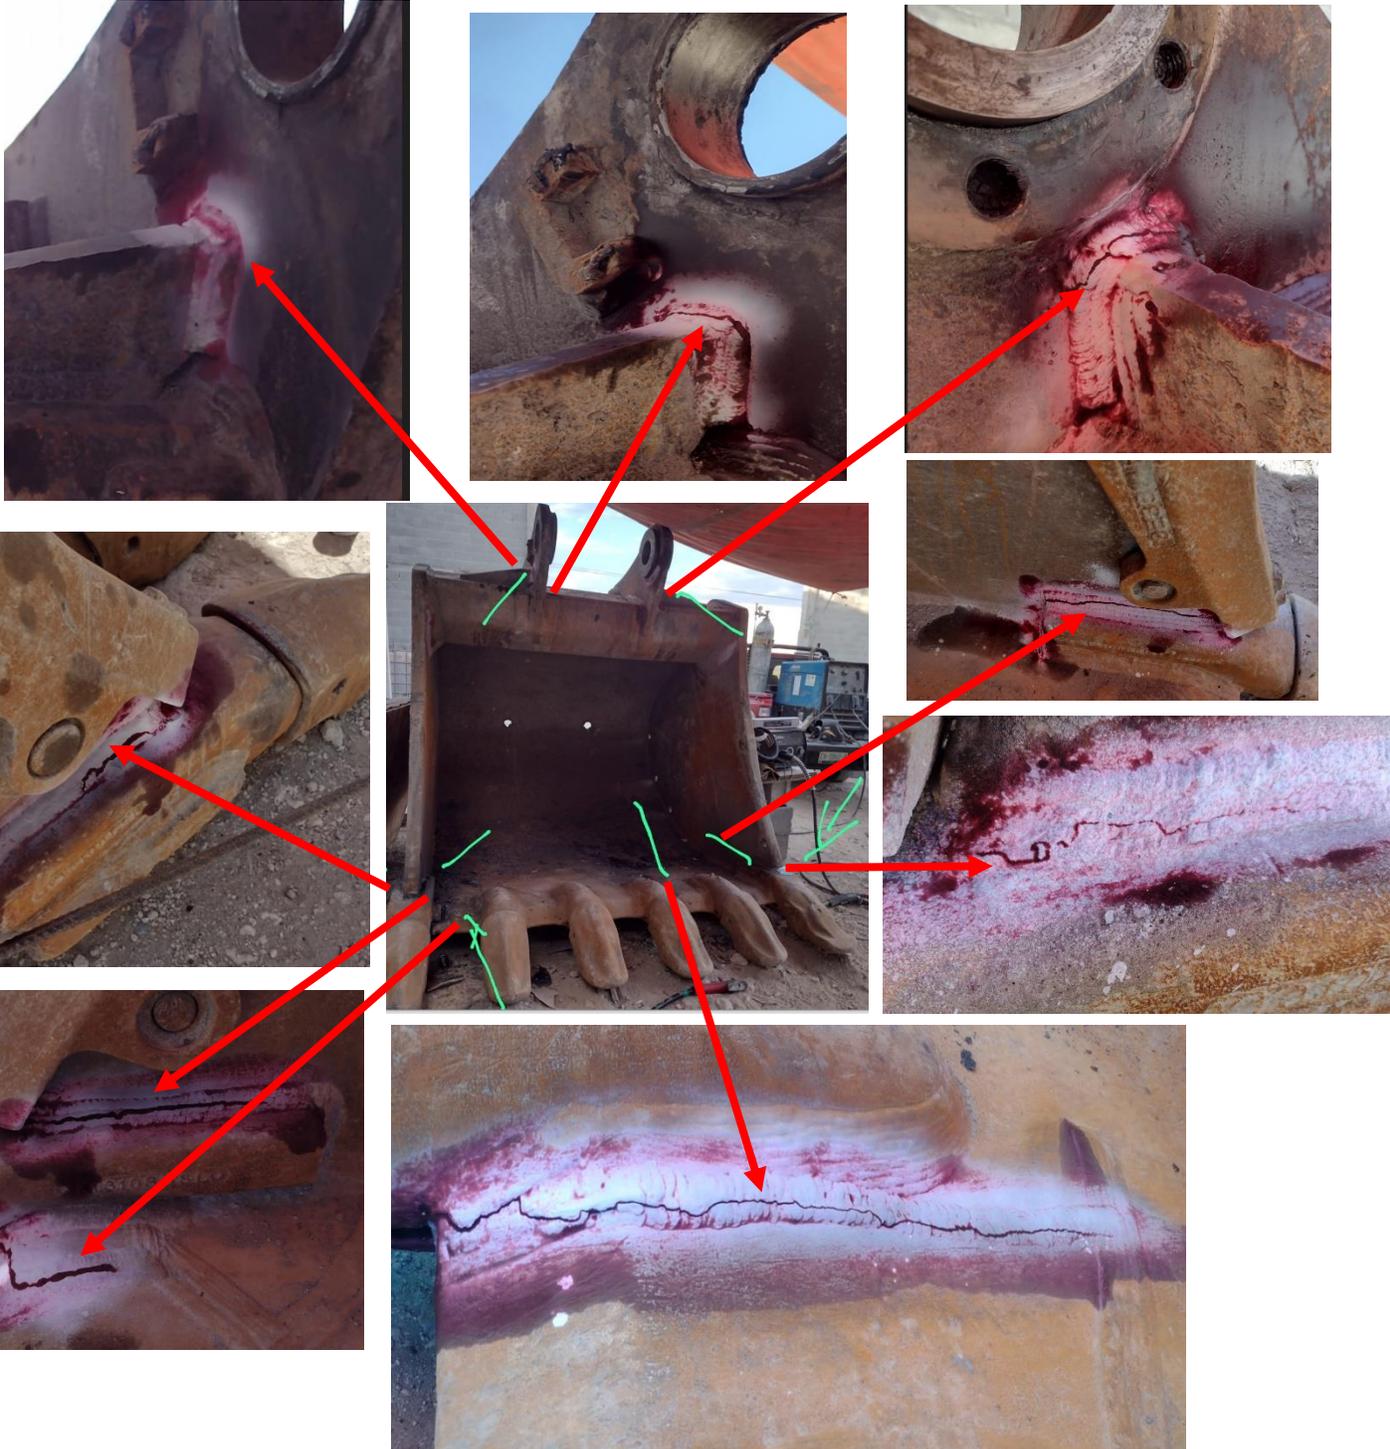
1.- Fisuras en cucharon.

Se encontraron múltiples fisuras en el cucharon, requiere reparación.

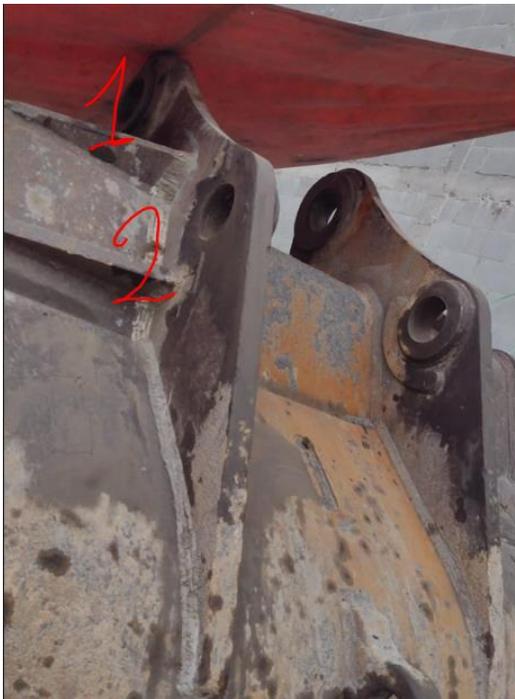
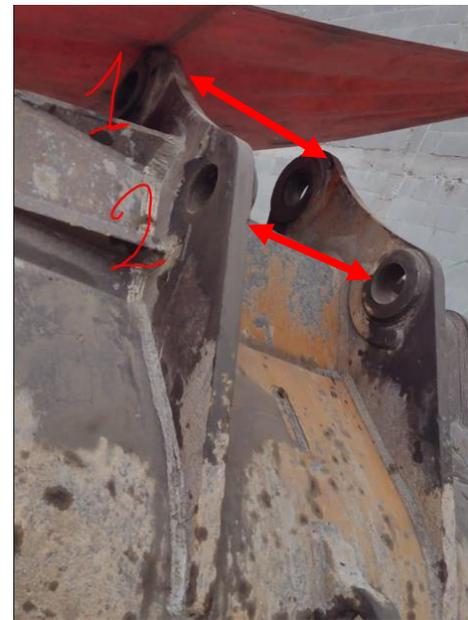
Distancia de caras interna, presentan desgaste.

Valor original 519 mm

Valor obtenido **539 mm.**

Se recomienda reparación de caras internas.
