# El incendio del supermercado YCUA BOLAÑOS

Asunción, Paraguay - 10 de Agosto de 2004  
Por: Eduardo Alvarez y Jaime Andrés Moncada

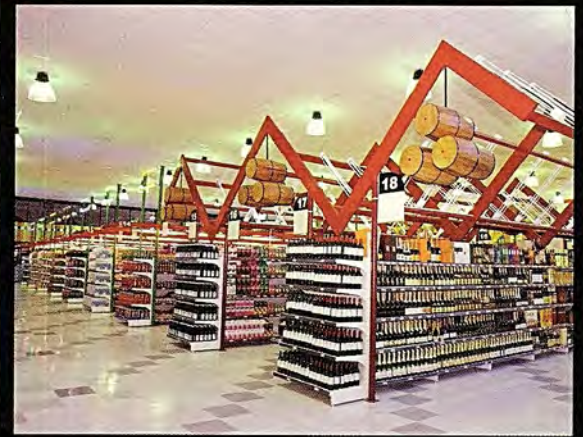
Área de ventas en el día de inauguración del supermercado. Los detectores fotoeléctricos se ven en el techo. (Foto cortesía Diario ABC Color, Asunción)

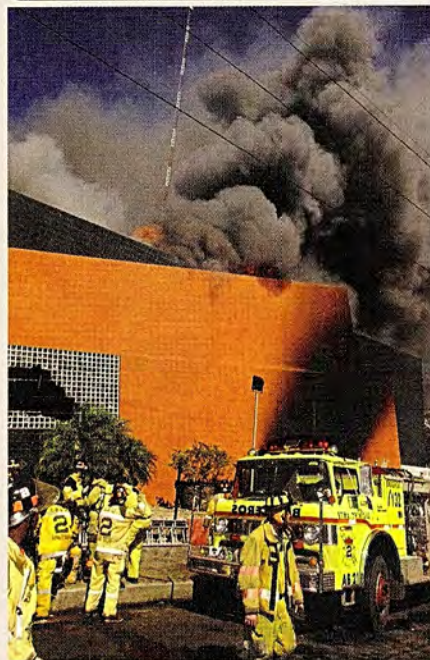
Una vista de la fachada del edificio desde la Avenida Artigas, luego que el techo ha colapsado. (Foto cortesía Diario ABC Color, Asunción)

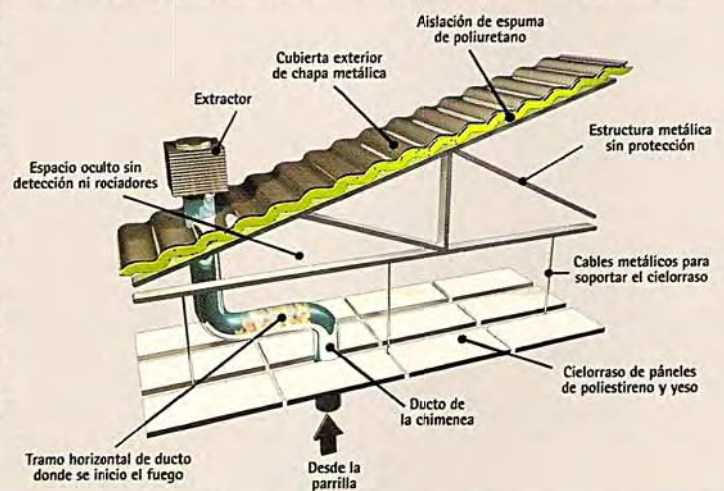
De acuerdo con los peritos de ATF, el fuego se inició dentro de una sección horizontal de la chimenea de la parrilla ubicada en la zona de la cocina. Esta sección horizontal poseía una gran acumulación de grasa y ceniza que sirvió como combustible. El incremento de temperatura debido al fuego debilitó la sujeción metálica de este tramo de la chimenea, permitiendo que el fuego, hasta entonces confinado en el interior del ducto, saliera del mismo alcanzando la cubierta superior del techo y avanzando hacia la parte más elevada debido a la pendiente que el techo presentaba. Esto produjo el encendido del aislamiento de poliuretano y de las placas del cielorraso. El incendio que se desarrollaba en el espacio oculto entre el cielorraso y el techo, continuó avanzando hacia el sur incrementando las llamas y la liberación de gases calientes. El calor generado comenzó a debilitar la sujeción del cielorraso, y el fuego, finalmente, atravesó las placas de este cielorraso alrededor de la chimenea de la parrilla en el entresijo (mezanine) de la plazoleta de comidas. Subsecuentemente, esto condujo a la caída de los vidrios en la pared de separación entre la plazoleta de comidas y el local de ventas. En este momento el fuego es visto por primera vez por los empleados y los clientes del supermercado.

Esquema del espacio oculto entre la cubierta del techo y el cielorraso

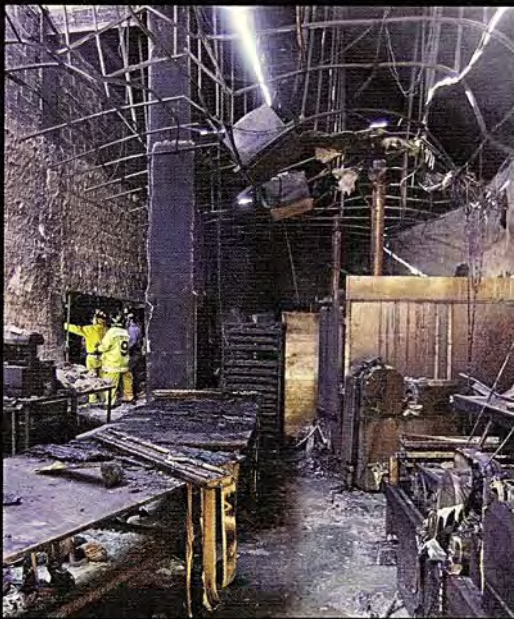
Área de servicios después de extinguido el incendio. Se puede ver la estructura metálica del techo. (Foto cortesía de Diario ABC Color, Asunción)

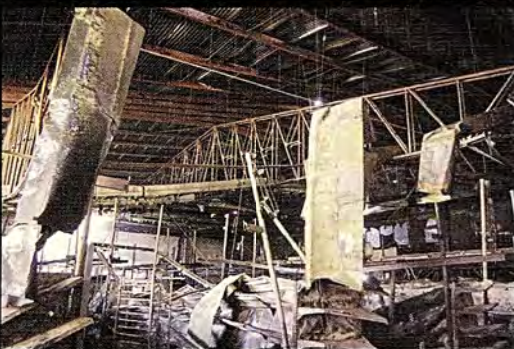
La estructura del edificio era de hormigón armado, con paredes de mampostería realizadas con bloques de cemento. El techo presentaba estructura portante mediante cabriadas de perfilería metálica y, en algunos sectores, vigas reticuladas también metálicas. Esta estructura no poseía protección que mejorara sus condiciones de resistencia al fuego. La cubierta del techo estaba constituida por chapas metálicas acanaladas, bajo la cual se aplicó por aspersión una capa de aislante de espuma de poliuretano combustible con un espesor entre 25 y 250 mm.

Área de ventas después del incendio. La estructura que soporta el techo se puede ver sin ningún recubrimiento resistente al fuego. (Foto cortesía de Diario ABC Color, Asunción)

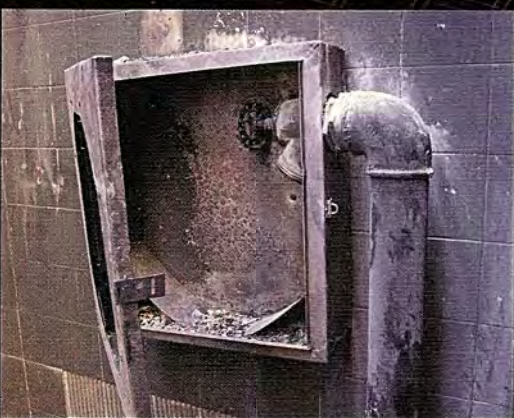
establecimiento no se encontraba operativa en el momento del incendio (esto no pudo verificarse fehacientemente). El edificio estaba protegido mediante un sistema automático de detección y alarma de incendios. El local de ventas, la plazoleta de comidas y la mayoría de los sectores de servicio, poseían detectores fotoeléctricos de humo; mientras que, en el área de estacionamiento de vehículos (aparcamiento) y en los sectores de panadería, confitería y cocina, los detectores eran termovelocimétricos. El sistema totalizaba 90 detectores fotoeléctricos de humo, 49 detectores termovelocimétricos, 10 estaciones manuales de alarma y 10 dispositivos de notificación con alarma sonora y luz estroboscópica, además de otros tres elementos de alarma sonora. Estos dispositivos estaban agrupados en 20 zonas de detección convencionales, no interrogadas, y conectados a un panel de alarmas del tipo contra intrusión. Ninguno de los testigos manifestó haber escuchado la activación de las alarmas de incendios.

Gabinete contra incendios que presuntamente no tenía su abastecimiento de agua funcionando en el momento del incendio. (Foto cortesía de Diario ABC Color, Asunción)
