El sábado 1 de octubre de 2004, antes de la media noche, se inició un incendio en el piso 34 de la Torre Este del Parque Central, un edificio de gran altura en Caracas, Venezuela. Afortunadamente, en el momento del incendio, este edificio ocupado por ministerios del gobierno venezolano se encontraba virtualmente desocupado con excepción del personal de seguridad, quienes evacuaron ilesos. El incendio ocasionó más de 250 millones de dólares en daños a este edificio, el más alto de Sur América. El fuego quemó todo el contenido desde el piso donde se inició el incendio hasta el piso 50. Los dos últimos pisos, el 51 y el 52, fueron afectados parcialmente. Aunque este edificio estaba totalmente protegido por rociadores automáticos, este incendio evidencia la necesidad de seguir rigurosamente con los protocolos de mantenimiento, inspección y prueba de los sistemas de protección contra incendios en edificios.

EL EDIFICIO

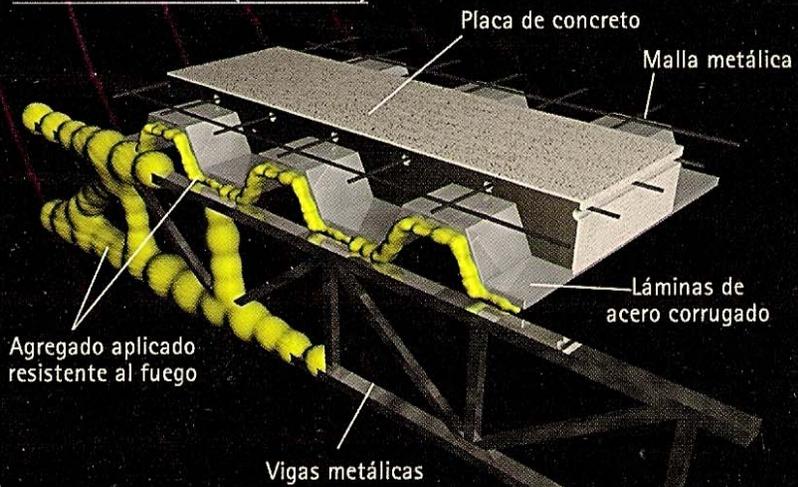
ESTRUCTURA PISO (Steel Deck)

La estructura de concreto reforzado del edificio consiste en columnas perimetrales conectadas mediante macrolosas de concreto post-tensado, las cuales tienen 3 m (10 pies) de grosor y están ubicadas encima del segundo mezanine, piso 14, piso 26, piso 38 y piso 49 (ver esquema adjunto del edificio). No hay un núcleo central. Los pisos individuales

entre las macrolosas tienen una construcción de placa de concreto con cubierta de acero (Steel deck) descolgada por vigas de acero a las macrolosas, todas protegidas por debajo con recubrimiento resistente al fuego (ver esquema adjunto). El recubrimiento contra el fuego es Cafco Blaze Shield DC/F, un mortero con fibra de lana mineral. Según Manny Herrera, quien trabaja para Cafco, la estructura del piso estaba diseñada para cumplir una clasificación resistente al fuego de 2 horas. Cinco luces estructurales descansan sobre cuatro filas de columnas internas en cada dirección, que sostienen la placa de concreto con cubierta de acero (steel deck) de cada piso. En efecto, la estructura de concreto incluye 5 edificios de acero uno sobre otro, cada uno sostenido por una macrolosa. Como resultado del incendio, no hubo colapso dentro del edificio, exceptuando dos pisos que colapsaron parcialmente. La deflexión en algunas vigas de acero fue importante. Además, la compartimentación contra incendios de cada piso fue disminuida por la adición de varias aberturas de piso con cubiertas no resistentes al fuego que proporcionaban acceso a los sistemas mecánicos y de plomería.
