# Asbestinventarisatetest

Stationsstraat 110, 2800 Mechelen

Attestnummer : 20220421-000001.000

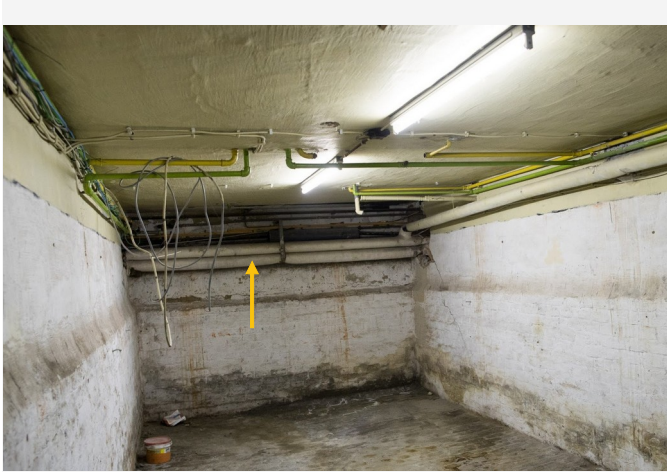
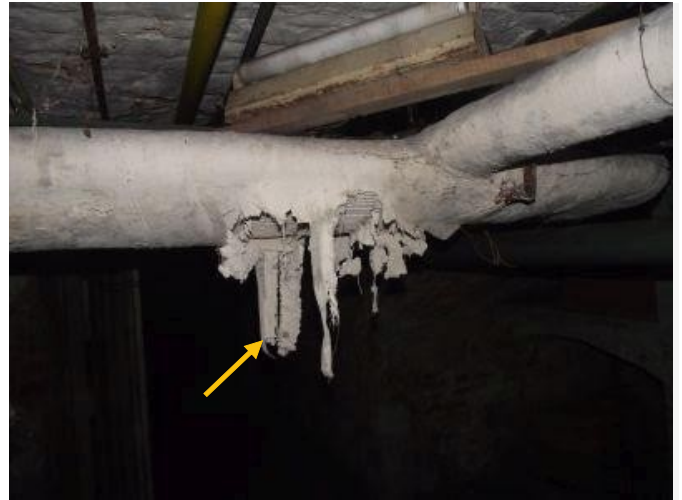
| Fiche 1: thermische leidingisolatie in gips..... | 19 |

Er wordt aangeraden om minstens de wijnkelder voorlopig af te sluiten en de gipsisolatie in beiden lokalen dringend te laten verwijderen.

| Eindbeoordeling materiaalsrisico | Hoog materiaalsrisico en/of hoge kans op vezelvrijgave |
| Opmerking | Op relatief veel plaatsen scheurt en brokkelt het gips af, vnl. in de wijnkelder. |

| Gebondenheid | Categorie 2: niet-hechtgebonden met matrix |
| Asbestsoort (vezeltype) | Amfibool aanwezig, uitgezonderd crocidoliet |
| Asbestconcentratie | Hoog ( $\geq 50\%$ ) |
| Afschermingsgraad van het gehele materiaal | Geheel of deels (ook) vrij aan de binnenlucht |
| Toestand van het materiaal | Matig beschadigd, matig verweerd |

| # | Type | Referentie | Resultaat |
|---|---|---|---|
| 1.1 | Mengmonster | monster 5 | Amosiet |

| Opmerking | De leidingen met thermische isolatie bevinden zich doorlopend in de wijnkelder en de naastliggende technische ruimte (2 aparte lokalen). De thermische isolatie bestaat uit textiel (doek), asbesthoudend gips, golfkarton en glaswol. |

**Dringend verwijderen**

- Sluit de ruimte luchtdicht af en vermijd het betreden van de ruimte.
- Scherm in afwachting van verwijdering het asbestmateriaal af van luchtstromingen en verstoring: bijvoorbeeld door het te verpakken, te fixeren, af te dekken, signalisatie - afbakening aan te brengen, ...
- Verwijder dit asbestmateriaal zo snel mogelijk. Volg de toestand goed op.
- Voer binnenluchtmetingen uit om actuele blootstellingsrisico's in de binnenlucht te monitoren.

- Hermetische zone (erkend asbestverwijderaar)  
Gipsisolatie wordt losgesneden van dragermateriaal (leiding), asbesthoudend gips zal gemakkelijk verbrossen. Om geen asbestvezels te verspreiden naar de omgeving, dient een onderdrukzone te worden opgesteld.

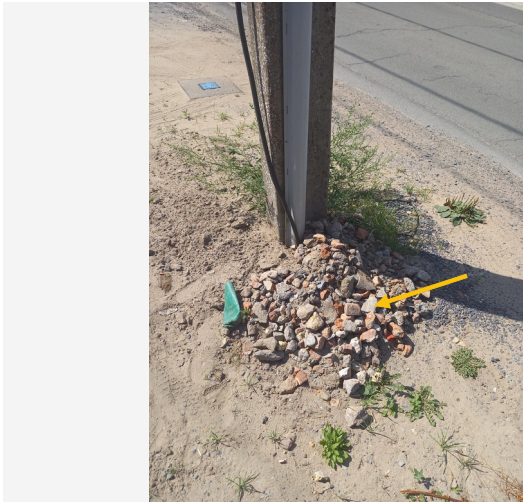
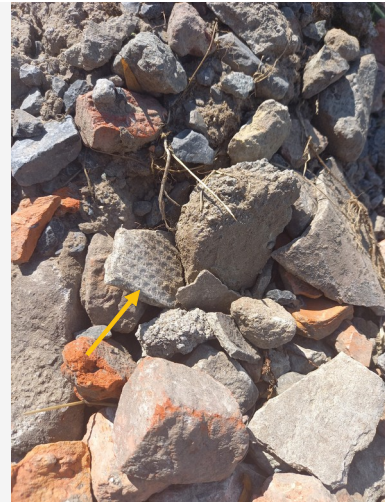
## Fiche 2: losse stukken in vezelcement op steenpuinlaag

Bijkomend onderzoek van steenpuinlaag en bodem eronder is aangeraden (uitsorteren).

| # | Type | Referentie | Resultaat |
|---|---|---|---|
| 2.1 | Puntmonster | monster 4 | Chrysotiel, Crocidoliet |

| Opmerking | Steenpuinlaag werd oppervlakkig onderzocht, enkel de toplaag. Mogelijk bevinden er zich nog asbesthoudende stukken vermengd in de steenpuinlaag of in de bodem eronder. De steenpuinlaag bevindt zich in de voortuin t.h.v. de straat. |

**Dringend verwijderen**

- Verwijder het asbestafval.
- Voer bijkomendestaalname(s) uit.

- Eenvoudige handelingen: mag via doe-het-zelf of door werknemer(s) met opleidingsattesteenvoudige handelingen Voorzichtig op te nemen (handpicking), te verpakken en af te voeren.

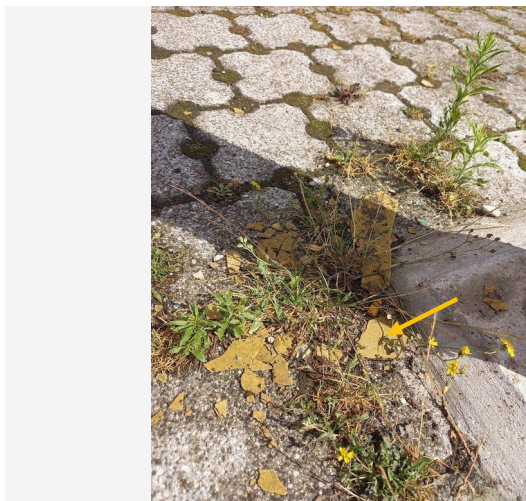
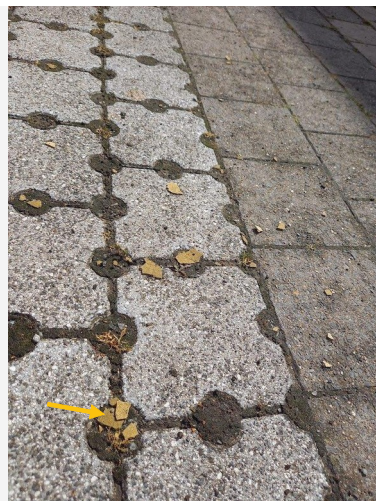
## Fiche 3: losse stukken van platen type "Menuiserite"

| Bron van de resten | Mogelijk van onderdakplaten (zie monster 1) |
| Opmerking | Gele kleur. De losse stukken bevinden zich op het terras t.h.v. de straat/voortuin. |

**Dringend verwijderen**

- Verwijder het asbestafval.

- Eenvoudige handelingen: mag via doe-het-zelf of door werknemer(s) met opleidingsattesteenvoudige handelingen  
Voorzichtig de stukken opnemen (handpicking), verpakken en afvoeren.

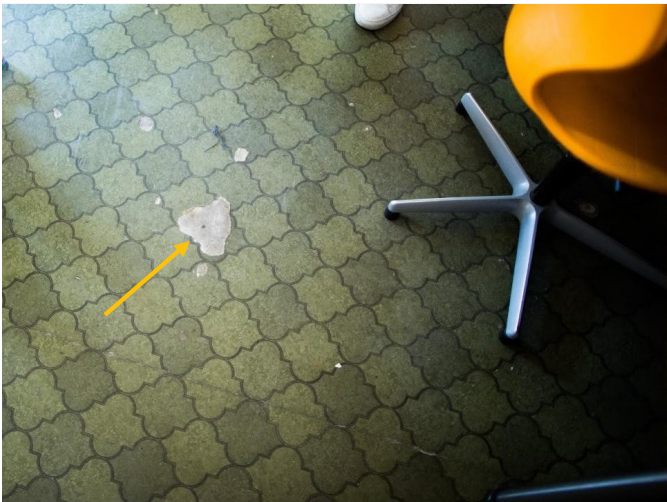
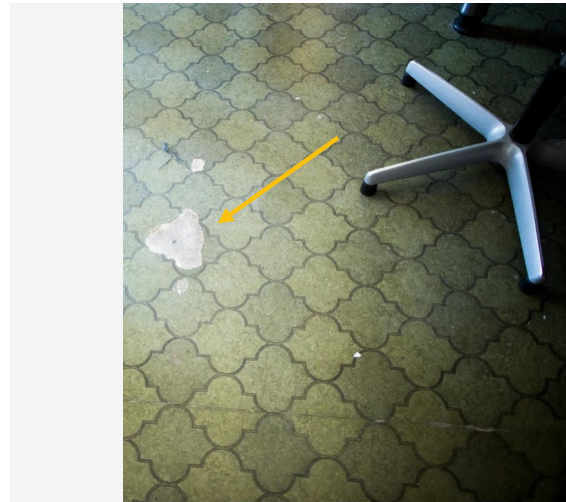
| Eindbeoordeling materiaalisico | Verhoogd materiaalisico en/of verhoogde kans op vezelvrijgave |
| Opmerking | Lokaal enkele openingen/gaatjes in het vloerzeil, maar geen resten van asbestkarton vastgesteld aan onderliggende vloerlaag. |

| Asbestsoort (vezeltype) | Alleen chrysotiel |
| Asbestconcentratie | Hoog ( $\geq 50\%$ ) |
| Toestand van het materiaal | Licht beschadigd, licht verweerd. Intact materiaal type Pical – asbestboard of categorie III 'gebondenheid' |

| # | Type | Referentie | Resultaat |
|---|---|---|---|
| 4.1 | Puntmonster | monster 3 | Chrysotiel |

| Opmerking | De bovenzijde van het vloerzeil wordt gekenmerkt door een groen patroon, bestaande uit asbestvrij kunststof (vinyl). De onderzijde van het vloerzeil bestaat uit asbesthoudend karton. De kartonlaag is vastgelijmd aan een onderliggende vloerlaag. |

Verwijderen

- Scherm in afwachting van verwijdering het asbestmateriaal af van luchtstromingen en verstoring: bijvoorbeeld door het te verpakken, te fixeren, af te dekken, signalisatie - afbakening aan te brengen, ...

- Hermetische zone (erkend asbestverwijderaar)  
De vinyl is gelijmd aan een onderliggende vloerlaag. Verwijderen gebeurt door aftrekken vinyl, waarbij asbestkarton zal scheuren.

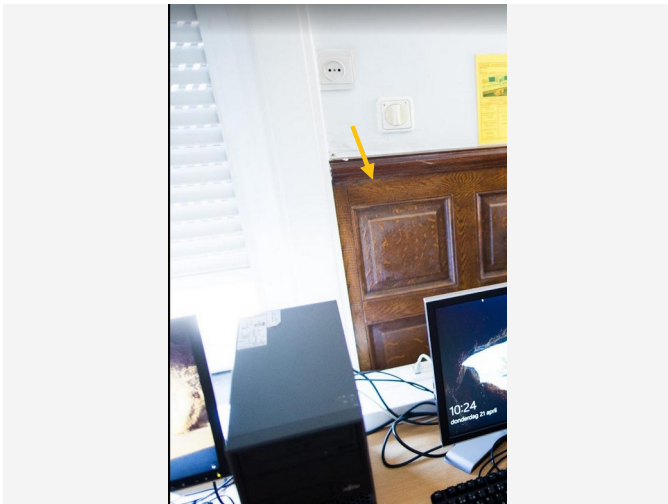
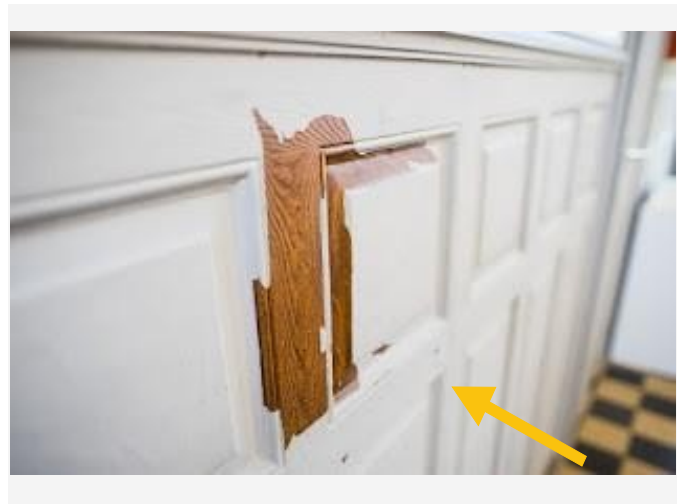
| <b>Opmerking</b> | <p>Visueel en auditief werden asbestverdachte lambriseringsplaten aangetroffen in het bureau. De platen zien er uit als hout, maar</p> <p>klinken als vezelcement. Er zijn geen bestaande beschadigingen aan de platen. Die eigenaar liet niet toe om een monster te nemen. Bijgevolg werden ze opgenomen als asbestverdacht en worden ze automatisch beschouwd als asbesthoudend, tot een monsternamenanalyse dit kan verifiëren of weerleggen.</p> |

Zorgvuldig beheren

- Zorg voor een veilig beheer. Vermijd het beschadigen van het asbestmateriaal. Controleer de toestand jaarlijks op wijzigingen.

- Eenvoudige handelingen: mag via doe-het-zelf of door werknemer(s) met opleidingsattest eenvoudige handelingen  
Voor zover dit vastgesteld kon worden, bevatten de platen schroeven. Mogelijk zijn de platen dus vastgeschroefd op een draagstructuur die zich tegen de wand bevindt. De platen kunnen bijgevolg losgeschroefd worden in hun geheel en verpakt en afgevoerd worden.
