REPARACION LINEA SUBMARINA

Reparación de abolladura en línea submarina aplicando TitanWrap®.

Ubicación: Golfo de Mexico

Año: 2015

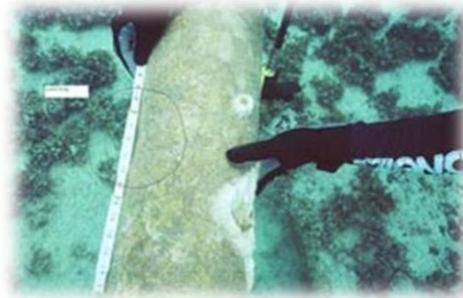
Línea Submarina de 8.625" ubicada a 9 m de profundidad, presión de diseño de 600 psi presenta una abolladura.
