Informe Reparación Codos Monoboya

CLIENTE	OLEODUCTO CENTRAL S.A.
LUGAR DE REPARACIÓN	TERMINAL COVEÑAS
ACTIVIDAD	REPARACION CODOS STRING 1 Y 3 MONOBOYA
TIPO DE FIBRA	FIBRA DE CARBON TITANWRAP
FECHA DE REPARACIÓN	AGOSTO 6 DE 2014

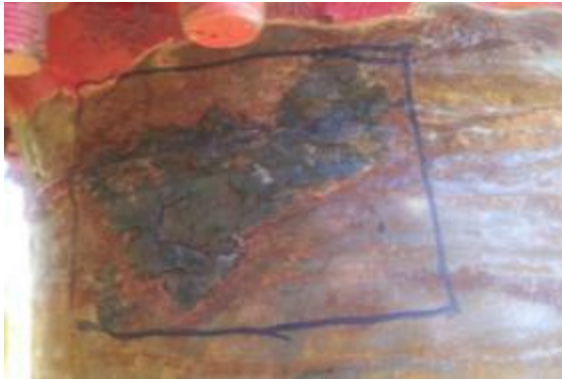
Foto No. 1 Perdida de espesor por corrosión externa en área paralela al cordón de soldadura en la posición horario de las 06:00 en codo del String 1

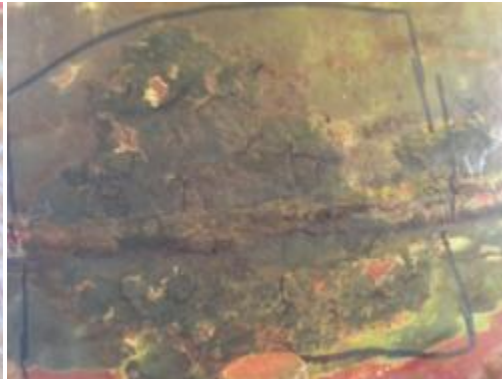
Foto No. 2 Perdida de espesor por corrosión externa en área paralela al cordón de soldadura en la posición horario de las 04:00 en el codo del String 1

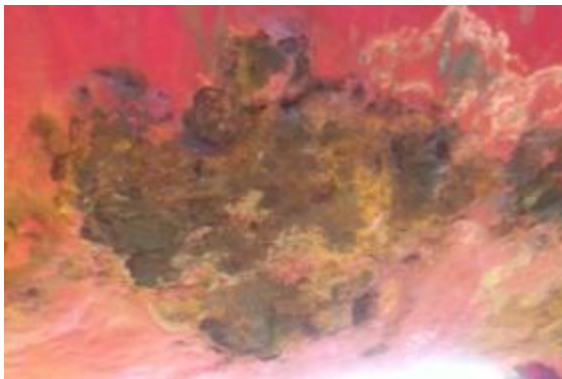
Foto No. 3 Perdida de espesor por corrosión externa en área ubicada a aproximadamente 7 cm del cordón de soldadura en la posición horario de las 06:00 en codo del String 3

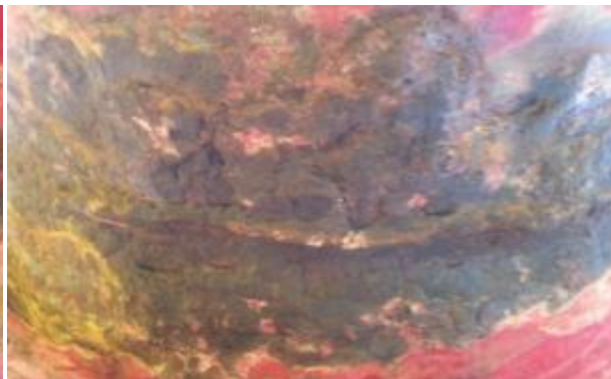
Foto No. 4 Perdida de espesor por corrosión externa en área paralela al cordón de soldadura en la posición horario de las 06:00 en el codo del String 3

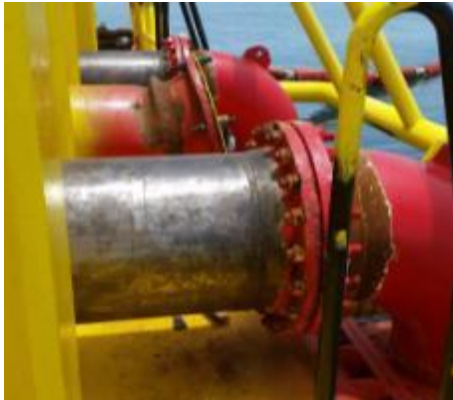
Foto No. 5 Preparación de superficie obtenida.

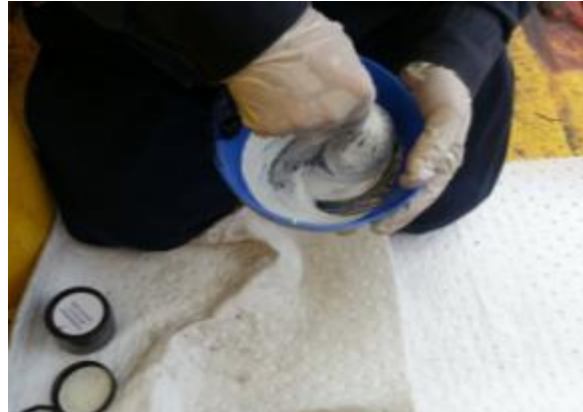
Foto No. 6 Mezcla del epoxico de relleno

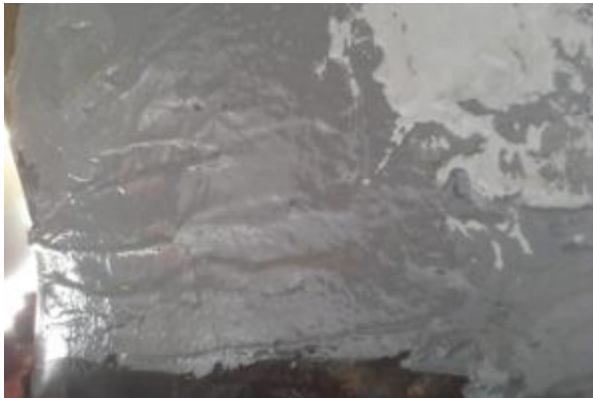
Foto No. 7 Aplicación de la masilla de relleno al área con pérdida de espesor por corrosión.

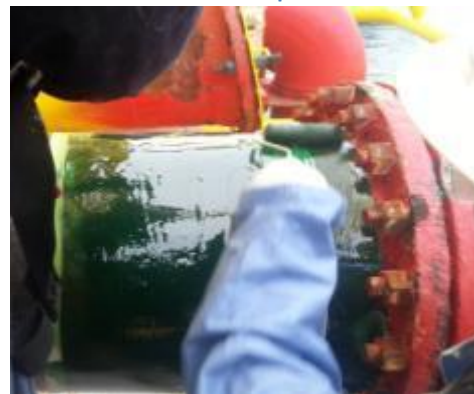
Foto No. 8 Aplicación de epoxico imprimante alrededor de todo el perímetro.

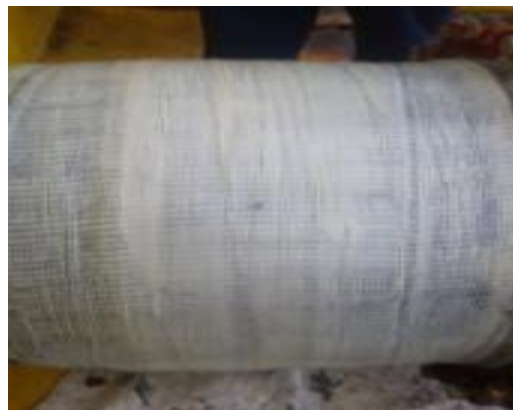
Foto No. 9 Fibra de carbón TitanWrap instalada.

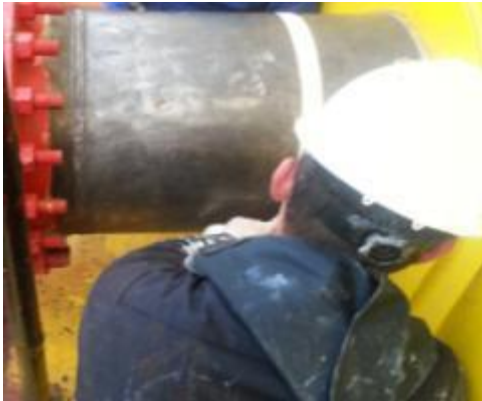
Foto No. 9 Preparación de superficie recibida

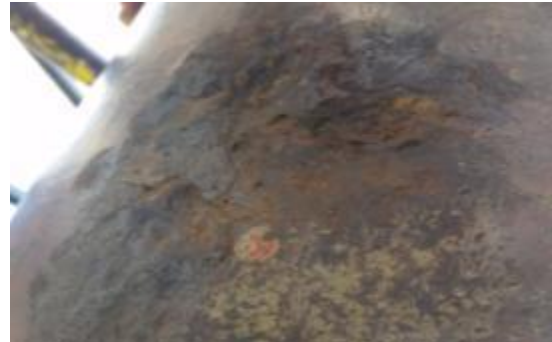
Al momento de recibir la limpieza del codo del String 1 se evidencio un defecto adicional a aproximadamente 8 cm del cordón de soldadura en posición horaria de las 06:00 con área de: 14 cm x 20 cm, de característica similar al encontrado en el String 3, se comunicó este hallazgo al Ing. Tobías Díaz para poder proceder a incluir este defecto, dada su cercanía con los 2 defectos identificados inicialmente.

Foto No. 10 Tercer defecto encontrado en el String 3.

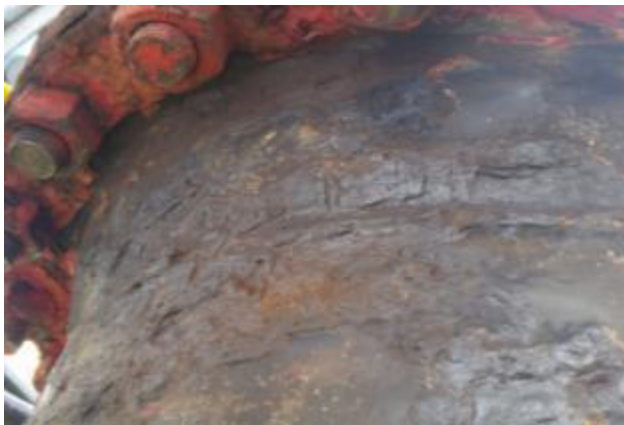
Foto No. 11 Defecto de 22 cm x 16 cm en posición horario de las 06:00.

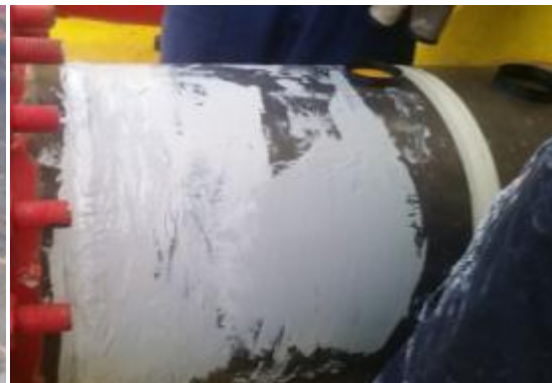
Foto No. 12 Se realizó el relleno de los defectos 1, 2 y 3. Adicionalmente se rellenaron las áreas con pequeñas pérdidas de espesor encontradas en la zona a reparar.

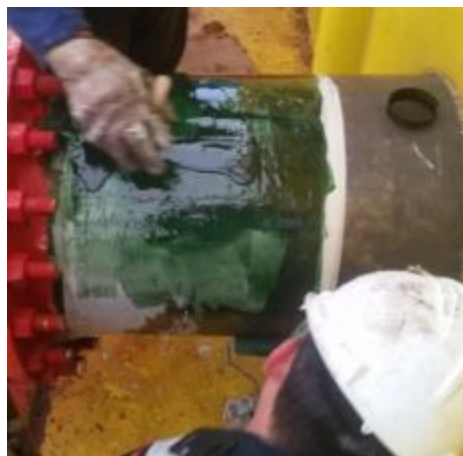
Foto No. 13 Aplicación del Imprimante

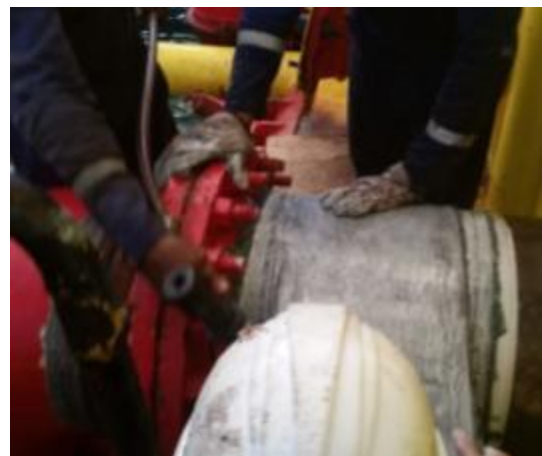
Foto No. 14 Envoltura de la fibra de Carbono TitanWrap

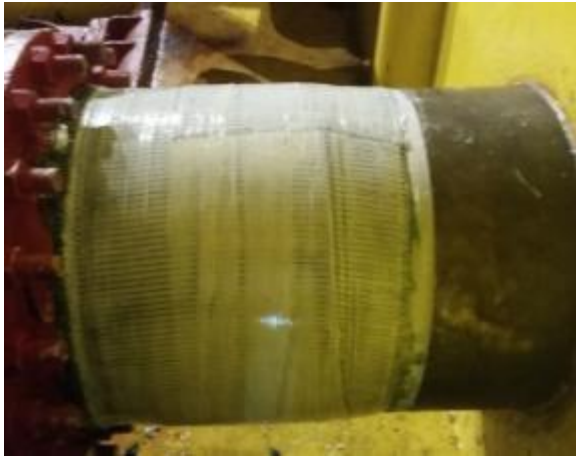
Foto No. 15 Fibra de Carbón TitanWrap instalado

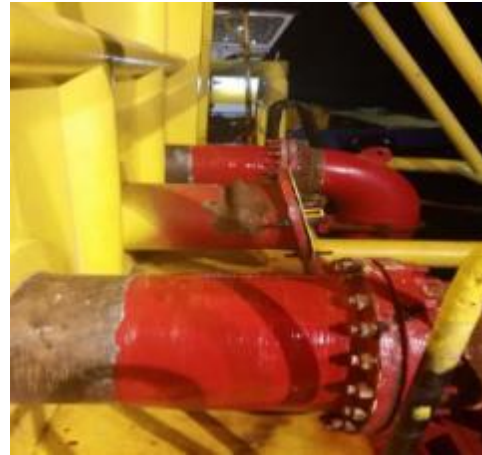
Foto No. 16 Aplicación de revestimiento de poliuretano para protección de los rayos UV.
