REPARACION LINEA SUBMARINA

Reparación de abolladura en línea submarina aplicando TitanWrap®.

Ubicación: Golf of Mexico

Año: 2015

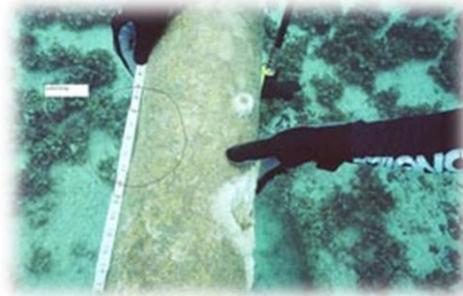
Línea Submarina de 8.625" ubicada a 9 m de profundidad, presión de diseño de 600 psi presenta una abolladura.
