Inttech Petrol Group

REPARACION LINEA DE GAS

Reparación de corrosión externa aplicando TitanWrap®.

Ubicación: PetroBras, Brazil

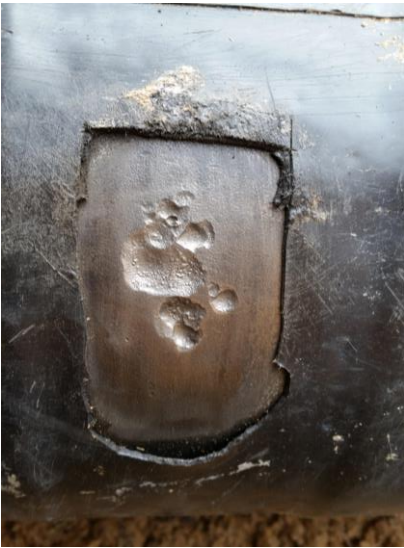
Pérdida de Pared: 80%

Fig. 1. Defecto previo a limpieza mecánica.

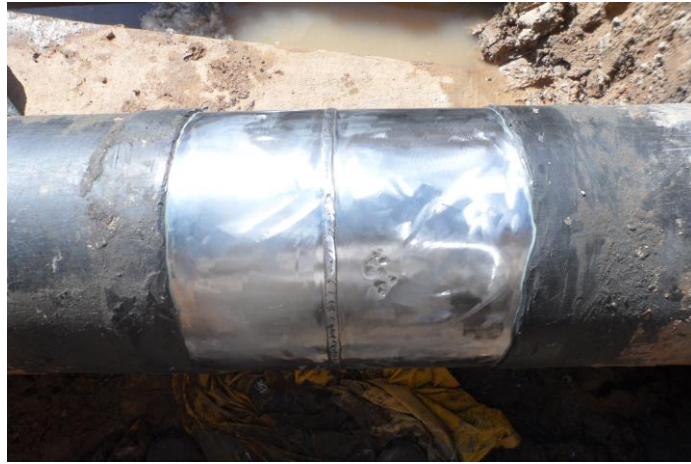
Fig. 2. Defecto post-limpieza mecánica.
