ASOCIACIÓN DE ACUEDUCTO DE LOS VECINOS DE TARBACA, ASERRÍ

INFORME FINAL PROGRAMA SELLO CALIDAD SANITARIA (2024)

29 DE ENERO DE 2025

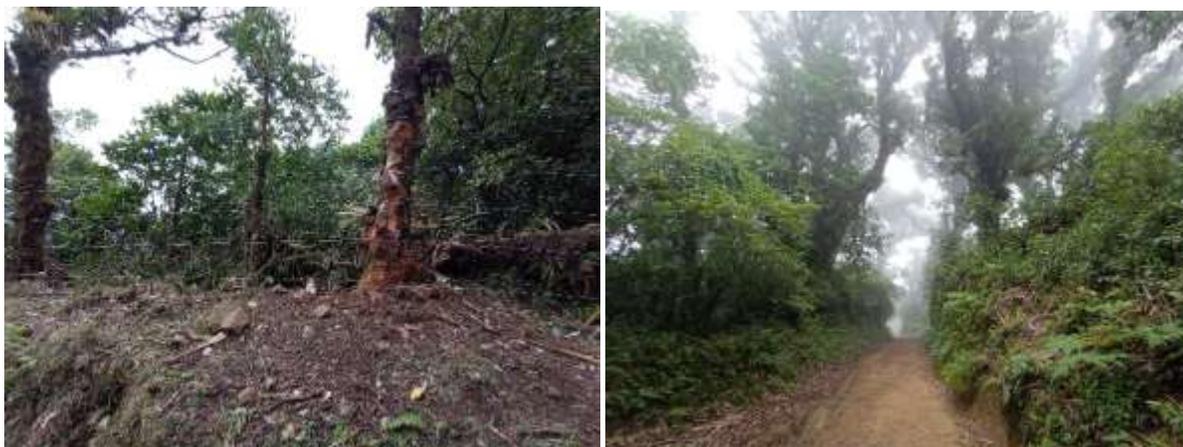
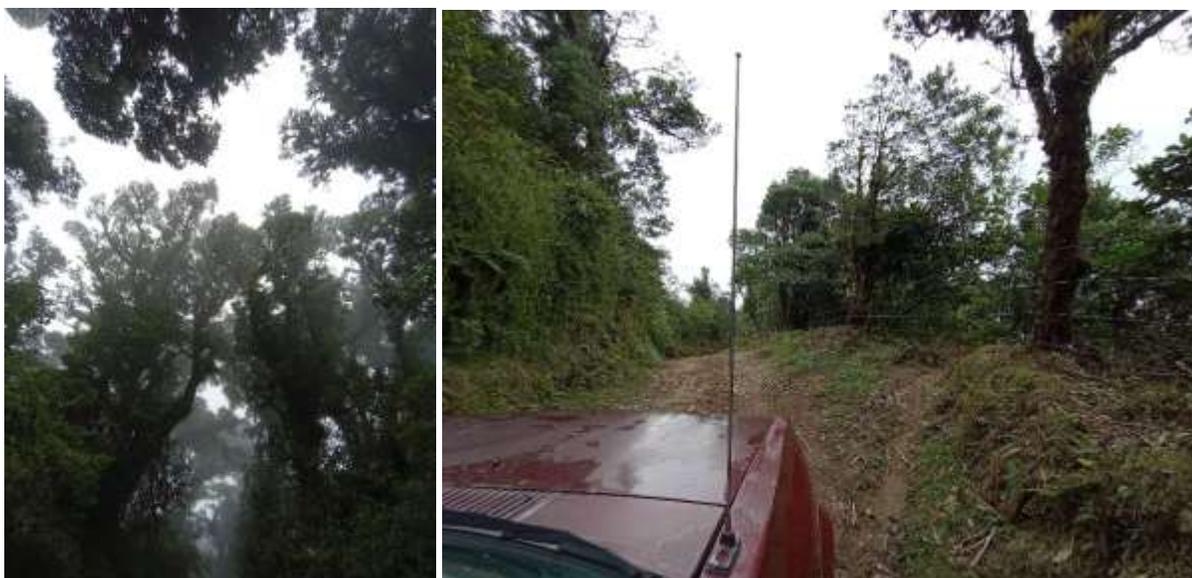
Descripción de la imagen: Evidencias de inspección realizada durante el mes de agosto.

Informe concluye que las afectaciones son mínimas y no se encuentran en área de proyección según la consulta del SINIGIRH. Sin embargo, no existe documentación que demuestre la aprobación de la tala de algunos árboles forestales en el perímetro de la propiedad. La ASADA supervisará el área constantemente para frenar cualquier cambio en el uso de suelo o deforestación lenta que ocurra en el sitio.

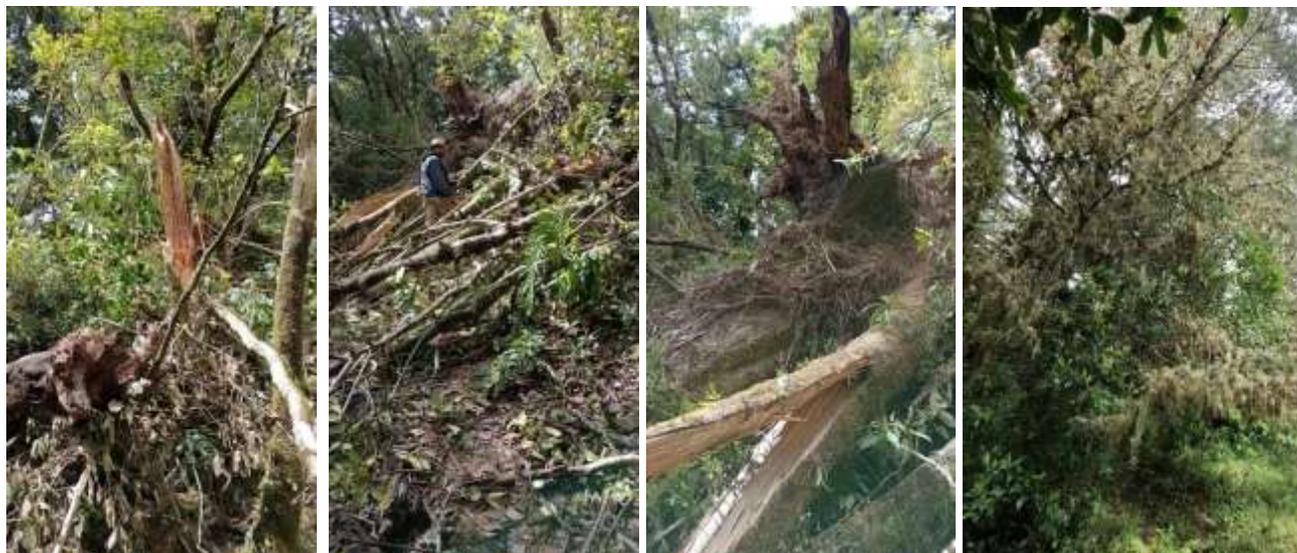
Descripción de la imagen: Algunos tramos del sendero hacia la captación con árboles caídos.

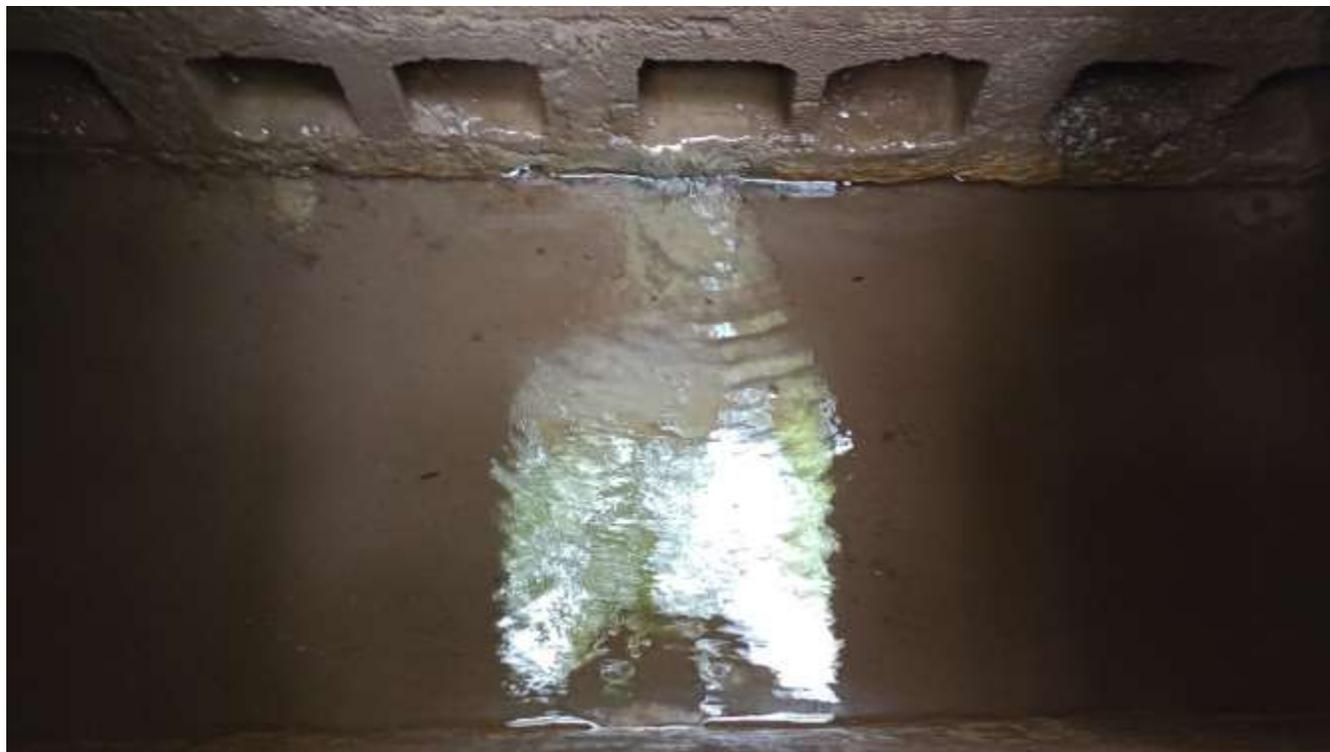
Descripción de la imagen: Sedimento de la captación antes de limpiarse.

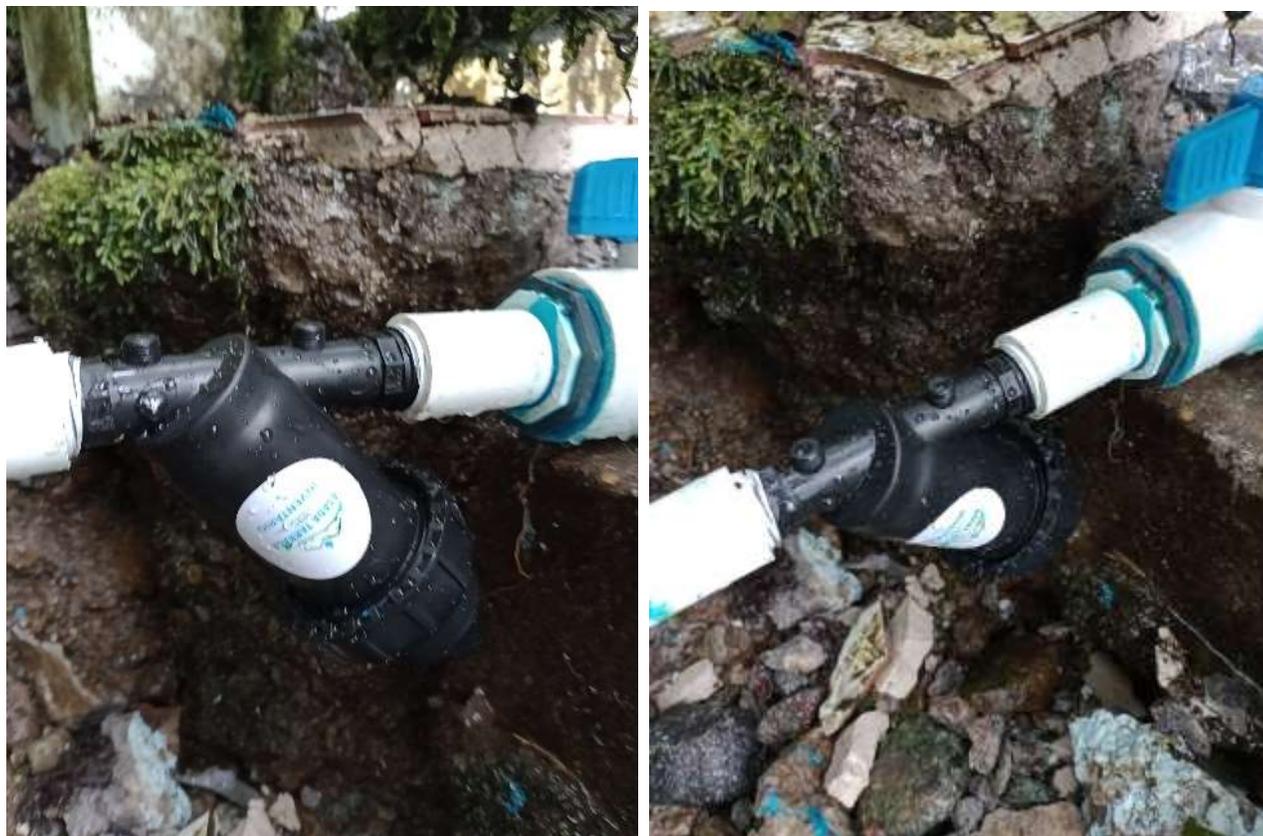
Descripción de la imagen: Colocación de filtro en $\frac{3}{4}$ de pulgada para evitar cualquier exceso de turbiedad.

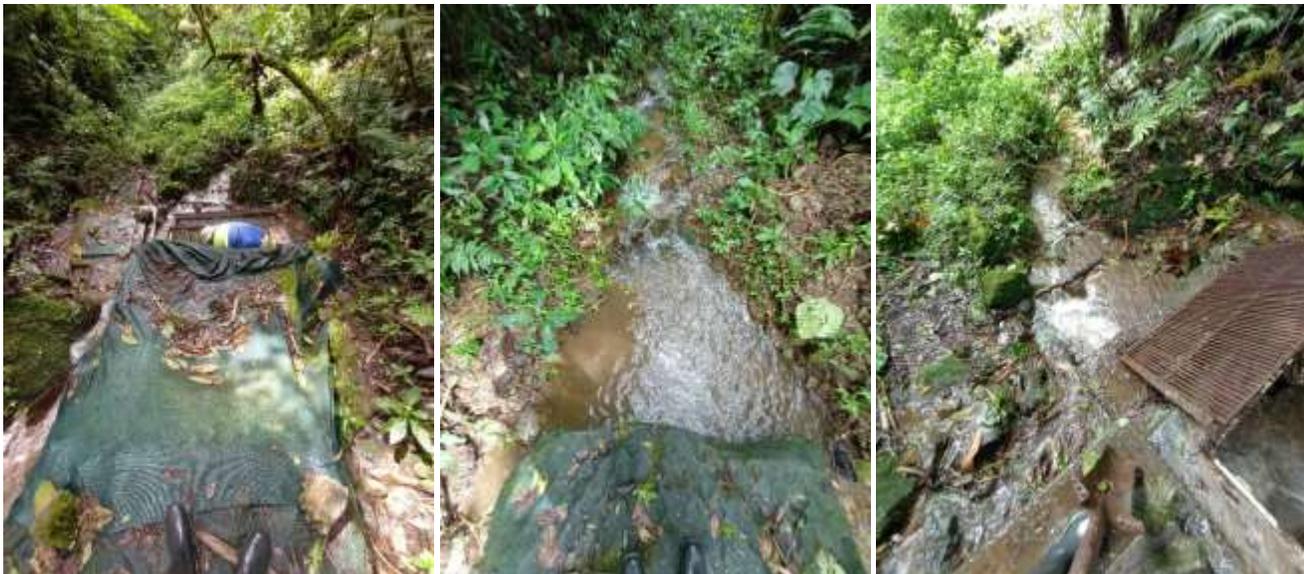
Descripción de la imagen: Captación antes de su limpieza.

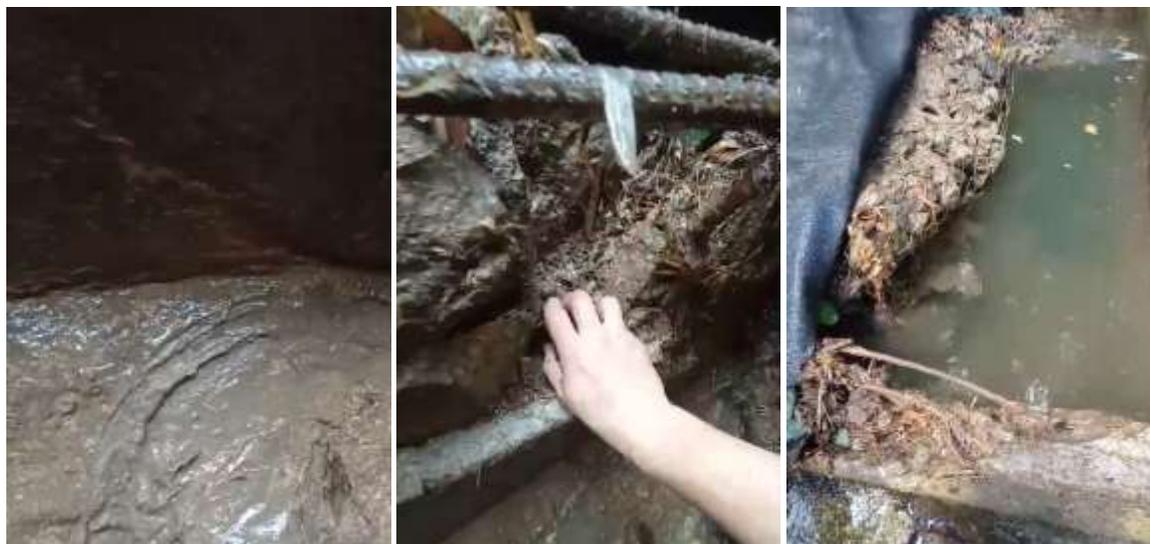
Descripción de las imágenes: Captación antes de la limpieza.

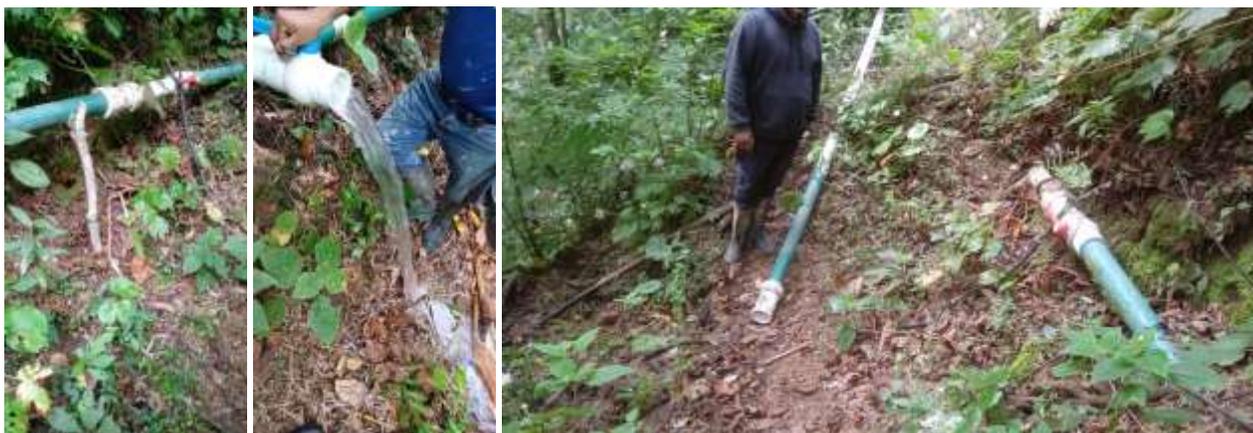
Descripción de las imágenes: Aforos y algunas reparaciones a la tubería de conducción.

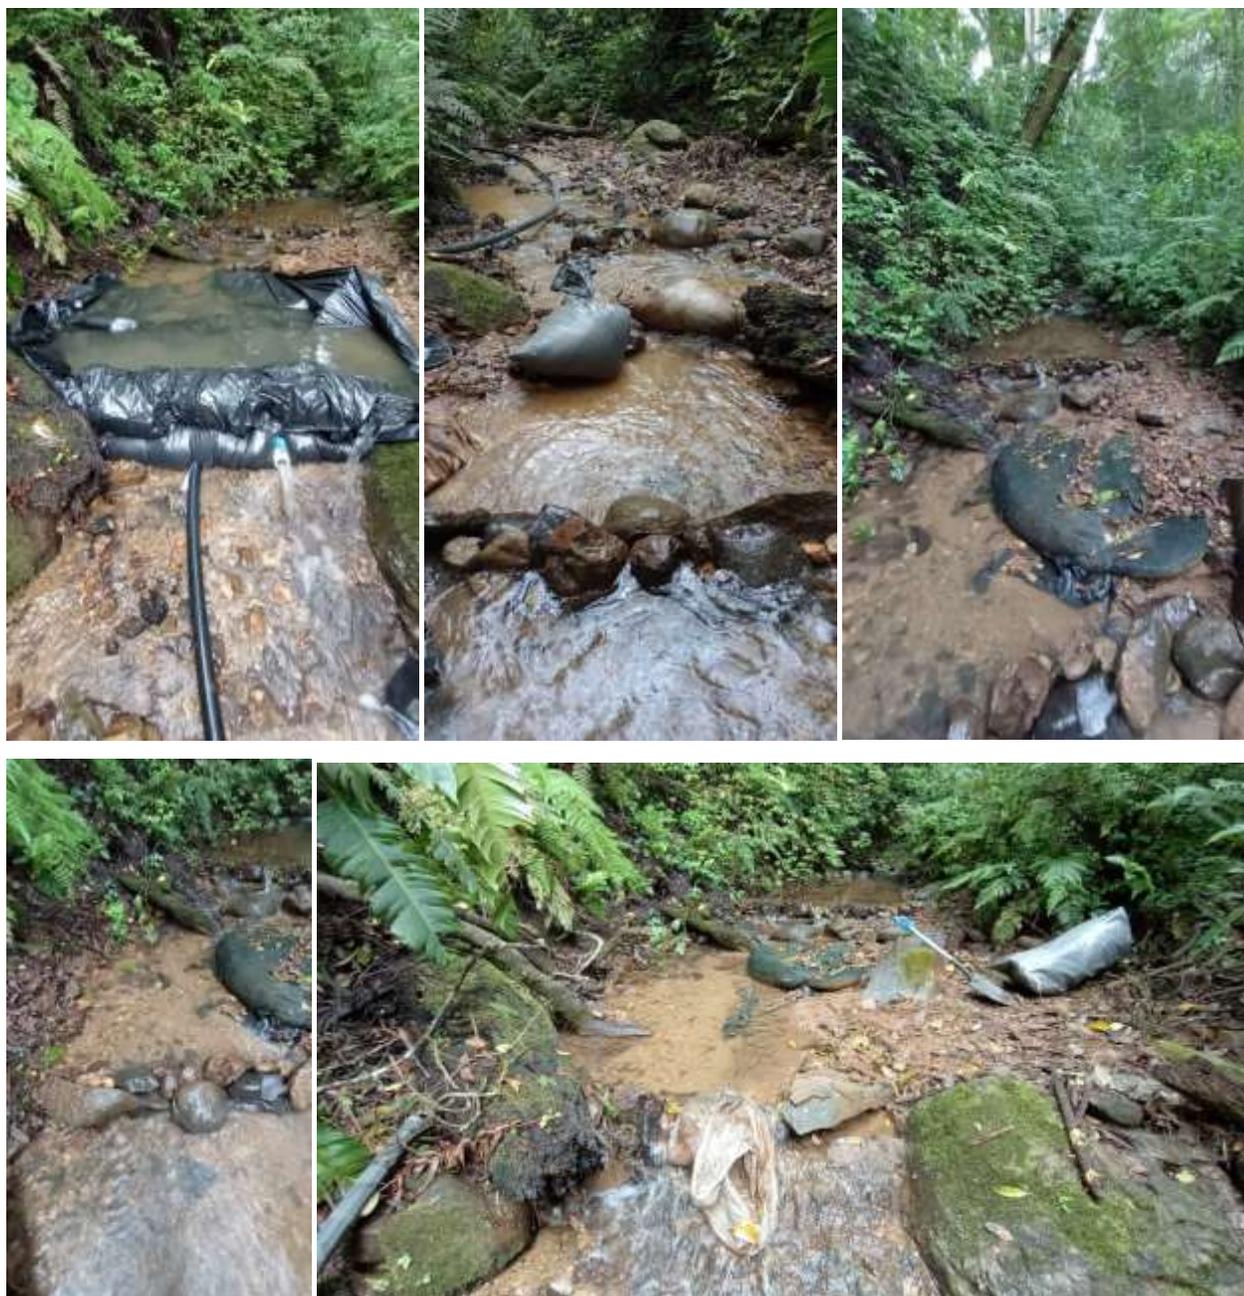
Descripción de las imágenes: Mantenimiento de la captación y esorrentía de la quebrada hacia la toma, utilizando sacos rellenos de arena de río y bolsa plástica de alta resistencia.

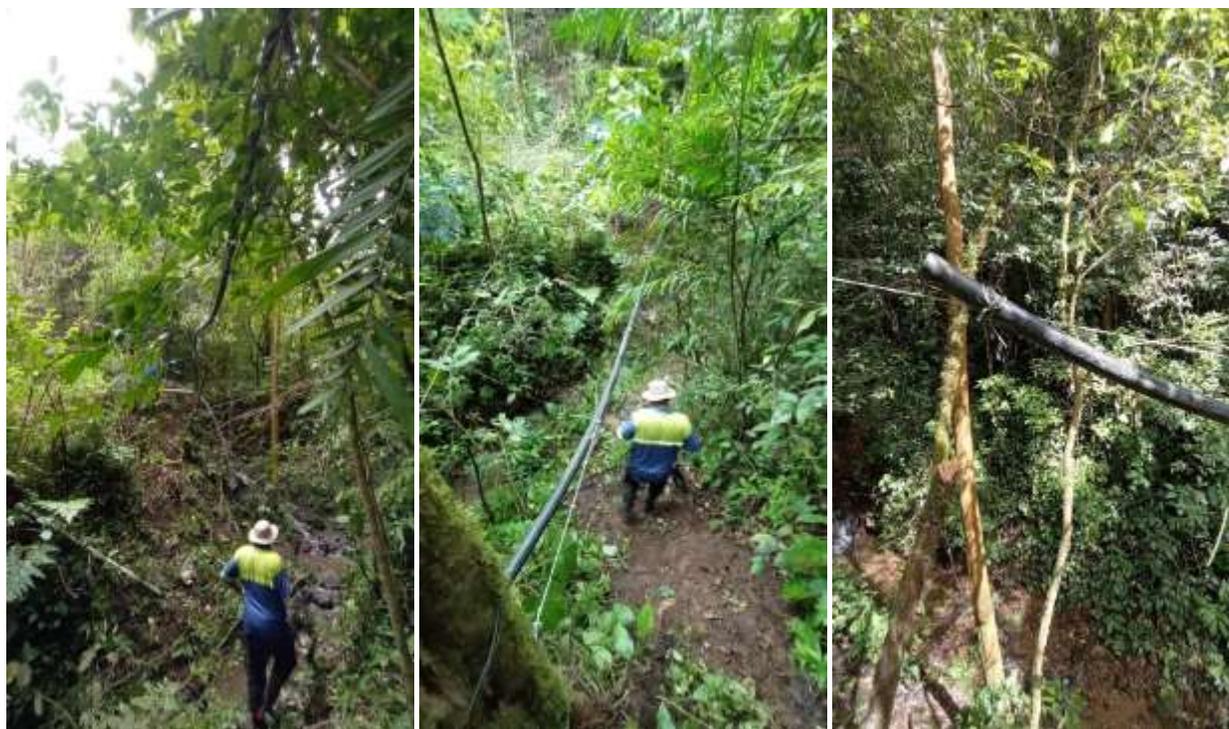
Descripción de la imagen: Colocación de paso elevado de la tubería de conducción hacia el tanque de prefiltración.

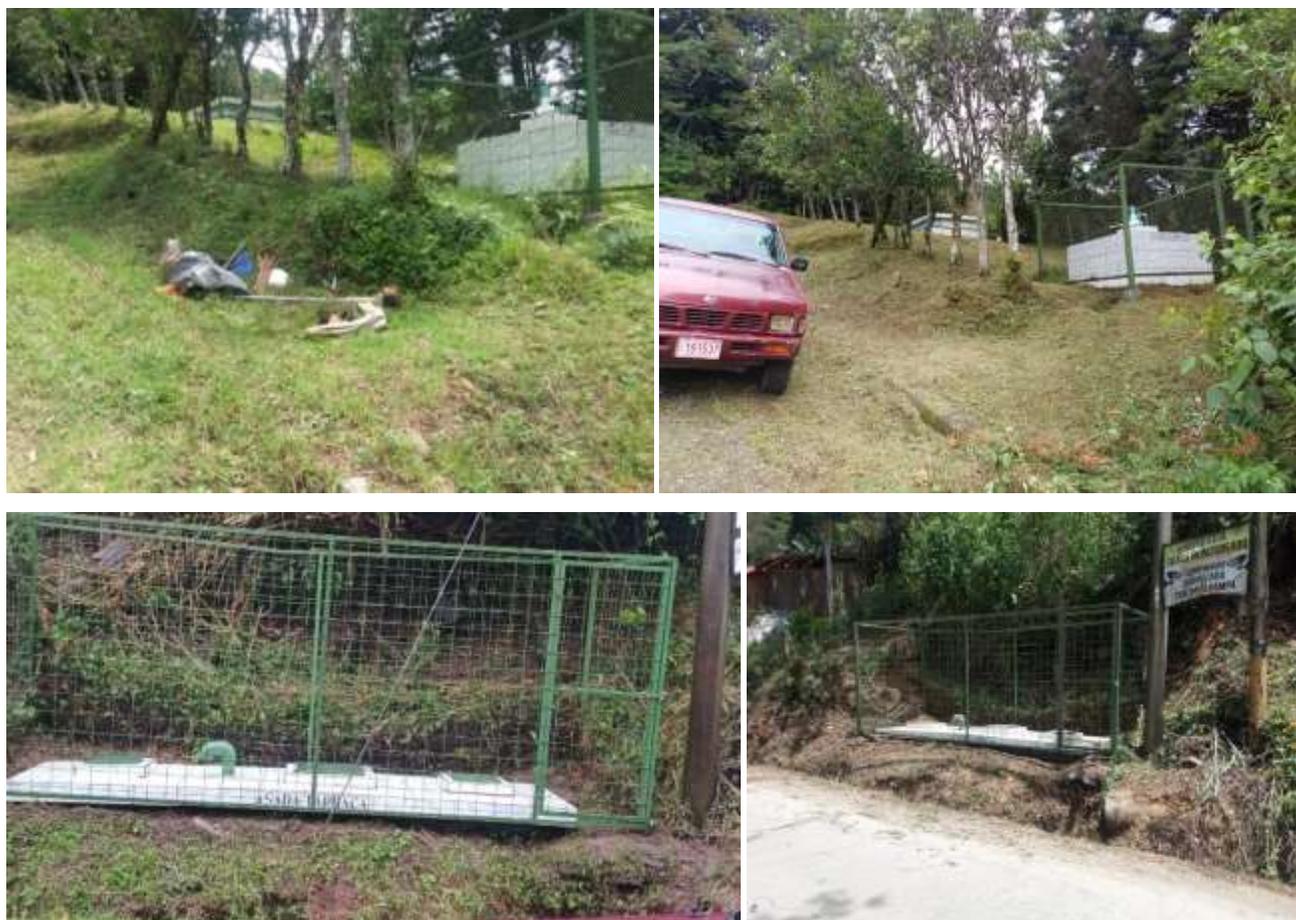
Descripción de las imágenes: Antes y después del mantenimiento de algunos de los quebra gradientes ubicados en Calle Azuillos.

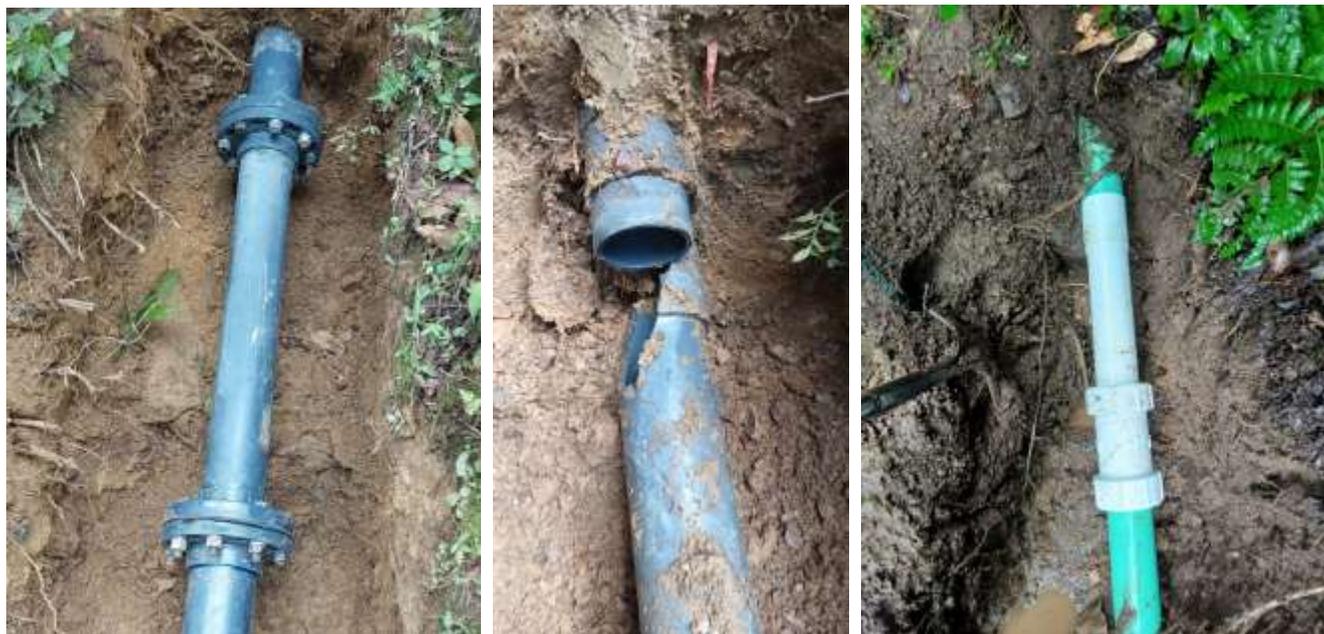
Descripción de las imágenes: Algunas tuberías de conducción dañadas y reparadas.

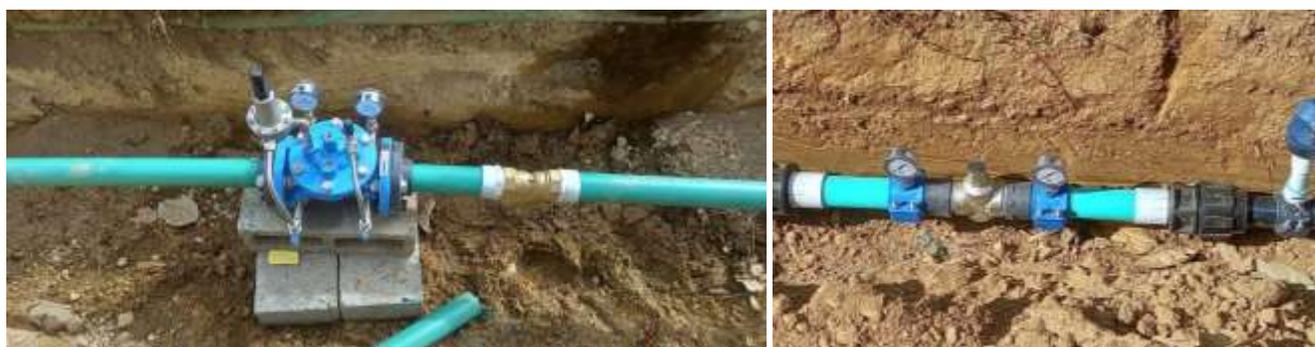
a) Mejora de Tubería en Calle Cuesta Larga, Tarbaca de Aserrí.

Descripción de las imágenes: Instalación de reductora de presión hidráulica y válvula de cierre.

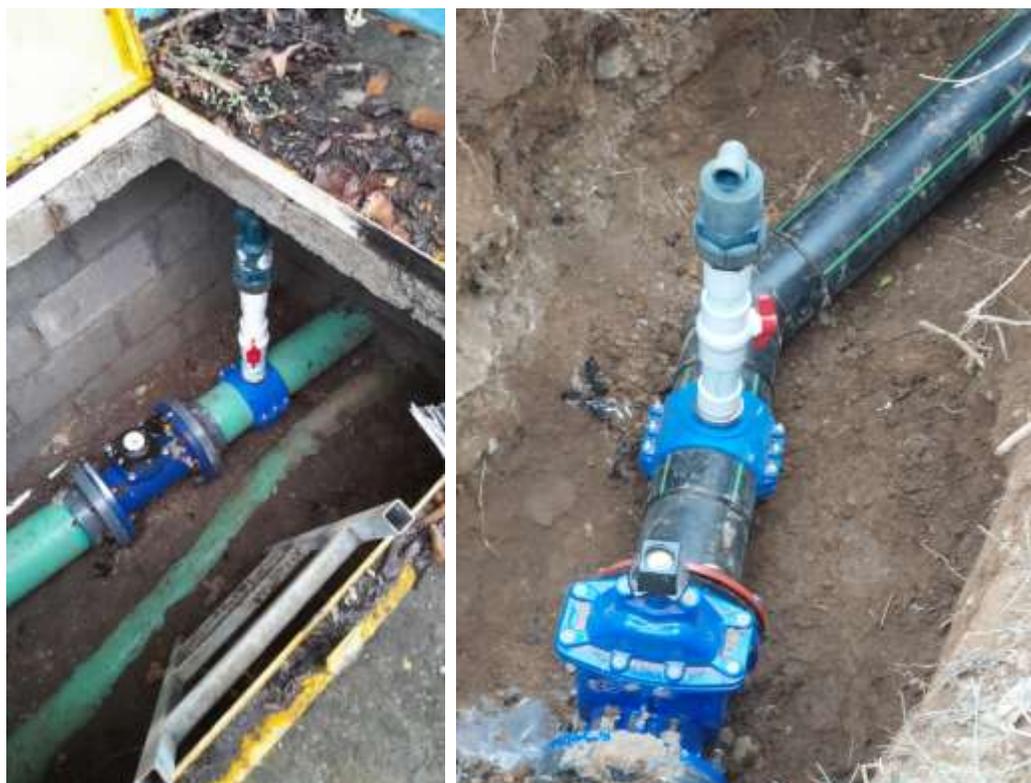
b) Mejoras en Tubería de Calle Tarbaca Centro, Tarbaca de Aserrí.

Descripción de las imágenes: Colocación de válvulas eliminadoras de aire en tuberías de 6 y 4 pulgadas en varias partes de la red principal, Tarbaca Centro.

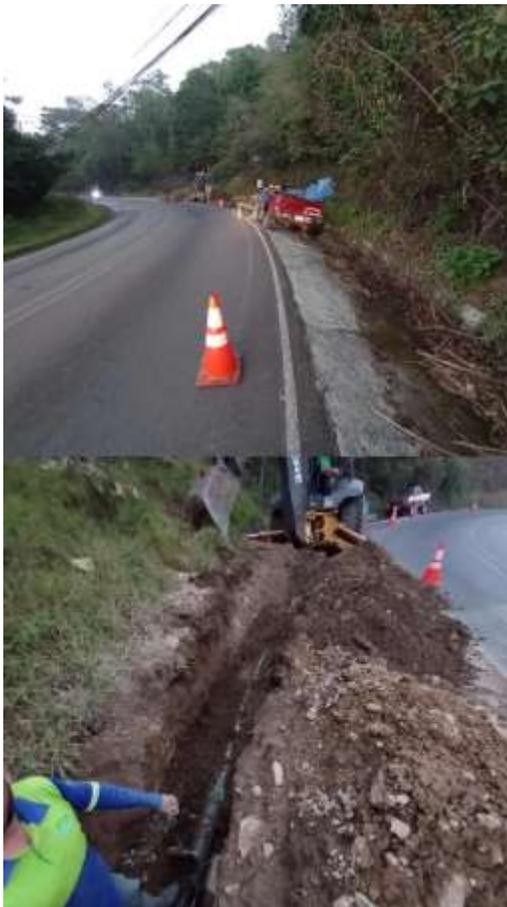
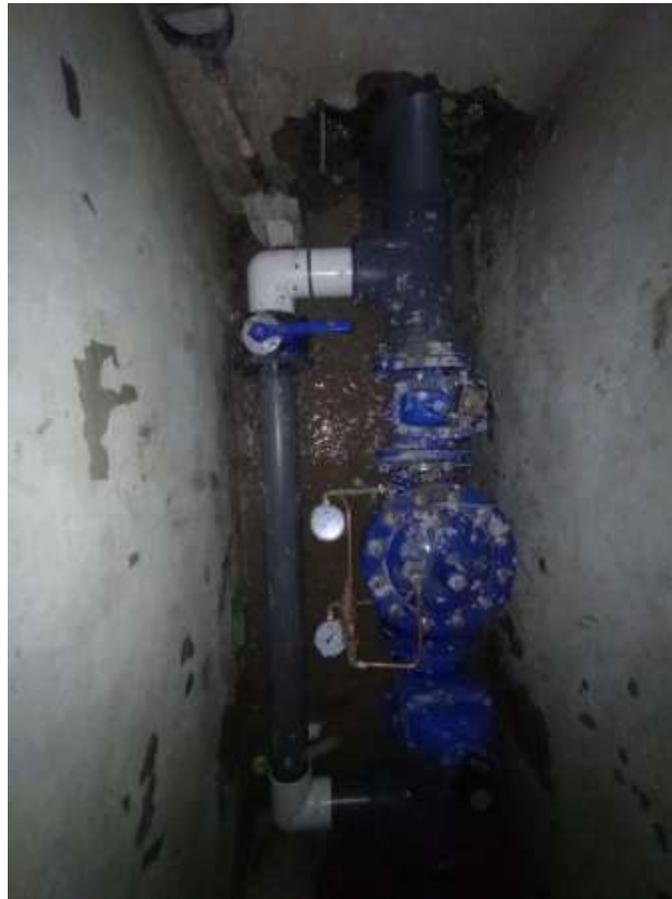
Descripción de las imágenes: Sustitución de quiebra gradiente por válvula reductora de presión hidráulica en 4 pulgadas, Tiquisque, Tarbaca.

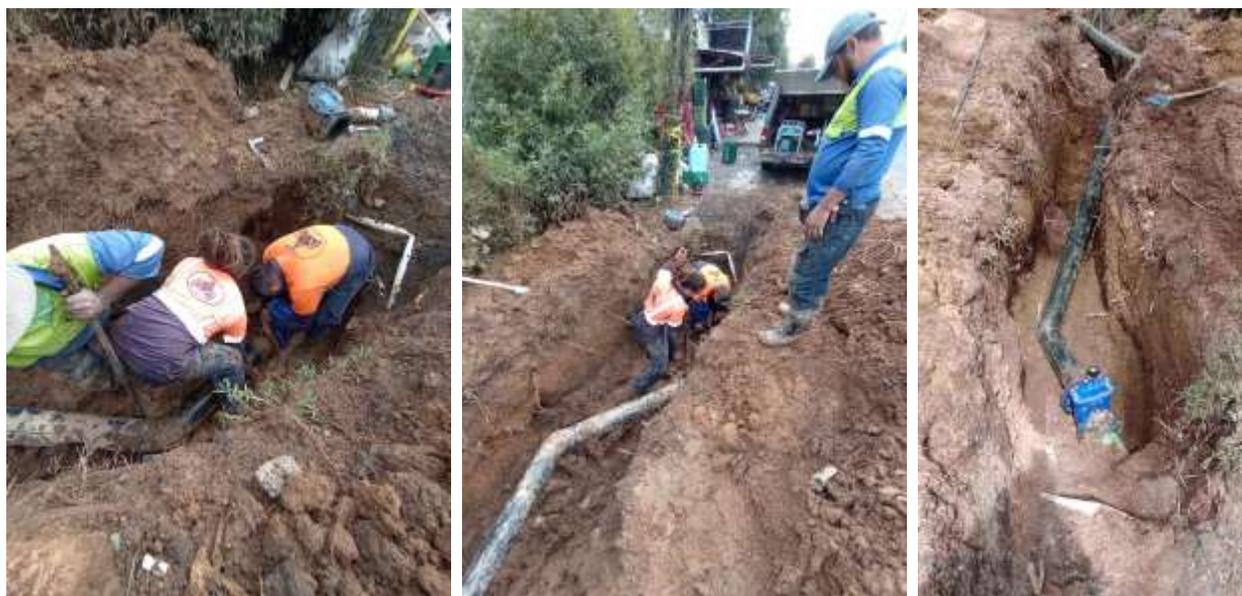
Descripción de las imágenes: Tubería en 6 pulgadas reparada por constantes fugas y mejora a polietileno, cruce de Tarbaca hacia San Gabriel-Acosta.

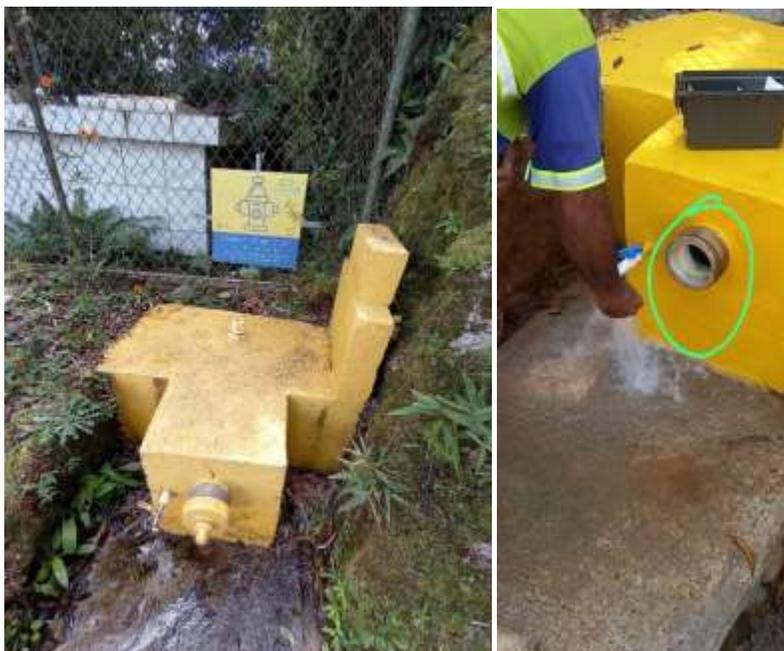
Descripción de las imágenes: Reubicación de hidrante ubicado en Calle Azulillos en tubería de 6” pulgadas.

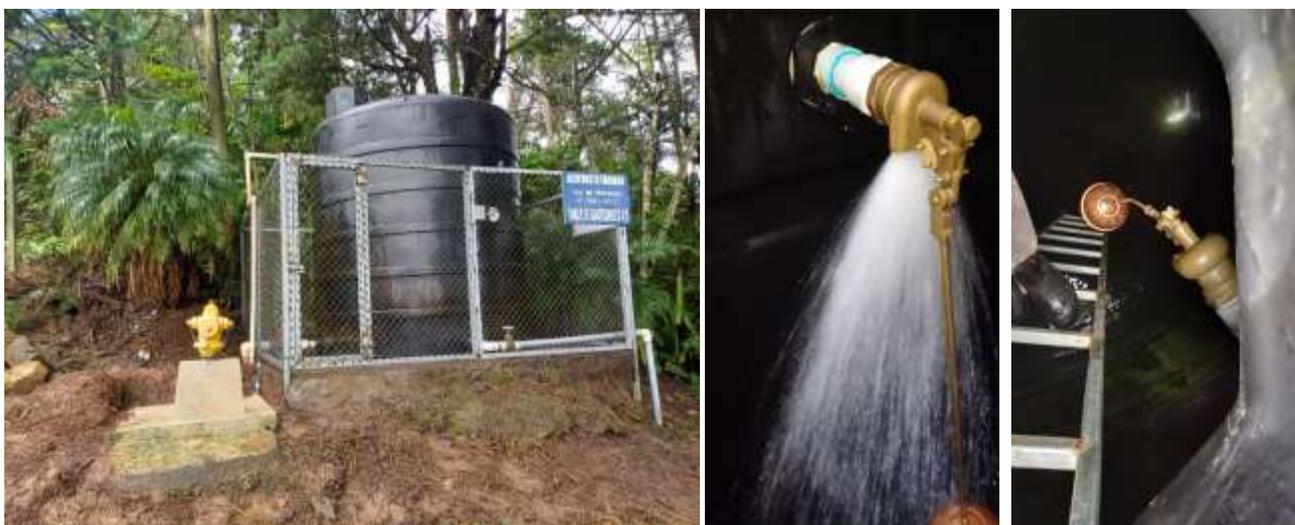
Descripción de las imágenes: Limpieza de hidrante Cuesta Larga, y sustitución de boya dañada.

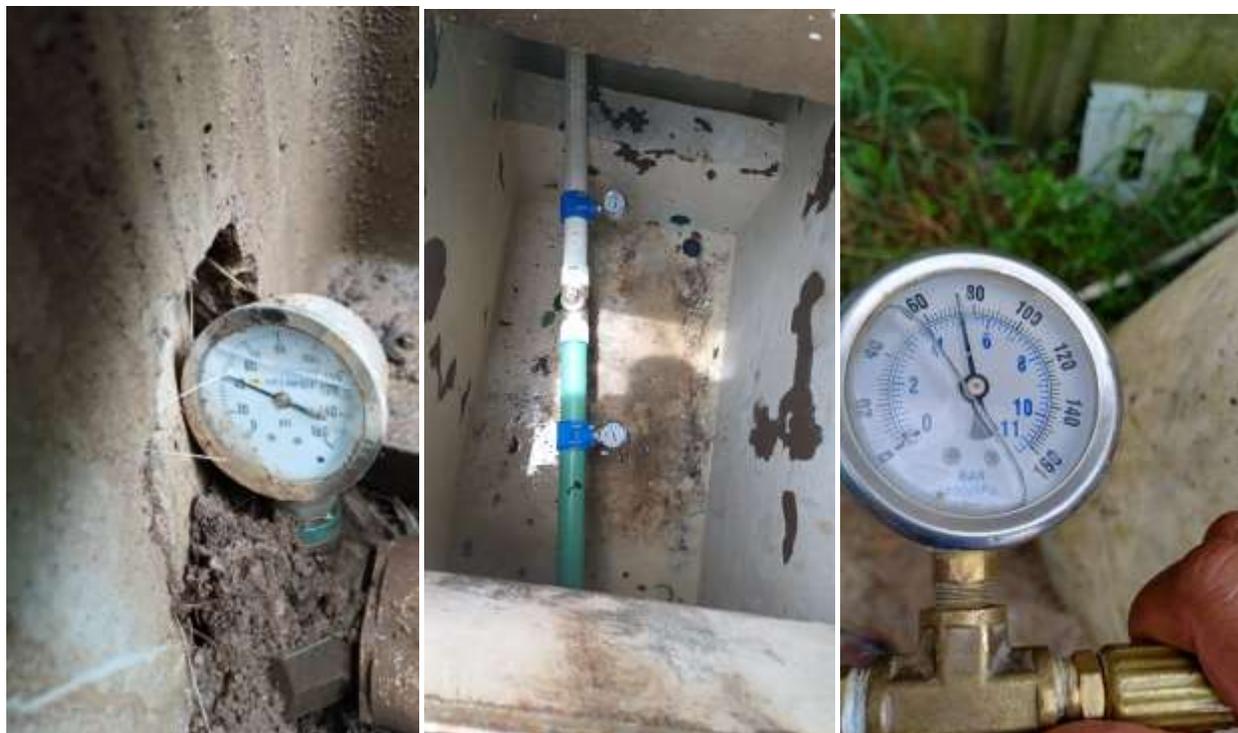
Descripción de las imágenes: Manómetros instalados en partes de la red secundaria donde se presentan presiones mayores a los 100 psi, con reductoras de presión mecánicas, además de un manómetro móvil para medir presiones en los medidores.
