INSTITUTO DE EDUCACIÓN MEDIA SUPERIOR
DE LA CIUDAD DE MÉXICO
COMISIÓN MIXTA DE SEGURIDAD E HIGIENE

MINUTA DE LA NOVENA SESIÓN ORDINARIA
CMSH/SO-M009/2025

RECORRIDO EN EL PLANTEL MILPA ALTA

**REPORTE FOTOGRÁFICO
COMISIÓN MIXTA DE SEGURIDAD E HIGIENE SUTIEMS
PLANTEL MILPA ALTA**

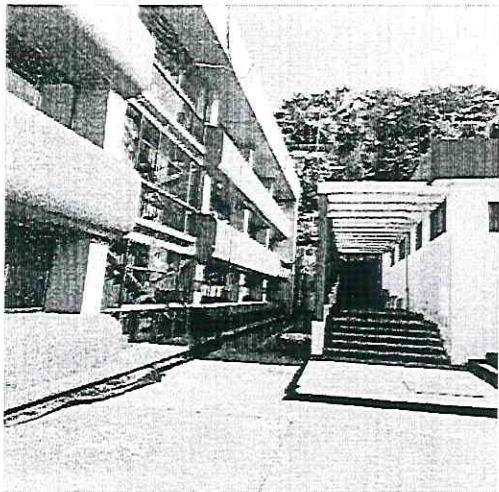
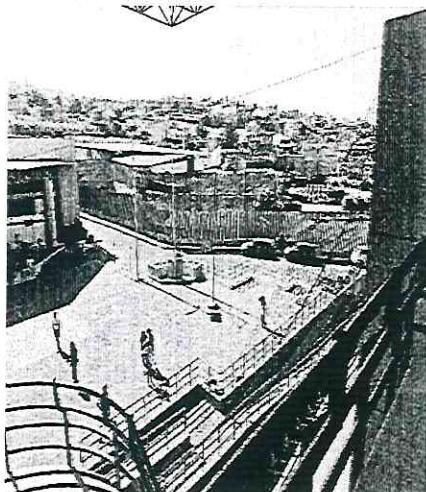
Se requiere aplicación de pintura en herrería en general

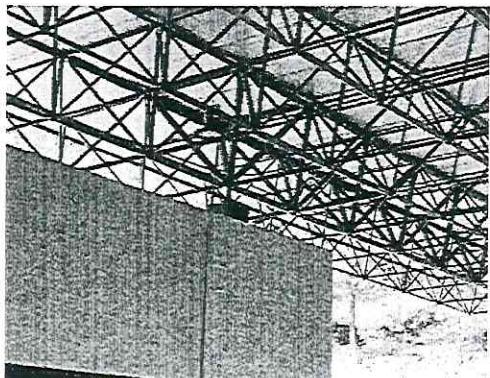
Falla, fisura, desprendimiento de soldadura en la base de un soporte,
son 4 soportes por tridilosa

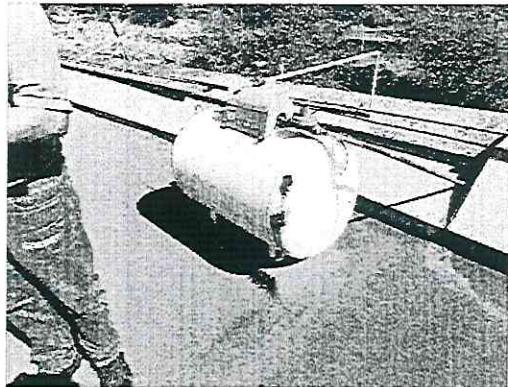
Tanque estacionario con más de 10 años
requiere sustitución, por norma, se tiene
que cambiar

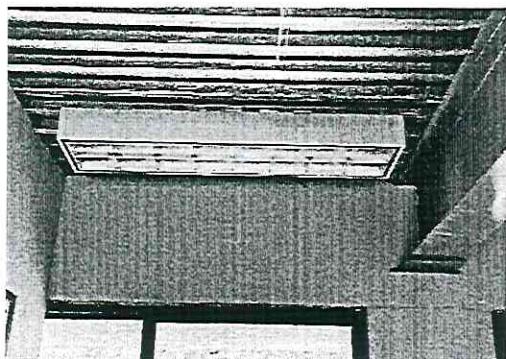
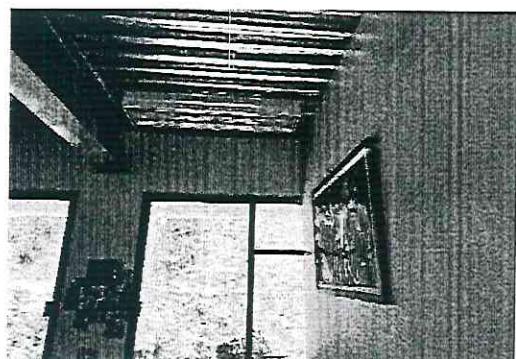
Filtraciones en varios cubículos de profesores , no tienen
Azoteas Verdes

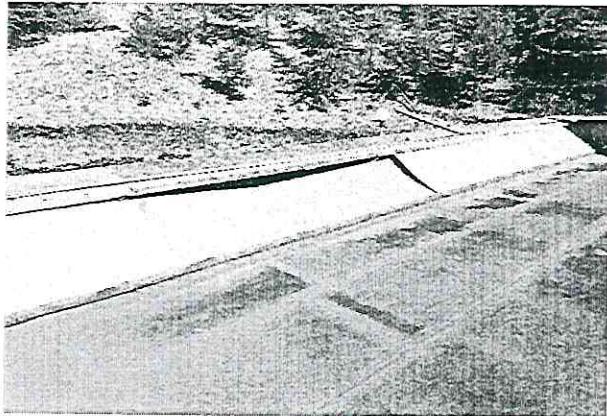
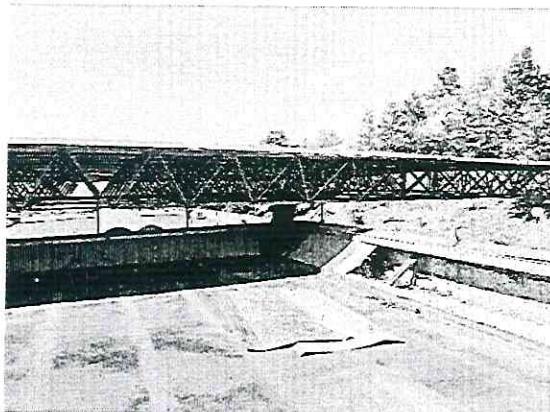
En azoteas se requiere mantenimiento a todos los Flashing

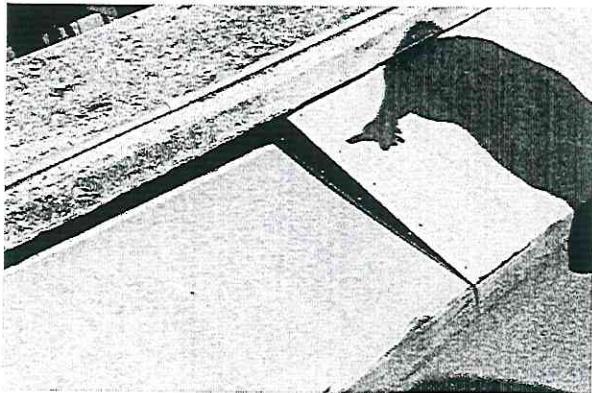
El FLASHING presenta problemas de fijación
y de sellado, lo que ocasiona filtraciones en
varios locales

Se necesita reforzar, puntos críticos, como
uniones entre Flashing y Manto impermeable
prefabricado

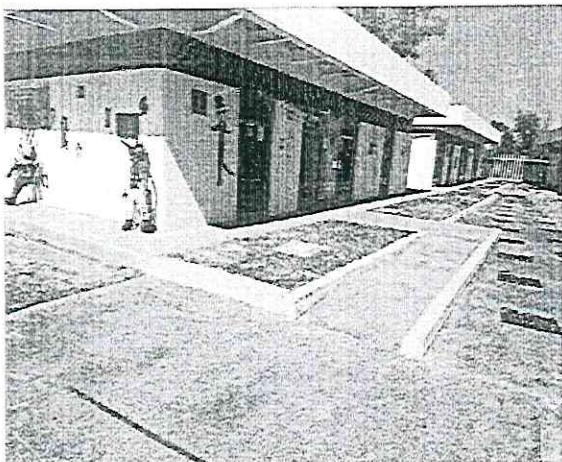
El drenaje pluvial se desborda, se satura y sale por los registros.

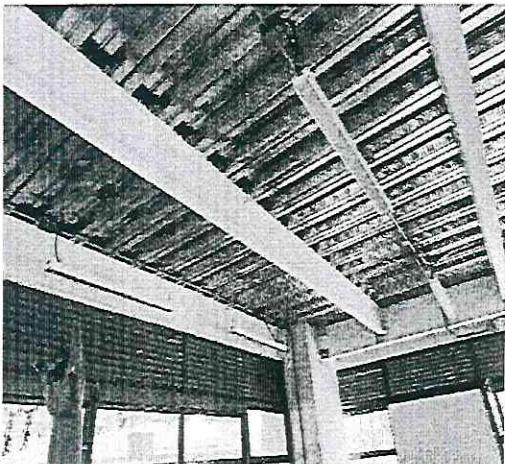
Se detectaron filtraciones en varios espacios, requiere mantenimiento correctivo la impermeabilización existente.

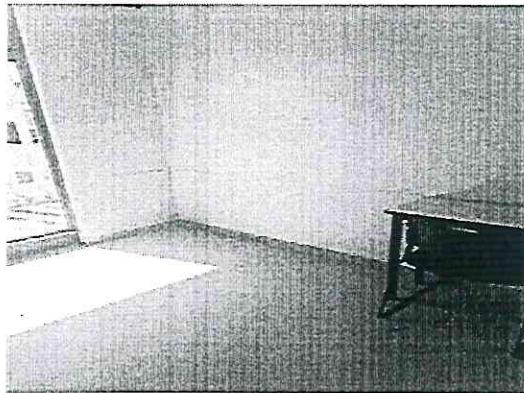
Faltan contactos, completar instalación eléctrica.

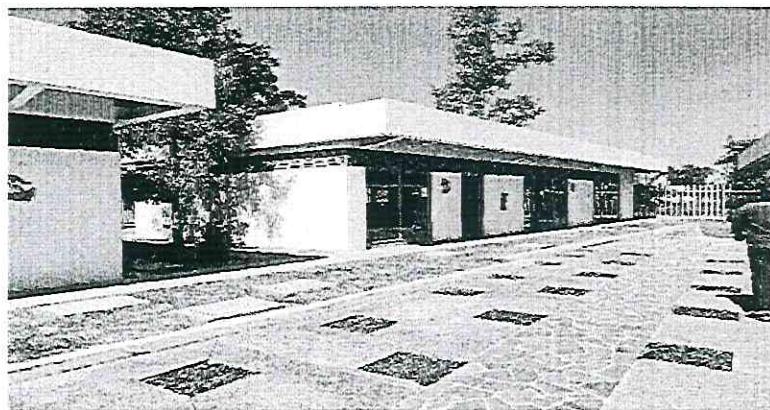
Instalaciones poco funcionales para el modelo educativo del IEMSCDMX, 4 edificios de un nivel, originalmente fue diseñado para el modelo PILARES, se requiere un espacio que cumpla con los requisitos adecuado para brindar educación de calidad.

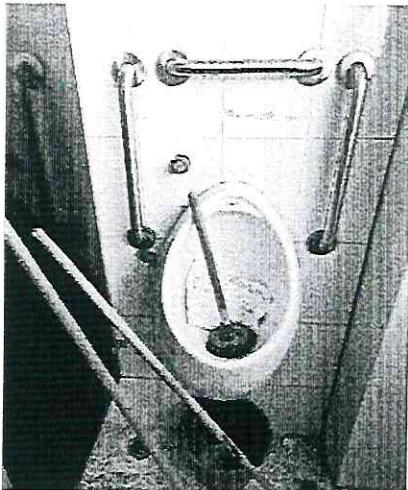
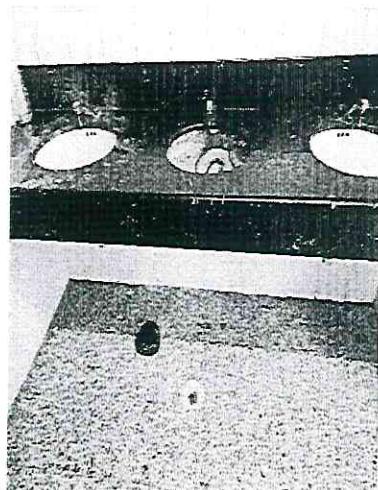
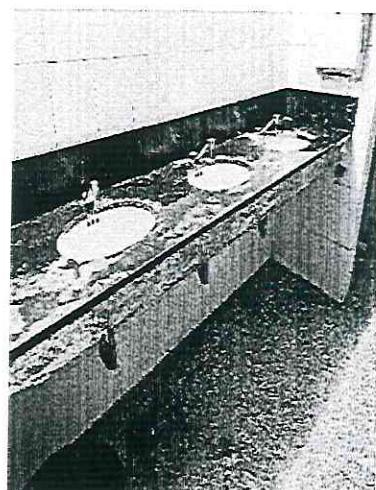
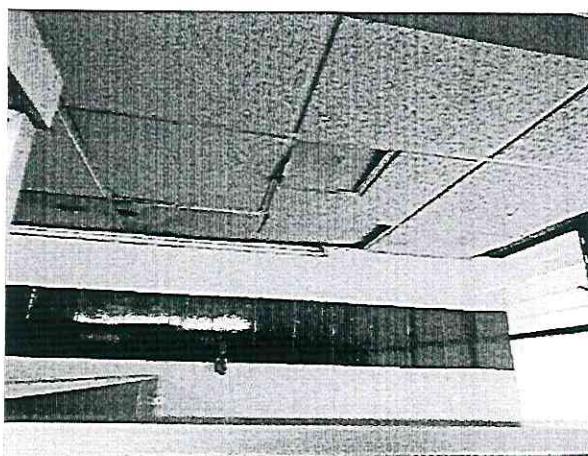
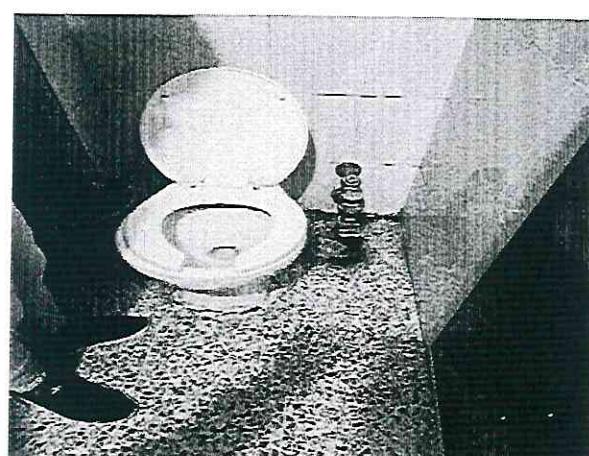
Los sanitarios en general requieren mantenimiento, reparación de fugas y de falsos plafones modulares, reparación de muros, limpieza profunda de pisos, sustitución de muebles sanitarios, cambio de

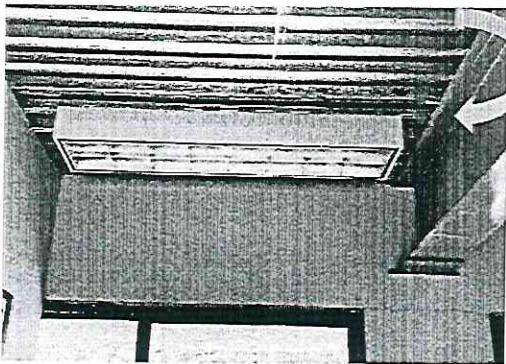
Filtraciones en varios locales localizados en edificio "A" Azoteas Verdes

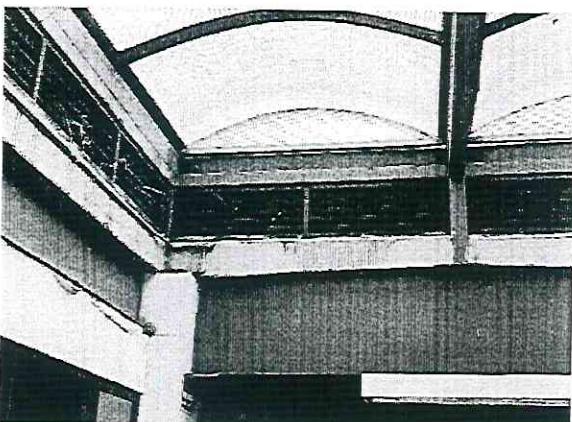
Filtraciones en Domos de policarbonato celular, vestíbulos de edificio "A" Secciones A y B

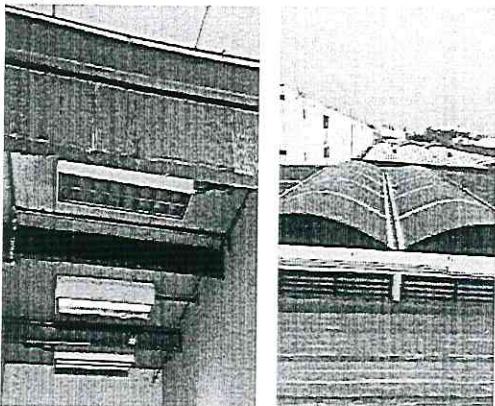
Filtraciones en sanitarios, edificio "B" la techumbre es de Losa Maciza de concreto armado

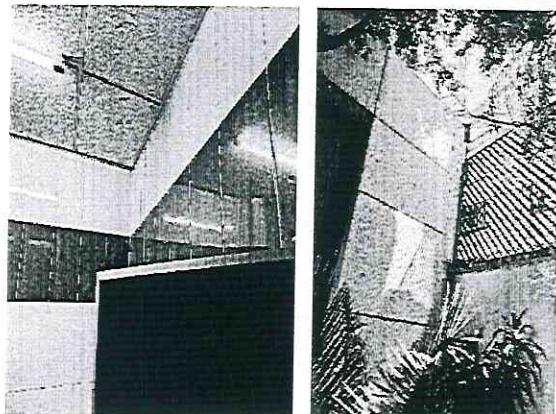
Filtraciones en edificio "D" la techumbre es de panel Multytecho, impermeabilizaron, checar mantenimiento

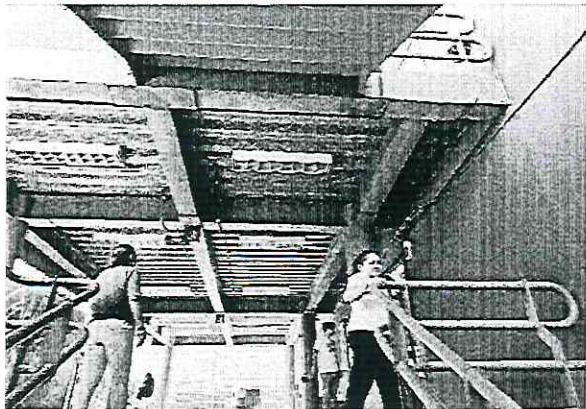
Herrería en general en mal estado requiere pintura

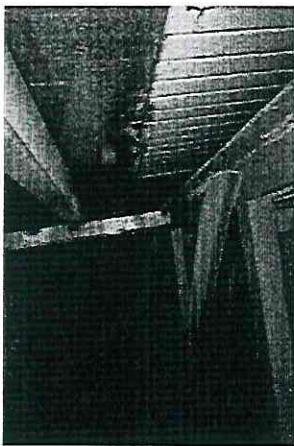
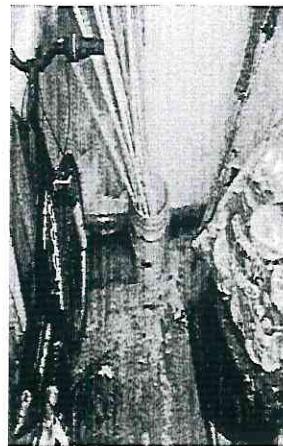
El CANALON de aguas pluviales del Auditorio presenta problemas de fijación y de sellado, lo que ocasiona filtraciones al interior del Auditorio

Filtraciones entre edificio "B" y muro de colindancia del Unidad Habitacional Huizachito, falta Flashing

En comedor, falta extractor y la tubería extractora está incompleta

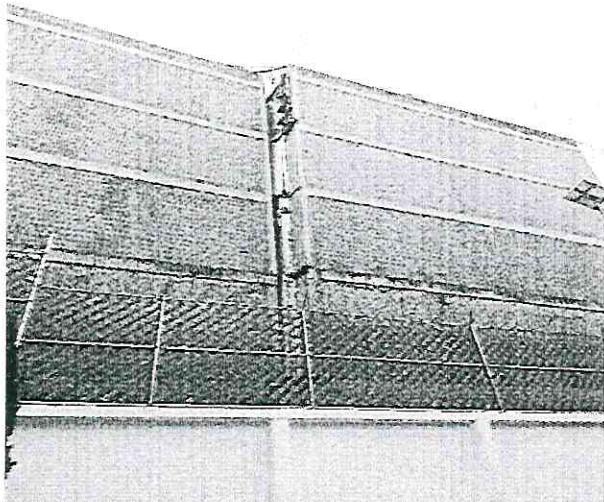
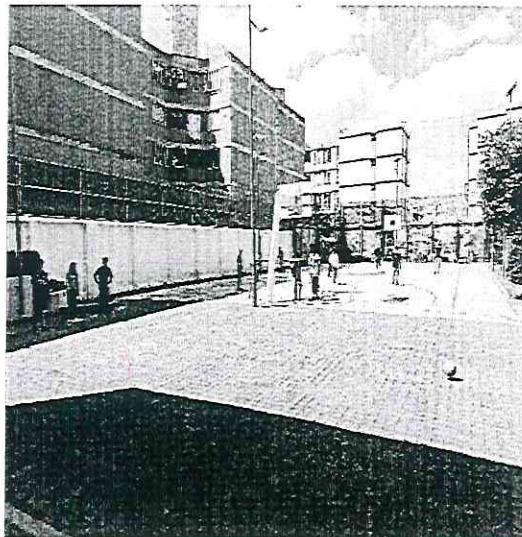
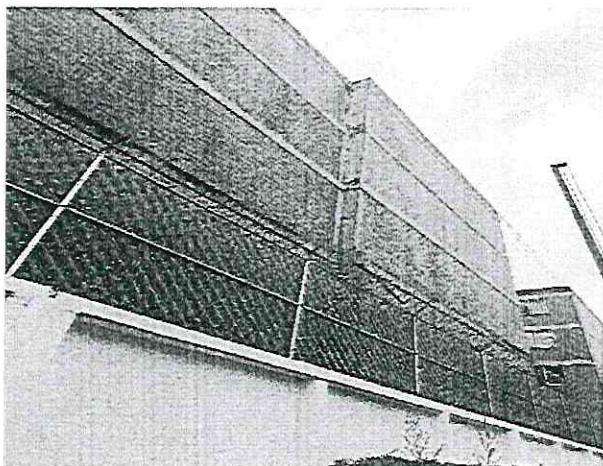
Existe un problema que no se ha resuelto, resulta que la barda perimetral de colindancia que divide a la Preparatoria de la Unidad Habitacional Huizachito, se deterioro por humedad causada por drenaje colapsado dentro de la Unidad en comento.

Pero no se soluciono el problema de raíz, no repararon el drenaje de la Unidad y a la fecha los edificios de la Unidad presentan desplomes de más de 60 cm. Y la inclinación tiene dirección hacia el punto de reunión del plantel

Por lo antes mencionado y para evitar accidentes, solicitamos intervenga la Dirección Jurídica del IEMS, ya que la unidad es privada y dan acceso para revisar y verificar el problema.

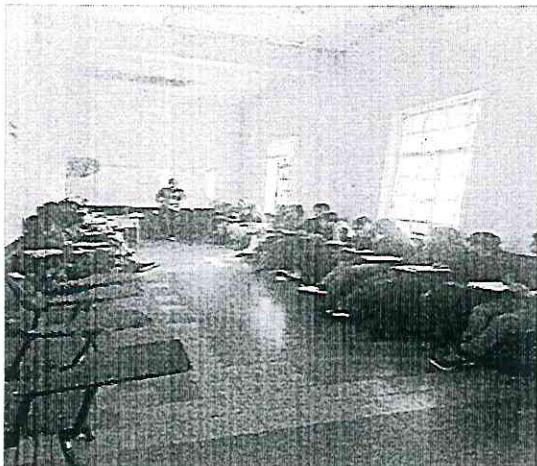
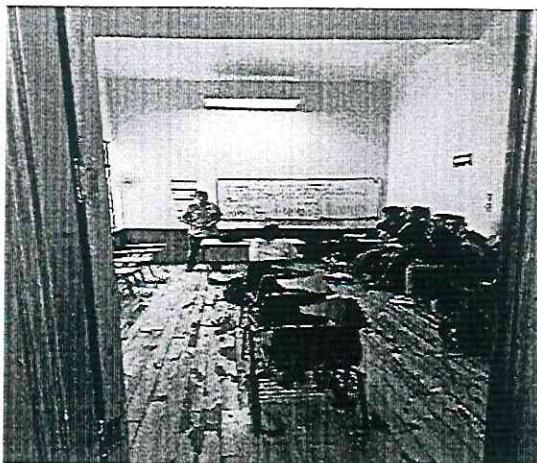
Aulas muy pequeñas, máximo 20 alumnos, carecen de ventilación cruzada.

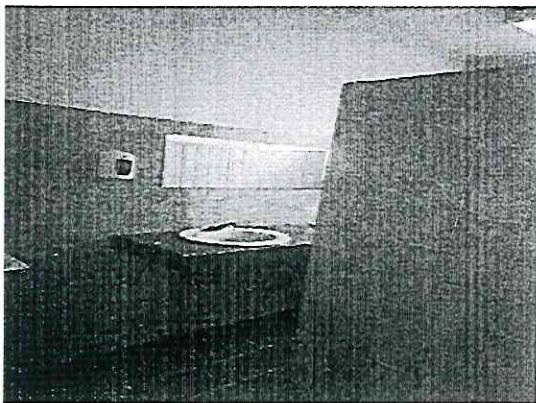
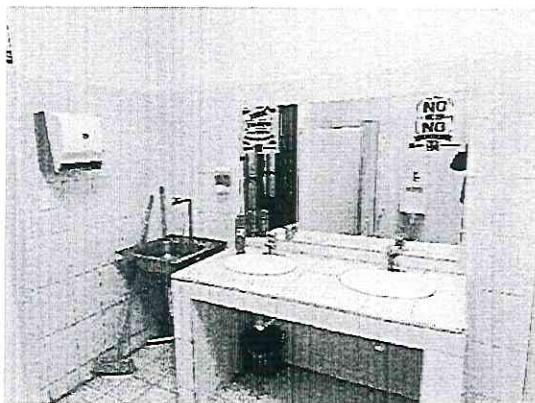
Baños requieren mantenimiento preventivo y/o correctivo, principalmente en drenaje.

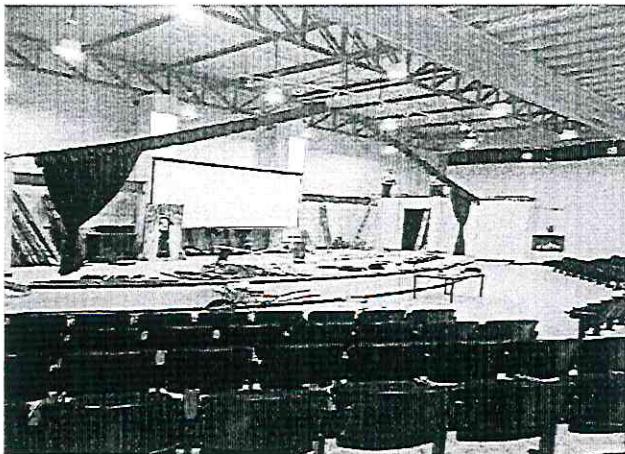
Hay filtraciones en Multytecho y humedades en muros

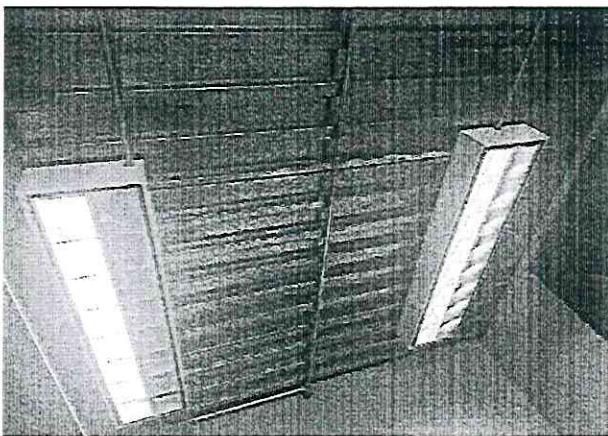
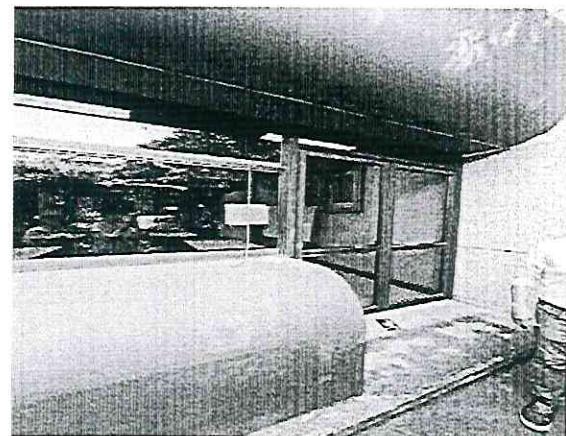
Filtraciones en varios locales localizados en edificios "A", "B", "D" y "E" que tienen Azoteas Verdes

Filtraciones en edificio "D" la techumbre es de panel Multytecho, impermeabilizaron, checar mantenimiento, puerta de emergencia de biblioteca inadecuada ya que no permite el libre y rápido desplazamiento de la comunidad al punto de reunión en caso de un siniestro.

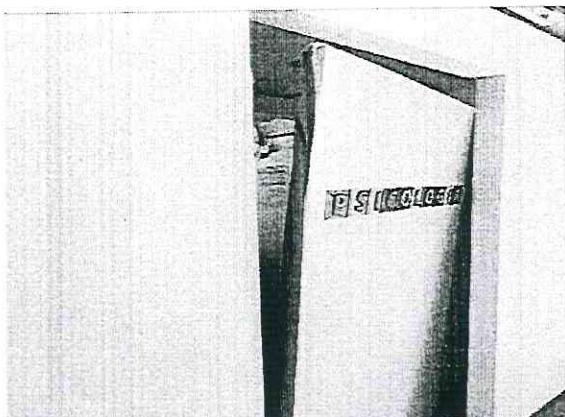
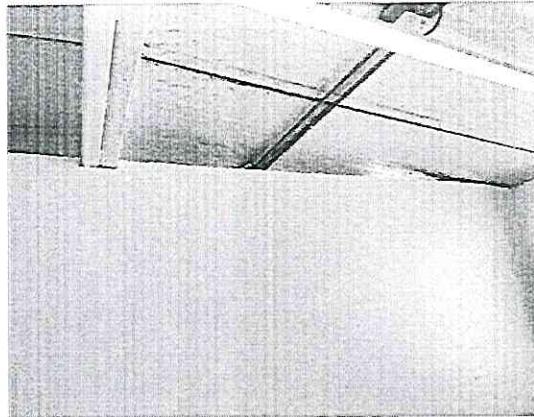
El consultorio de la psicóloga no tiene puerta y el muro no termina en la techumbre, tiene un hueco en la parte superior y se necesita cubrir el hueco para evitar la transmisión del ruido.

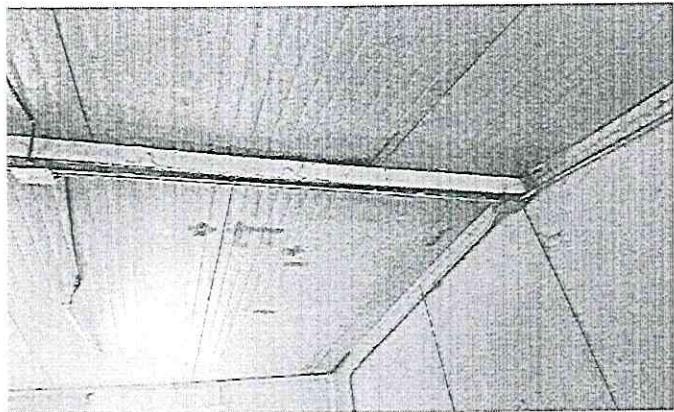
Hay filtraciones en la techumbre del comedor,
requiere impermeabilización.
