## Columna de Jaime A. Moncada

# Protección contra incendios DE CUARTOS ELÉCTRICOS

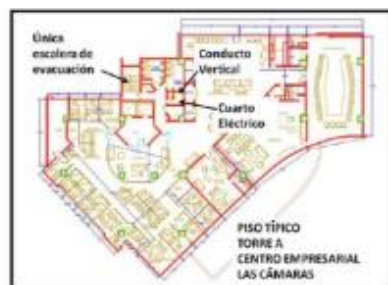
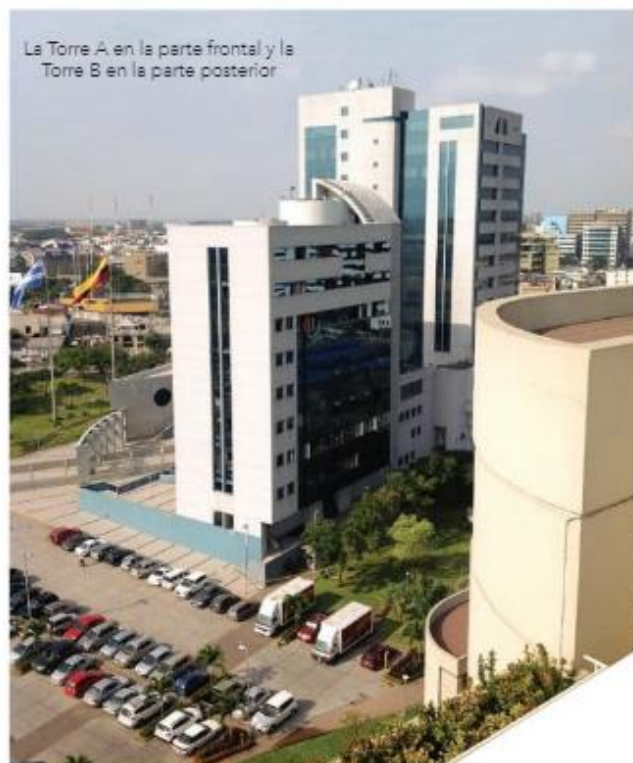
La Torre A en la parte frontal y la Torre B en la parte posterior

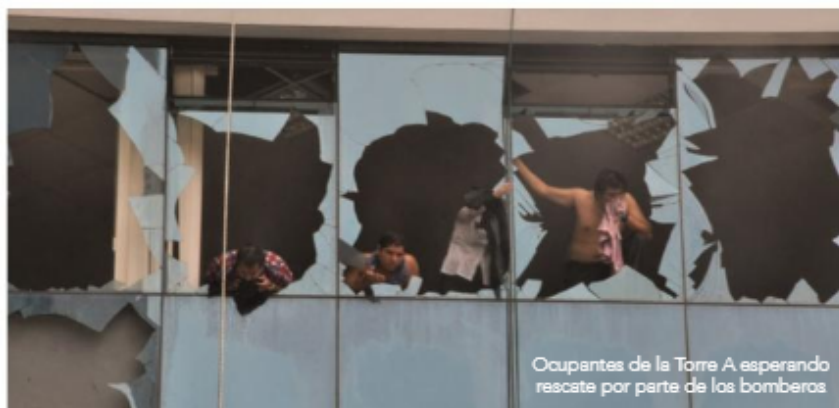
Ocupantes de la Torre A esperando rescate por parte de los bomberos
