## Tilbud for utskifting av rekkverk

### utskifting av rekkverk

Tilbudet gjelder utskifting av rekkverks panel på rekkverket mellom St. Olavs gate 5 og 7. Dvs rekkverket på nordsiden av St. Olavsgate 5.

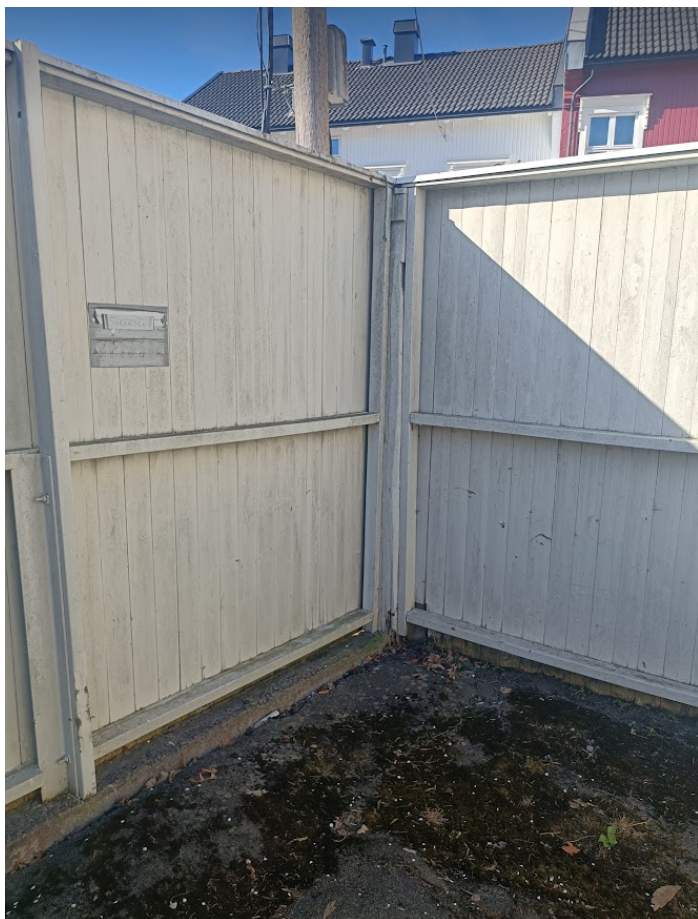
Det er også beregnet å skifte ut en stender i hjørnet mellom 3 skillevegger da denne har råte i bunn. Denne skiftes ut med 48x148 impregnerte bjelker som skrues sammen for å oppnå riktig størrelse. Den blir beregnet på å monteres slik at den henger litt over bakken. Funksjonen til denne stolpen er å feste de 3 gjerdene sammen og den trenger derfor ikke å ha kontakt med bakken, noe som vil gjøre at den varer en god del lenger.

Dette er hjørnestolpen som er råttet i bunn, den vil bli skiftet ut med 48x148 impregnert som blir skrudd sammen slik at vi oppnår samme bredde og tykkelse som original stolpe. Vi kunne fått tak i limtre som den kan erstattes med, da ville det vært et stykke trevirke men også betraktelig mye dyrere. Denne stolpen er mer funksjonell enn estetisk, så jeg har valgt å gå for den billigste og beste løsningen her.

Den vil nå også stoppe 15cm før bakken, slik at rekkverkene vil ha mye å bli skrudd i uten at stolpen nødvendigvis har bakkekontakt, de 3 gjerdene vil uten problemer stabilisere hverandre siden de står i T formasjon.

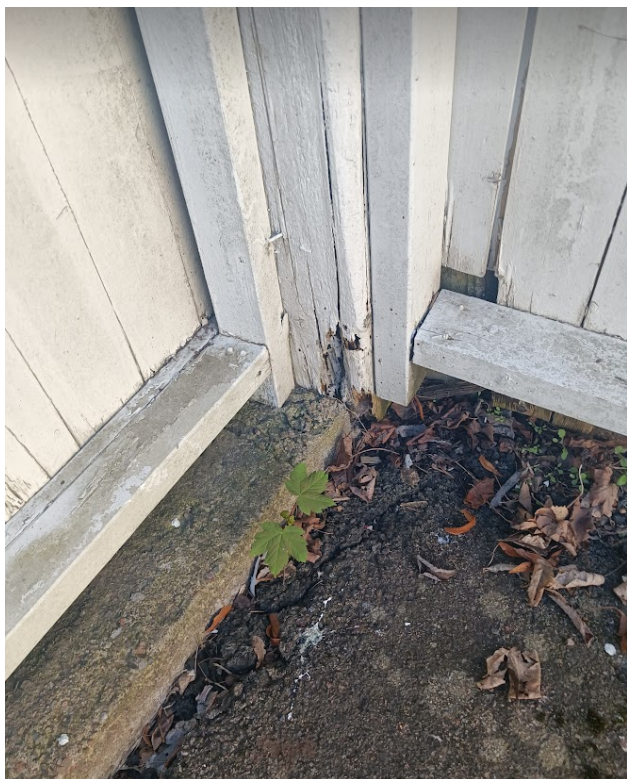
Nærbilde av råde i bunn av stolpen.

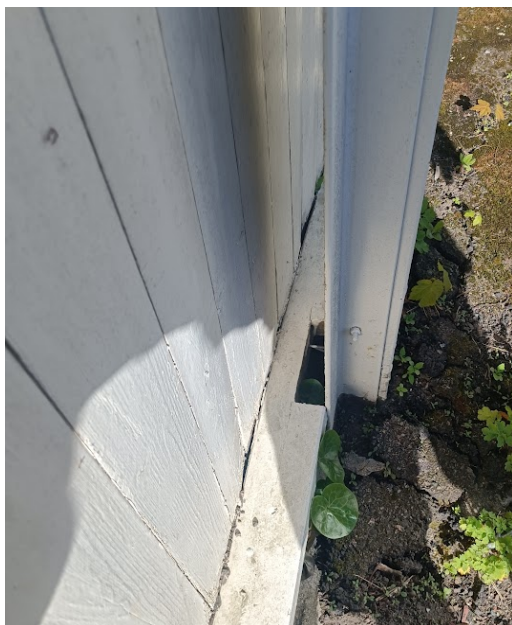
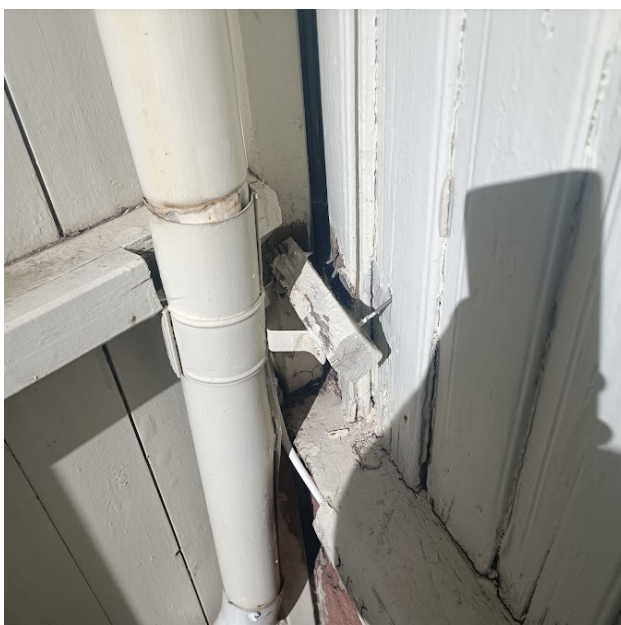
Stenderverk til rekkverket er ikke beregnet utskiftet. Noen plasser er stenderverket løsnet noe fra stolpene de henger i, dette er meget enkelt å utbedre og vil gjøres uten ekstra kostnad.

Ellers følger det bilder av der diverse bjelker har løsnet noe fra sin innfestning. Dette vil vi løse enkelt med enten galvaniserte bolter eller kraftige skruer, de viste ingen tegn til at det var råde i trevirket når jeg pirket på de med verktøyet mitt så de burde holde godt.
