RELATÓRIO DE ENSAIO Nº CCC/225.692/11
MASSA PRONTA PARA ASSENTAMENTO
ENSAIOS DIVERSOS

INTERESSADO: OBRAFIX SISTEMAS PARA CONSTRUCAO CIVIL LTDA.

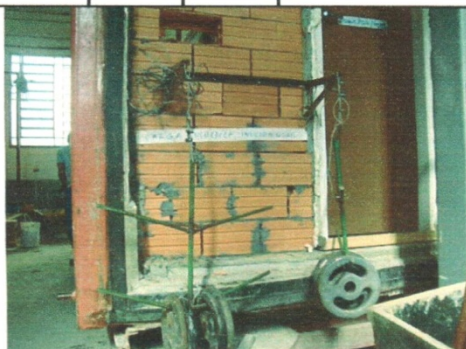
Foto n° 04 – Ensaio de carga suspenso

Ponto	Carga (kgf)	D _h (mm)	D _r (mm)	Ocorrências	Requisito da NBR 15575-4/08 para paredes com função de vedação
A	40	0,10	0,0	Nenhuma	Ocorrência de fissuras toleráveis. Limitação dos deslocamentos horizontais: $d_h \leq 2400/62,5=38,4$ $d_{hr} \leq 2400/312,5=7,68$
B	40
