## MINUTA DE LA SEGUNDA SESIÓN ORDINARIA 2026 CMSH/SO-M002/2026

## RECORRIDO EN EL PLANTEL ÁLVARO OBREGÓN 1

REPORTE FOTOGRAFICO  
COMISIÓN DE SEGURIDAD E HIGIENE SUTiems  
PLANTEL ÁLVARO OBREGÓN 1

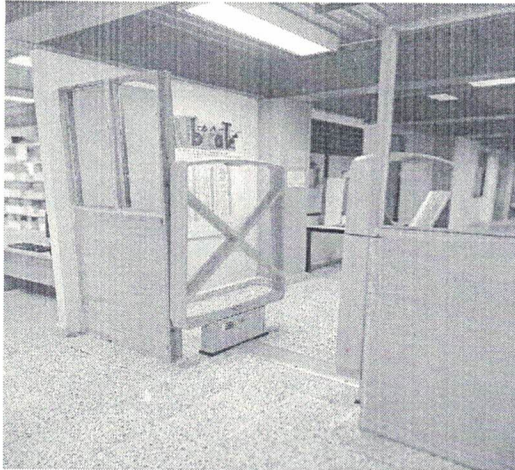
Arco Sensor fuera de servicio, requiere mantenimiento

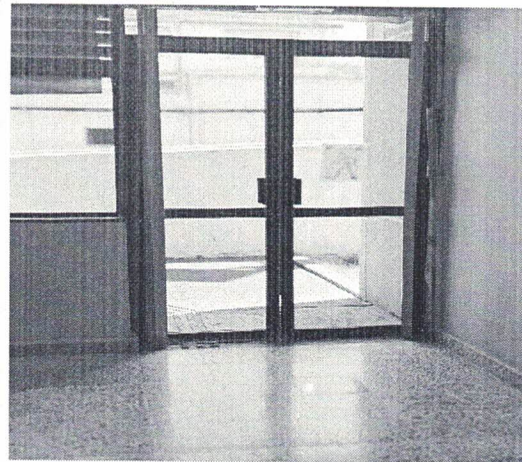
Se requiere colocar barra de pánico en  
puerta de salida de emergencia, en  
Biblioteca

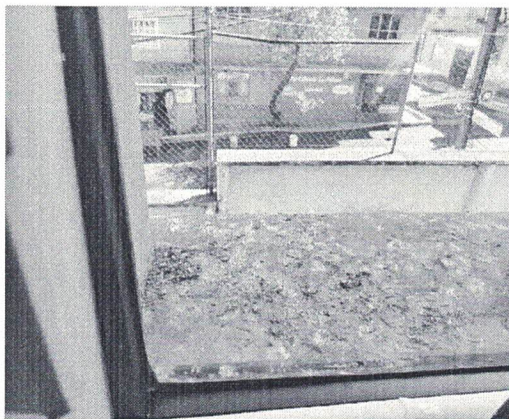
Los elementos curvos de fachadas  
(panzas) presentan suciedad por  
invasión de palomas (ya tienen Redes,  
falta colocarlas)

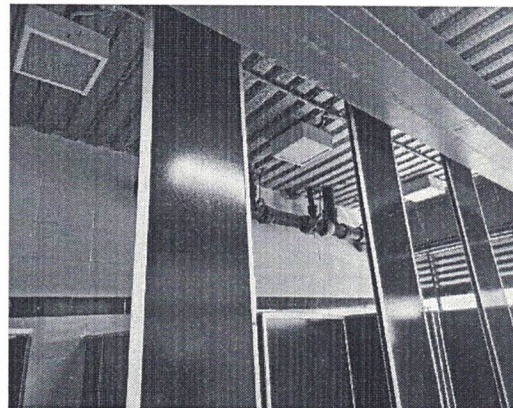
Los sanitarios en general requieren  
mantenimiento menor

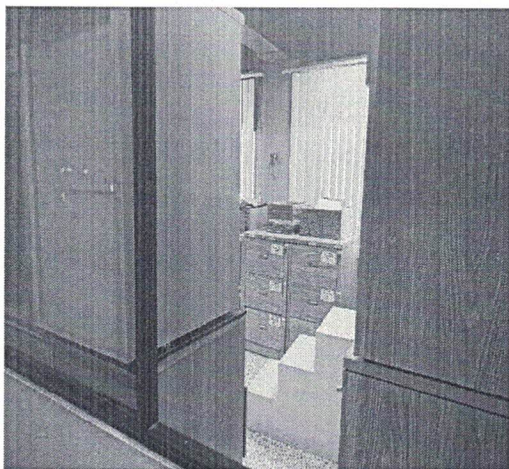
Cubículos de profesores utilizados como  
archivo

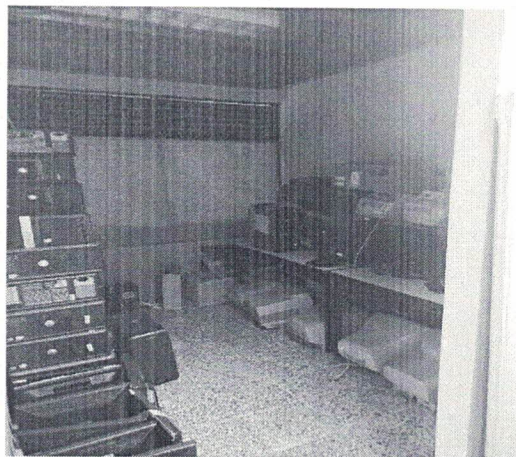
Cubículos de estudio utilizados como  
bodegas

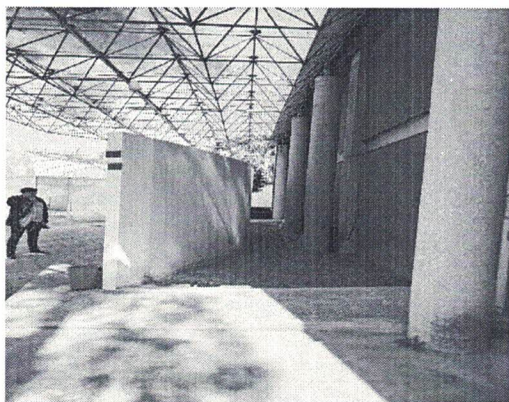
Se puede habilitar como área de archivo  
este espacio entre Auditorio y Foro

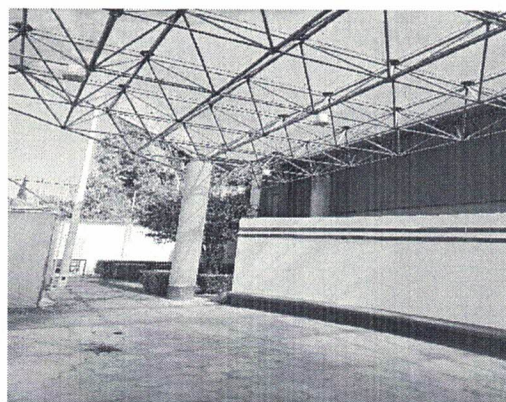
Este espacio no tiene ninguna función y si  
se hacen las adecuaciones necesarias se  
pueden liberar los cubículos utilizados  
como bodegas

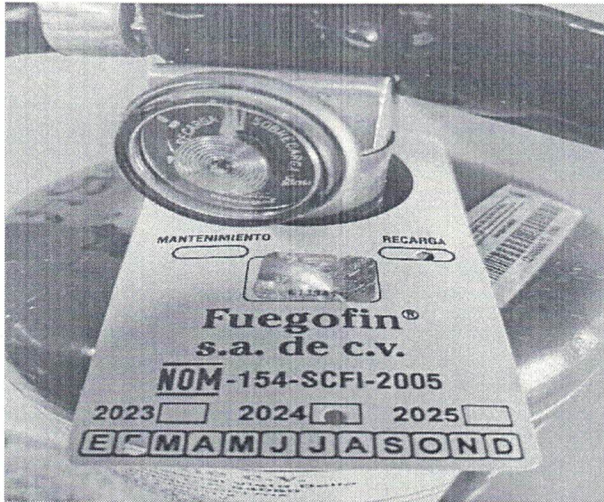
Los extinguidores no se les a recargado desde  
febrero del 2024

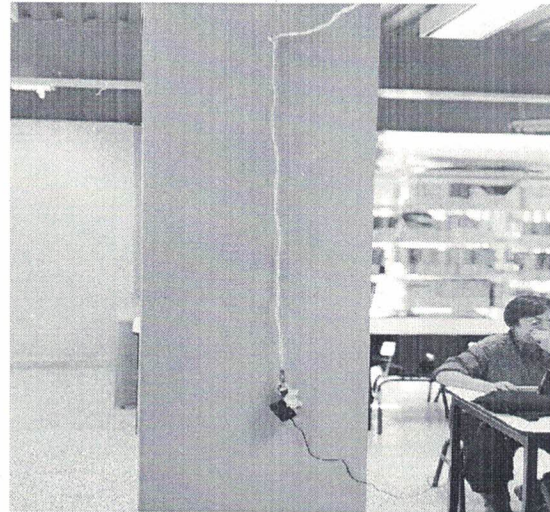
Faltan colocar contactos en Biblioteca, lo  
que se ve en la foto es lo que hay

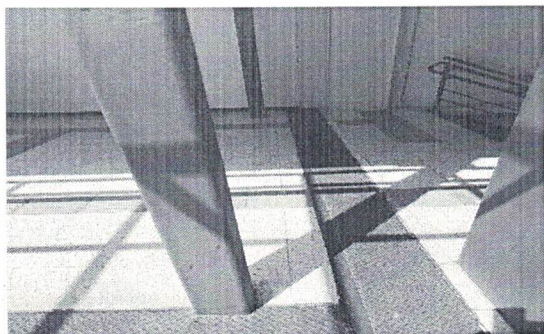
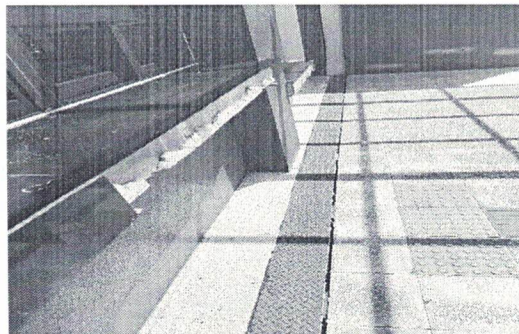
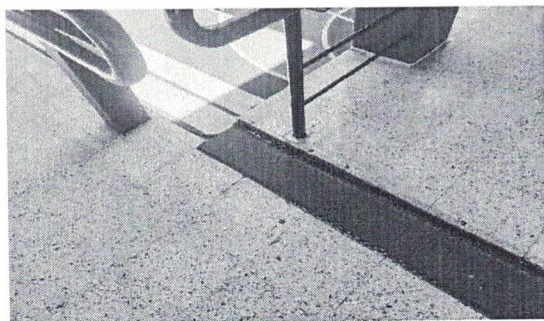
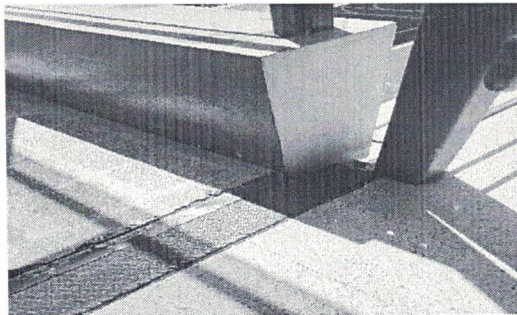
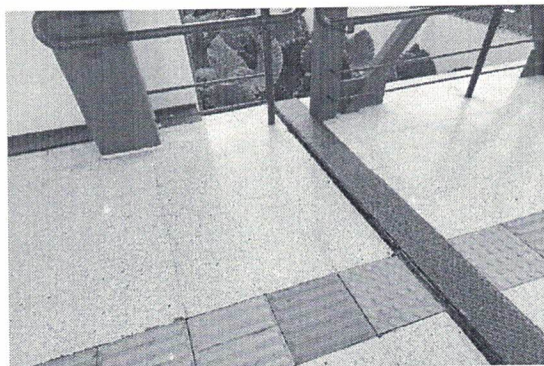
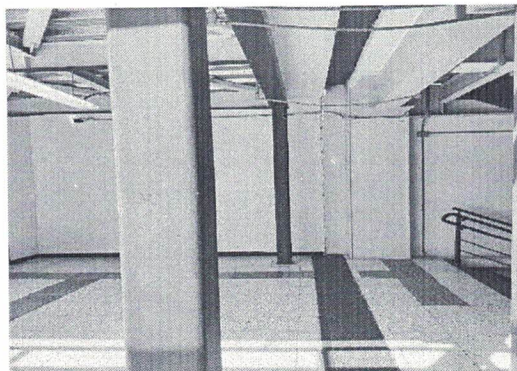
Juntas Constructivas Horizontales  
Requieren mantenimiento urgente

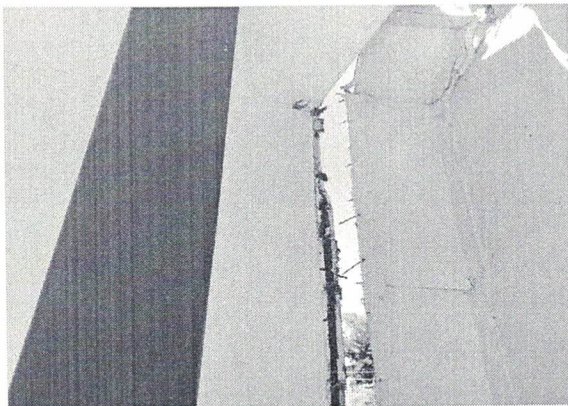
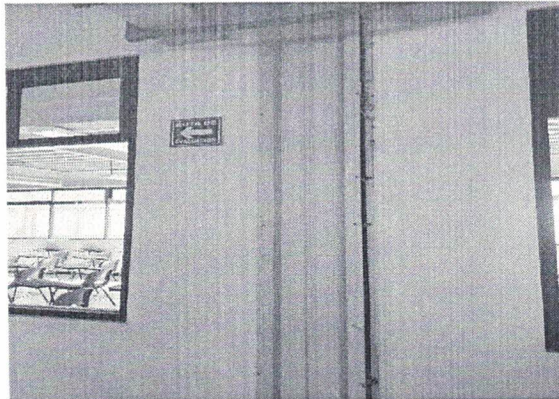
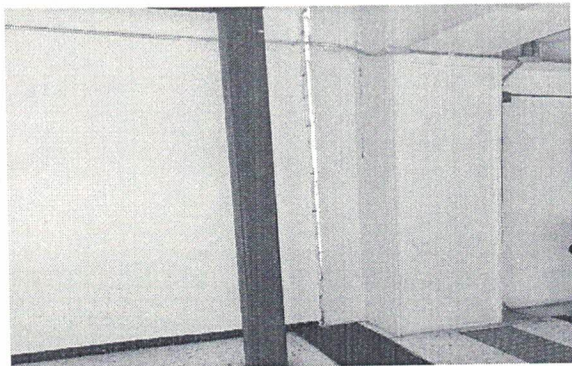
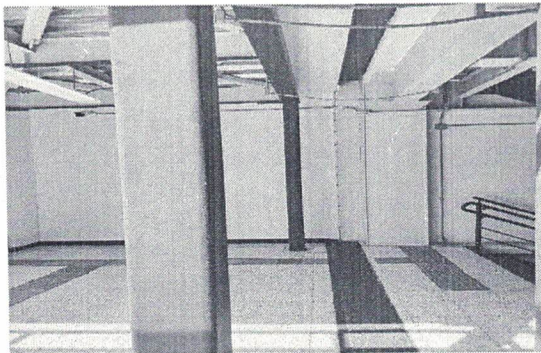
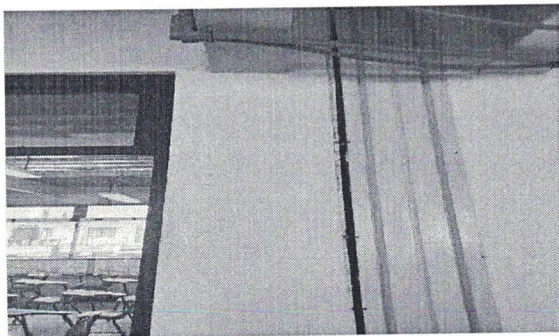
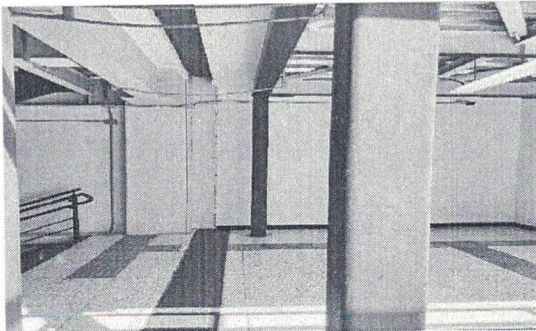
Juntas Constructivas Verticales

Requieren mantenimiento y en algunos casos sustitución

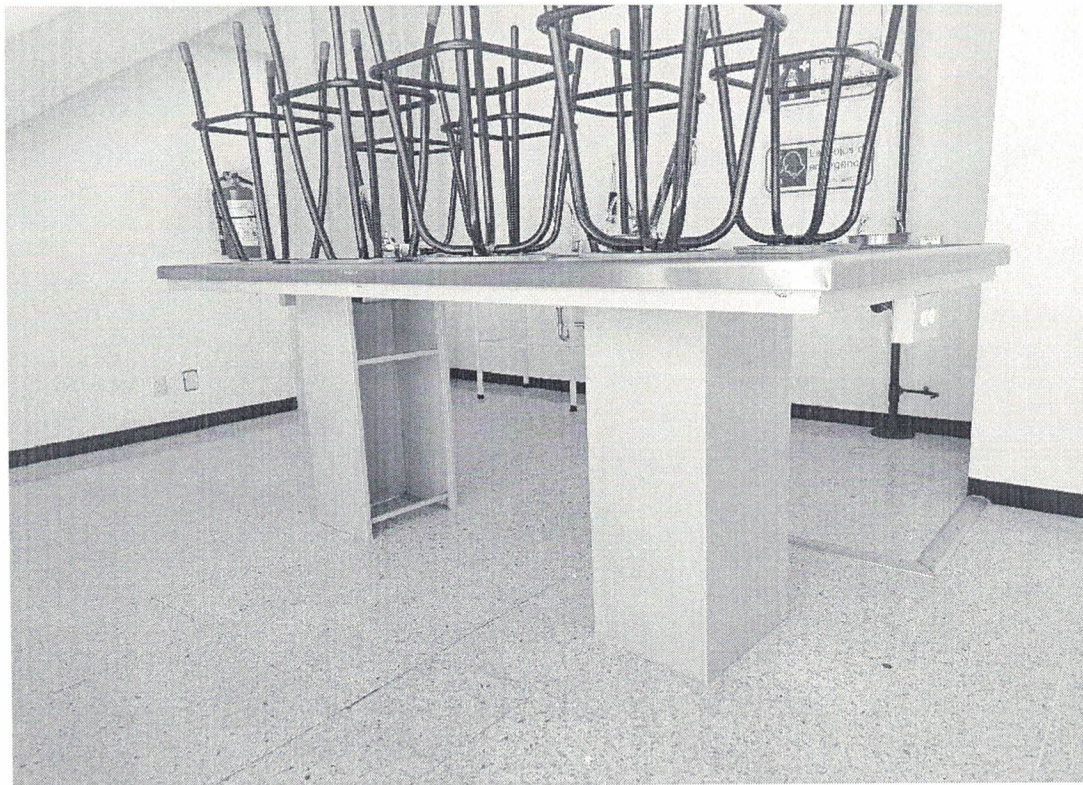
Laboratorio de Ciencias fuera de servicio

Las mesas de trabajo no tienen instalaciones hidráulicas, sanitarias, eléctricas y de gas.

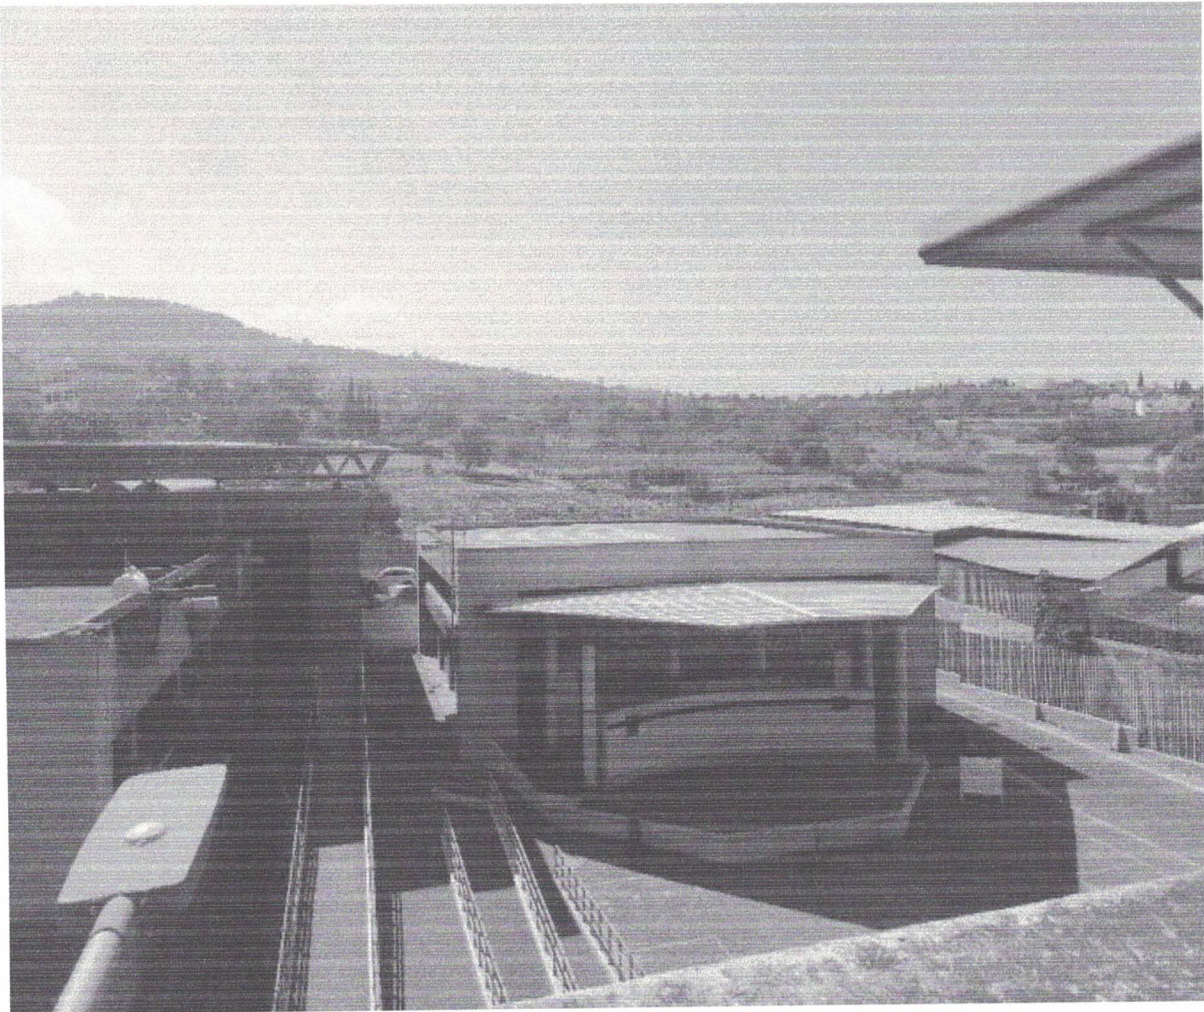
Impermeabilización de la techumbre del Auditorio.

Trabajo terminado

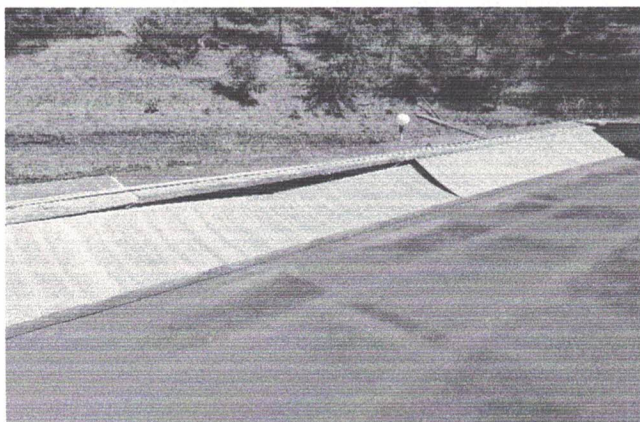
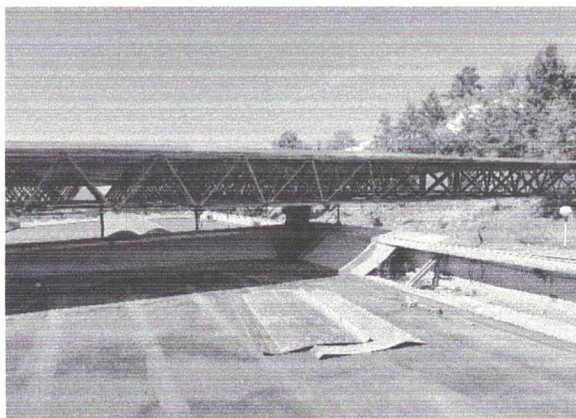
Antes de la impermeabilización

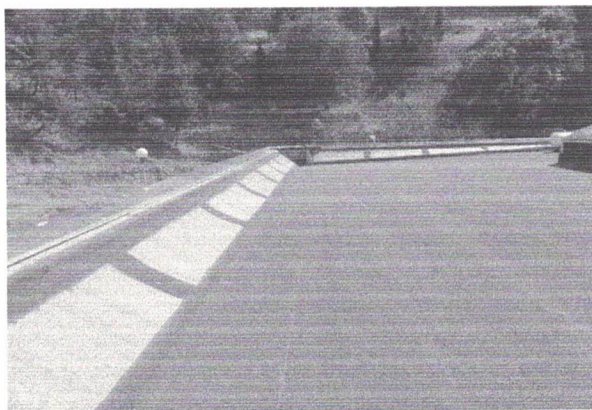
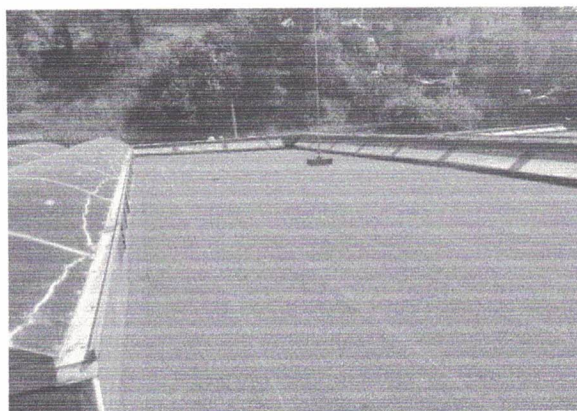
Impermeabilización a base de manto impermeable prefabricado en las cuatro azoteas de los edificios A y B, secciones A y B

Trabajo terminado

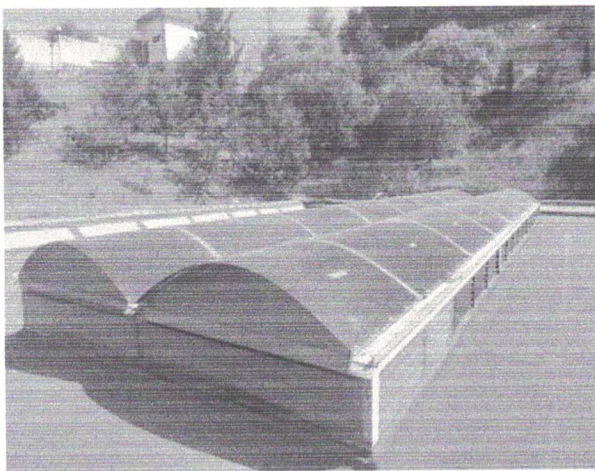
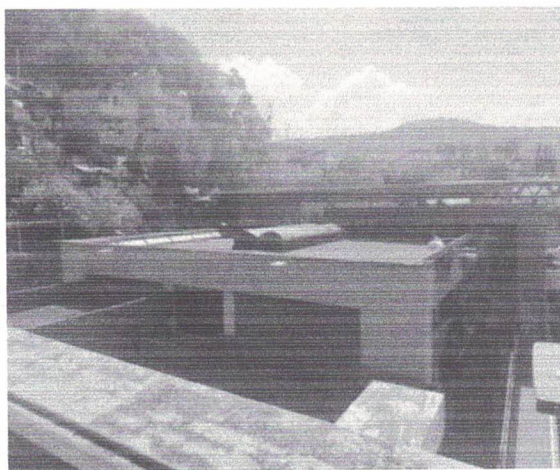
Sustitución de Domos de policarbonato celular y sellados con silicón  
en los edificios A y B, secciones A y B

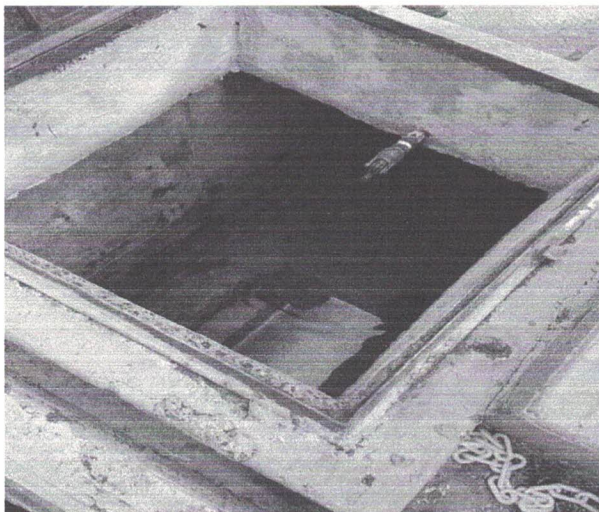
Filtraciones en cárcamo de bombeo de la  
cisterna de agua potable

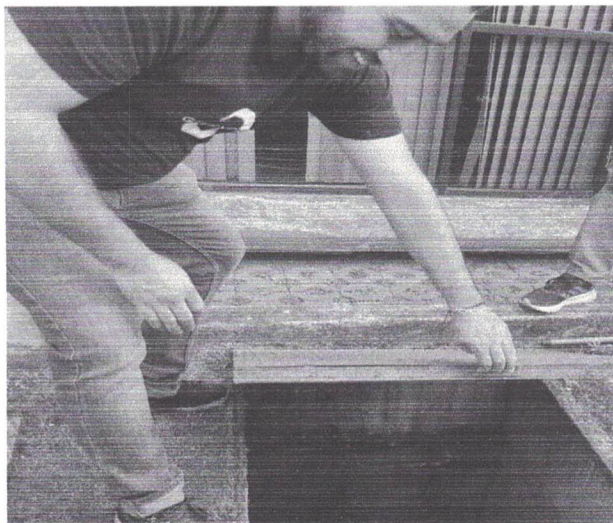
Filtraciones en cisterna de aguas pluviales

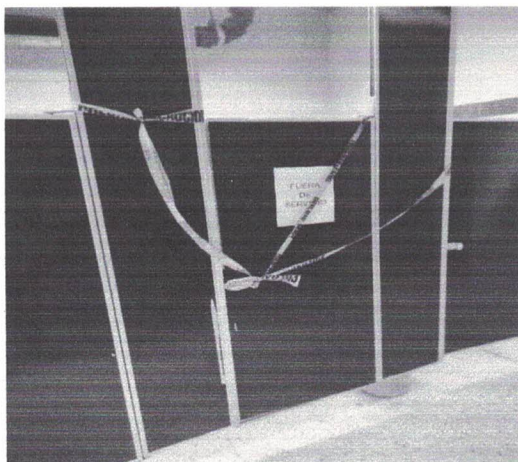
Los baños están en malas condiciones, al parecer están incluidos entre los trabajos de LEEN.

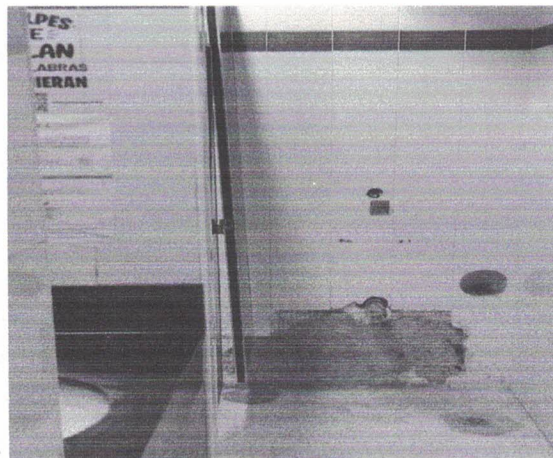
Los sanitarios requieren mantenimiento correctivo.

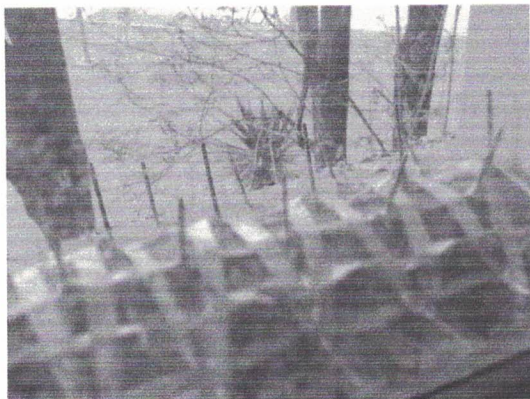
Los elementos curvos de fachadas (panzas) presentan suciedad por invasión de palomas (ya tienen Redes, falta colocarlas)

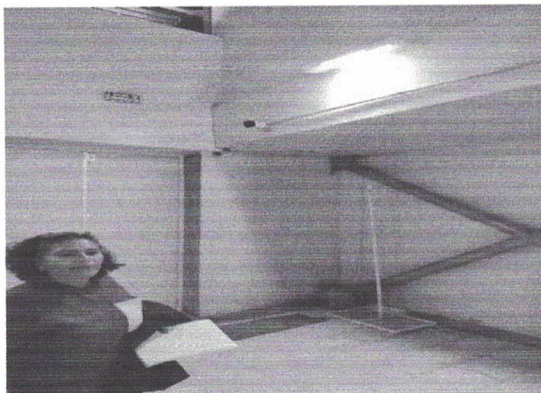
Hay filtraciones en canalones de auditorio.

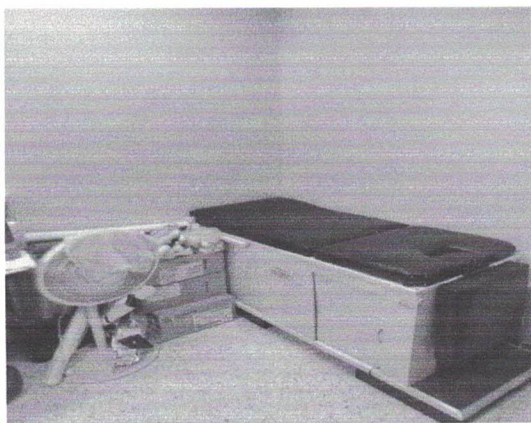
El consultorio de la doctora es muy pequeño

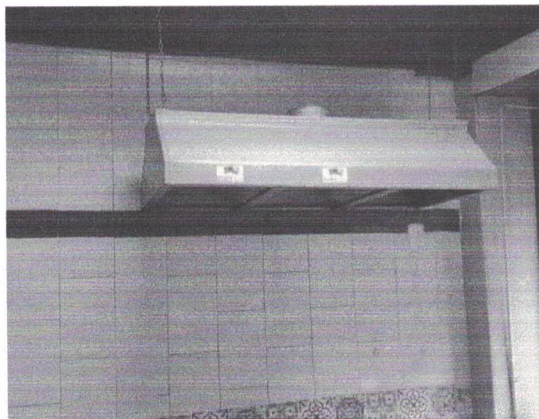
El comedor tiene una campana muy pequeña y no cuenta con extractor ni tubería de desfogue

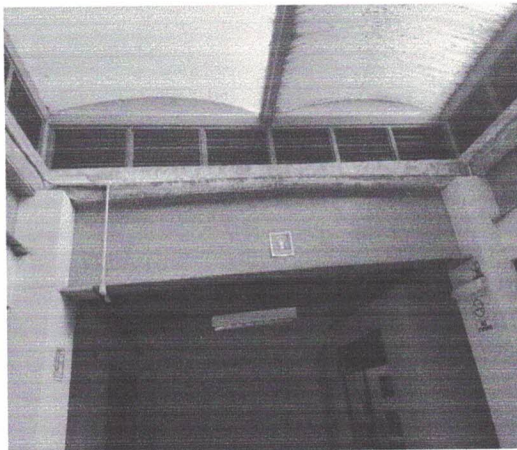
Se detectaron filtraciones en cubos de iluminación (área de domos)

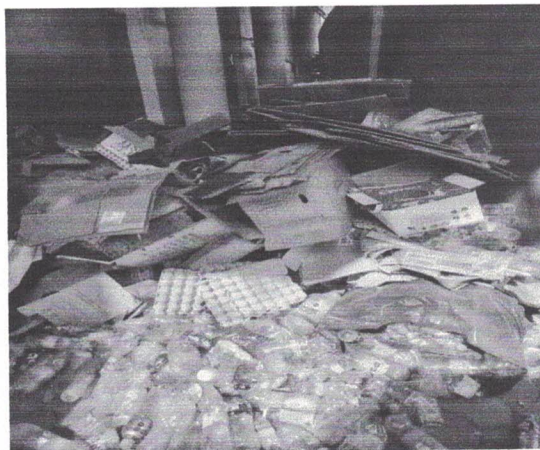
Se requieren acondicionar el foro al aire libre como archivo

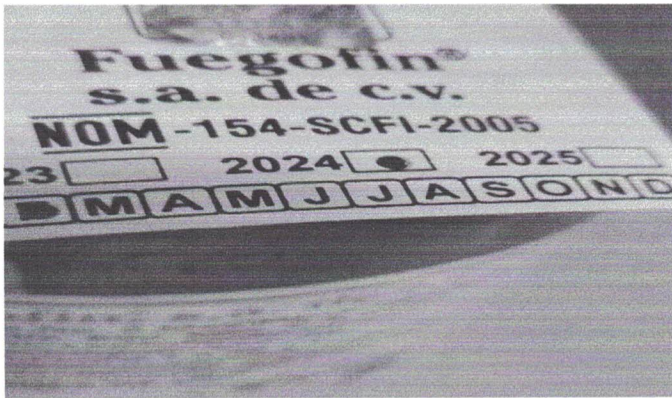
Se requiere recarga de extintores, la última recarga fue en enero del 2024,

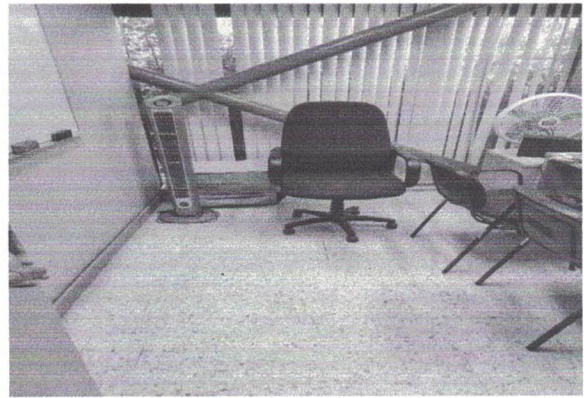
El mobiliario en general está en malas condiciones.

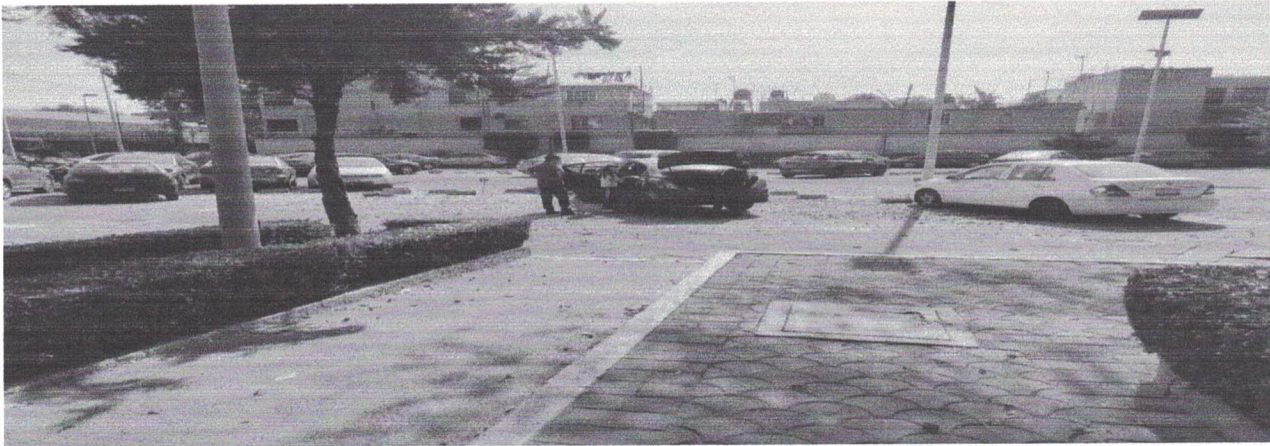
En el estacionamiento se verificaron varios undimientos en el adocreto

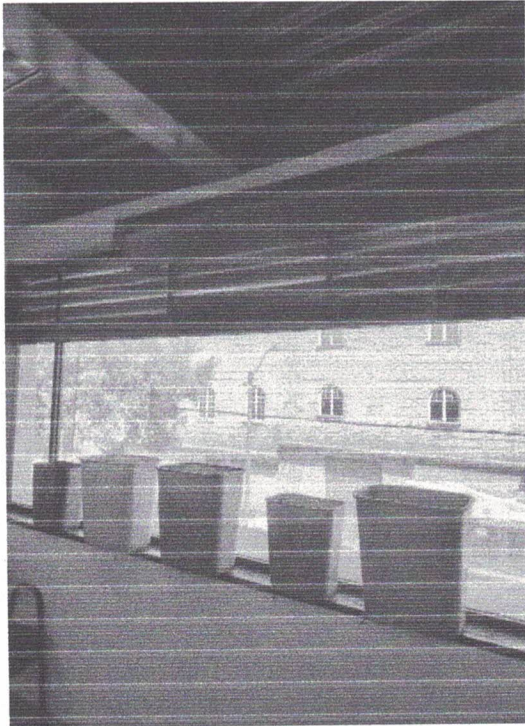
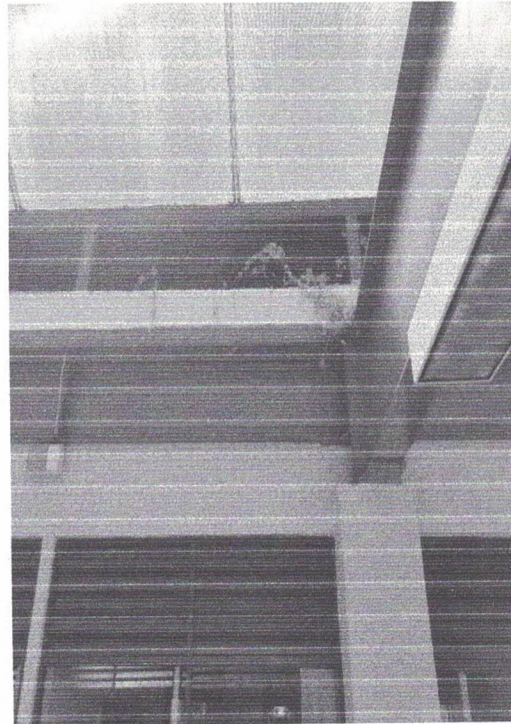
| Observaciones detectadas | Ubicación | Acciones |
|---|---|---|
| Se detectaron filtraciones, en cubículos de profesores y otros locales del plantel. | Edificio "A" secciones A y B, en este plantel hay azoteas verdes | Se realizará revisión los flashing de los pretilos en ambos edificios.<br>Se analizarán posibles soluciones como:<br>Desmantelamiento total de las azoteas, según grado de deterioro.<br>En este plantel se han removido los extractos y con ellos el manto impermeable anti raíces, geotextil y grava (área de circulaciones).<br>Se recomienda limpieza total de las azoteas y si se requiere reparar impermeabilizante o en su caso sustitución de impermeabilizante existente, colocar uno nuevo. |

Filtraciones en época de lluvias, causa posible, azoteas verdes, checar minuta.

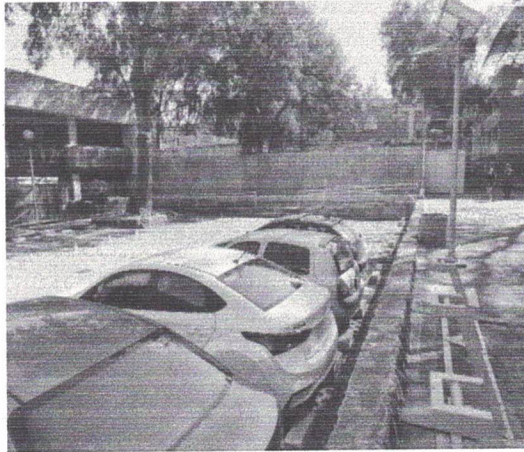
Requiere aplicación de pintura de esmalte en herrería, reja tubular perimetral, color verde olímpico, ver minuta.

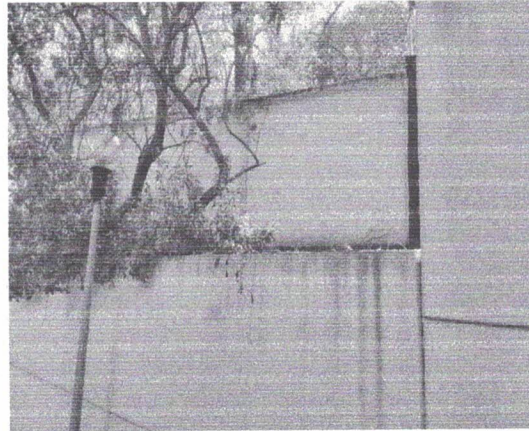
Muro de colindancia se está deteriorando por acumulación de agua, ver minuta, solicitar Dictamen de Riesgos.

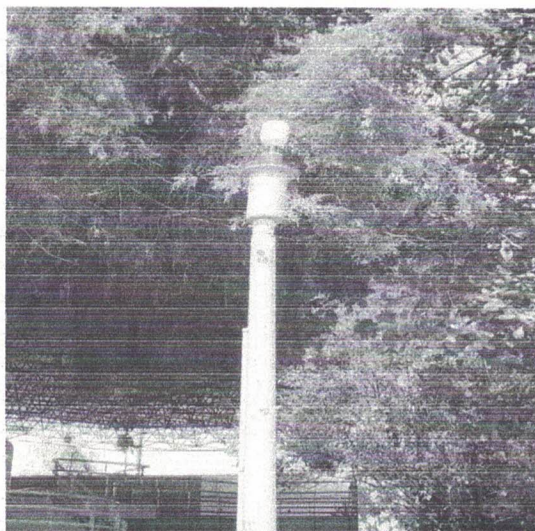
Mantenimiento necesario en alumbrado exterior.

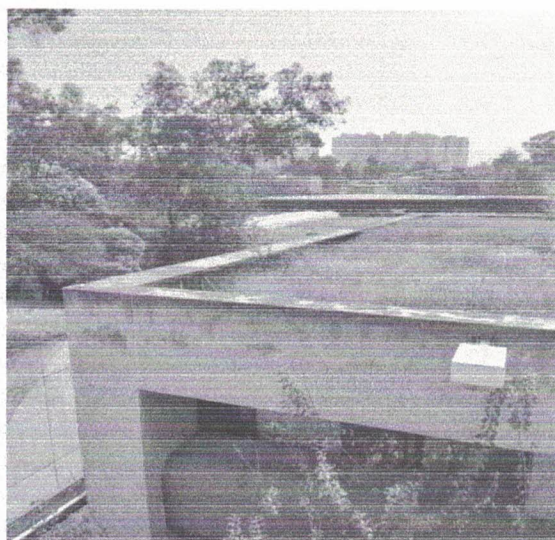
Las azoteas verdes requieren mantenimiento correctivo.

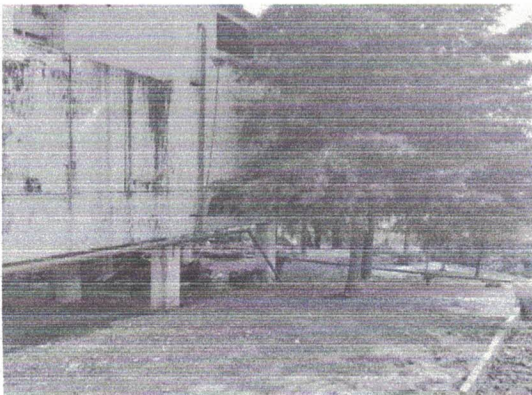
El tanque elevado requiere mantenimiento en general (ver minuta)

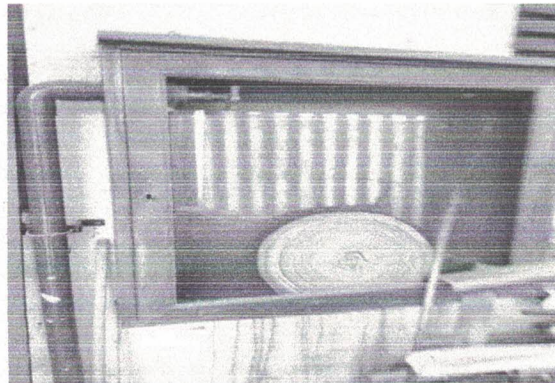
El sistema contra incendios requiere mantenimiento correctivo urgente.

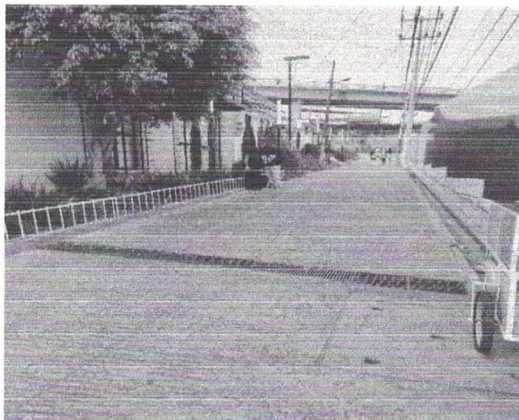
Faltan luminarias en el sendero seguro.

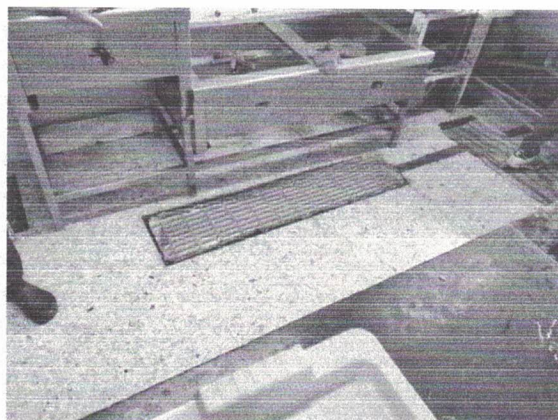
El comedor no tiene campana y no  
cuenta con extractor ni tubería de  
desfogue.

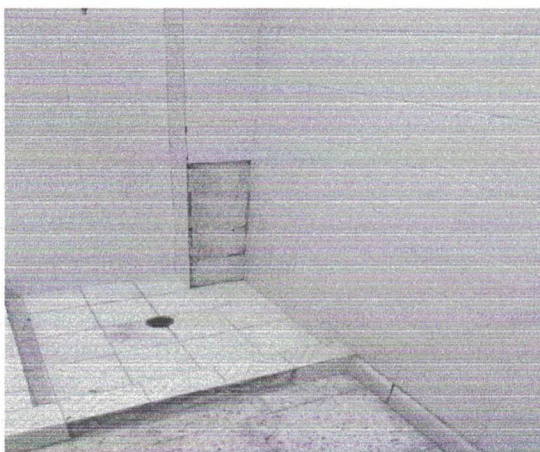
El laboratorio de ciencias requiere  
mantenimiento correctivo ver minuta,

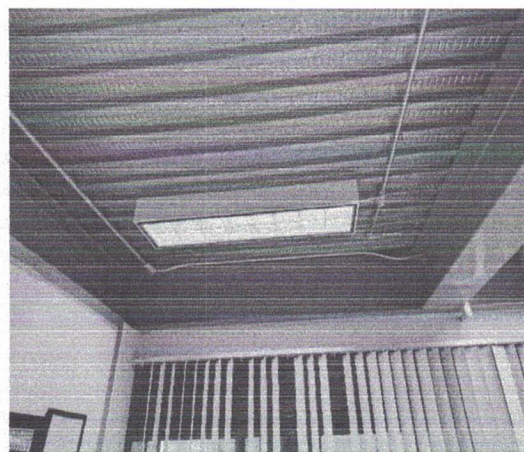
Se necesita cambio de lámparas con  
balastro por lámparas LED.

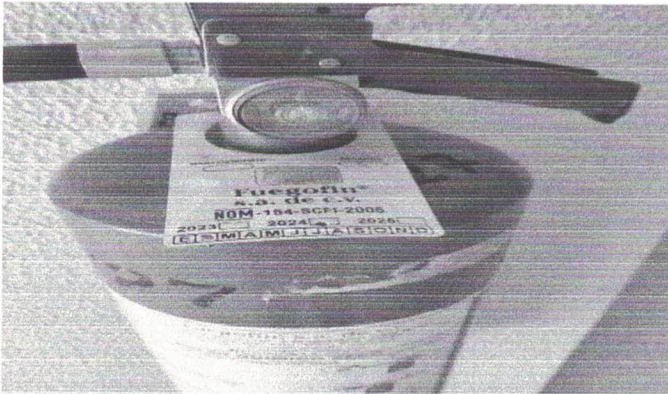
Se requiere recarga de extintores, la última recarga fue en febrero del 2024.

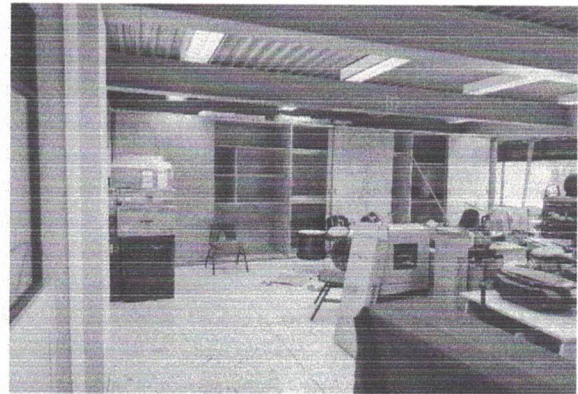
Adecuación closet guardado instrumentos musicales, dentro del presupuesto LEEN.

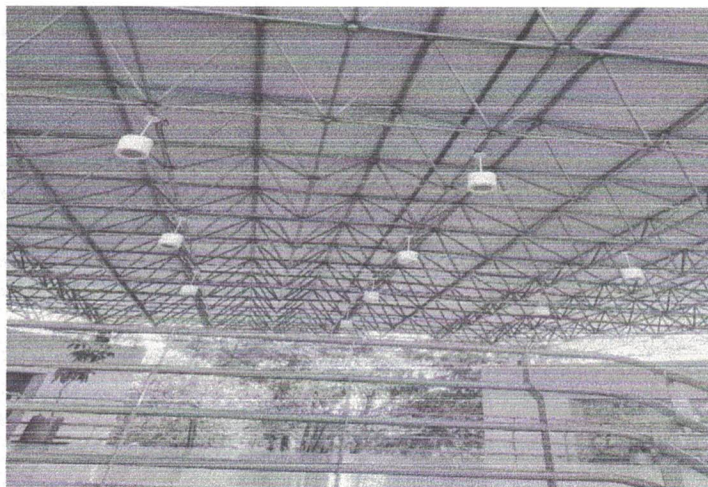
Filtraciones en tridilosa, sellar, dar mantenimiento.
