Protección contra incendios en autopistas

por JAIME A. MONCADA*

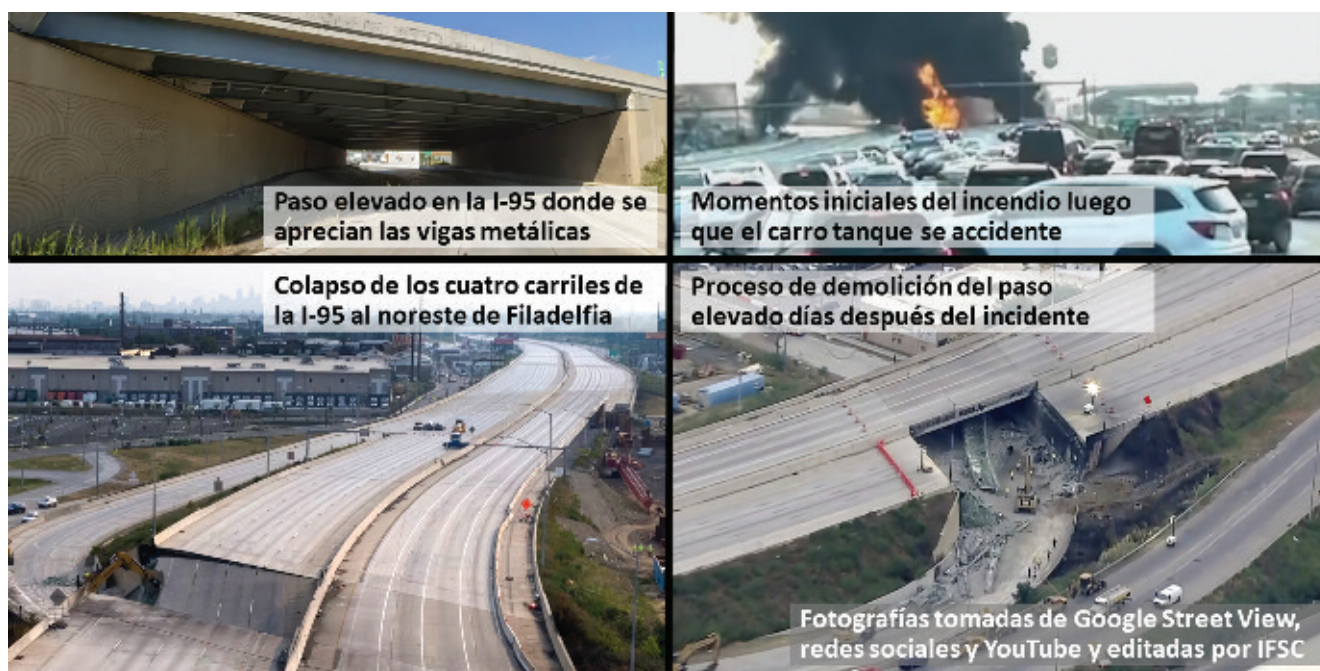
Paso elevado en la I-95 donde se aprecian las vigas metálicas

Momentos iniciales del incendio luego que el carro tanque se accidente

Colapso de los cuatro carriles de la I-95 al noreste de Filadelfia

Proceso de demolición del paso elevado días después del incidente

A raíz de este incidente, esta importante arteria se cerrará por varios meses, habiéndose desde ya decidido que el paso elevado se demolerá en ambas direcciones. Desafortunadamente, el intenso calor del incendio habría sobrecalentado las vigas de acero soportando la autopista, cediendo al peso del paso elevado tan solo 25 minutos después de haberse reportado el incendio, colapsando los cuatro carriles en dirección norte de la interestatal. Parece también que el conductor del carro tanque perdió la vida durante el incidente.
