JOURNAL nfpā LATINOAMERICANO

El beso de la muerte

La tragedia de la *Boate Kiss*, el incendio más mortal en una discoteca en Latinoamérica, resalta una vez más como las deficiencias en normatividad contribuyen a estas trampas mortales a nivel mundial.

POR JAIME A. MONCADA, P.E.

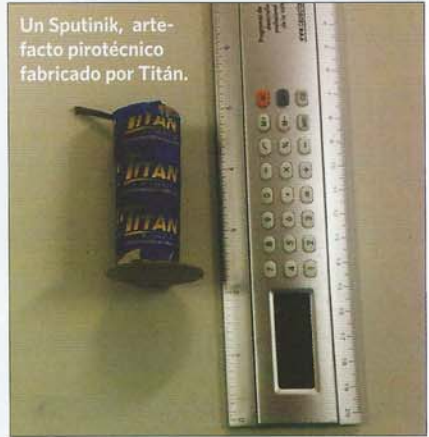
Un Sputnik, artefacto pirotécnico fabricado por Titán.

musical. Quince minutos después es disparado un artefacto pirotécnico, a control remoto, que el cantante llevaba en su mano izquierda protegida por un guante. El artefacto de unos 7 cm (2.5 pulgadas) de altura, llamado comercialmente Sputnik, es diseñado para uso en exteriores. El cantante mueve su brazo hacia arriba y en ese momento el fuego artificial proveniente del artefacto pirotécnico impacta la espuma de poliuretano expandido que había sido instalada en el techo del escenario para atenuar el sonido, y rápidamente le prende fuego.

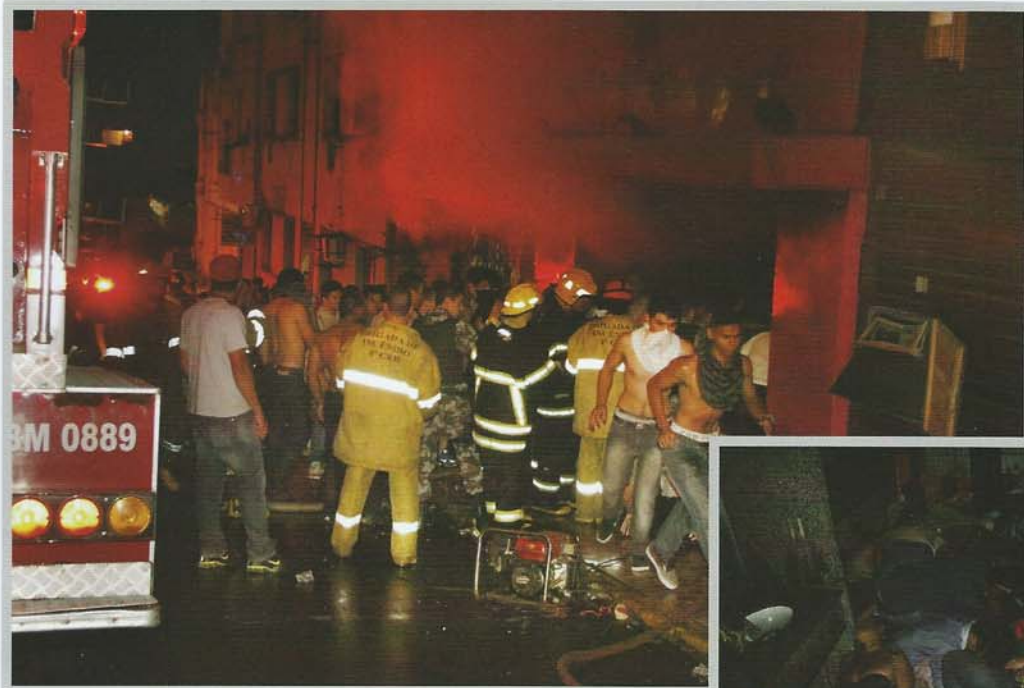
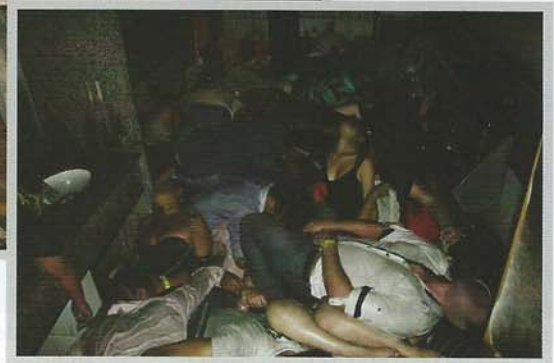
▲ **EL INCENDIO** En sentido del reloj: Gente se congrega fuera de la Boate Kiss mientras los bomberos responden al incendio en el interior; Muertos dentro del baño.

Al formarse un cuello de botella en la salida principal, por el número de personas que tratan de evacuar simultáneamente, mucha gente decide entrar a los baños que prácticamente son adyacentes a la salida principal pensando que por ahí se puede salir también. Los sobrevivientes mencionan que desde los baños emanaba una luz verde, la cual posiblemente alguien pudo confundir con un cartel de evacuación. Una persona pudo haber mencionado "por aquí hay una salida" y en medio de la confusión muchos

pudieron haberlo seguido. Los baños son un callejón sin salida donde una vez que se entra es muy difícil retroceder impedido por el grupo de personas que venían detrás tratando también de entrar. La principal sorpresa para los bomberos que respondieron a esta tragedia la encuentran al entrar a estos baños donde descubren más de 100 muertos.

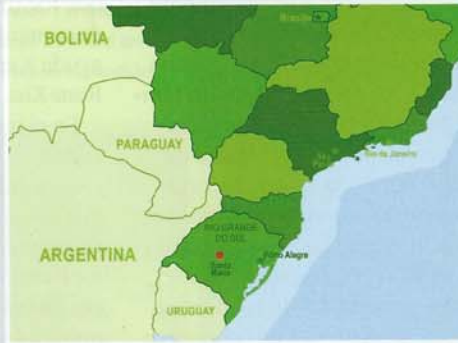
Detalle de la salida principal

Cómo era el edificio

Capacidad del local
691 personas

Personas presentes en el local
entre 1,000 y 1,500

Muertos 242*
Heridos 123

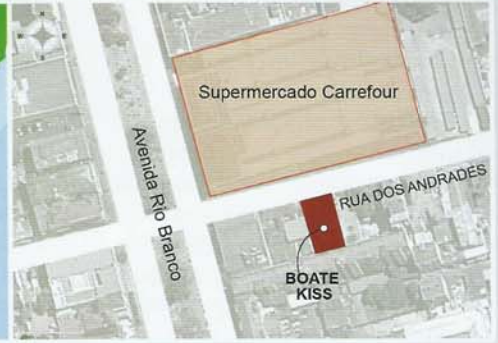
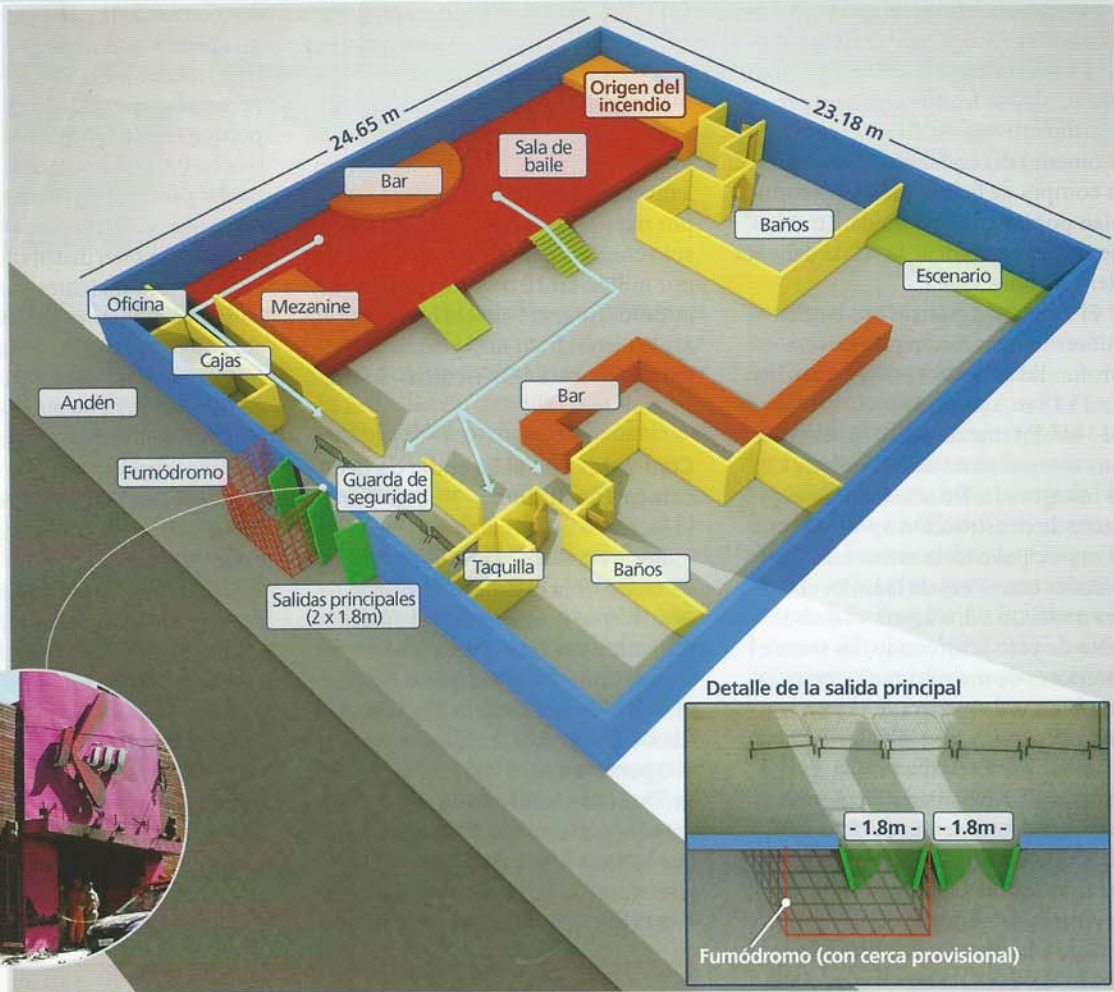
▲ **EL EDIFICIO** En sentido del reloj: Santa Maria queda en el Estado Rio Grande do Sul; La Boate Kiss estaba rodeada en sus tres costados por edificios, con su fachada sobre la Rua dos Andrades; Plano infografico de la discoteca.

La Boate Kiss era una discoteca de un solo piso, construida en un lote rodeado en sus tres costados por edificios, con fachada sobre la Rua dos Andradas, una calle de dos vías. En el centro de la fachada se encontraban de lado a lado, dos juegos de dos puertas con un ancho total de 360 cm. Estas puertas eran las únicas vías de evacuación del lugar, y desde un punto de vista normativo y práctico compo-

nían solo una salida de evacuación. Las puertas abrían hacia el exterior y tenían barras anti-pánico. De acuerdo con la normatividad del estado de Rio Grande do Sul, estas puertas limitaban

la capacidad del lugar a 691 personas. Aunque las dos puertas dobles proveían la única salida al exterior, una de estas puertas dobles estaba cercada sobre la acera frente de la discoteca

por medio rejas metálicas cuyo objetivo era permitir a los clientes de la discoteca que salieran temporalmente a fumar, pero sin poder salir libremente. Esta área cercada es llamada en

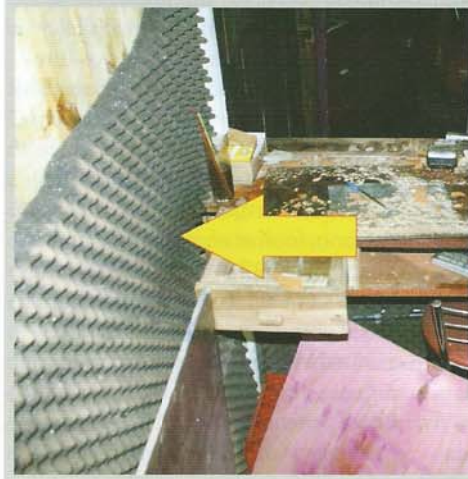
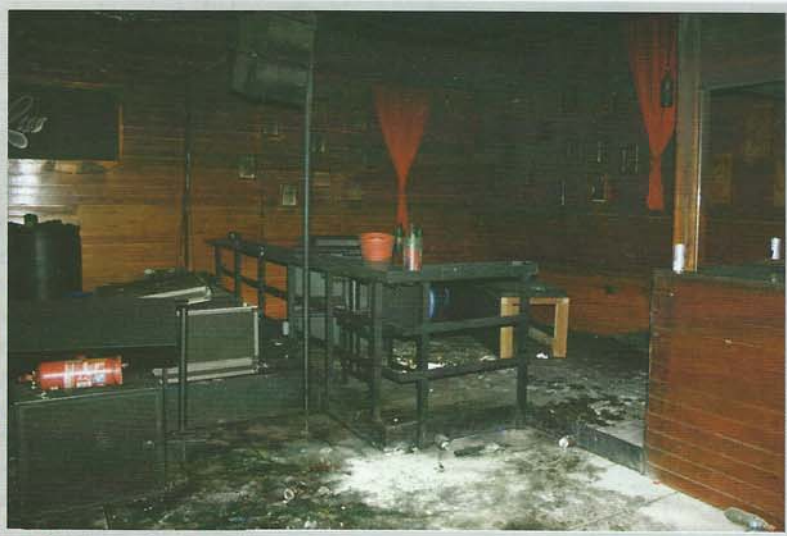
► **EL INTERIOR** En sentido del reloj: Terminado interiores que no se quemaron a unos 20 m del origen del incendio; Espuma de poliuretano expandido en una de las casillas de pago.

Según las destrezas policiales, a finales del 2011, la espuma de poliuretano expandido fue instalada para solucionar problemas de reverberación del sonido (eco) dentro de la discoteca. Esta espuma se instaló en el techo del escenario y en las paredes de las casillas de pago. De acuerdo a las investigaciones de la policía, esta espuma de poliuretano no había sido tratada con retardantes al fuego.

El incendio de la *Boate Kiss* no fue el típico incendio sostenido donde luego de la combustión del escenario, la capa de humo obtiene suficiente calor, incendiando los contenidos en todo el recinto. Esto es llamado incendio súbito generalizado (*flashover*). Aquí no hubo incendio súbito generalizado ya que la mayoría de los terminados combustibles en la *boate* no se incendiaron.

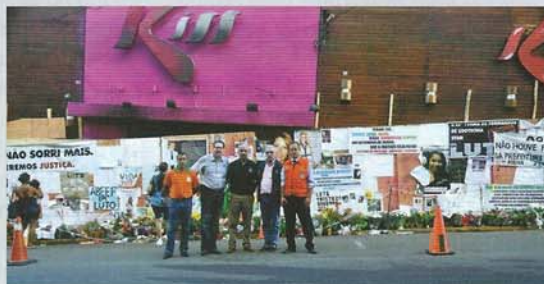
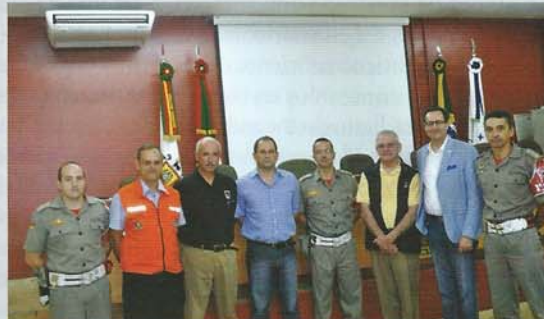
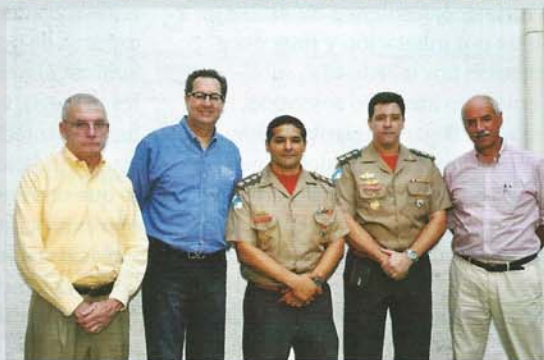
Fotografías: cortesía de Jaime A. Moncada

El computador que grababa las imágenes de las cámaras de seguridad desaparece horas después del incendio y no ha sido encontrado. Estos videos podrían haber esclarecido por cuanto tiempo retuvieron la salida de los ocupantes los responsables de la seguridad de las puertas de salida, después de declarado el incendio.
