Columna de Jaime A. Moncada

SEGURIDAD CONTRA INCENDIOS EN EDIFICIOS HISTÓRICOS

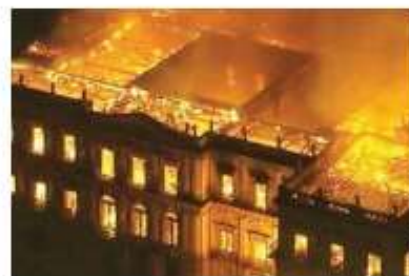
El incendio del Museu Nacional de Río de Janeiro fue reportado a las 7:30 pm luego de que el edificio cerrara. A las 9:00 pm el edificio estaba totalmente en llamas.

te de América Latina, el Museo Nacional en Río de Janeiro, Brasil, se quemó por completo. Paradójicamente, unos días antes del incendio de Notre-Dame, un amigo me había informado sobre la pericia final del incendio en Río preparada por la Policía Federal Brasileña. En este reporte se concluía que el incendio se había iniciado en un aire acondicionado sobrecalentado. El reporte indicaba que el sistema de detección de humo no operó y que el museo no estaba protegido con rociadores, ni con mangueras contra incendios. Los bomberos tuvieron problemas con el abastecimiento de agua pues los dos hidrantes más cercanos tenían muy poca presión y flujo de agua¹.

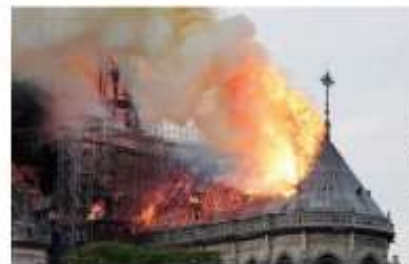
El incendio de Notre-Dame de París se inició después de las 6 pm, y fue declarado bajo control nueve horas después, luego de consumir el techo y la aguja.

- La primera alarma de incendios, posiblemente de un detector de humo, reportó al panel a las 6:20 pm, 25 minutos antes que la Catedral cerrara sus puertas.

- En ese momento el público y el staff fueron evacuados. Alguien fue a investigar el ático y no encontró el incendio.
- A las 6:43 pm una segunda alarma de incendio reportó al panel, pero esta vez sí se encontró el incendio en el ático.

- A las 6:55 pm el incendio ya se hacía visible en el exterior de la Catedral; a las 7:56 pm colapsó la aguja; y a las 3:40 am, nueve horas después de iniciado el incendio, se declaró apagado.

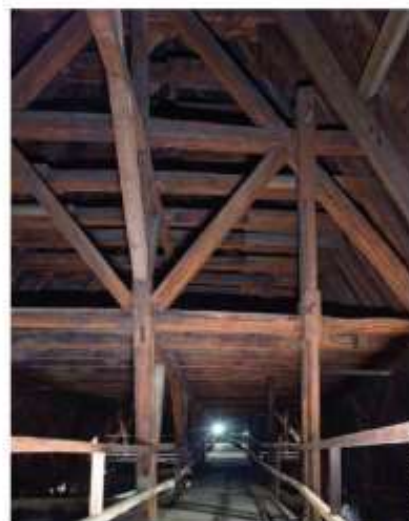
Ático de madera que soporta el techo de la Catedral es llamado "El Bosque" por los que trabajan allí.

- El ático (ver foto anexa) es una maravilla de estructuras de madera que soportan el techo, llamada "El Bosque" por los que allí trabajan. Aunque la estructura del techo ha sido reparada varias veces, más recientemente en el siglo XIX, las vigas de madera han sido reutilizadas y muchas datan de 1160 al 1220 d.C. Con las de la Iglesia de San Pedro de Montmartre son las estructuras más antiguas de París.
- El edificio tenía un sistema de alarma y detección de humo, pero no existían ni paredes corta fuego ni rociadores automáticos.
