Seguridad contra incendios en metros

por JAIME A.
MONCADA, P.E.*

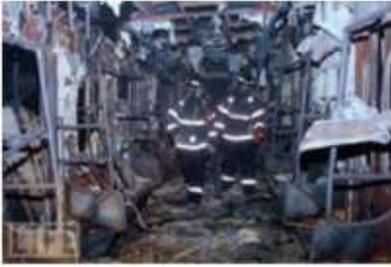
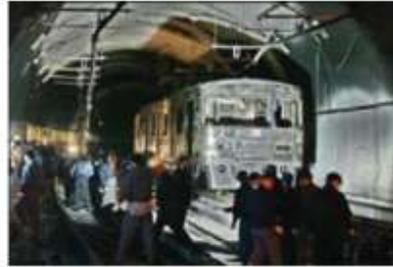
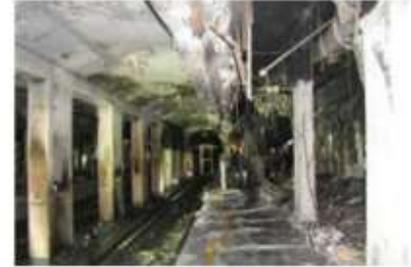
Imágenes del incendio en el Metro de Daegu, Corea del Norte.

El 18 de febrero de 2003, a las 9:53 a.m., un enfermo mental trató de suicidarse mientras viajaba como pasajero en el metro de Daegu, metro que sirve la cuarta ciudad más grande de Corea del Norte. Este enfermo mental echó sobre su cuerpo parte del contenido de una garrafa de cuatro litros de gasolina y trató de prenderse fuego. Los pasajeros a su alrededor trataron de evitar esta tragedia, pero la gasolina que se había derramado en el piso se incendió.

Afortunadamente, en esos momentos el tren paró en la estación Junggano, una de las de mayor tráfico en esta ciudad de 2,5 millones de habitantes. La mayoría de los ocupantes del tren pudieron escapar, incluyendo el enfermo mental. Sin embargo, los terminados interiores de este tren, que estaba compuesto de cinco vagones, eran combustibles y el incendio se propagó con gran velocidad. A las 9:55 a.m., otro tren, también con cinco vagones y lleno de pasajeros, proveniente de la dirección opuesta al primero, se detuvo en la plataforma paralela de esta estación.

El tren abrió sus puertas, pero el conductor al ver que la estación estaba llenándose de humo, cerró las puertas, mientras llamó a la estación central explicando lo que estaba pasando y pidiendo permiso para moverse fuera de la estación. A las 9:57 a.m. este segundo tren perdió flujo eléctrico y nunca pudo volver a abrir sus puertas. 79 personas murieron en el interior del segundo tren.

El centro comercial tenía rociadores automáticos, sistemas de detección y sistemas de control de humos. Sin embargo, las plataformas del metro no estaban protegidas con rociadores ni con extracción de humos. El incendio se propagó por las plataformas y el resto del centro comercial, a través de las innumerables aberturas del edificio, eventualmente cobrando la vida de 192 personas e hiriendo a 148, una de las más grandes tragedias en metros en tiempos recientes.

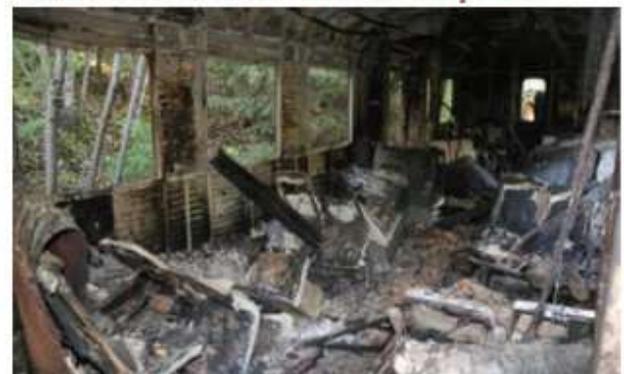
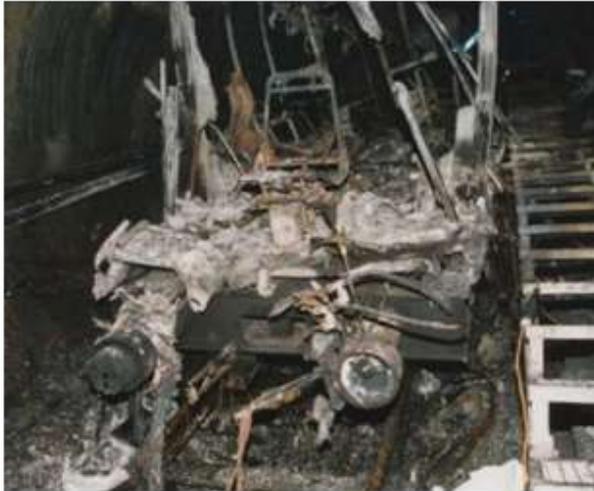
Imágenes del incendio del tren de Kaprún.

Unos años antes, en noviembre 11 de 2000, al inicio de la temporada de esquí en los Alpes, en un tren en Kaprún, Austria, con 161 pasajeros, la mayoría esquiadores, se inició un pequeño incendio. Aproximadamente a las 9:02 a.m., solo unos metros después de partir de la estación, una línea oleo-hidráulica, pasando encima de un calentador, en la parte posterior del tren falló, empezó a gotear y se incendió. Los pasajeros en el último vagón se dieron cuenta del incendio, pero el tren no tenía intercomunicación con la cabina del conductor, ni un freno de emergencia, ni detección de humos, ni extintores.

Solo dos minutos después de partir de la estación, el tren entró en un túnel de 3,2 km de longitud con la intención de ascender 1500 m hacia la cima de un campo de esquí. Al entrar en el túnel, los pasajeros perdieron servicio celular, impidiendo que ellos pudieran avisar lo que les estaba pasando. A las 9:05 a.m., 600 m dentro del túnel, el tren se detiene automáticamente, por la pérdida del sistema oleo-hidráulico, pero el conductor no entendía porque esto estaba pasando y todavía no se percataba del incendio, que continuó creciendo en la parte posterior del tren. Los pasajeros que estaban cerca del incendio no pudieron evacuar el tren pues ni

Cuando el conductor del tren finalmente se dio cuenta del incendio, a las 9:08 a.m., perdió casi simultáneamente comunicación con el centro de control. A las 9:11 a.m., pasajeros en el último vagón pudieron romper una ventana del tren, pero desafortunadamente esto es muy tarde para el resto de los ocupantes del tren. Solo doce personas, todos en este último vagón, sobreviven, evacuando hacia abajo del túnel. En total 161 personas pierden la vida, incluyendo dos personas en un tren que venía bajando por el mismo túnel en sentido opuesto y una persona que estaba en la boca del túnel, a un par de kilómetros arriba del inicio del incendio.
