**REVITALIZAÇÃO DO CASARÃO ALCÂNTARA: PROPOSTA DE MUSEU  
HISTÓRICO PARA A CIDADE DE LIVRAMENTO DE NOSSA SENHORA - BA.**

Projeto Apresentado à Faculdade  
Independente do Nordeste – FAINOR,  
para obtenção do título de Arquiteto e  
Urbanista.

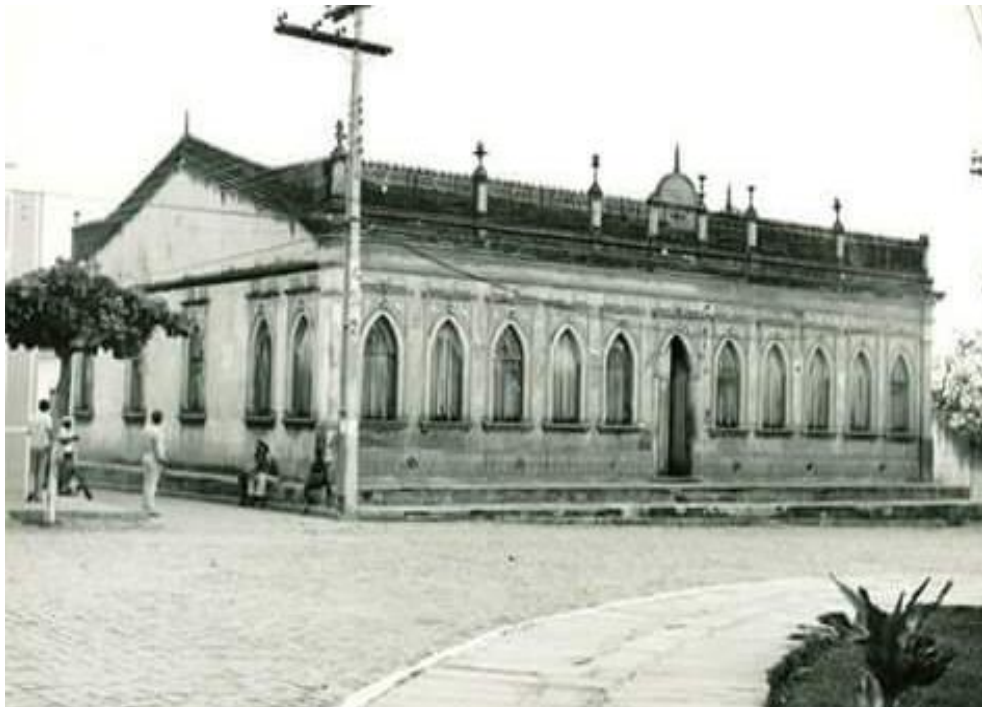
**Figura 01** – Casarão Alcântara na década de 60

O Casarão Alcântara, originalmente tinha uso misto: comercial e residencial, mas após reforma em 1917, foi adaptado exclusivamente para uso residencial. Foi neste período que a edificação sofreu alterações no seu caráter arquitetônico, haja vista que neste momento se difundia um novo estilo de arquitetura no interior da Bahia. Em razão disto a construção fora adaptada ao estilo eclético de tendência neogótica (FERNANDES, CORREIA, 2008).

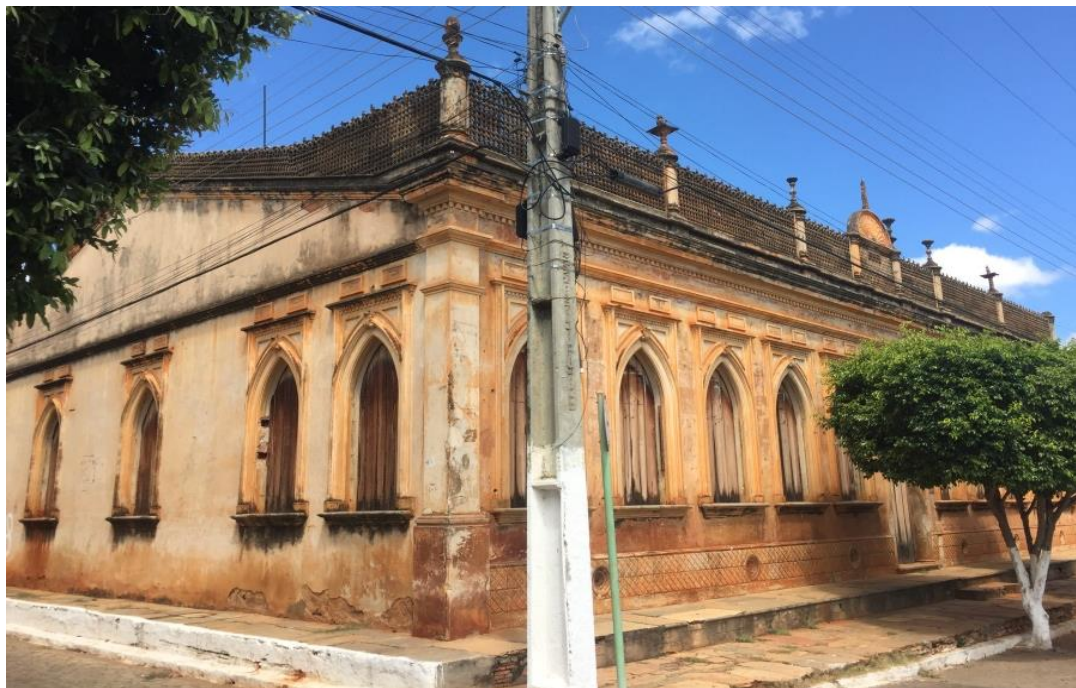
**Figura 05** – Casarão Alcântara em 2018

É possível notar que a fachada do casarão se caracteriza pela sua grande quantidade de janelas, todas iguais, que se totalizam em dez, “[...] guarnecidas por caxilheria em guilhotina. Uma curiosa platibanda gradeada arremata o frontispício.” (TANAJURA, 2003, p. 343). É um destaque da propriedade e um modelo de residência muito utilizado no século em que foi

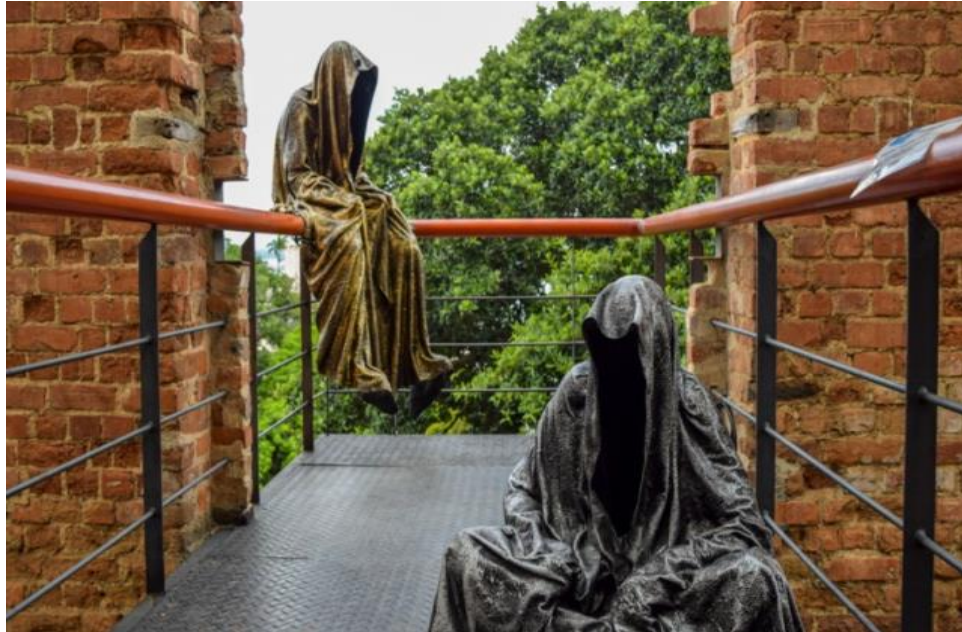
**Figura 12** – Passarela Parque das Ruínas

No interior da edificação as estruturas criam novos caminhos e circulações verticais e horizontais, permitindo transitar pelo casarão por passarelas que abrigam obras de arte e permite descobrir novas paisagens do Rio de Janeiro, até chegar aos pavimentos utilitários e ao último nível da edificação, o terraço (ARCO WEB, 2018<sup>9</sup>).

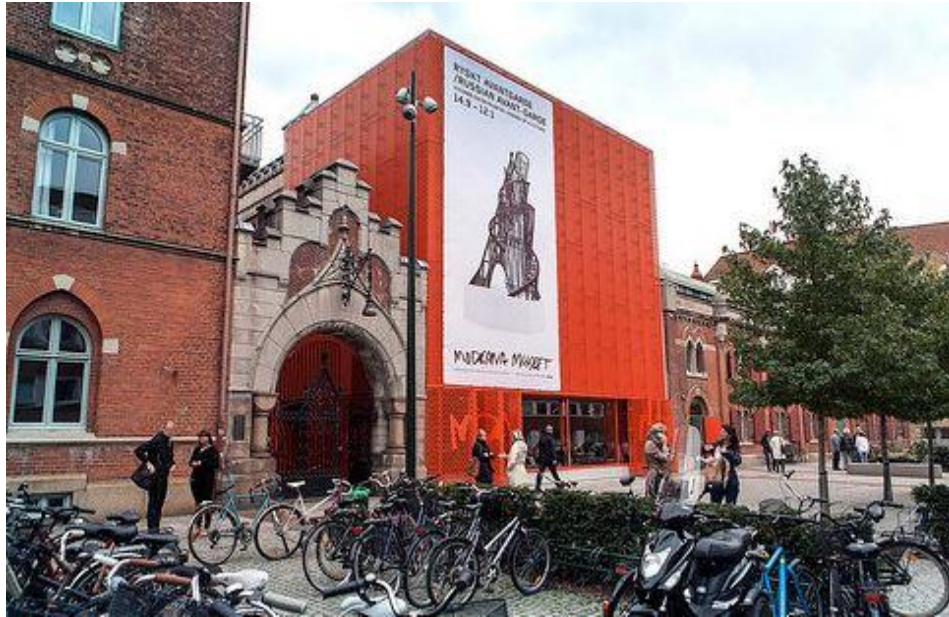
**Figura 14** – Fachada do Museu de Arte Moderna de Malmö

Com a necessidade de extensão do museu, em 2009, a antiga usina de eletricidade que estava desocupada ao lado da instituição atendeu as condições do cenário moderno. Após a conclusão do projeto arquitetônico, a edificação se destacou no bairro e cidade por imponência e requinte. Para se adaptar aos padrões internacionais para espaços museológicos, precisou inovar dentro das limitações possíveis da sua estrutura, atendendo as necessidades, como as condições climáticas, acústicas, luminosidade, novos espaços e na relação com o cenário arquitetônico atual.

Os elementos arquitetônicos agregados ao edifício industrial de origem centenária integram o cenário original com tijolos aparentes de cor avermelhada, portões pretos metálicos e concretos aparentes, ao amplo painel alaranjado de aço perfurado, que reveste todas as faces da estrutura frontal da fachada. Isto possibilita levar luminosidade ao ambiente interno, proporcionando jogo de luz e sombras e imponência visual a edificação, devido à combinação de tons e disposições de materiais agregados externamente e internamente (ARCHDAILY, 2018<sup>13</sup>).

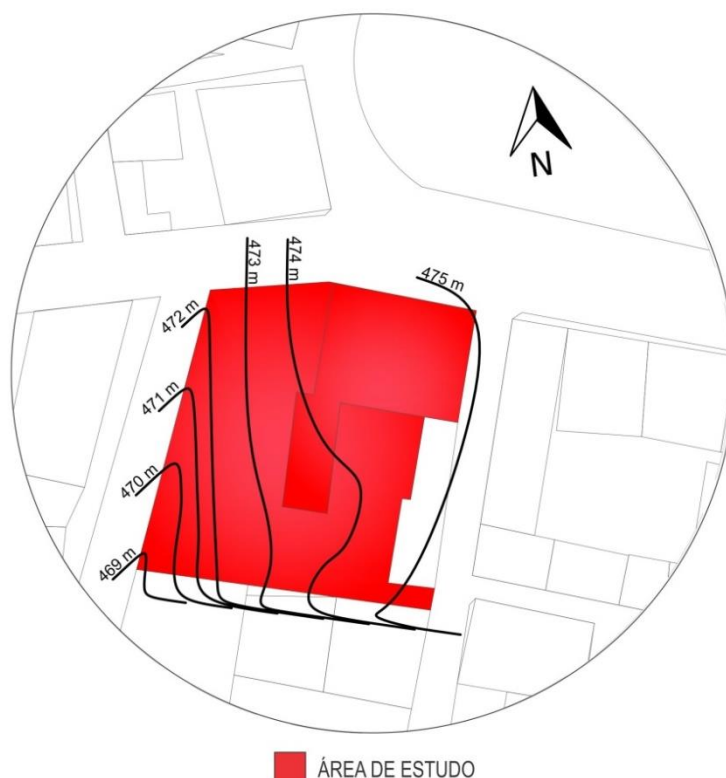
**Figura 25** – Implantação do terreno com curvas de nível

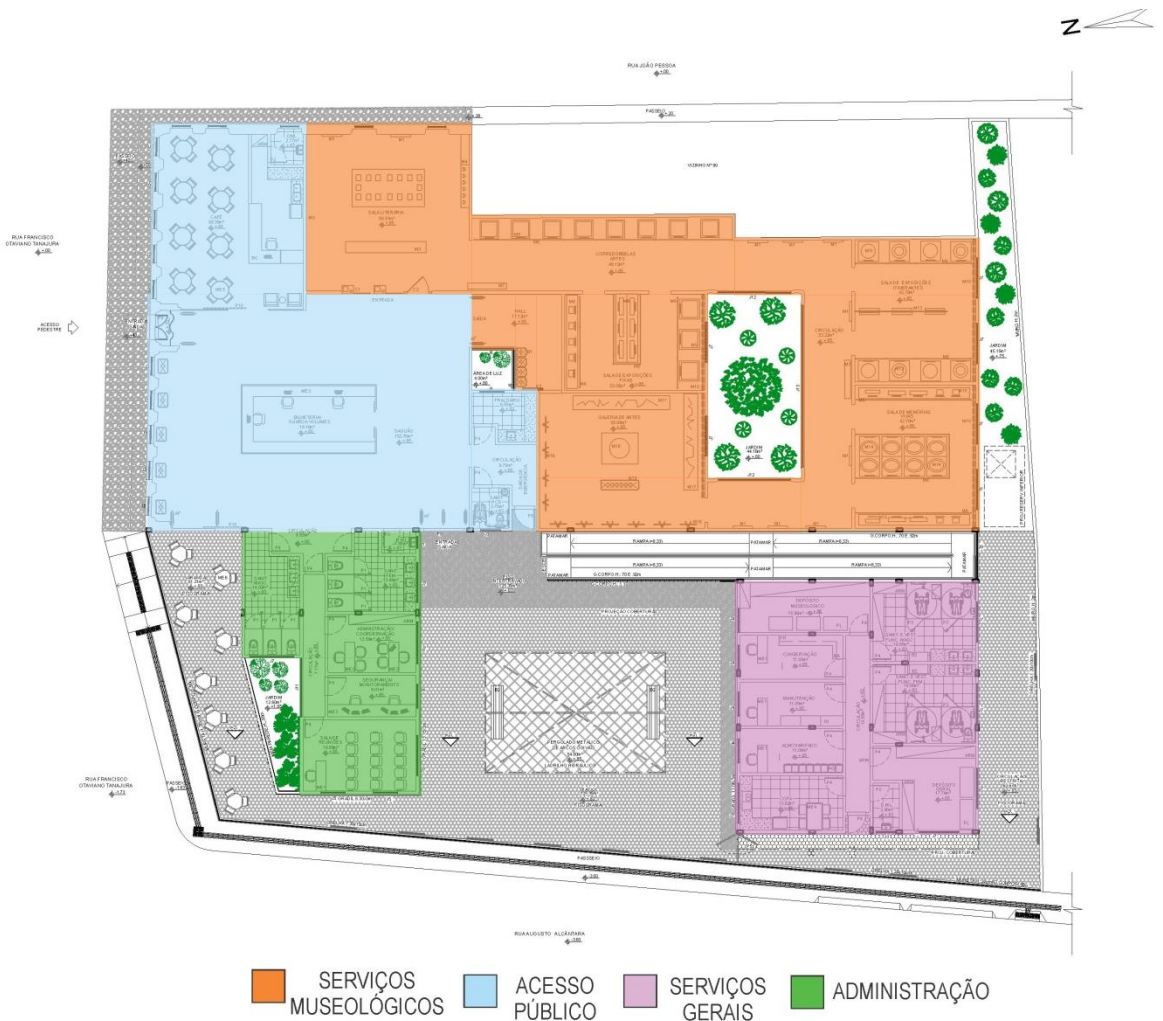
**Figura 33 - Planta de setorização**

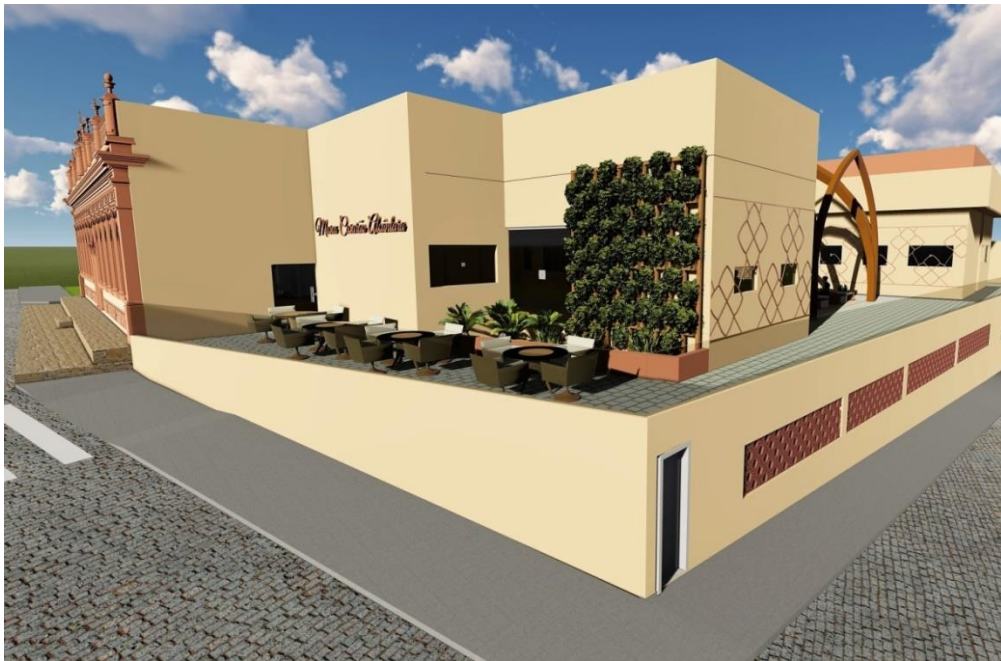
**Figura 34** – Esquina das Ruas Francisco Otaviano Tanajura e Augusto Alcântara

As delimitações de recuos frontais de 03 metros e laterais de 1,5 metros foram definidas segundo o código de obras do Município de Vitória da Conquista. Em toda essa área foi sugerida uma varanda, com guarda corpo de vidro, de modo a compor com as fachadas existentes harmonicamente, tendo estas, vistas para Ruas Francisco Otaviano Tanajura e Augusto Alcântara, onde permitem a contemplação da Praça Dom Hélio Pascoal e do movimento de uma área central da cidade.

Ainda se tratando deste espaço, na varanda e no pátio foram propostos um assentamento com pisogramas, peças de concreto preenchidas por grama, cuja permeabilidade é cem por cento. De modo a não encharcar a laje e direcionar toda água absorvida para as canaletas, foi realizada uma estratégia para o condução da água através de grelhas, e estas, para o reservatório de águas pluviais dimensionados conforme a NBR 15.527 (ABNT, 2007). As águas coletadas serão utilizadas para fins de serviços gerais, tais como limpeza, manutenção e irrigação, contribuindo não só para a drenagem urbana, mas também como incentivo a práticas sustentáveis.

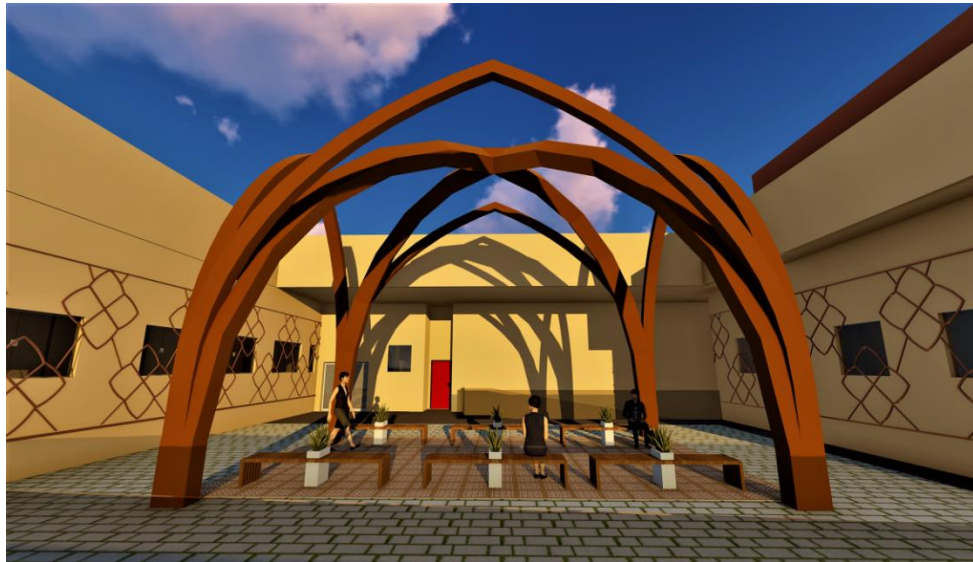
**Figura 35** – Pátio com pergolado de arcos ogivais

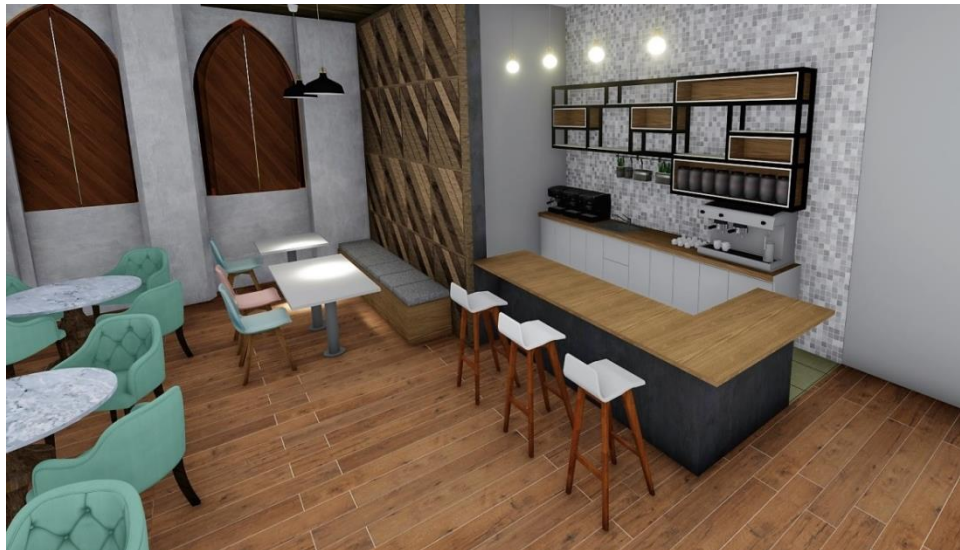
**Figura 36 - Café**

No saguão se encontra a bilheteria com guarda volumes e é o ambiente que agrega os serviços de atendimento ao público, o café, o setor administrativo e a área museológica, além disso, é este espaço em conjunto com o café que recebe a fachada principal existente. A cafeteria é um espaço pensado para ganhar maior fluxo e interação de público, contendo apenas um D.M.L., possui todo o seu funcionamento terceirizado, com cardápio especial para atender de forma prática e funcional.

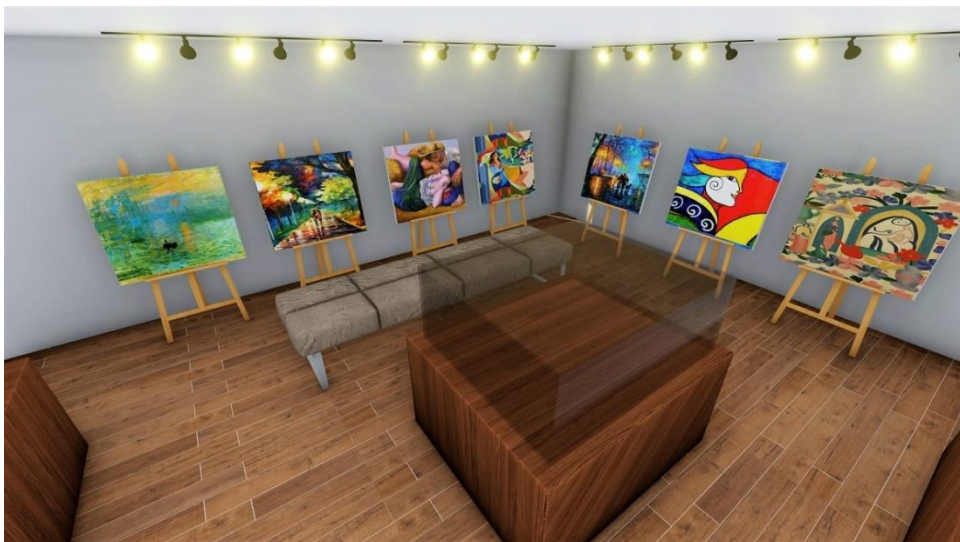
**Figura 37** – Galeria de artes

Para chegar até a última sala museológica, a galeria de artes, passa-se novamente próximo ao jardim que envolve a circulação, nesta, estão os quadros pintados a óleo, e também obras de artes que remetem toda a história da cidade. A saída deste percurso é feita por um *hall*, que possui uma pequena área de luz que conduz os usuários até o saguão.

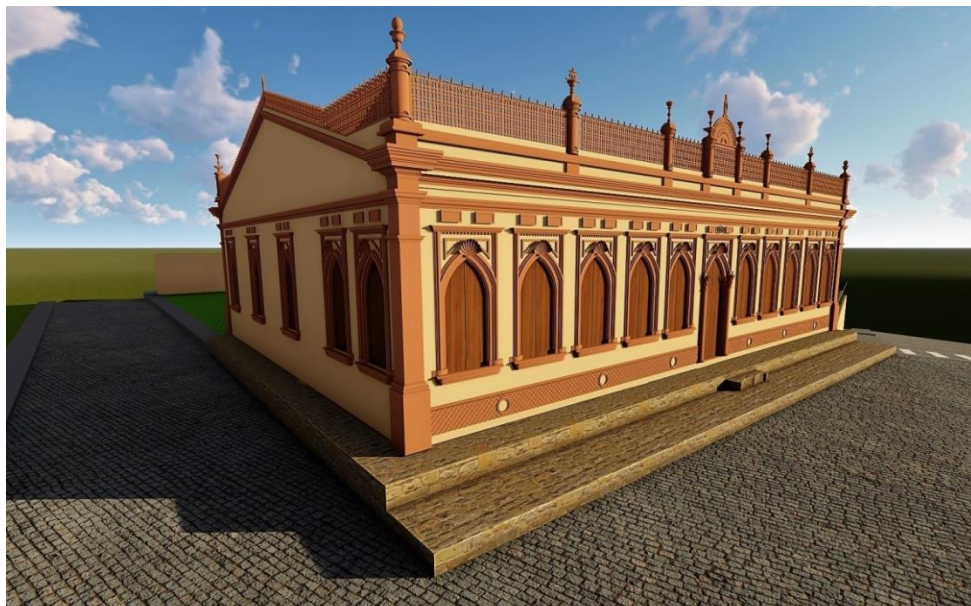
**Figura 38** – Fachadas revitalizadas

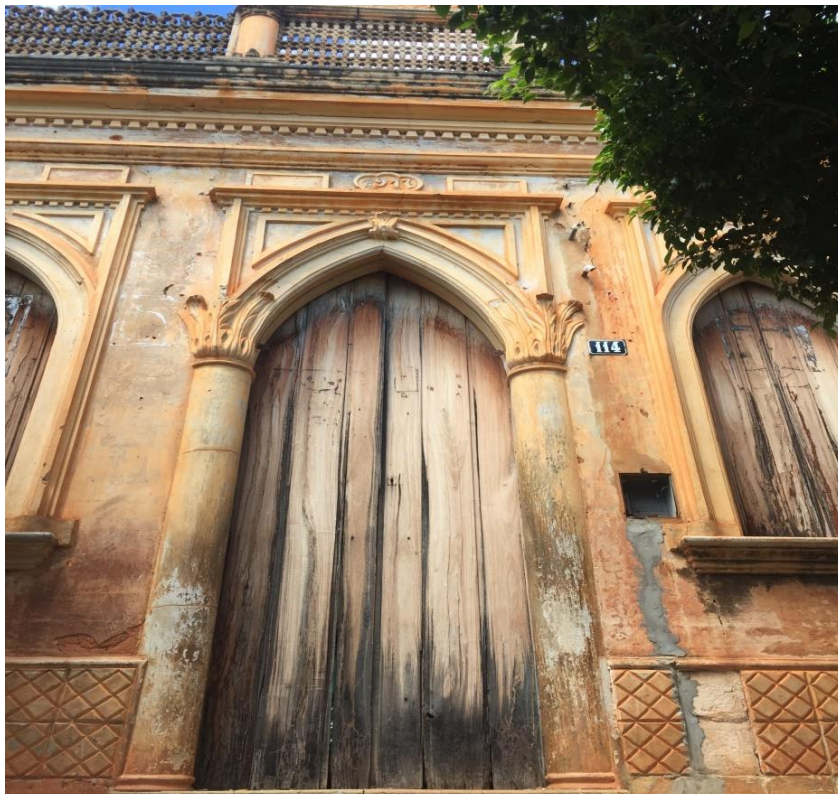
**Figura 39** – Porta principal com ano de reforma cravejado

- As paredes são em adobe e estão infiltradas, com fissuras e com revestimentos desagregando da face;
- Os pisos se encontram com buracos e parece ser de estacas de madeira;
- As janelas e portas são em madeira com arco, estão em frágeis condições, com muitas fissuras e arrombamentos;
- A cobertura tem estrutura de madeira, recoberta com telhas cerâmicas tipo colonial de fabricação artesanal, mas está desmoronada;
- A casa é implantada em um terreno acidentado, que foi bem aproveitado com porão;

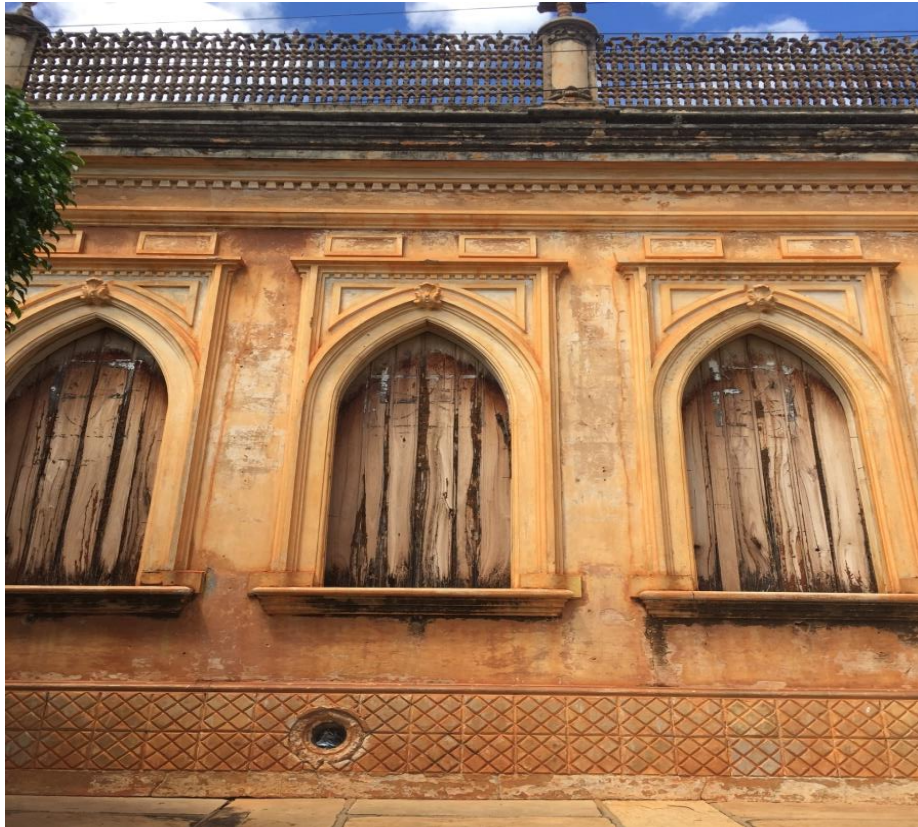
**Figura 40** – Janelas e platibanda rebuscada para Rua Francisco Otaviano Tanajura

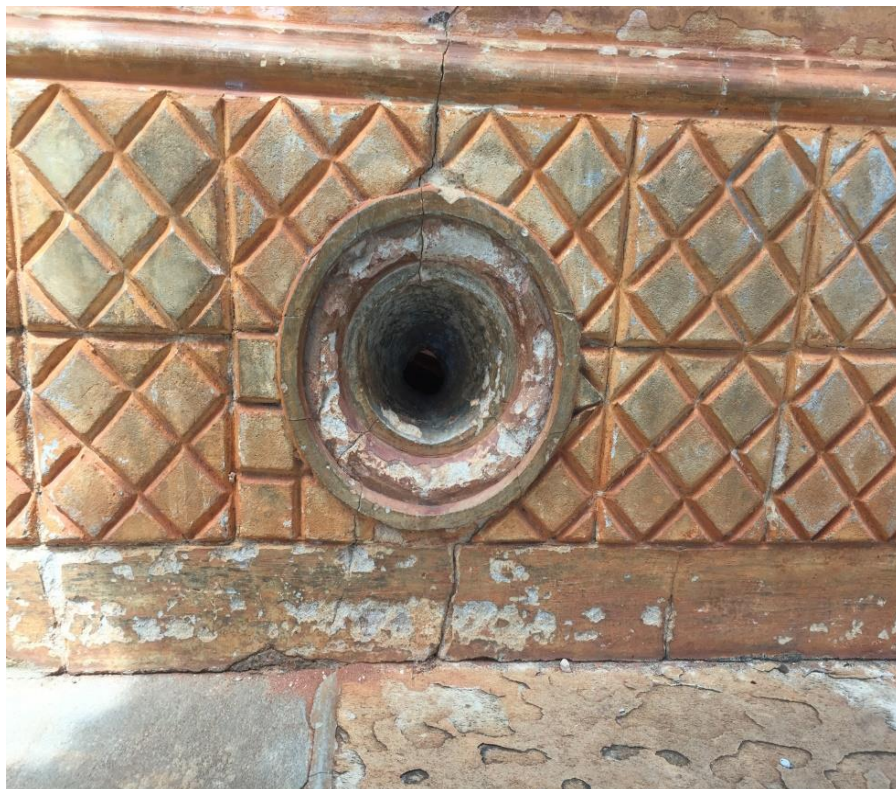
**Figura 41** – Detalhe na fachada

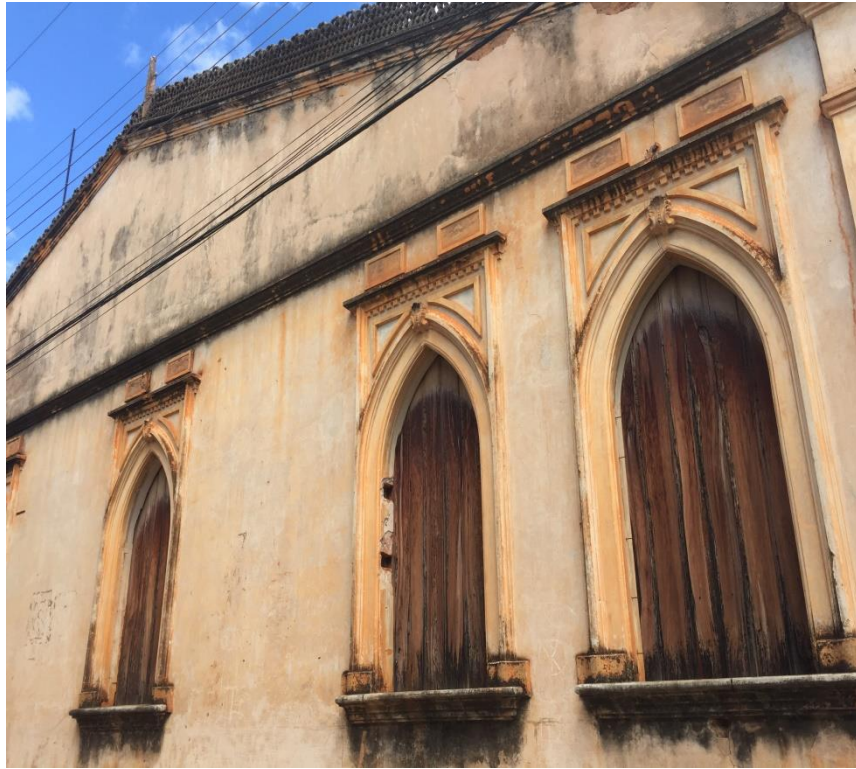
**Figura 42** – Fachada lateral para Rua João Pessoa

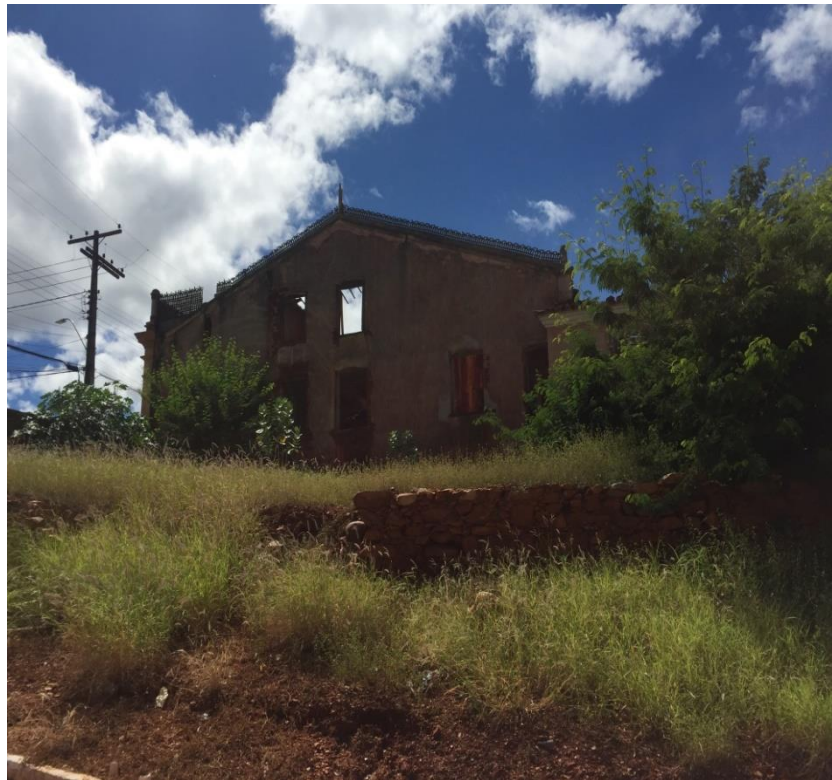
**Figura 43** – Fachada lateral para Rua Augusto Alcântara

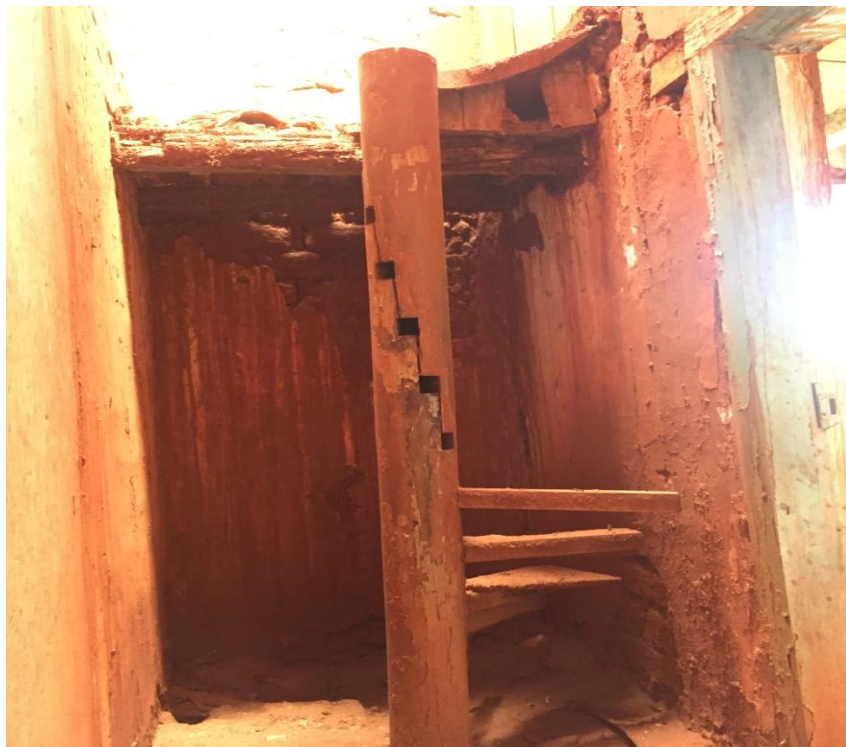
**Figura 47** – Escada helicoidal de acesso ao sótão
