## EL DESASTRE DEL PUENTE MORANDI SE PUDO EVITAR.

***El derrumbe del Puente Morandi en Génova, Italia, el 14 de agosto de 2018, fue resultado de una combinación de diseño original defectuoso, corrosión prolongada y degradación de materiales, y mantenimiento y supervisión insuficientes. La rotura de un solo cable de sujante en el poste 9 desencadenó una reacción en cadena que derribó una sección del puente, causando la muerte de 43 personas.***

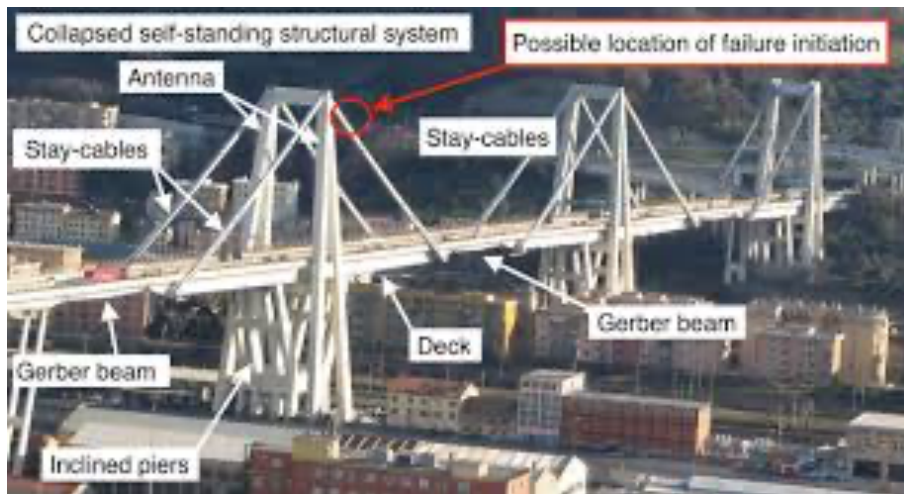
- **Deficiencias de diseño:** El puente, diseñado por Riccardo Morandi e inaugurado en 1967, tenía un diseño único de tirantes que utilizaba relativamente pocos tirantes hechos de hormigón pretensado.
  - **Cálculos inexactos:** Algunos expertos creen que los cálculos originales sobre cómo envejecería y funcionarían los tendones de hormigón y pretensión con el tiempo eran inexactos.
  - **Falta de redundancia:** La dependencia del diseño en solo unos pocos cables de tirante por pilar significaba poca redundancia estructural; la falla de uno de los tirantes podía provocar un colapso catastrófico.
  - **Tendones ocultos:** Los tendones críticos de pretensado estaban recubiertos en hormigón, lo que los hacía vulnerables a la corrosión difícil de detectar mediante inspecciones estándar.

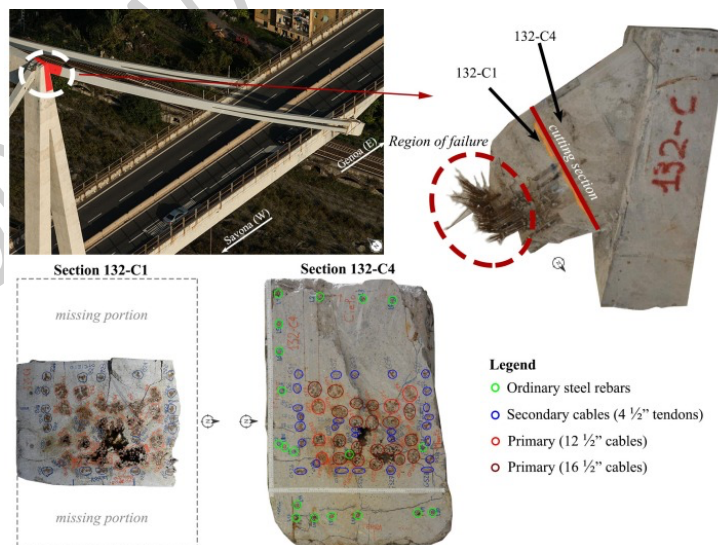
- **Corrosión y degradación de materiales:** El puente experimentó problemas persistentes y requirió un mantenimiento constante y costoso durante sus 50 años de vida.
  - **Vulnerabilidad a daños por agua:** El hormigón era propenso a agrietarse, lo que permitía la entrada de agua y provocaba la corrosión de los tendones internos de acero.
  - **Deterioro avanzado:** Años antes del colapso, los informes señalaron una degradación severa de los soportes, con un informe a principios de 2018 que indicaba una reducción del 10 al 20% en la sección transversal de los tendones en la zona que finalmente falló.

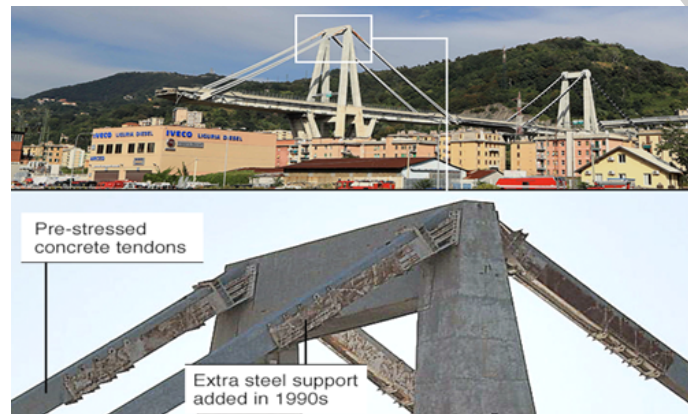
La falla de un cable simple debido a esta combinación de factores desencadenó el colapso. El análisis posterior al colapso utilizando métodos como el Método de Elementos Aplicados (AEM) confirmó que el cable de sujeción era el elemento más crítico cuya falla causaría el mecanismo de colapso observado.
