## 550 Yıllık Bir Tarihi Camiinin Su Taşkını ve Deprem Risklerine Karşı Korunması

Bu bildiride Edirne’de Tunca Nehri kenarında bulunan ve 1478 yılında inşa edilmiş olan Merkez Evliya Kasımpaşa Camii yapısının su taşkını ve deprem risklerine yönelik olarak yapılan güçlendirme çalışmaları özetlenmiştir. Merkez Evliya Kasımpaşa Camii 60 yıldır kullanıma kapalıdır. Bunun sebebi Meriç ve Tunca nehrinde her yıl bir veya birkaç defa oluşan su taşkınları neticesinde caminin kısmen su altında kalıyor olmasıdır. Tarihi yapının kurtarılabilmesi için alternatif yöntemler değerlendirilmiş, yapının başka bir konuma taşınması, yalı camii özelliğini bozacağı için yerinde bütüncül olarak yükseltilmesi fikri benimsenmiştir. Deprem riskine karşı ise yükseltme yaklaşımı ile uyumlu olan deprem yalıtım teknolojisi kullanılmasına karar verilmiştir. Dünyada önemli bazı yapılara uygulanmış olan bütüncül yükseltme için ön tasarım neticesi hazırlanan mimari rölöve, restitüsyon ve restorasyon tasarımlarının Edirne Kültür Varlıklarını Koruma Kurulu tarafından onaylanmasını müteakiben harç ve tuğla malzemelerinden alınan örnekler üzerinde tek eksenli basınç deneyleri yapılmış, yerinde iç ve dış duvarlar üzerin

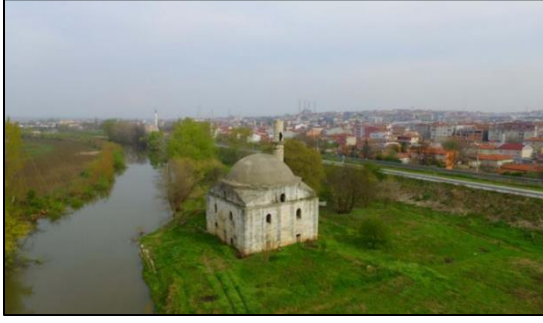
Şekil 1. Kasımpaşa camii-tunca nehri-taşkın seddesi

Yaklaşık 550 yıllık taşıyıcı sistemi taş duvar olan Kasımpaşa Camii 1960’lardan itibaren Meriç ve Tunca nehir taşkınları neticesi her yıl birden fazla defa kısmen su altında kalmaktadır (Şekil 1ve 2). Bu nedenle, cami, bu yıllardan itibaren kullanılamaz duruma gelmiştir. Edirne Şehri yapılan 5-6 m yüksekliğinde set ile kısmen taşkınlardan korunmuştur. Ancak Yalı camii özelliği ile Tunca nehri kenarında olan Kasımpaşa Camii’nin sular altında kalmasına engel olunamamıştır. Yapının yerinden taşınması da Dünya’da ender görülen yalı camii özelliğini yitirmesine sebep olacağından dolayı tercih edilmemiştir. Gelişen teknoloji ve uygulama örnekleri ile tarihi yapının yerinde bütüncül olarak 3.5 m yükseltilmesi fikrine dayanan mimari proje Edirne Kültür Varlıklarını Koruma Kurulu tarafından 2018 yılında onaylanmıştır. Onaylı mimari projeye uygun olarak detaylı statik ve dinamik analizler yapılarak yükseltme projesi hazırlanmıştır.

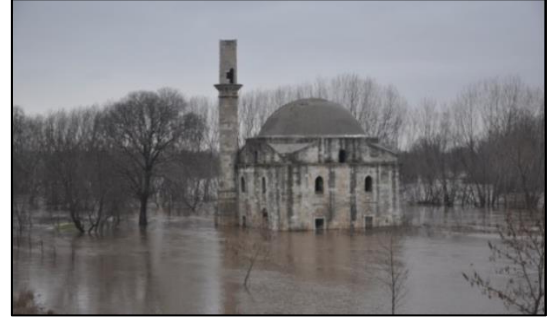
Şekil 2. Tunca nehri taşkını (Aralık 2018)

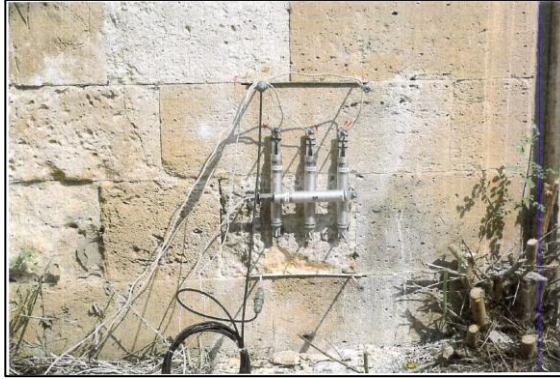
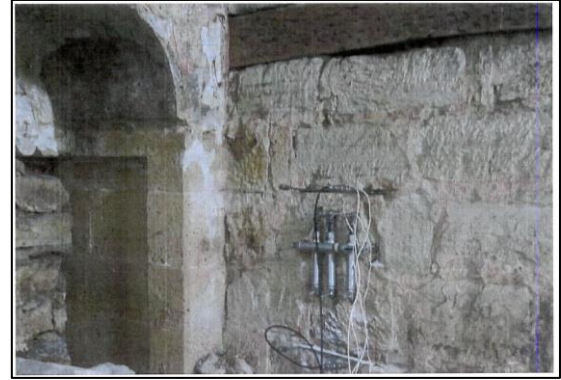
Şekil 5. Yassı krik (Flat-Jack) test çalışmaları (FSM, KURAM)

Taş duvar dayanımlarının tesbitine yönelik yerinde 2 adet Yassı Kriko (Flat-Jack) test yapılmıştır. Bu test sonuçlarının (şekil 5) ortalamasına göre elastisite modülü  $E_{duv(ort)}=3300$  MPa olarak belirlenmiştir. TBDY-2018 Madde 11.2.13 e göre basınç dayanımı  $f_k=E_{duv}/750=3300/750=4.4$  MPa olarak tespit edilmiştir. Ancak duvarın katmanlı olması sebebi ile (TBDY-2018 Madde 11.2.8 e göre)  $f_k=0.8 \times 4.4=3.5$  MPa olacak şekilde azaltılmıştır. Buna karşılık Tarihi Yapılar İçin Deprem Risklerinin Yönetimi Kılavuzu Tablo 6.1 e göre , bu tür duvarlar için  $f_m=2.0$  MPa ( $f_m$ =basınç dayanımı) değerini önerildiğinden; yapıdaki taş duvarlar için basınç dayanımı 2.0 MPa olarak kabul edilmiştir. Bunun sonucu olarak kullanılan taşın Elastisite Modülü  $E=2.0 \times 750=1500$  MPa olarak kabul edilmiştir.

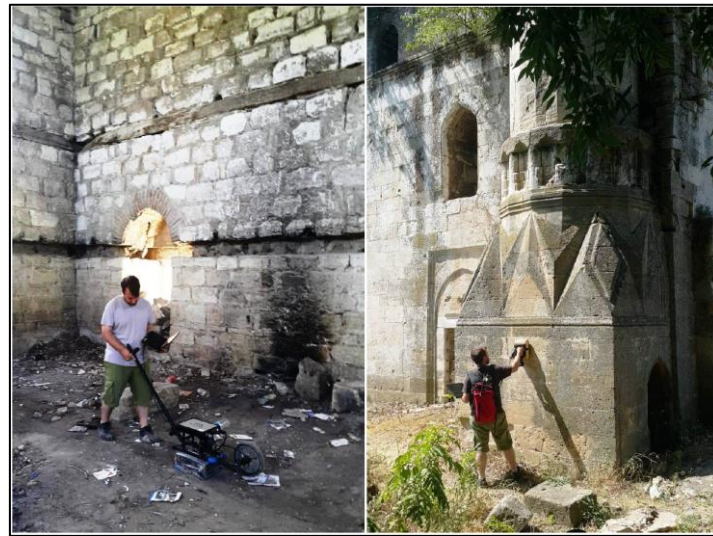
Şekil 6. Yeraltı radar (GPR) ve tarama çalışmaları

Muhtemel yer altı boşluk ve veya katman farklılıkları ile temel altı durumu tespiti için 60-70 cm aralıklı toplam 104 kesitten oluşan GPR (Yeraltı Radar) incelemesi yapılmıştır (şekil 6).

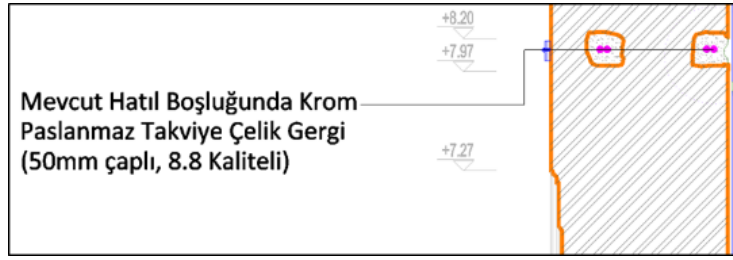
Şekil 16. Kot 3 ve kot 4 takviye detayı

Kot 3 ve kot 4 seviyelerinde orijinal tasarımda mevcut olan ahşap hatıllar çürümüş ve yerleri boşalmıştır. Güçlendirme tasarımında özgün tasarıma bağlı kalınarak hatıl boşluklarına hidrolik esaslı yüksek dayanımlı (15 Mpa) tamir harcı dolgusu içine gömülmüş geç Osmanlı Camilerinde de kullanılan bir teknik olan çelik gergiler uygulanmıştır (Şekil 16).
