# MİMARLIK ALANINDA TEORİ VE UYGULAMALAR

**Edirne Sarayı Kum Kasrı Hamamı Koruma Projesi’nde Belgeleme,  
Restitüsyon Güvenilirliği ve Uygulama Sonrası Süreklilik**

# Edirne Sarayı Kum Kasrı Hamamı Koruma Projesi'nde Belgeleme, Restitüsyon Güvenilirliği ve Uygulama Sonrası Süreklilik

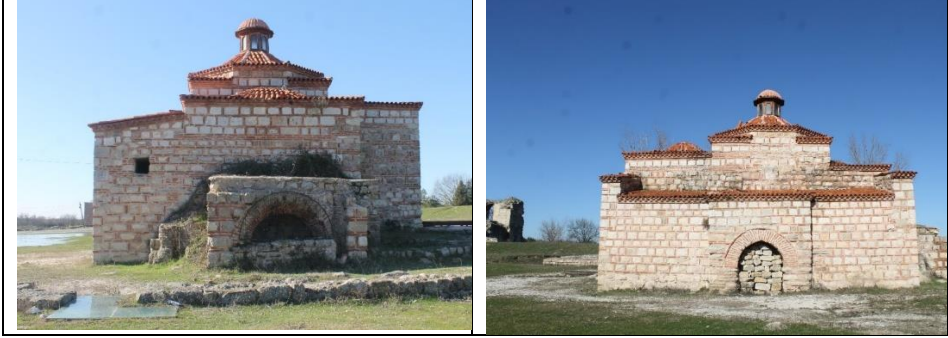
**Şekil 1.** Edirne Sarayı Kum Kasrı Hamamı'nın uygulama sonrası genel görünümü; yapı, saray yerleşkesinin parçalı korunmuş mimari peyzajı içinde ayakta kalabilmiş özel hamam örneklerinden biri olarak izlenmektedir (Yazarın kişisel arşivi).

Edirne Sarayı, Osmanlı başkentlik tarihinde siyasal ve törensel işlevlerinin yanı sıra gündelik yaşam, hizmet yapıları, teknik altyapı ve saray içi dolaşım ilişkilerini bir araya getiren çok katmanlı bir mimari peyzajdır. Sarây-ı Cedîd olarak da bilinen Edirne Yeni Sarayı'nın XV. yüzyıl ortalarında inşa edilmeye başlanan ikinci Osmanlı sarayı olduğu ve zaman içinde geniş bir saray kompleksi hâline geldiği bilinmektedir (Akçıl, 2009; Özer, 2013). Saray yerleşkesinin günümüze büyük ölçüde parçalı kalıntılar hâlinde ulaşmış olması, alanı anıtsal yapıların korunması kadar kayıp mekân ilişkilerinin, teknik sistemlerin ve arkeolojik izlerin yorumlanması bakımından da önemli bir araştırma konusuna dönüştürmektedir (Özer, 2013). Bu bağlamda Kum Kasrı Hamamı, Edirne Sarayı içinde günümüze ulaşabilmiş az sayıdaki yapıdan biri olarak hem saray hamamı tipolojisi hem de proje temelli koruma kararları açısından özel bir örnek oluşturmaktadır (Özer & Dündar, 2019) (Şekil 1).

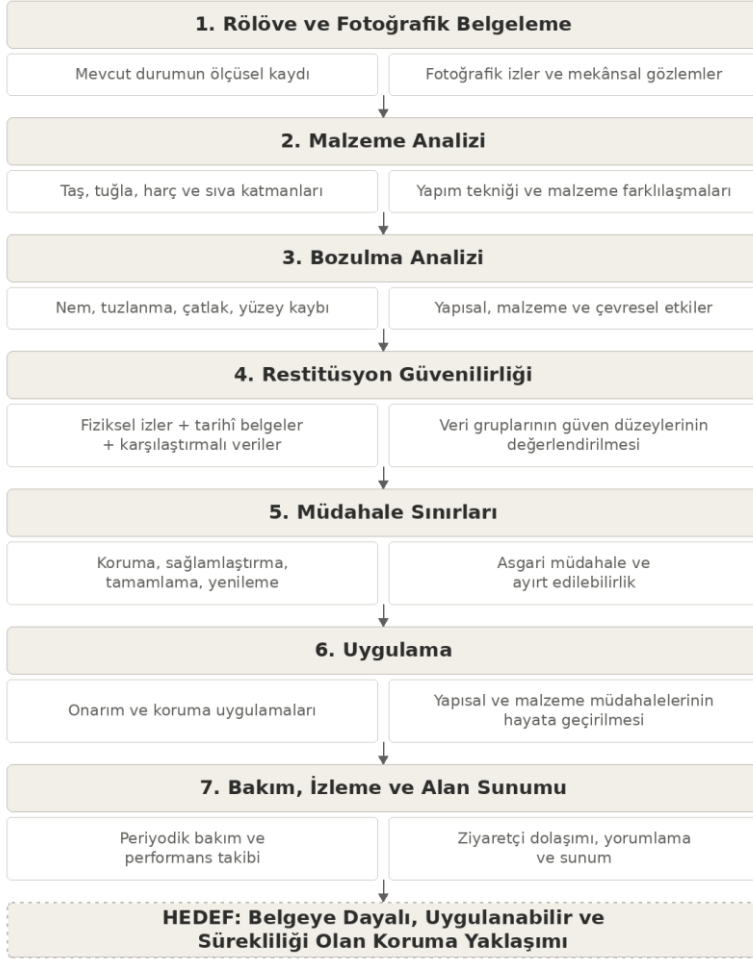
**Şekil 2.** Kum Kasrı Hamamı Koruma Projesi'nde belgelemeden uygulama sonrası koruma sürekliliğine uzanan karar akışı (Yazar tarafından üretilmiştir).

Bu nedenle çalışmada kullanılan belgeler, birbirinden bağımsız teknik paftalar ya da görsel kayıtlar olarak değil, belgelemeden uygulama sonrası koruma sürekliliğine uzanan bütüncül bir karar akışının parçaları olarak ele alınmıştır. Bu karar akışı, rölöve ve fotoğrafik belgelemeden başlayarak malzeme analizi, bozulma analizi, restitüsyon güvenilirliği, müdahale sınırları, uygulama ve bakım-izleme-alan sunumu aşamalarına doğru ilerleyen yöntemsel bir süreç olarak kurgulanmıştır (Şekil 2).

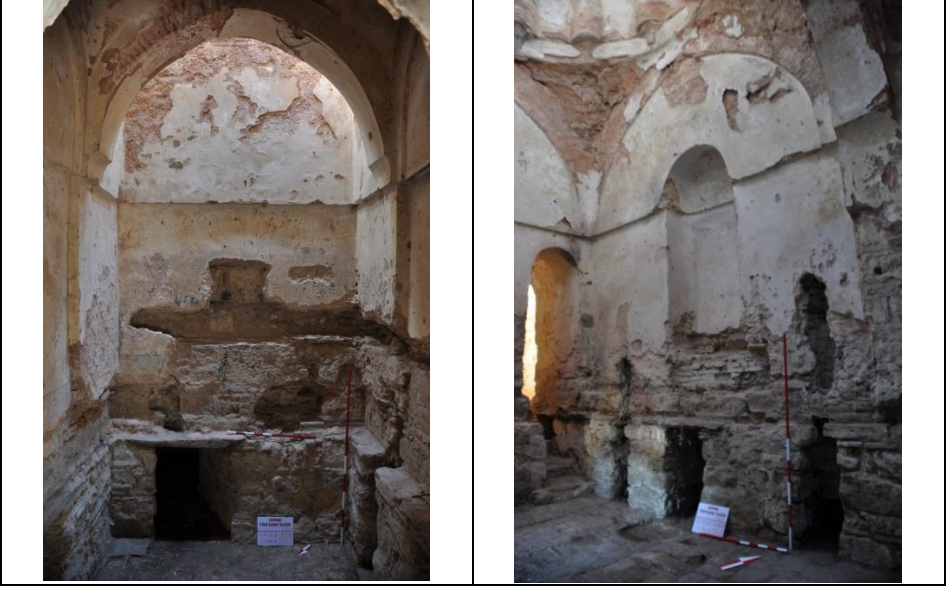
**Şekil 6.** Sıcaklık bölümünde seki, niş, sıva katmanları ve döşeme izlerinin görünümü (Özer, 2013); mekânsal kullanım izleri ile malzeme bozulmalarının birlikte okunmasına olanak sağlamaktadır.

Kum Kasrı Hamamı'nın röölve verileri, hamamın mekânsal organizasyonunun sıcaklık merkezli bir düzen içinde kurulduğunu göstermektedir. Sıcaklık mekânında seki, niş, döşeme izleri, duvar yüzeylerindeki sıva katmanları ve örtüye geçiş elemanları birlikte okunabilmektedir. Bu izler, plan şemasının yanı sıra kullanım biçimini ve iç mekân karakterini de anlamaya yardımcı olur. Hamam yapılarında sıcaklık bölümü; ısı, buhar, ışık, döşeme altı sistemi ve üst örtü düzeninin bir arada çalıştığı ana mekândır. Bu nedenle sıcaklık mekânında belgelenen fiziksel izler, koruma projesi açısından yüksek belge değeri taşır (Şekil 6).

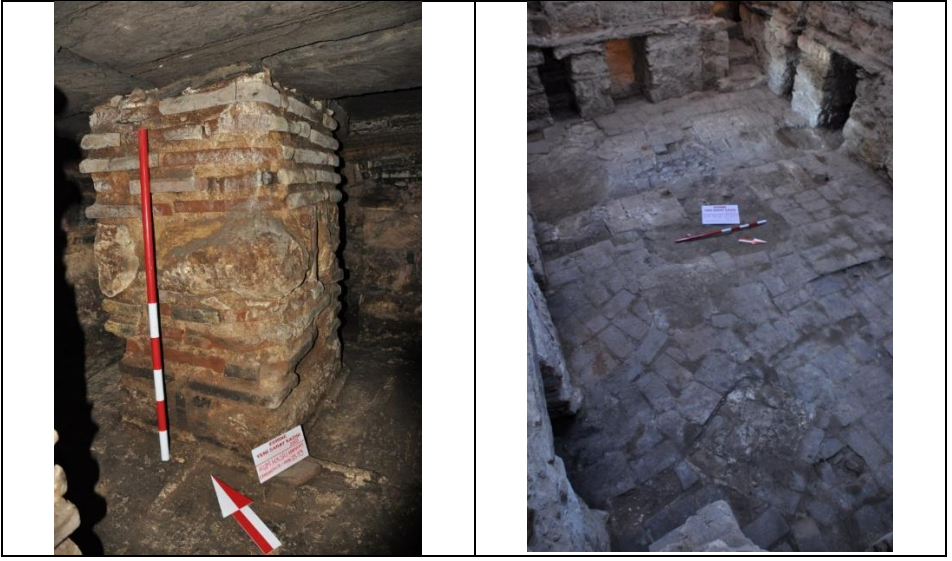
**Şekil 7.** Cehennemlik bölümünde taşıyıcı ayaklar, almasıık örgü ve döşeme altı boşluklarının görünümü (Özer, 2013); hamamın teknik sisteminin rölöve ve restitüsyon kararları açısından taşıdığı belge değerini ortaya koymaktadır.

Yapının teknik sistemlerine ilişkin en önemli verilerden biri cehennemlik bölümüdür. Cehennemlikte görülen taşıyıcı ayaklar, döşeme altı boşlukları, almaşık örgü izleri ve ısıtma sistemine ilişkin kalıntılar, hamamın üst mekân organizasyonu ile birlikte teknik altyapı üzerinden de değerlendirilmesi gerektiğini göstermektedir. Osmanlı hamamlarında ısıtma sistemi; külhan, su deposu, döşeme altı boşlukları ve duvar içi sıcak hava dolaşımıyla birlikte çalışan bütüncül bir teknik düzendir. Bu nedenle Kum Kasrı Hamamı'nda cehennemlik ve külhan bölümlerinin belgelenmesi, yapının özgün işleyişini anlamak ve koruma kararlarını bu teknik bütünlük içinde değerlendirmek bakımından belirleyicidir (Şekil 7).

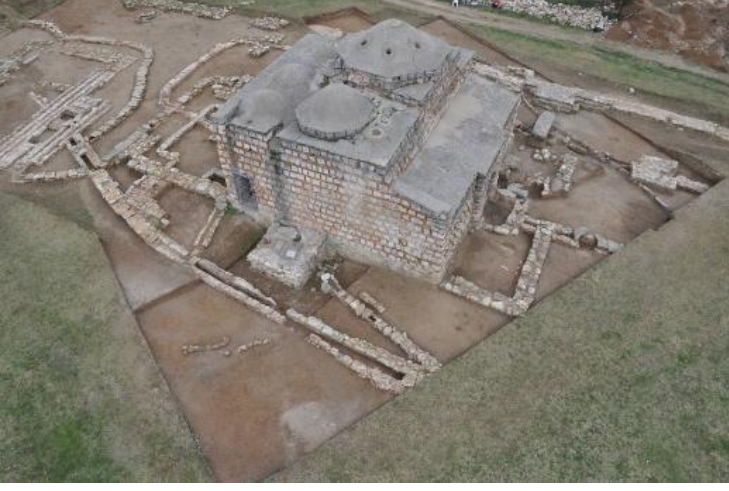
**Şekil 8.** Edirne Sarayı Kum Kasrı Hamamı'nın arkeolojik kazı sonrası ve restorasyon öncesi görünümü.

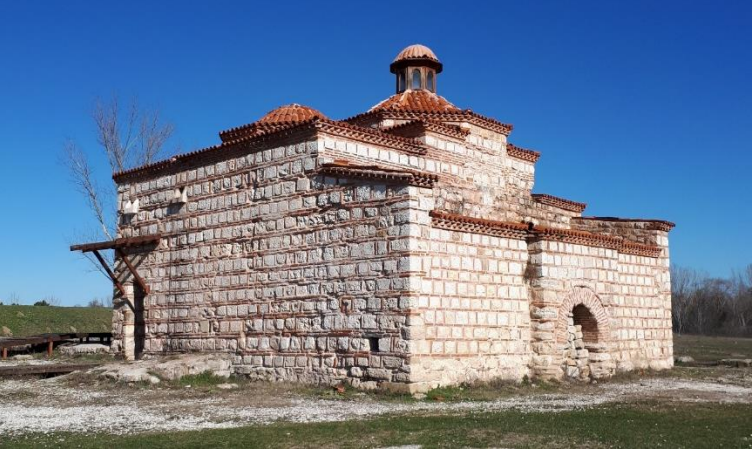
**Şekil 13.** Kum Kasrı Hamamı'nın uygulama sonrası genel görünümü (Yazarın kişisel arşivi); tamamlanan üst örtü, korunmuş duvar örgüsü ve çevre düzenlemesi yapının fiziksel okunabilirliğini artırmaktadır.

Kum Kasrı Hamamı'nda uygulama sonrası fotoğraflar, yapının ana kütesinin, üst örtüsünün ve bazı çevresel düzenlemelerinin tamamlandığını göstermektedir. Bu durum, yapının dış etkilere karşı korunması, mekânsal okunabilirliğinin artırılması ve ziyaret edilebilir bir nitelik kazanması açısından olumlu bir aşamadır. Ancak uygulama sonrası gözlemler, koruma sürecinin üst örtü ve kütle bütünlüğünün sağlanmasıyla sınırlı tutulamayacağını da ortaya koymaktadır. Ahşap dolaşım platformları, cam koruma yüzeyleri, açıkta kalan arkeolojik izler, teknik hacimlerin sunumu, bitkilenme kontrolü ve çevre düzenlemesi gibi unsurlar, uygulama sonrası dönemde sürekli bakım ve izleme gerektiren konulardır (Şekil 13).

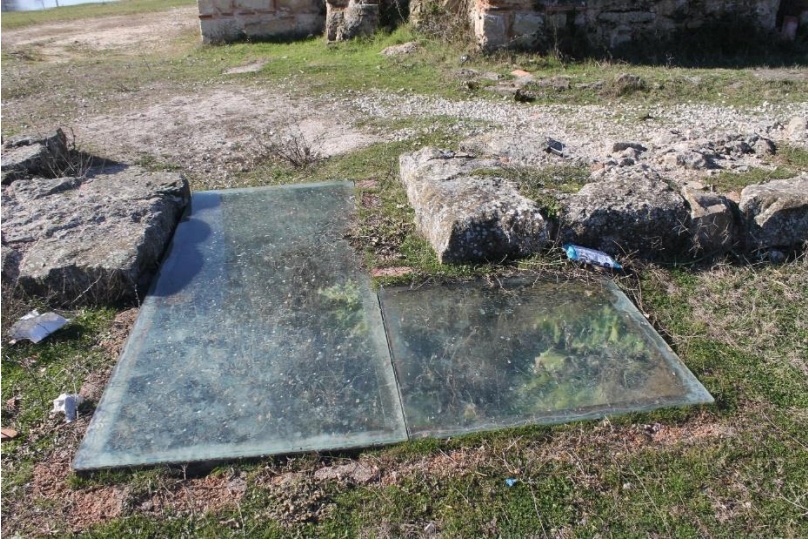
**Şekil 14.** Uygulama sonrası cam koruma yüzeyleri ve arkeolojik izler; kalıntıların görünür kılınması bakımından önem taşımakla birlikte, düzenli bakım ve yorumlayıcı sunum gerektirmektedir.

Arkeolojik izlerin sunumu, Kum Kasrı Hamamı'nın uygulama sonrası değerlendirmesinde öne çıkan başlıklardan biridir. Hamamın çevresinde ve bazı mekânlarında görülen kalıntılar, yapının ayakta duran bölümleriyle birlikte saray yerleşkesi içindeki kayıp mekân ilişkileri üzerinden de okunması gerektiğini göstermektedir. Bu tür izlerin cam yüzeylerle korunması, ziyaretçiye arkeolojik veriyi gösterme açısından anlamlı bir müdahaledir. Ancak cam koruma yüzeyleri, bakım yapılmadığında kirlenme, buğulanma, çizilme veya yüzey altında görünürlüğün azalması gibi sorunlar üretir. Bu nedenle cam yüzeyler, fiziksel koruma elemanı olmanın yanında düzenli bakım ve açıklayıcı sunum araçlarıyla desteklenmesi gereken hassas müdahale elemanları olarak değerlendirilmelidir. ICOMOS'un arkeolojik mirasın korunmasına ilişkin ilkeleri, arkeolojik kalıntıların yerinde korunması kadar, bu kalıntıların anlamlı biçimde belgelenmesi, yönetilmesi ve kamuya sunulması gerektiğini vurgular (ICOMOS, 1990) (Şekil 14).

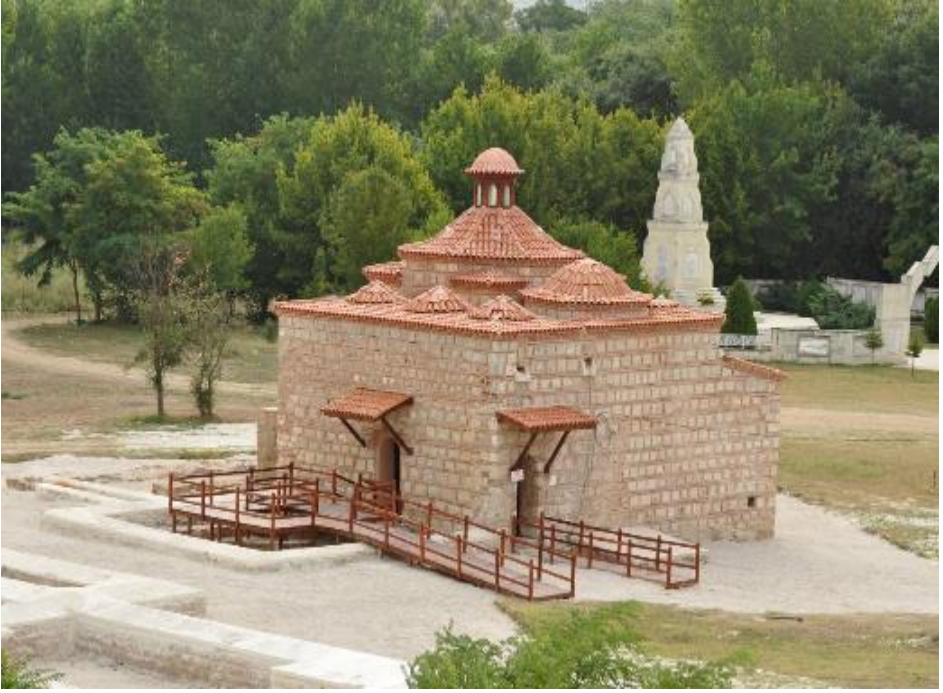
**Şekil 15.** Kum Kasrı Hamamı’nda uygulama sonrası ahşap dolaşım platformları ve teknik hacim çevresi

Uygulama sonrası durumda ahşap dolaşım platformları da ayrı bir değerlendirme gerektirir. Bu tür çağdaş ekler, ziyaretçinin yapıya zarar vermeden dolaşmasını sağlamak ve korunmuş yüzeylerle temasını sınırlamak açısından işlevseldir. Ancak platformların malzeme dili, konumlanması, sürekliliği ve yapıyla kurduğu ilişki, koruma projesinin alan sunumu açısından niteliğini doğrudan etkiler. Burra Tüzüğü'nde kültürel öneme sahip yerlerde kullanım, bakım, yorumlama ve yönetimin bir bütün olarak ele alınması gerektiği belirtilir (Australia ICOMOS, 2013). Kum Kasrı Hamamı örneğinde ahşap platformlar, erişim elemanı olmanın yanında ziyaretçinin yapıyı hangi sırayla, hangi kotlardan ve hangi bilgiyle okuyacağını belirleyen yorumlayıcı bir dolaşım sistemi olarak düşünülmelidir. Aksi hâlde dolaşım düzeni, yapının teknik ve mekânsal özelliklerini açıklayan bir araçtan çok geçici bir erişim çözümü gibi algılanabilir (Şekil 15).

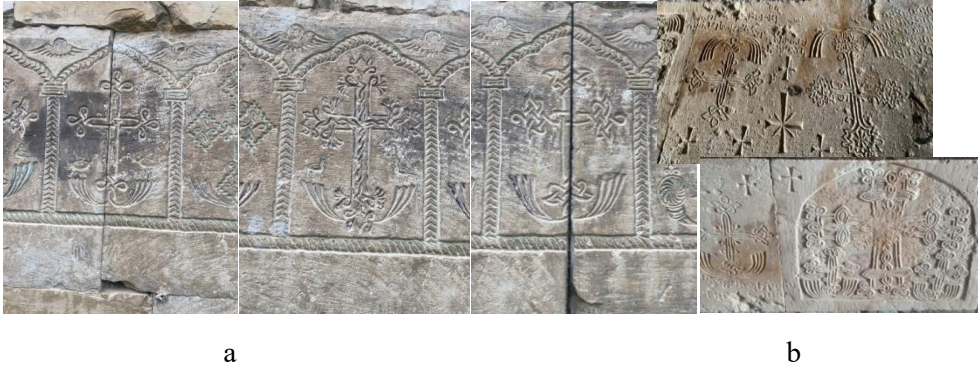
**Şekil 7.** Yedi Kilise manastırında bulunan haçkari süslemeleri (a), (b)

Kapı alınlığının her iki yanında yer alan taş yüzeylerde, Ermeni taş işçiliğinin karakteristik unsurlarından olan geometrik desenler, kuş figürleri ve bitkisel süslemeler dikkat çekmektedir (Şekil 7a). Ayrıca Aziz George Kilisesi'nde çeşitli form ve boyutlarda haç kabartmaları mevcuttur (Şekil 7b), (Karaca, 2017). Jamaton kısmında kare kesitli sütunların yüzeylerinde ise fresk tekniğiyle yapılmış figüratif süslemeler bulunmakta, bu süslemeler yapının sanatsal açıdan da değerli olduğunu göstermektedir (Şekil 8c, 8d). 1648 tarihli kazıma tekniğiyle yazılmış 0,65 x 1,50 metre boyutlarındaki kitabe, yapı üzerindeki restorasyon ve onarım faaliyetlerini belgelemektedir (Karaca, 2017).

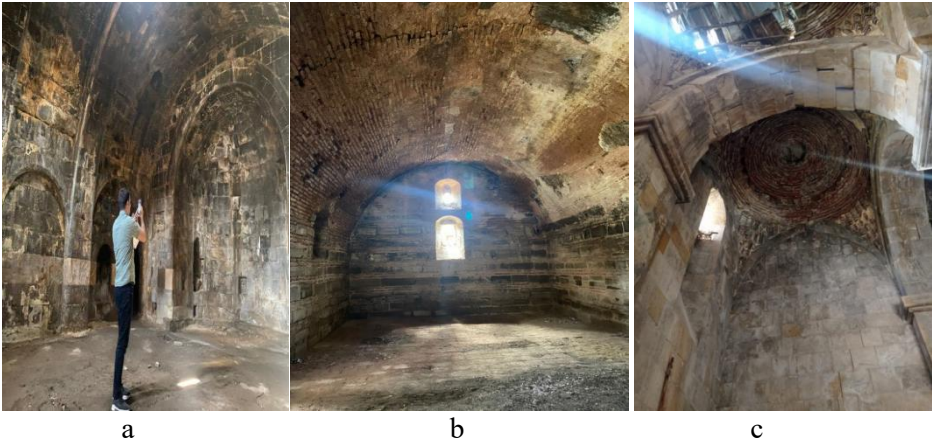
**Şekil 9.** Aziz George kilisesi (a), Kutsal Zion kilisesi (b), Aziz George jamatonu taşıyıcı sistemi (c)

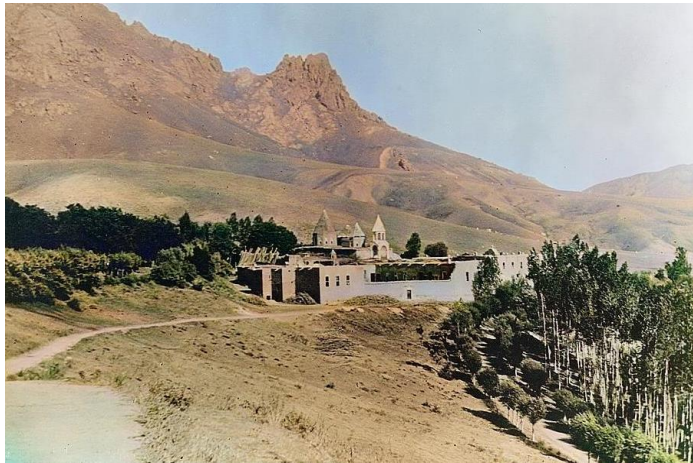
**Şekil 10.** Yedi Kilise batı genel görünüşleri

Yedi Kilise'nin çevresinde bulunan teraslanmış bağlar, eğimli arazilerde tarımsal üretimi optimize etmek amacıyla inşa edilmiş olup, bu durum, bölgedeki insan-çevre etkileşiminin tarihsel sürekliliğini göstermektedir (Şekil 10), (Deveikiene, 2014).

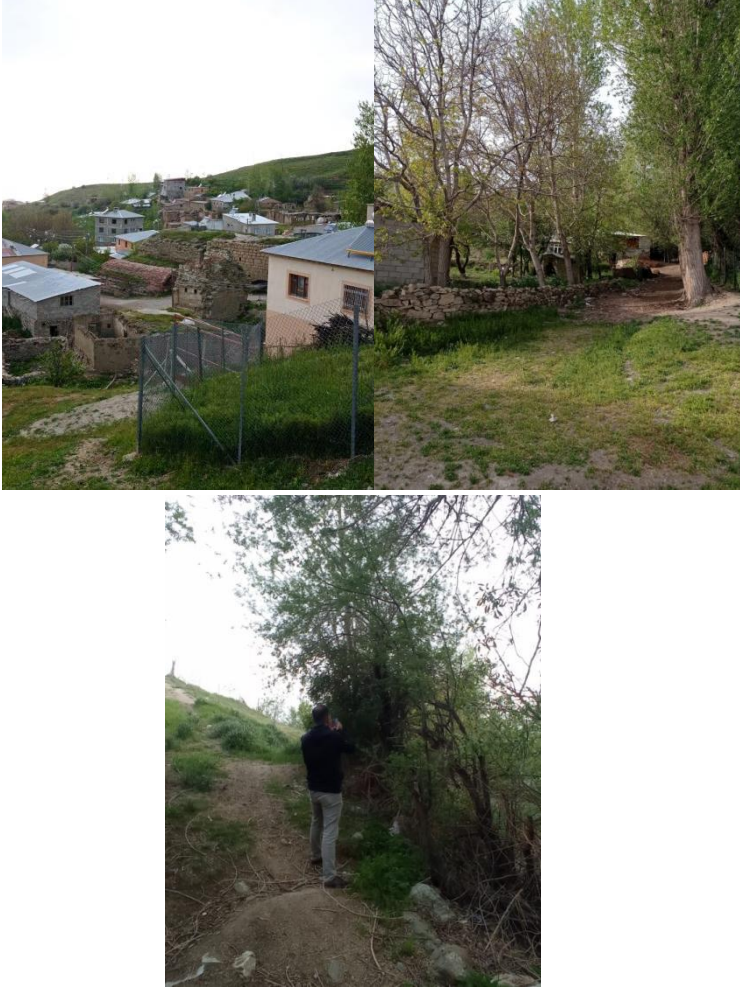
**Şekil 12.** Yedi Kilise manastırının çevresi ve bitki örtüsü

Özellikle batı yönünde inşa edilen betonarme yapılar, manastırın tarihi peyzaj içindeki görsel algısını ve mekânsal ilişki ağlarını kesintiye uğratmıştır (Şekil 12), (Öztürk, 2021).
