## Diagnostic du bassin versant du lac Webster

## *RAPPORT préliminaire*

**Association des propriétaires du lac Webster**

Août 2023

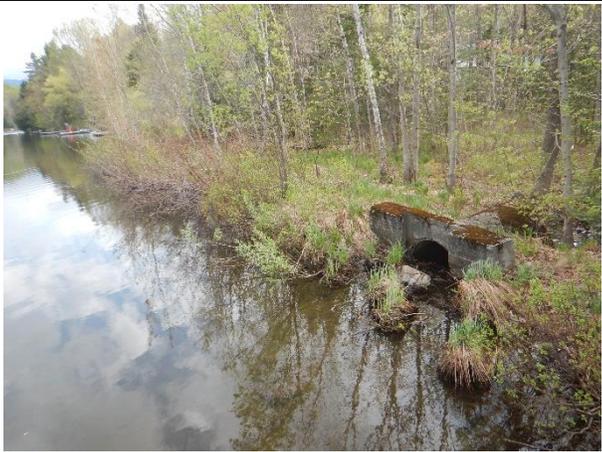
1	Description	Recommandations

<p>Le déversoir du lac est âgé et les riverains rapportent qu'à la fonte des neiges l'eau passe à côté de l'infrastructure. Ce phénomène ne crée cependant pas d'érosion et il ne représente pas un danger. Les riverains se questionnent à savoir s'ils devraient rehausser le niveau du lac.</p>	<p>Si l'association souhaite restaurer le déversoir, une étude hydrologique devrait avant tout être réalisée. Il est recommandé de régler les problématiques qui causent l'envasement du lac avant d'évaluer un possible rehaussement du niveau d'eau. Le rehaussement du niveau d'un plan d'eau peut avoir des impacts importants au niveau de l'érosion des berges et des apports en nutriments par l'inondation de sols riches en matière organique.</p>

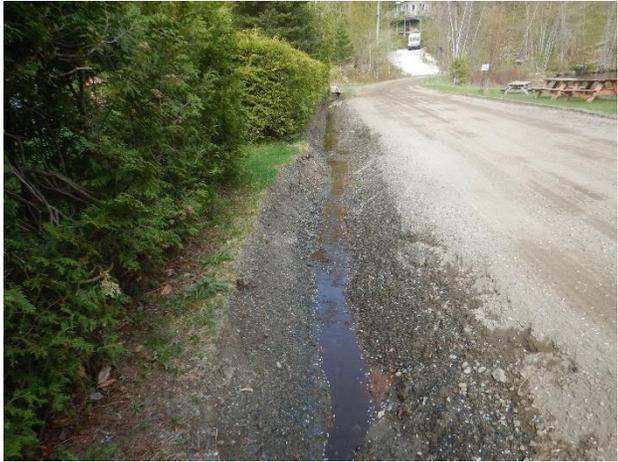
<p>Problématique observée à l'extérieur du bassin versant du lac au niveau de la décharge. Fossé récemment entretenu et laissé à nu tout près du lac. Apport en sédiments dans la décharge du lac et ce, jusqu'à la revégétalisation naturelle des sols (celle-ci peut prendre plus d'un an).</p>	<p>Privilégier le débroussaillage des fossés plutôt que le nettoyage par excavation. L'entretien par excavation doit être réalisé que lorsque c'est vraiment nécessaire et la méthode du tiers inférieur doit être priorisée. Tous les sols à nu créés doivent être stabilisés immédiatement après l'excavation par la mise en place de semence et de matelas anti-érosion afin de protéger le lac.</p>

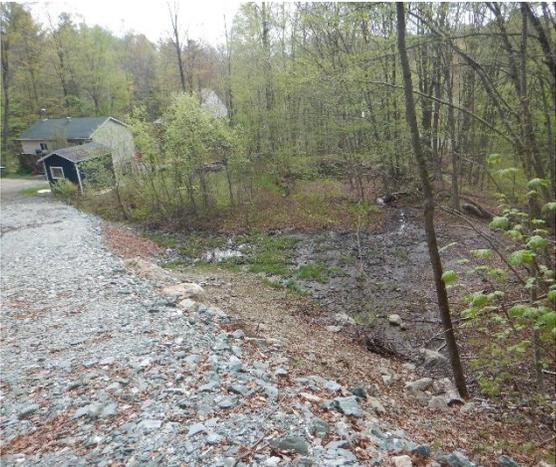
4	Description	Recommandations

<p>Chemin aménagé récemment en pente très forte et à travers ce qui semble être un petit milieu humide. Ces travaux ont certainement causé des apports massifs en sédiments au lac en aval. Des talus sont encore à nus et causent des apports en sédiments.</p>	<p>L'aménagement de ce chemin est questionnable dans une optique de protection du lac et des milieux humides. De tels travaux nécessitent une caractérisation écologique du site et un certificat d'autorisation ministérielle si un milieu humide est perturbé. Les sols à nus devraient être stabilisés rapidement afin d'éviter tout apport en sédiments supplémentaires au lac et autres milieux sensibles.</p>

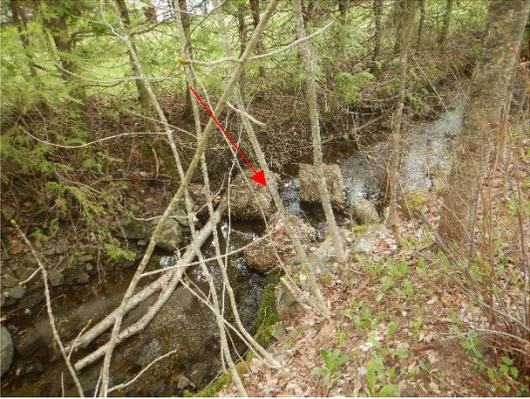
<p>Ballots de paille placés dans un cours d'eau comme mesure de mitigation. Cette pratique est illégale, non recommandée et inutile. Elle peut même causer de l'érosion en déviant l'écoulement de l'eau sur les rives.</p>	<p>Les mesures de contrôle de l'érosion doivent plutôt être réalisées en amont des cours d'eau, soit dans les fossés artificiels et sur les superficies de sols à nu issues de travaux.</p>

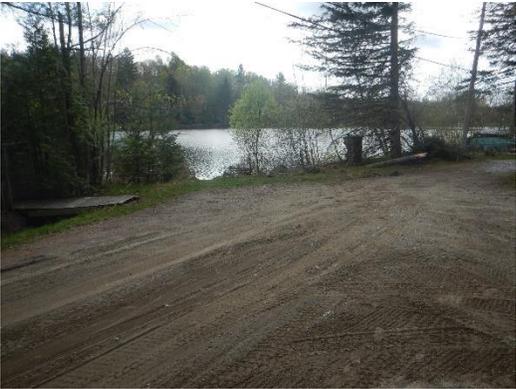
<p>Aire de virée en gravier fin tout près du lac. En temps de pluie, cette surface s'érode et des sédiments sont transportés dans le lac.</p>	<p>Deux options : 1) utiliser du matériel granulaire plus grossier et moins sensible à l'érosion dans l'aire de virée ou 2) aménager une petite barre d'eau à la limite de l'aire en gravier qui dirige l'eau dans le fossé (au niveau du petit pont de bois sur la photo) et aménager une trappe à sédiments dans ce fossé. Cette trappe à sédiments sera à entretenir régulièrement.</p>

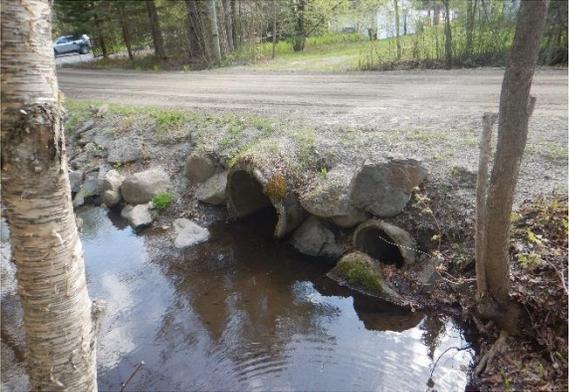
7	Description	Recommandations

<p>Ponceaux trop courts et non adéquatement stabilisés. Apports en sédiments au lac et risque de bris du chemin lors d'un coup d'eau.</p>	<p>Idéalement, cette traverse de cours d'eau serait remplacée en suivant les recommandations de la section 4.2. Il s'agirait cependant d'un investissement important. Sinon, les talus de ponceaux pourraient être stabilisés par la mise en place d'un géotextile et d'un muret de grosses roches. La courte longueur des ponceaux rend toutefois la stabilisation des talus difficile.</p>
8

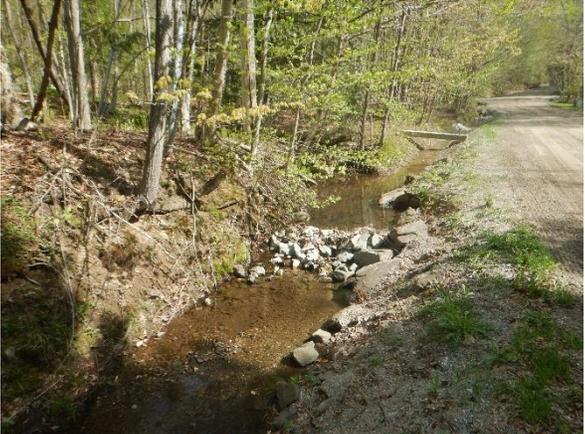
<p>Seuils de pierres aménagés dans un cours d'eau. Cette pratique est illégale sans autorisation ministérielle autant pour l'aménagement des seuils que pour leur entretien. À noter que les ruisseaux sont des écosystèmes naturels à protéger au même titre que le lac en aval.</p>	<p>L'aménagement de seuils pour ralentir l'eau et retenir les sédiments est une excellente technique, mais elle doit être utilisée seulement dans les fossés artificiels en amont des cours d'eau.</p>

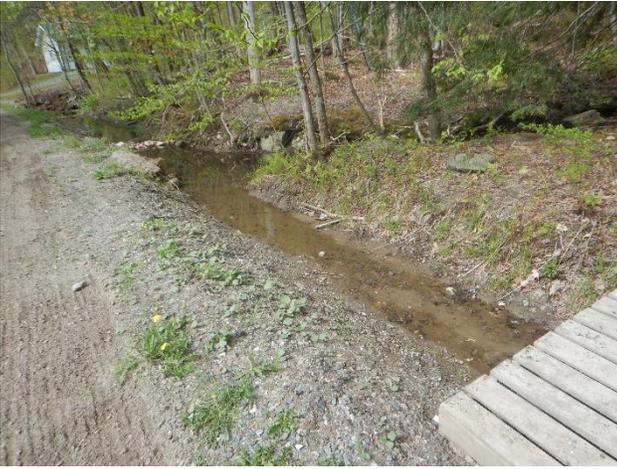
9

<p>Fossé avec sol à nu qui se déverse dans un ruisseau qui alimente le lac. Endroit propice pour capter les sédiments avant leur arrivée au tributaire naturel.</p>	<p>Aménager une trappe à sédiments dans le fossé avant son arrivée au cours d'eau et la nettoyer lorsque pleine. Tous les sols à nu créés lors de l'entretien des fossés devraient être stabilisés immédiatement après les travaux par ensemencement et mise en place de matelas anti-érosion.</p>

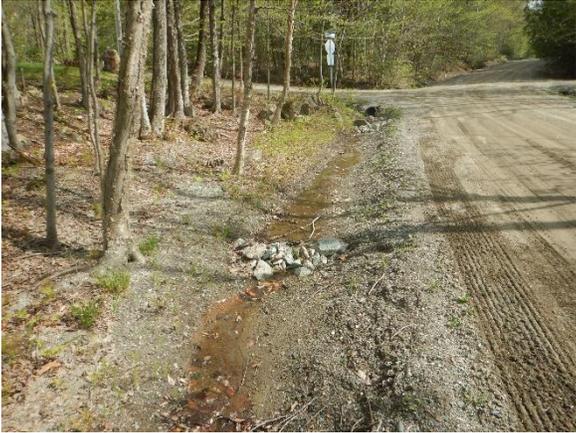
<span style="color: red;">●</span> 10	Description	Recommandations

<p>Fossé en pente récemment entretenu et laissé à nu. Apports en sédiments au lac par temps de pluie et ce, jusqu'à la revégétalisation naturelle des sols (celle-ci peut prendre plus d'un an). L'aménagement de seuils de pierres est une bonne pratique, mais elle doit impérativement être jumelée avec la stabilisation des sols après travaux.</p>	<p>Privilégier le débroussaillage des fossés plutôt que le nettoyage par excavation. L'entretien par excavation doit être réalisé que lorsque c'est vraiment nécessaire et la méthode du tiers inférieur doit être priorisée. Tous les sols à nu créés doivent être stabilisés immédiatement après l'excavation par la mise en place de semences et de matelas anti-érosion.</p>
<span style="color: red;">●</span> 11

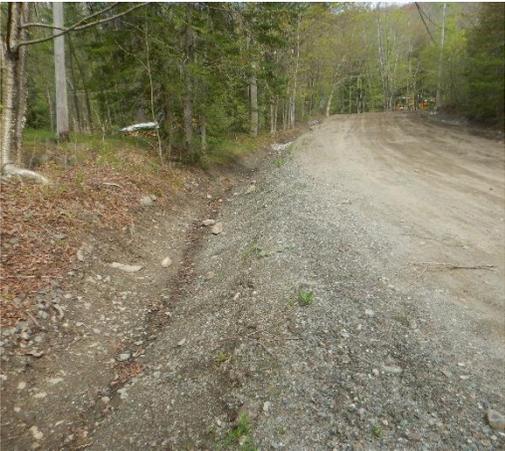
<p>Fossés en pente récemment entretenu et laissé à nu de part et d'autre du chemin. Apport en sédiments au lac par temps de pluie et ce, jusqu'à la revégétalisation naturelle des sols (celle-ci peut prendre plus d'un an). L'aménagement de seuils de pierres est une bonne pratique, mais elle doit impérativement être jumelée avec la stabilisation des sols après travaux.</p>	<p>Idem au point précédent.</p>

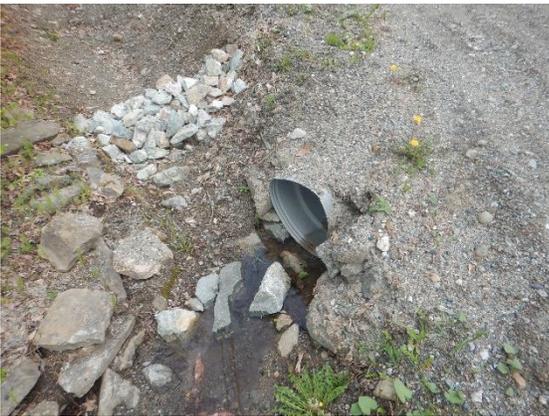
<span style="color: yellow;">●</span> 12

<p>Ponceau dont le talus n'est pas adéquatement stabilisé.</p>	<p>Stabiliser le talus du ponceau à l'aide d'un géotextile recouvert d'un empierrement.</p>

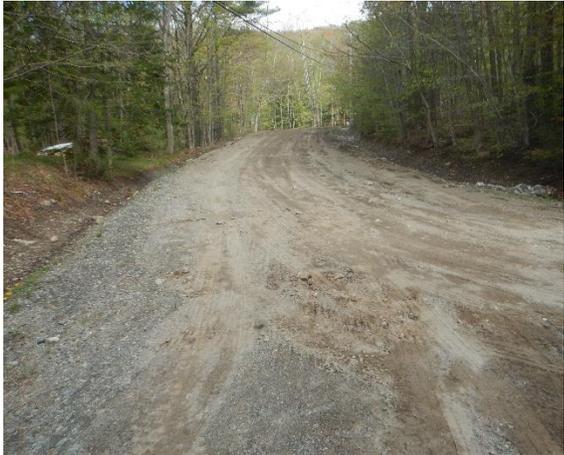
13	Description	Recommandations

<p>Érosion du chemin en gravier fin en pente forte vers le lac. Le réseau routier qui ceinture le lac est en gravier fin et il présente des pentes fortes. Il contribue certainement à l'envasement accéléré du lac.</p>	<p>Pour les tronçons de chemin en pente forte, il est recommandé d'évaluer la possibilité d'utiliser du matériel moins sensible à l'érosion pour recouvrir la surface de roulement comme du gravier plus grossier ou bien des composés bitumineux.</p>
14

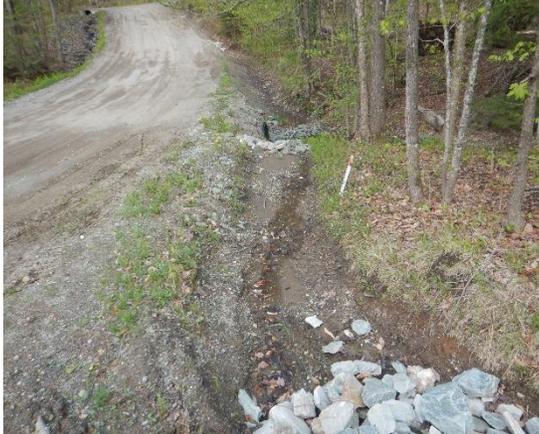
<p>Seuils en pierres aménagés dans des fossés complètement remplis de sédiments. Leur aménagement était une très bonne pratique, mais il aurait également fallu en parallèle stabiliser les sols à nus.</p>	<p>Stabiliser les sols à nu à l'aide de semences et de matelas anti-érosion et nettoyer les seuils pour qu'ils retrouvent leur efficacité.</p>
15

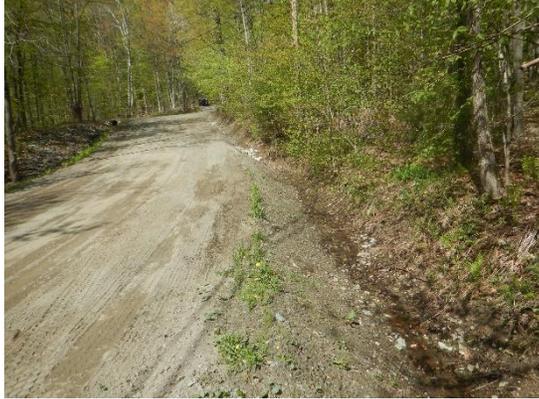
<p>Fossé en pente forte entretenu récemment et laissé à nu. Il se déverse directement dans un ruisseau qui alimente le lac. Apport en sédiments importants au lac par temps de pluie et ce, jusqu'à la revégétalisation naturelle des sols (celle-ci peut prendre plus d'un an).</p>	<p>Privilégier le débroussaillage des fossés plutôt que le nettoyage par excavation. L'entretien par excavation doit être réalisé que lorsque c'est vraiment nécessaire et la méthode du tiers inférieur doit être priorisée. Tous les sols à nu créés doivent être stabilisés immédiatement après l'excavation par la mise en place de semence et de matelas anti-érosion. Aménager une série de seuils en pierres pour freiner l'eau dans ce fossé en pente.</p>

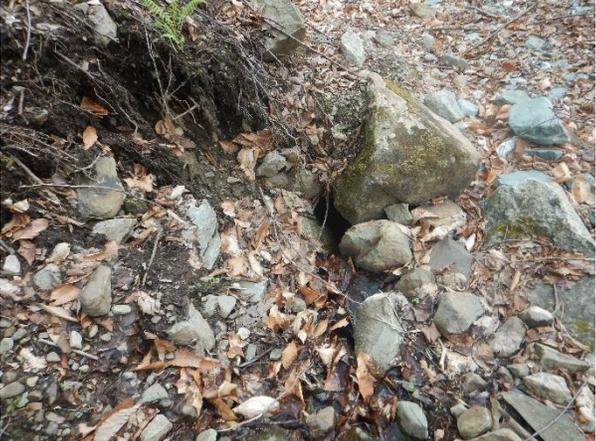
16	Description	Recommandations

<p>Ponceau sur un cours d'eau presque totalement obstrué dans un secteur en pente. Lors de fortes pluies, l'eau risque de déborder et d'éroder le chemin en pente. Risques d'apports en sédiments importants au lac. Le fossé est en sol à nu ce qui contribue à obstruer le ponceau.</p>	<p>Nettoyer l'entrée du ponceau, stabiliser adéquatement son talus à l'aide d'un géotextile recouvert d'un empierrement et stabiliser le fossé en amont.</p>
17

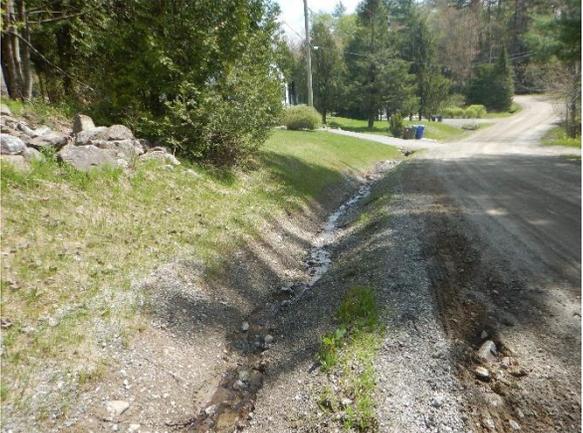
<p>Fossé récemment entretenu dans une pente forte et les sols ont été laissés à nu. Le fond du fossé se creuse. Deux seuils de pierres ont été aménagés dans le fossé et ceux-ci sont remplis de sédiments. Apports en sédiments importants au lac à cause de ce fossé.</p>	<p>Stabiliser les sols à nu, nettoyer les seuils et aménager davantage de seuils en pierres afin de freiner l'eau et son érosion. À noter que les fossés doivent être entretenus par excavation seulement lorsque c'est nécessaire.</p>

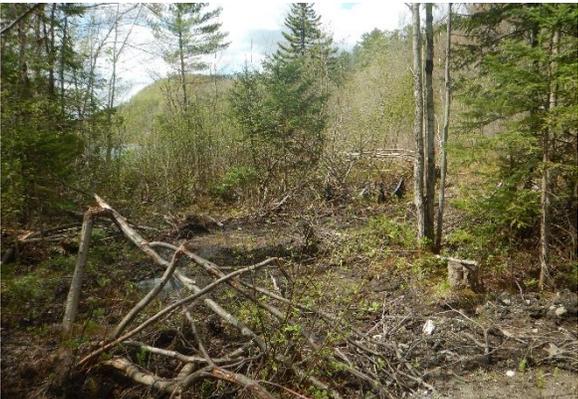
<p>Travaux d'excavation récents dans un cours d'eau et un milieu humide riverain. La bande riveraine a été perturbée et les sols ont été laissés à nu. Une barrière à sédiments a été mise directement dans le cours d'eau. L'ensemble de ces pratiques sont illégales sans une autorisation ministérielle.</p>	<p>Restaurer le cours d'eau et le milieu humide riverain dans les plus brefs délais. Éviter tout autre travaux dans des cours d'eau ou milieux humides sans autorisations.</p>

La présente étude ne visait pas spécifiquement à évaluer la qualité de la bande riveraine autour du lac. Par contre, l'analyse des photos aériennes du lac et les observations faites à partir du réseau routier qui ceinture le lac montrent que les riverains protègent relativement bien leur bande riveraine ce qui est excellent pour la santé du lac. Au total, deux problématiques de bande riveraine ont été observées dans le cadre de cette étude et elles se situent niveau de tributaire du lac (points 18 et 19).

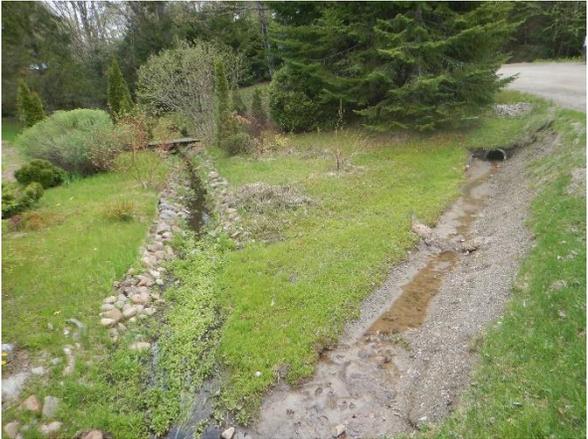
19	Description	Recommandations

<p>Rive du cours d'eau artificialisée par la mise en place d'un enrochement non justifié. Bande riveraine de faible qualité constituée de gazon tondu et d'aménagements horticoles. Fossé récemment entretenu et laissé à nu qui se déverse directement dans le cours d'eau</p>	<p>Renaturaliser la bande riveraine en cessant premièrement de tondre. Stabiliser les sols à nu du fossé à l'aide de semences et de paille.</p>

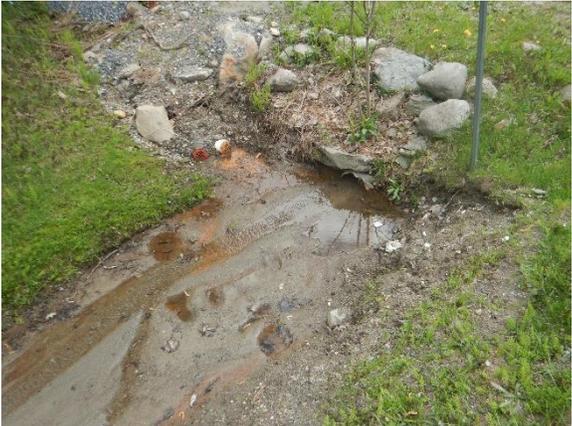
<p>Ponceau presque totalement obstrué à cause du fossé récemment entretenu et laissé à nu en amont. Des sédiments issus de l'érosion de ce fossé ont fort possiblement été transportés jusqu'au lac.</p>	<p>Nettoyer le ponceau et stabiliser les sols à nu du fossé pour éviter des apports en sédiments au lac.</p>

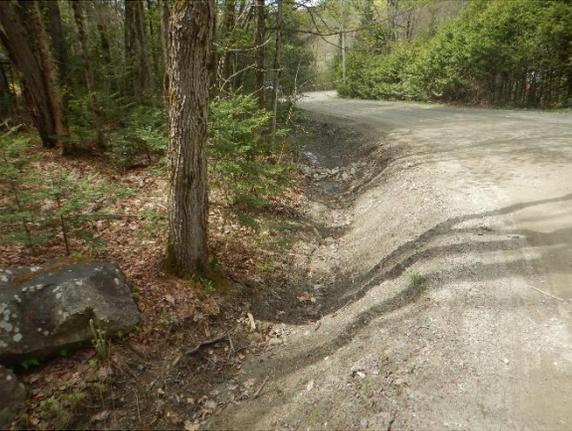
<p>Fossé en pente récemment entretenu et laissé à nu. Apport en sédiments au lac par temps de pluie et ce, jusqu'à la revégétalisation naturelle des sols (celle-ci peut prendre plus d'un an).</p>	<p>Privilégier le débroussaillage des fossés plutôt que le nettoyage par excavation. L'entretien par excavation doit être réalisé que lorsque c'est vraiment nécessaire et la méthode du tiers inférieur doit être priorisée. Tous les sols à nu créés doivent être stabilisés immédiatement après l'excavation par la mise en place de semences et de matelas anti-érosion. Aménager des seuils en pierres pour limiter la vitesse de l'eau.</p>

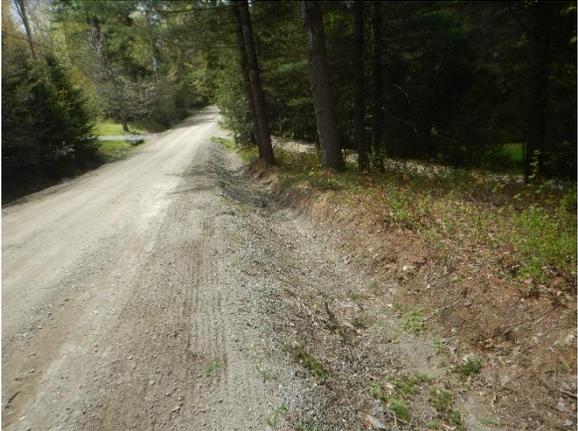
● 22	Description	Recommandations

<p>Idem au point précédent pour les fossés de part et d'autre du chemin.</p>	<p>Idem au point précédent.</p>
<p>● 23</p>

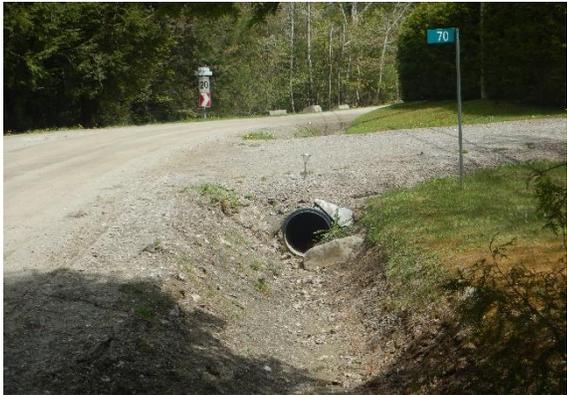
<p>Talus du ponceau non adéquatement stabilisé.</p>	<p>Stabiliser le talus du ponceau à l'aide d'un géotextile recouvert d'un empierrement.</p>
<p>● 24</p>

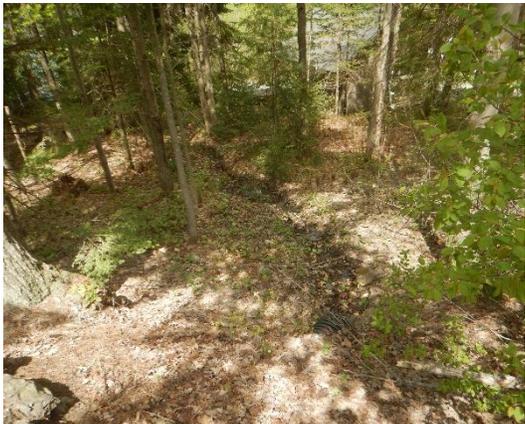
<p>Le drainage de la route est relâché dans une pente forte. Érosion du parterre forestier riche en nutriments et apports vers le lac.</p>	<p>Minimalement, une fosse de dissipation empierrée serait aménagée à la sortie du ponceau pour réduire la vitesse de l'eau. Idéalement, un petit fossé empierré serait aménagé jusqu'au lac afin que le drainage ne crée pas du tout d'érosion et de transport sédimentaire vers le lac. Cependant, ces travaux nécessiteraient une entente ou une servitude avec le propriétaire. Les travaux devraient être faits avec une mini-excavatrice pour limiter la coupe d'arbres.</p>

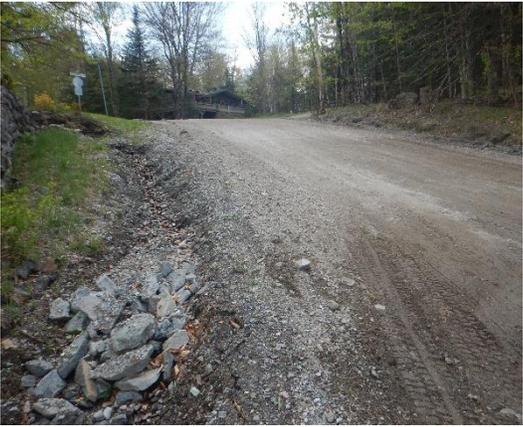
<span style="color: red;">●</span> 25	Description	Recommandations

<p>Érosion du chemin en pente très forte et de son fossé récemment entretenu et laissé à nu. Apports en sédiments au lac.</p>	<p>Étant donné la pente très forte, le fossé devrait être complètement empierré. Pour les tronçons de chemin en pente forte, il est recommandé d'évaluer la possibilité d'utiliser du matériel moins sensible à l'érosion pour recouvrir la surface de roulement comme du gravier plus grossier ou bien des composés bitumineux.</p>
<span style="color: yellow;">●</span> 26

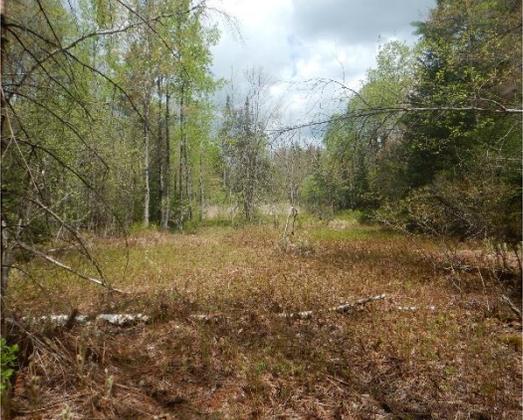
<p>Milieu humide à protéger</p>	<p>Protéger cet écosystème sensible.</p>
<span style="color: yellow;">●</span> 27

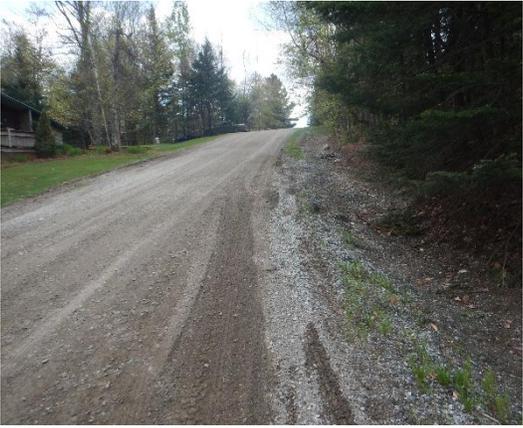
<span style="color: red;">●</span> 28	Description	Recommandations

<p>Érosion du chemin en pente très forte et de son fossé récemment entretenu et laissé à nu. Apports en sédiments au lac.</p>	<p>Étant donné la pente très forte, le fossé devrait être complètement empierré. Pour les tronçons de chemin en pente forte, il est recommandé d'évaluer la possibilité d'utiliser du matériel moins sensible à l'érosion pour recouvrir la surface de roulement comme du gravier plus grossier ou bien des composés bitumineux.</p>
<span style="color: red;">●</span> 29

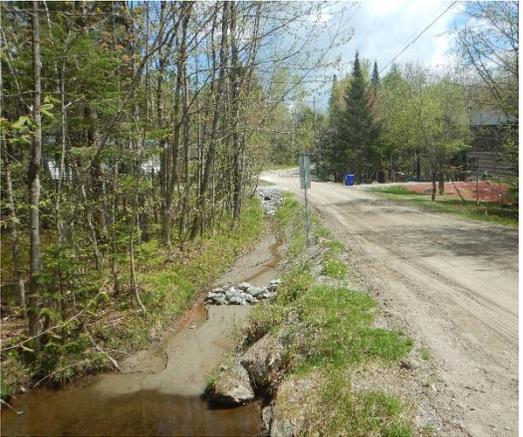
<p>Cette problématique affecte la décharge du lac et non le lac en lui-même (hors bassin versant). Long fossé en pente laissé à nu qui s'érode fortement. La forme des seuils est inadéquate et l'eau les contourne en créant de l'érosion. Forte accumulation sédimentaire dans le fossé et apports en sédiments très importants directement dans la décharge du lac.</p>	<p>Stabiliser le fossé en l'empierçant totalement ou en aménagement une série de seuils jumelés à une végétalisation efficace. Les seuils présents devraient être nettoyés et reconfigurés afin de maximiser leur efficacité. Ces travaux devraient être réalisés rapidement afin de protéger le ruisseau (décharge du lac Webster) ainsi que l'étang Holland dans lequel il se déverse.</p>

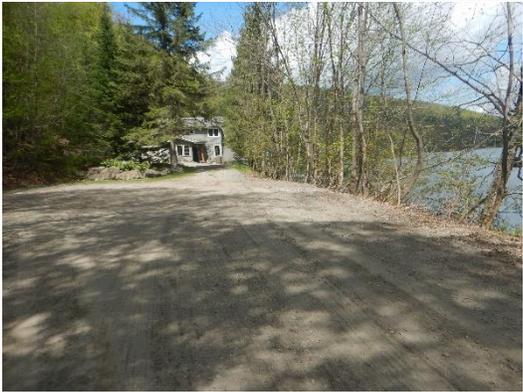
<span style="color: red;">●</span> 30

<p>Aire de virée en gravier fin tout près du lac. En temps de pluie, cette surface s'érode et des sédiments sont transportés dans le lac.</p>	<p>Utiliser du matériel granulaire plus grossier et moins sensible à l'érosion dans cette aire de virée.</p>

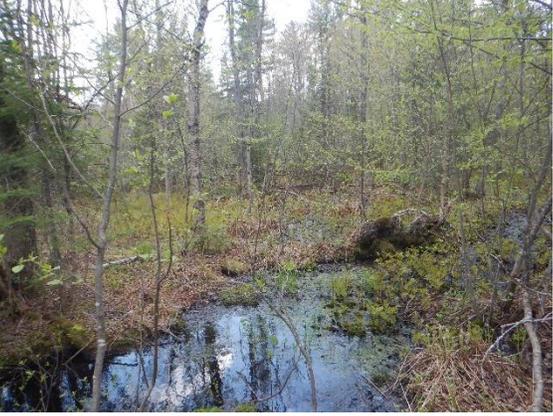
31	Description	Recommandations

<p>Milieu humide à protéger</p>	<p>Protéger cet écosystème sensible.</p>

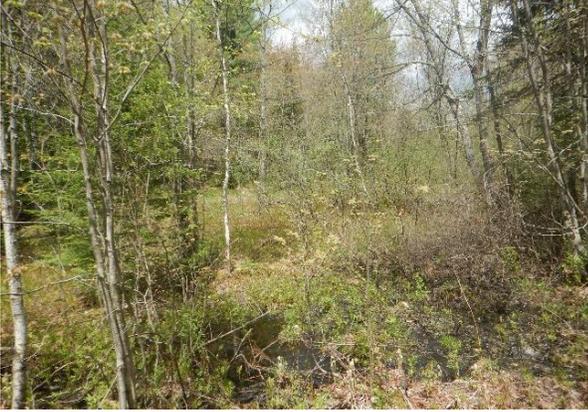
<p>Milieu humide riverain à protéger</p>	<p>Protéger cet écosystème sensible.</p>

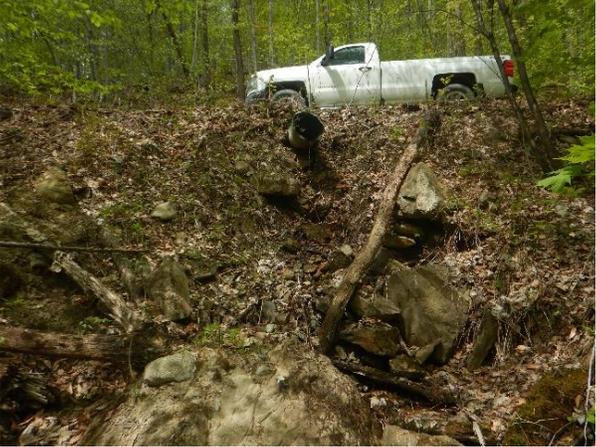
<p>Ponceau obstrué à 50 % à son entrée et qui présente une importante chute à sa sortie. Cette chute crée une érosion importante du talus en pente. Le ponceau n'est pas adéquatement stabilisé.</p>	<p>Nettoyer l'entrée du ponceau, stabiliser ses talus à l'aide d'un géotextile recouvert d'un empierrement et empierrier le talus au pied de la chute. Lorsque ce ponceau sera remplacé, le nouveau ponceau devrait être installé plus bas.</p>

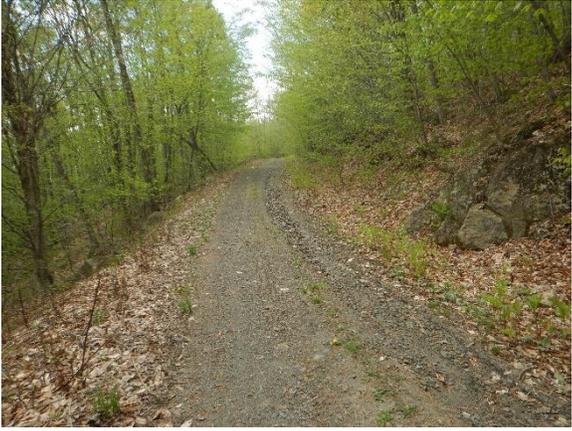
34	Description	Recommandations

<p>Érosion du chemin forestier en pente très forte. L'eau ne s'écoule plus dans le fossé, mais plutôt sur le chemin ce qui cause l'érosion et la dégradation de sa surface.</p>	<p>Deux options : 1) recreuser le fossé pour que l'eau s'y écoule convenablement et niveler le chemin en forme de dos d'âne pour que l'eau s'évacue de sa surface de roulement ou 2) aménager quelques barres d'eau à travers le chemin à intervalle pour évacuer l'eau hors de sa surface.</p>

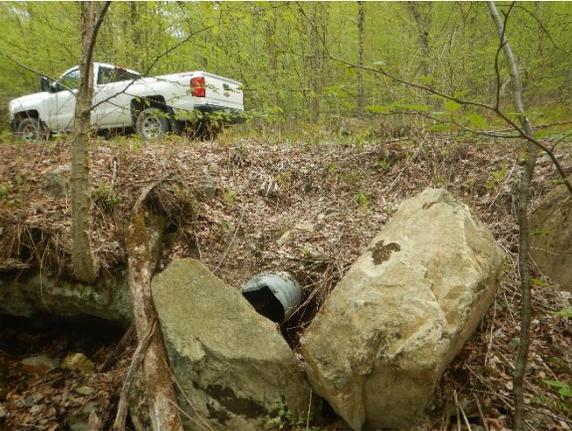
<p>Ponceau dont le talus s'érode, car non adéquatement stabilisé (de grosses pierres avaient été utilisées pour le stabiliser et elles ont déboulé). Le ponceau en tôle est défoncé par la rouille et l'eau passe à travers celui-ci.</p>	<p>Ce ponceau devrait être remplacé en suivant les recommandations de la section 4.2.</p>

Quelques problématiques en lien avec des ponceaux installés sur le réseau routier qui sillonnent le bassin versant du lac Webster ont été observées. Il s'agit de l'enjeu le plus récurrent observé lors des diagnostics de bassins versants effectués par le RAPPEL. Des améliorations sont proposées à la section 3 pour chacun des ponceaux problématiques observés dans le cadre de l'inventaire terrain. Pour tout nouveau ponceau installé, il est essentiel que ces principes de base soient respectés :

- Les ponceaux devraient être préalablement dimensionnés à l'aide d'une étude hydrologique. Ceci est particulièrement important pour les ponceaux de cours d'eau. Les ponceaux de drainage doivent avoir un diamètre minimal de 45 cm.
- Les ponceaux doivent être suffisamment longs pour permettre l'aménagement de talus d'une inclinaison maximale de 1,5H : 1V (horizontal : vertical).
- Les talus de ponceau doivent être stabilisés systématiquement à l'aide d'un géotextile recouvert d'un enrochement.
- Les ponceaux doivent être enfouis d'au moins 10 % de leur diamètre dans le sol naturel en place afin de ne pas créer de chute à leur sortie. Les

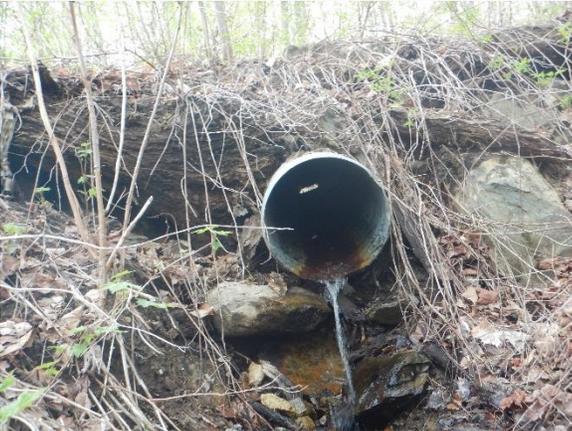
<p>Ponceau de tôle qui est en train de défoncer. Le bris du ponceau entrainera des apports en sédiments au lac.</p>	<p>Ce ponceau devrait être remplacé en suivant les recommandations de la section 4.2.</p>

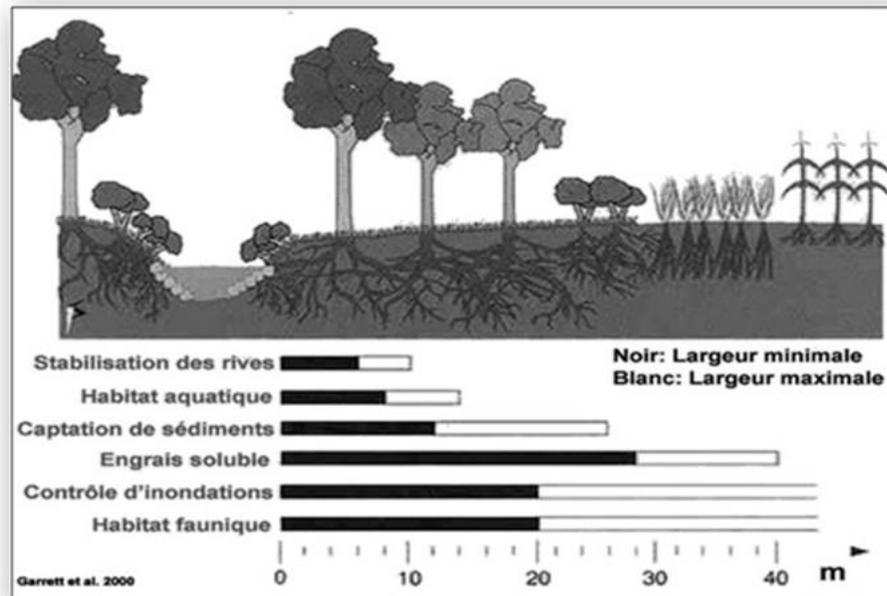
Figure 1. Largeur optimale de la bande riveraine selon diverses fonctions environnementales (Source : Shultz et collab. 2000).

Enfin, il va sans dire que plus la largeur de la bande riveraine est importante, plus grande est son efficacité dans le maintien de la qualité de l'eau. La figure 1 présente les largeurs optimales de la bande riveraine en regard des divers rôles environnementaux qui lui sont attribués.

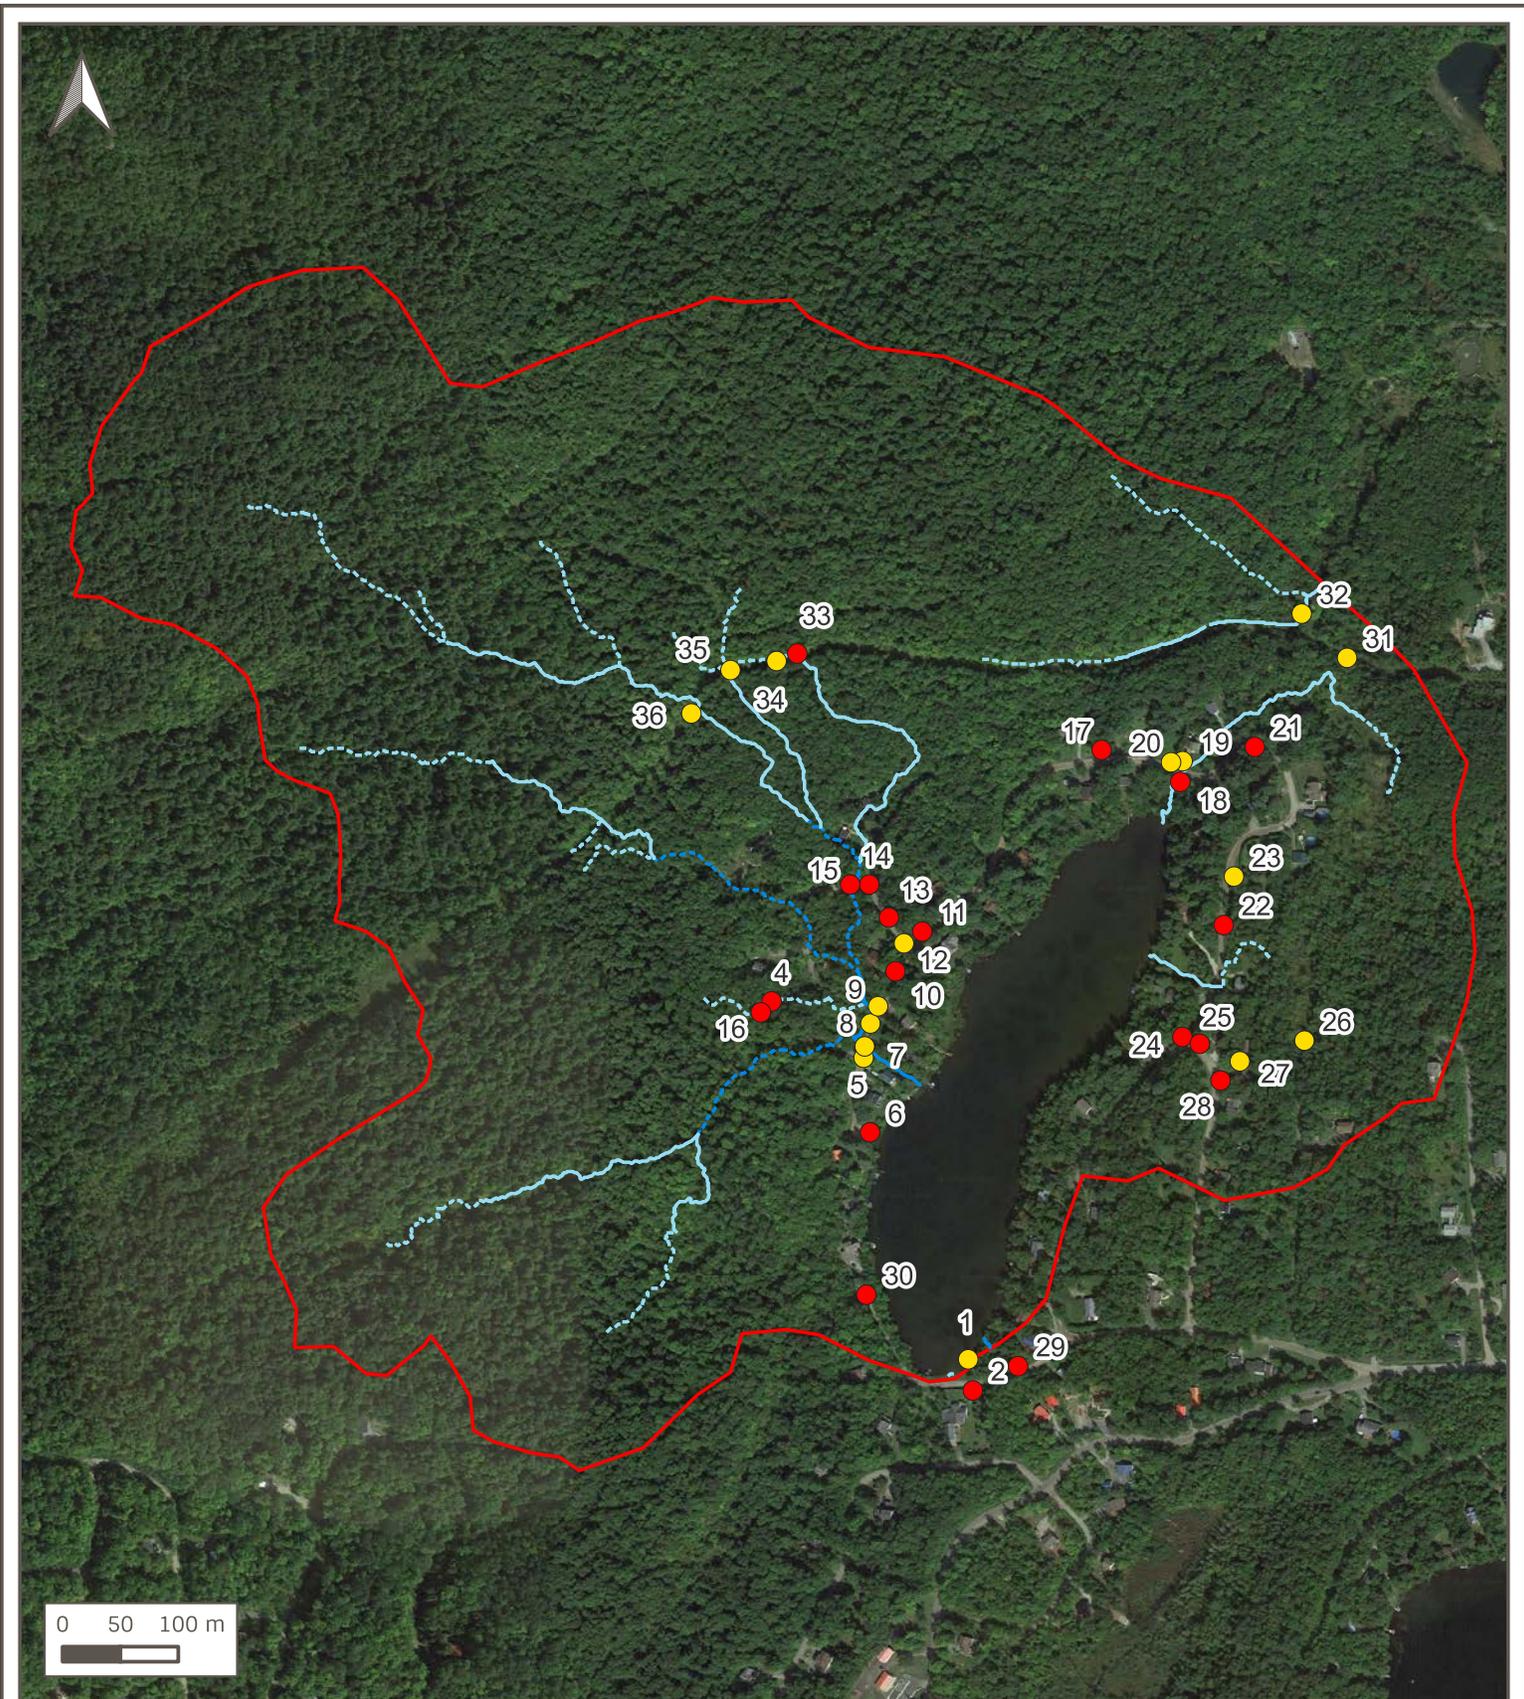
Problématiques observées

Les problématiques inventoriées sont localisées sur la carte à l'annexe 1.
