*Évaluation environnementale  
aérienne avancée d'une bande  
riveraine affectée par des activités  
forestières passées*

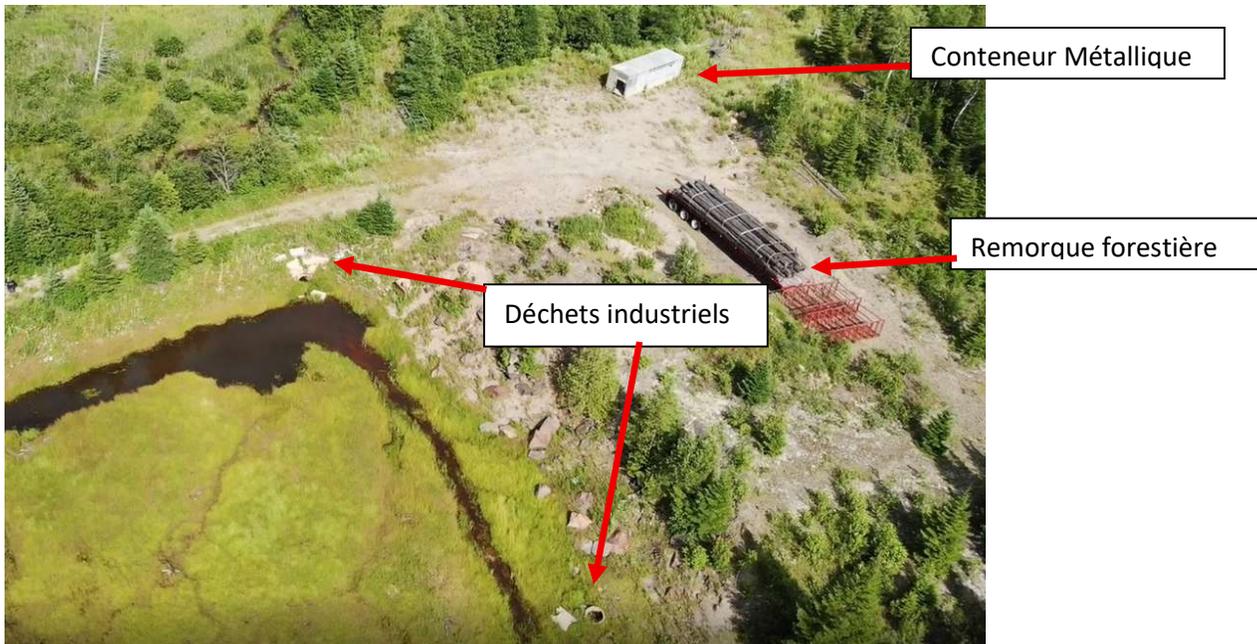
*Image de l'équipement restant après une opération forestière*

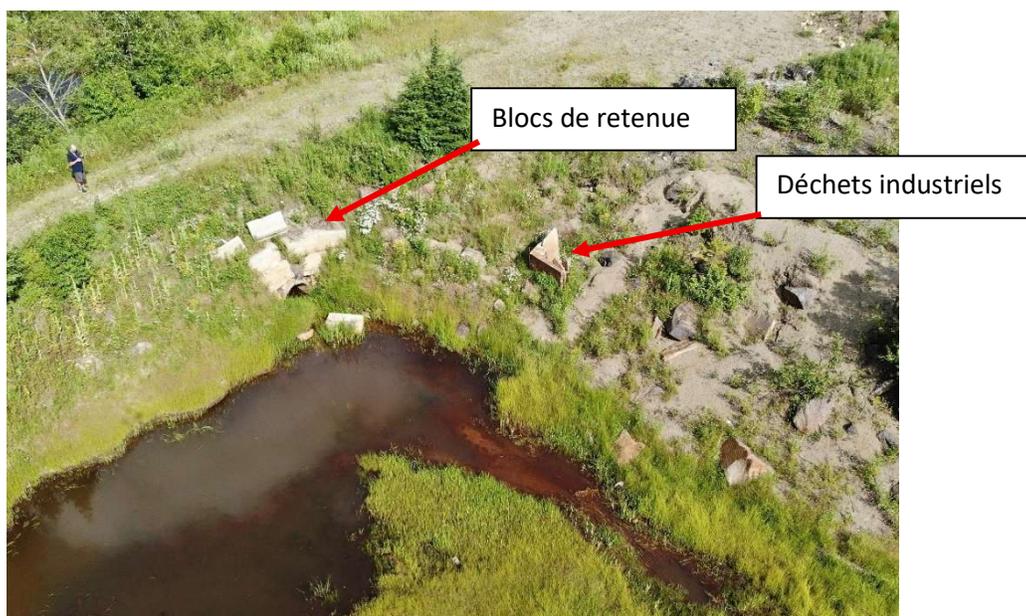
*Image des polluants résiduels de l'activité industrielle*

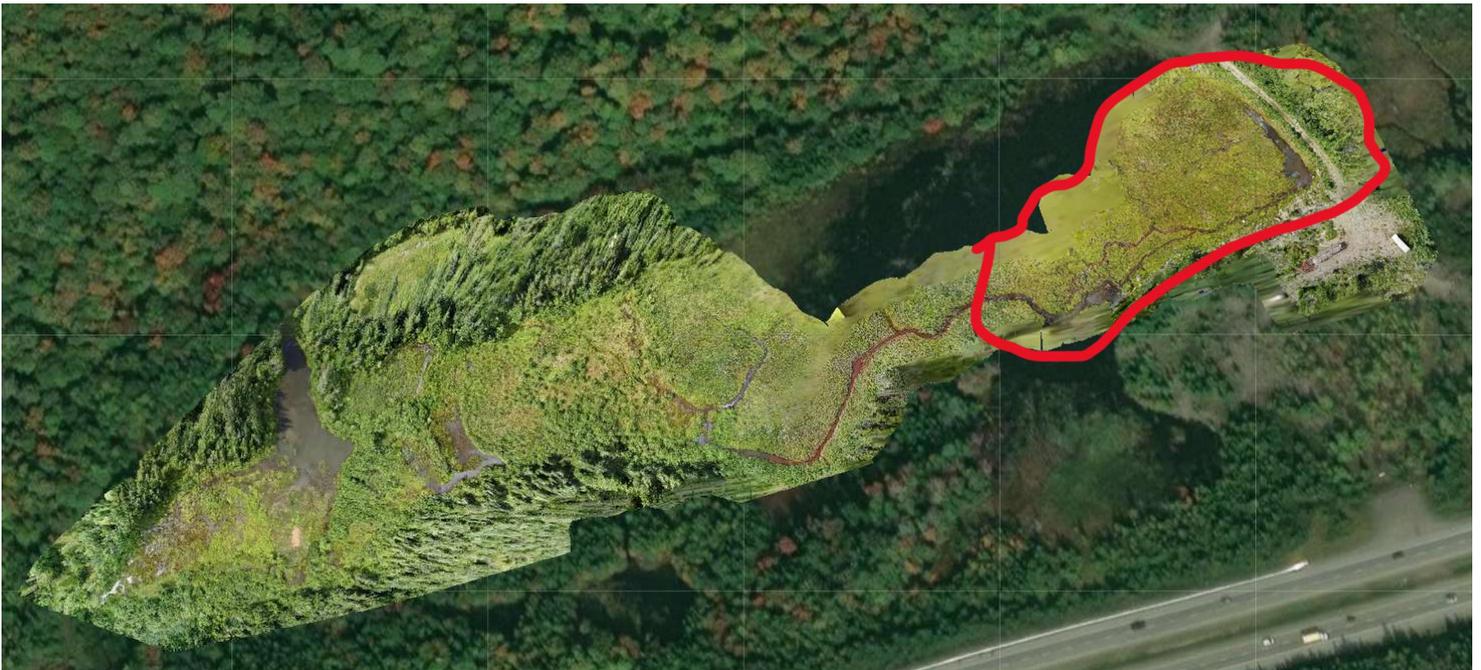
La végétation située à proximité de l'eau, à proximité des équipements d'exploitation forestière restants et des zones directement exposées aux polluants industriels résiduels (comme le montre l'image ci-dessous), présente une teinte nettement plus jaunâtre que la zone riveraine environnante. Cette décoloration visuelle est révélatrice d'un stress physiologique chez les plantes, pouvant résulter d'une exposition à des produits chimiques, d'une altération de la composition du sol ou d'un déséquilibre nutritionnel causé par les polluants persistants. Ce stress suggère que l'intégrité et la fonction écologique de la zone tampon riveraine pourraient être compromises, réduisant ainsi sa capacité à réguler la qualité de l'eau, à stabiliser le sol et à soutenir la biodiversité locale. Le déclin observé de la santé des plantes souligne l'impact environnemental continu d'une remise en état incomplète du site et met en évidence l'importance d'une surveillance continue et de mesures de restauration potentielles pour atténuer la dégradation de l'écosystème.

*Image montrant l'observation d'une zone de végétation jaunissante à proximité des vestiges d'une exploitation forestière*

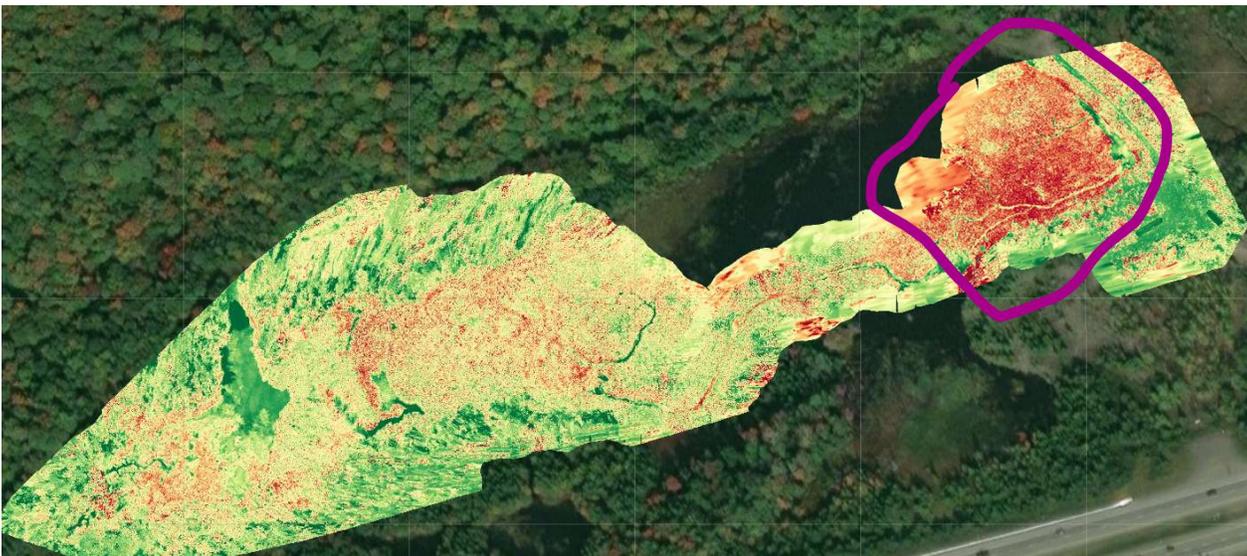
La carte SAVI de la zone étudiée met en évidence les zones où la santé de la végétation est réduite, ce qui correspond étroitement aux zones adjacentes aux équipements d'exploitation forestière restants et aux résidus polluants visibles. Dans ces régions, les valeurs SAVI sont nettement inférieures à celles des zones riveraines environnantes, ce qui confirme les observations visuelles précédemment mentionnées concernant le jaunissement de la végétation. Cette analyse corrobore l'interprétation selon laquelle les polluants résiduels ont un effet néfaste sur la fonction écologique de la zone tampon riveraine et contribuent au déclin de la vitalité des plantes, renforçant ainsi la nécessité d'une surveillance continue et d'éventuelles mesures d'assainissement.

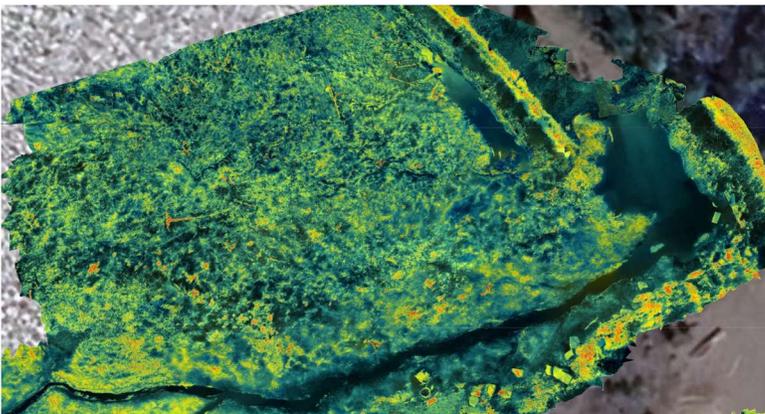
Aucune anomalie thermique n'a été détectée au cours de l'étude, ce qui suggère qu'il n'existe actuellement aucun facteur de stress significatif lié à la température ni aucune réaction chimique active détectable à la surface. Cela confirme l'interprétation selon laquelle le stress observé sur la végétation est probablement lié à des polluants résiduels plutôt qu'à des processus générateurs de chaleur en cours, et souligne qu'une remédiation proactive pourrait empêcher une nouvelle dégradation écologique.

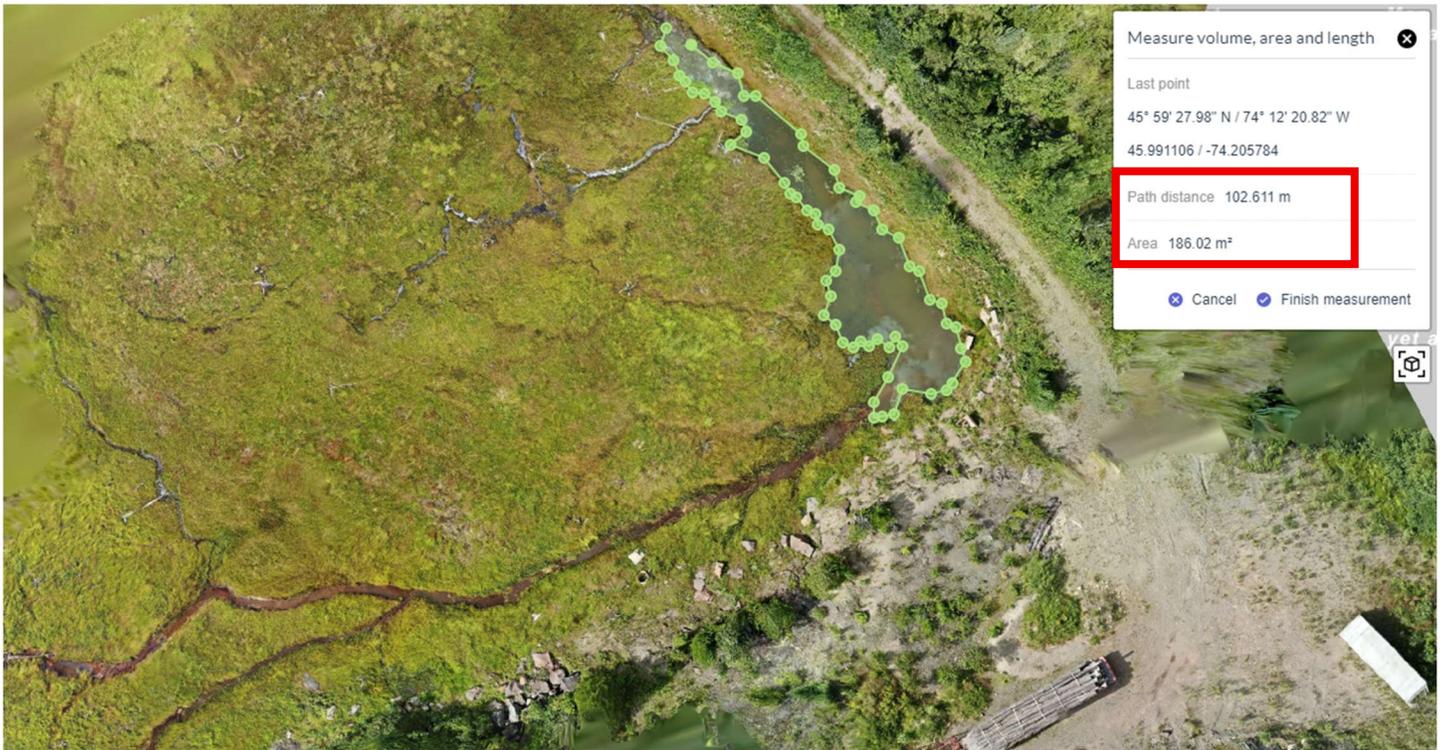
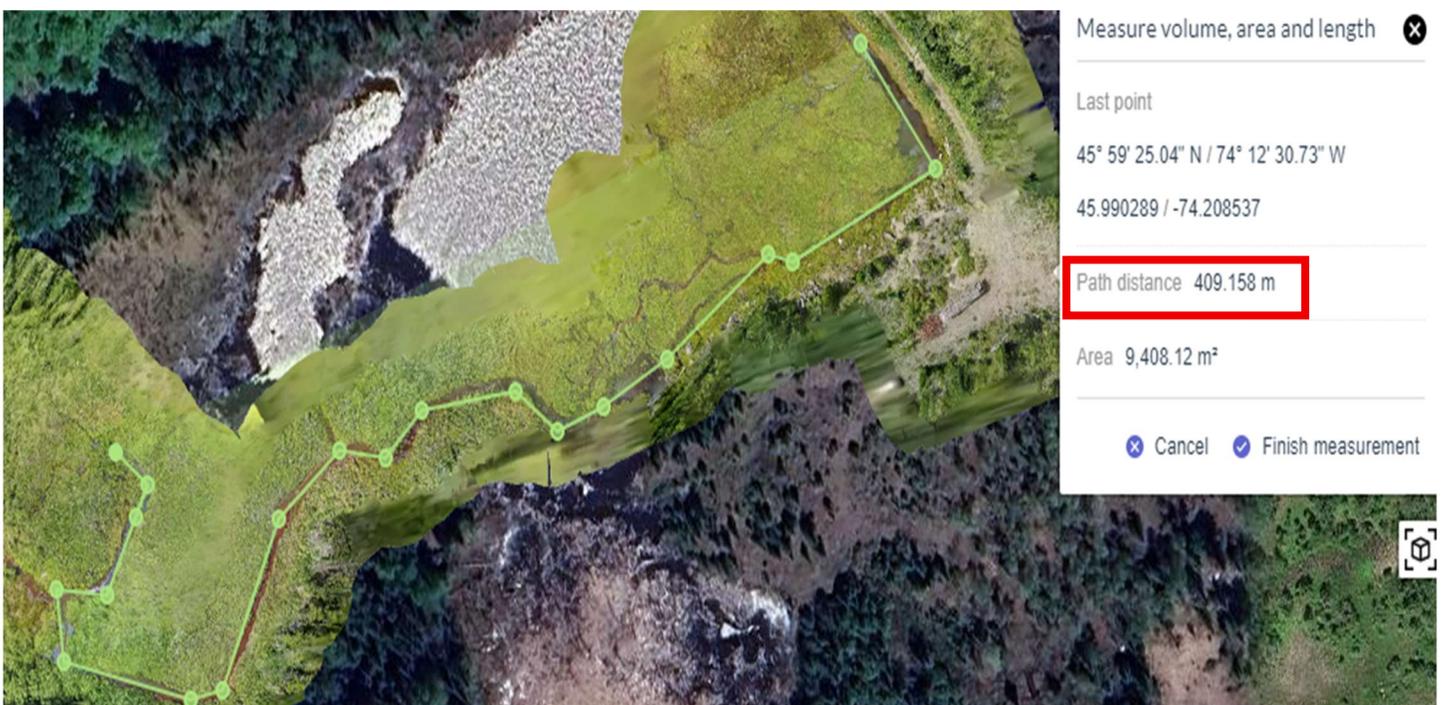
Grâce à des techniques avancées de levés aériens, il est possible de mesurer le périmètre des côtes et les zones aquatiques avec une précision centimétrique. Lorsqu'elles sont collectées sous forme de séries chronologiques, ces mesures constituent une base fiable pour l'analyse des tendances, permettant de détecter l'érosion des côtes, les changements dans l'étendue des plans d'eau et d'évaluer les interventions potentielles. Ce type de surveillance facilite la prise de décisions fondées sur des données probantes pour la gestion des bassins versants et la planification de la restauration.

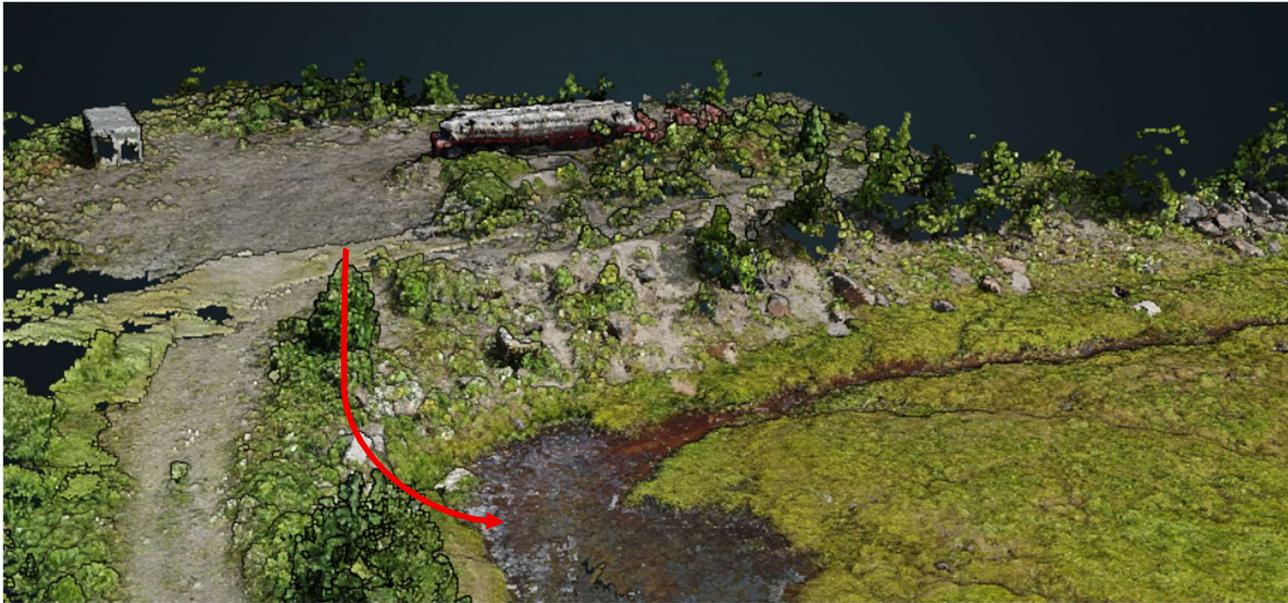
L'image ci-dessous illustre le parcours des polluants provenant des infrastructures d'exploitation forestière, montrant comment les contaminants provenant des zones situées à plus haute altitude ont migré vers le bas de la pente jusqu'à la zone tampon riveraine. Ce mouvement met en évidence l'influence de la topographie sur le transport des polluants et souligne le potentiel d'impact des résidus industriels sur les écosystèmes riverains et fluviaux sensibles.

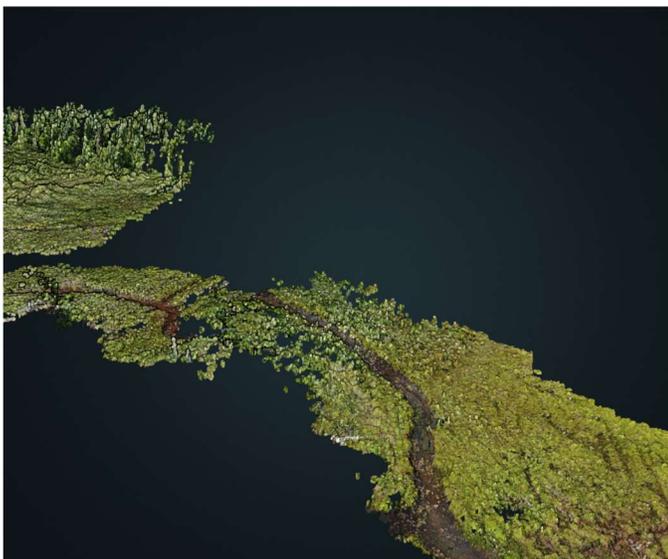
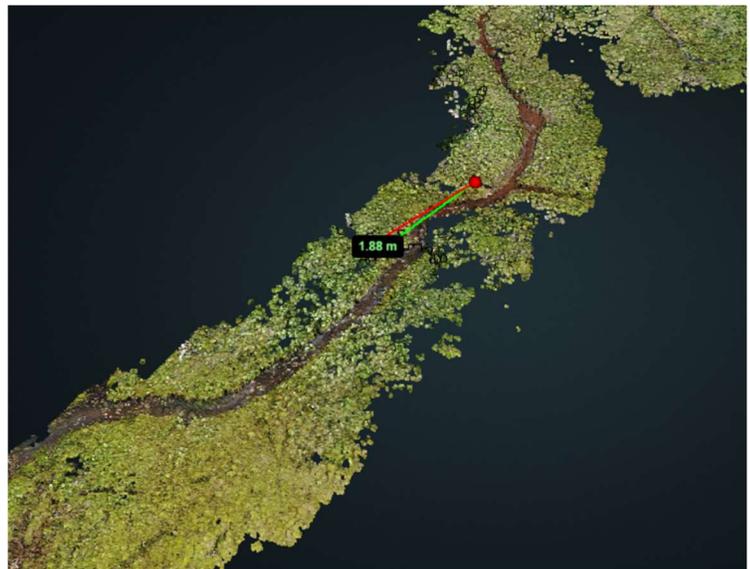
Ensuite, à l'extrémité aval de la zone étudiée, on constate que la détérioration de la santé de la végétation ne s'est pas encore propagée au reste de la zone tampon riveraine. Cela indique qu'une intervention rapide pourrait empêcher efficacement la propagation des polluants et atténuer l'impact écologique supplémentaire.
