ÉTUDE DE CAS 2026

LE SINISTRE N'ÉTAIT QUE LE DÉBUT : CE QUE NOUS AVONS DÉCOUVERT DERRIÈRE LES MURS

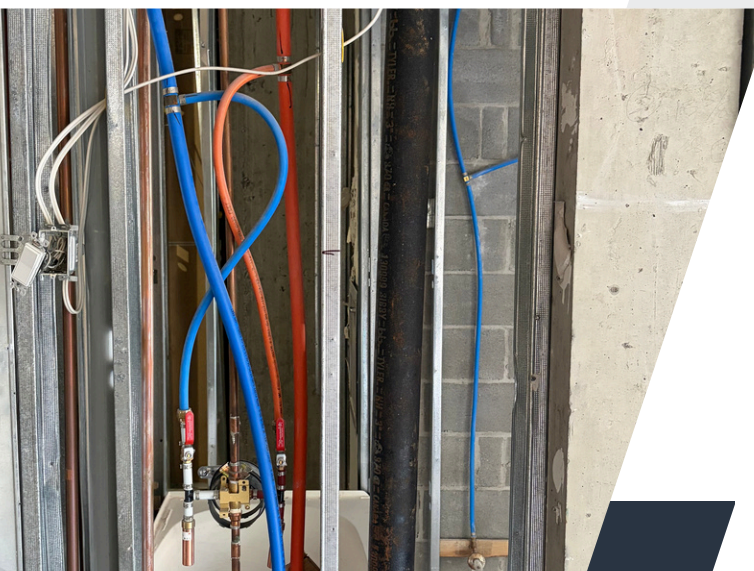
Le Kitec est un système de plomberie composé d'un tuyau multicouche de plastique et d'aluminium relié à l'aide de raccords en laiton.

Cependant, avec le temps, plusieurs problèmes ont été observés dans de nombreux bâtiments.

Des cas de corrosion prématurée, de défaillance de raccords et de fuites importantes ont été signalés à travers l'Amérique du Nord.

Après analyse de la situation, nous avons recommandé de procéder au remplacement des sections de tuyauterie Kitec découvertes lors de notre inspection.

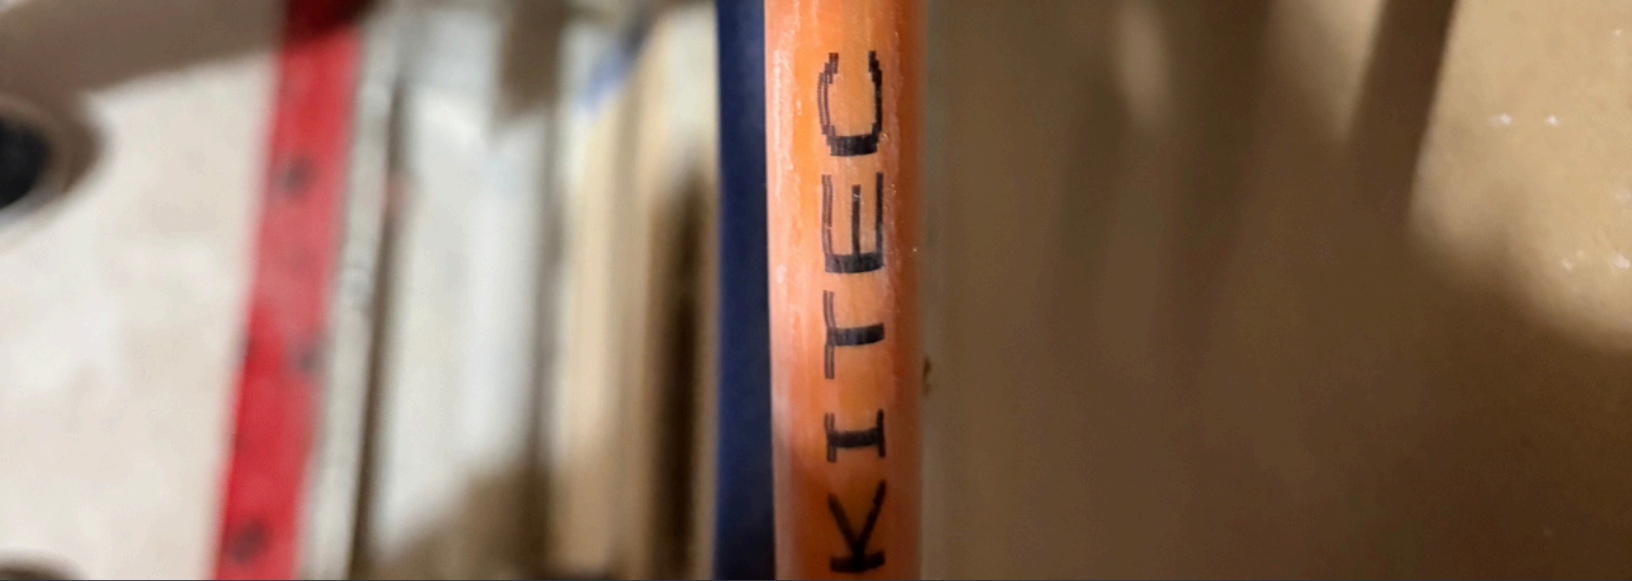
Le Kitec demeure généralement caché derrière les murs jusqu'à une rénovation ou un sinistre.

À la suite de notre inspection, le propriétaire a mandaté Plomberie & Chauffage JR Inc. afin de retirer les sections de tuyauterie Kitec accessibles et moderniser le réseau de plomberie du bâtiment.

Notre équipe a procédé au retrait complet des conduites concernées.

Les installations existantes ont été remplacées par un système moderne en PEX.
