# Observaciones técnicas y solicitudes de modificación al Anteproyecto del Plan Regulador Comunal de El Tabo

Borde costero, Santuario de la Naturaleza Dunas de La Chépica – Gota de Leche, Biodiversidad Amenazada, Riesgo y Compatibilidad Normativa - Jurídica.

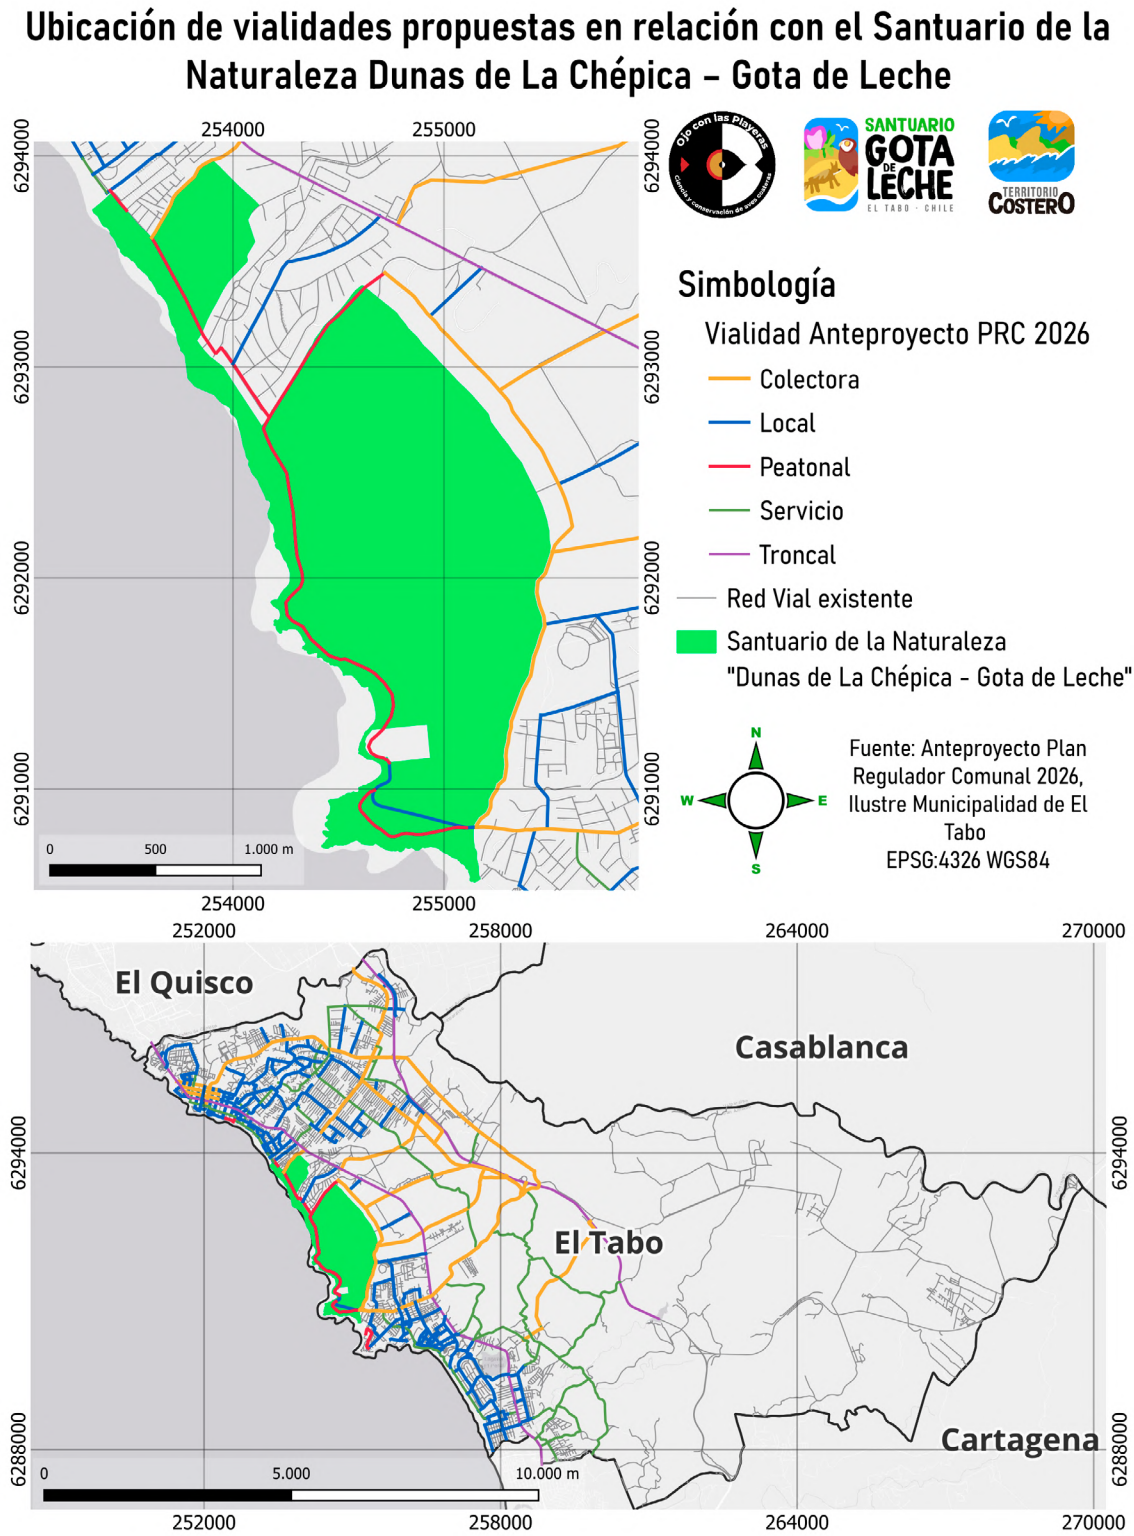
Figura 1. Mapa de las vialidades propuestas en el Anteproyecto PRC 2026 en el área del SN Dunas de La Chépica - Gota de Leche.

En la Figura 1 se contextualiza territorialmente la ubicación general de las vialidades y aperturas propuestas por el Anteproyecto PRC 2026, categorizando cada una como “colectora”, “local”, “peatonal”, “servicio” o “troncal”. De igual forma, se ilustra la red vial existente. La cartografía permite apreciar la proximidad e intersección entre las nuevas vías y el área protegida, así como su posible influencia sobre sistemas dunares y sectores ambientalmente sensibles del litoral.

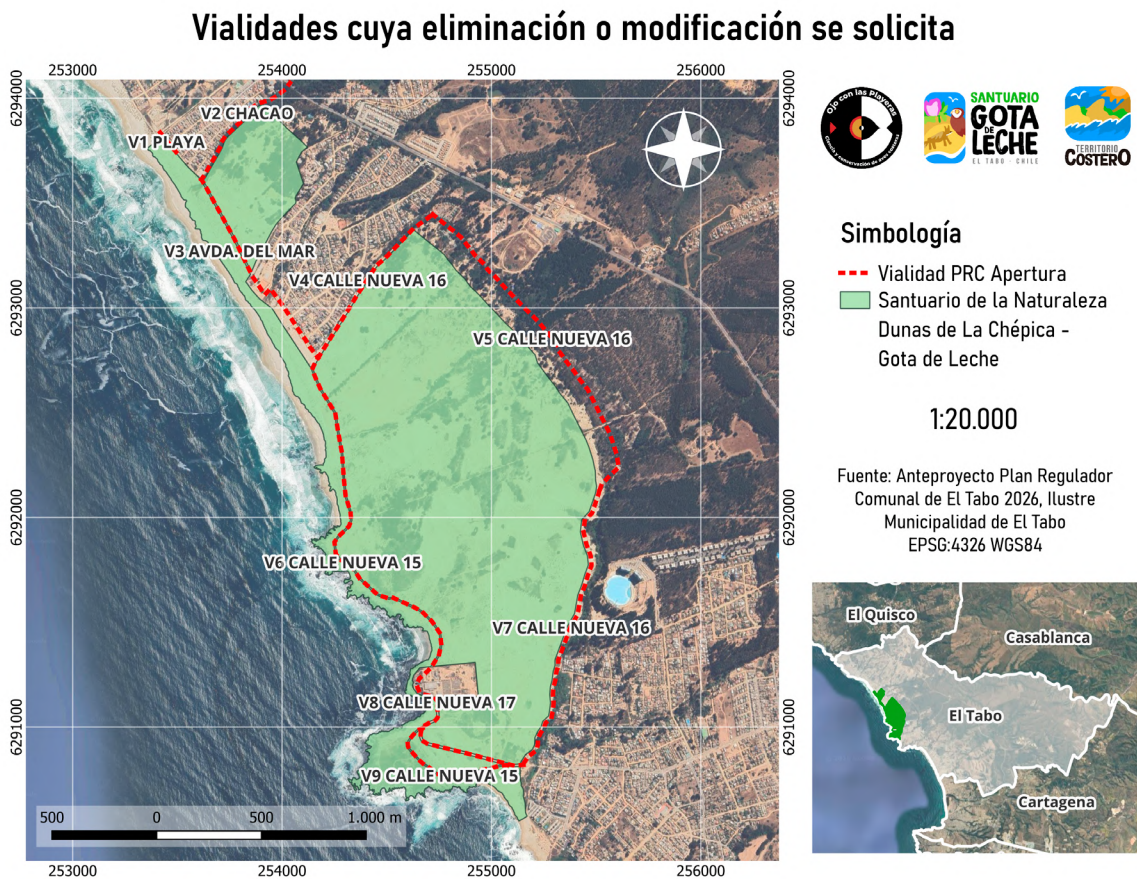
**Figura 2.** Mapa de las vialidades observadas en el presente documento, propuestas en el Anteproyecto PRC 2026 y ubicadas dentro o cercanas al SN.

La siguiente cartografía (figura 2) presenta las vialidades y aperturas que requieren revisión. Como ya se ha mencionado, esta necesidad surge de la superposición de estas infraestructuras con áreas de alto valor ambiental, como sistemas dunares, zonas de riesgo y hábitats sensibles, ubicadas dentro del Santuario de la Naturaleza Dunas de La Chépica - Gota de Leche y lugares circundantes.

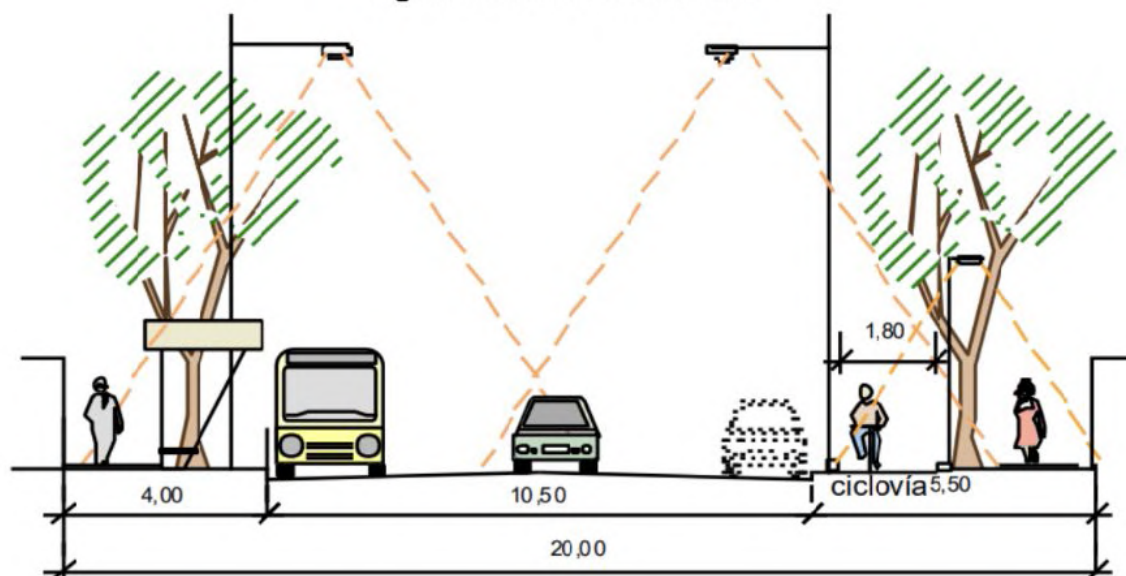
**Figura 1** Vía Colectora de 20 m

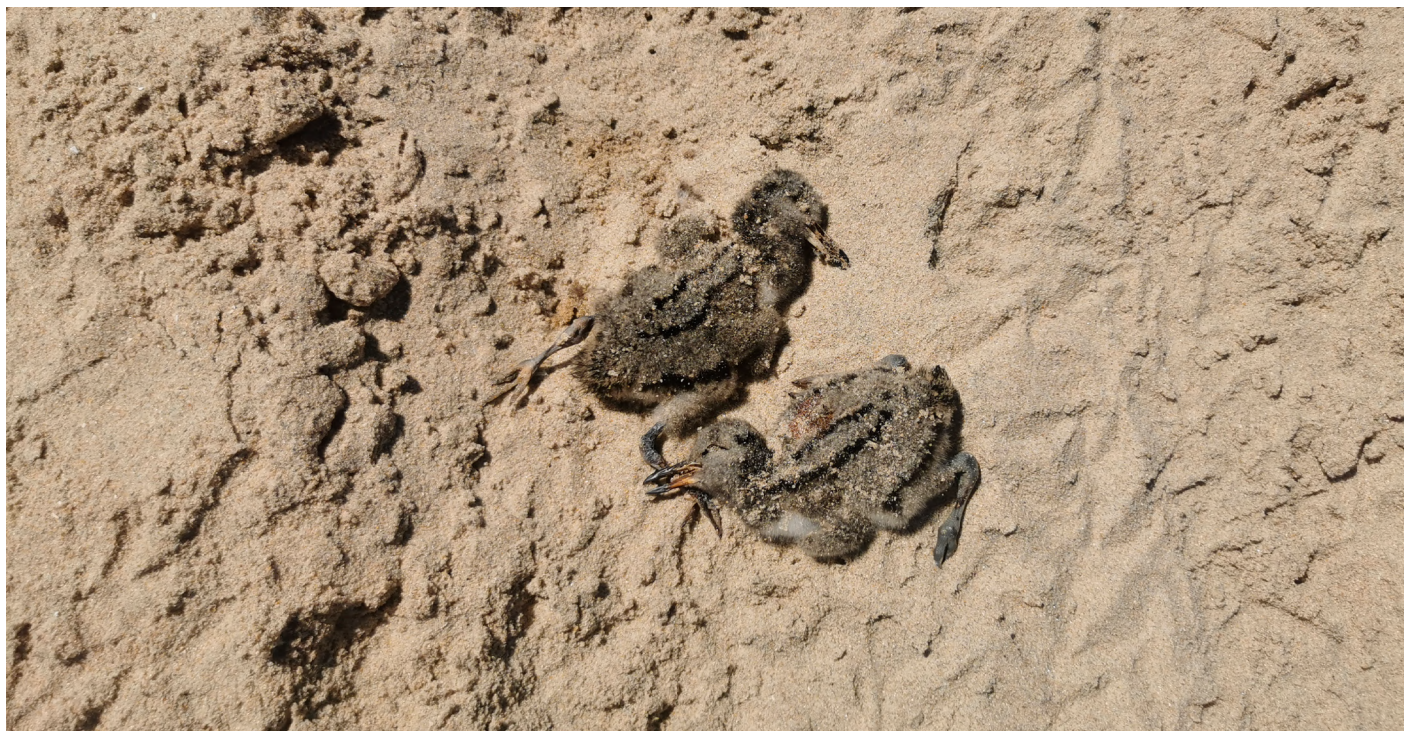
**Figura 11.** Polluelos de Pilpilén común (*Haematopus palliatus*), de aprox. 21 días de vida, atropellados por un vehículo en Playa Chépica, El Tabo el 25 de diciembre de 2025

A pesar de la vigencia de la Orden Ministerial N.º 2, que prohíbe el ingreso de vehículos motorizados a las playas, se ha constatado la presencia de éstos en distintos sectores del Santuario, así como huellas vehiculares a lo largo de la playa, las cuales sugieren ingresos ocurridos fuera de los horarios de mayor afluencia de visitantes. Los efectos de esta amenaza sobre las aves nidificantes han quedado en evidencia en eventos como el registrado en diciembre de 2025, cuando se encontraron cuatro polluelos de Pilpilén común atropellados en Zona 3 (figura 11).

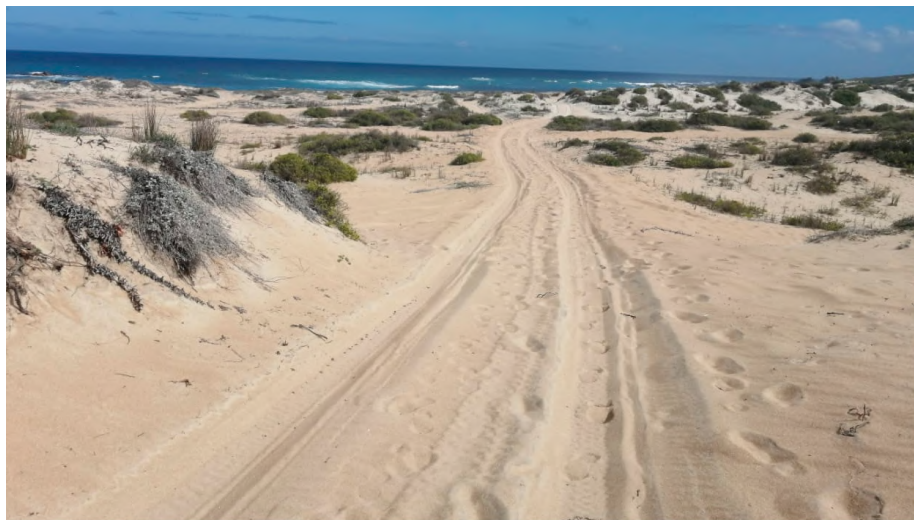
**Figura 17.** Huellas de vehículos motorizados sobre dunas habitadas por la hierba de El Tabo (*Astragalus trifoliatum*) en el Santuario Dunas de La Chépica – Gota de Leche. La imagen evidencia una presión directa sobre el hábitat principal conocido de una especie En Peligro Crítico.

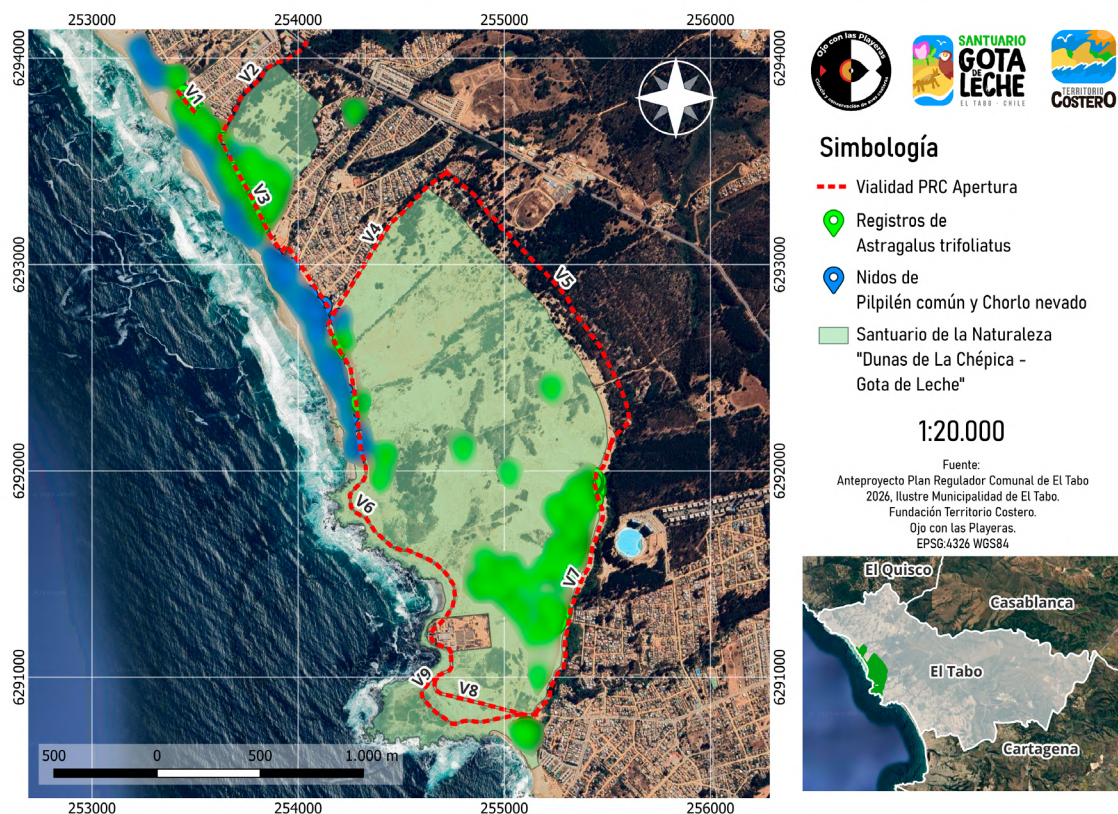
**Figura 20.**

Superposición de Hierba de El Tabo (verde), nidos de aves playeras (azul) y la apertura de vialidad propuesta por el anteproyecto del PRC (rojo).

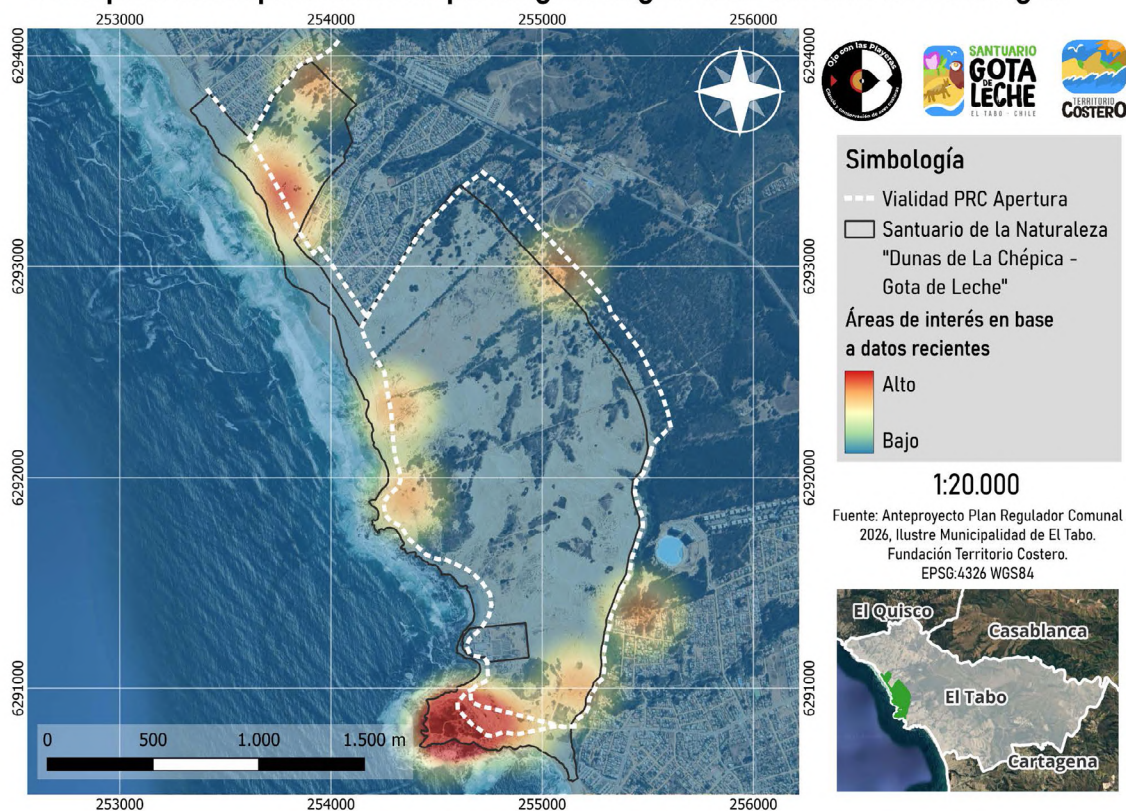
**Figura 21.**

Superposición de zona de valor arqueológico con la apertura de vialidad propuesta por el anteproyecto del PRC (blanco)

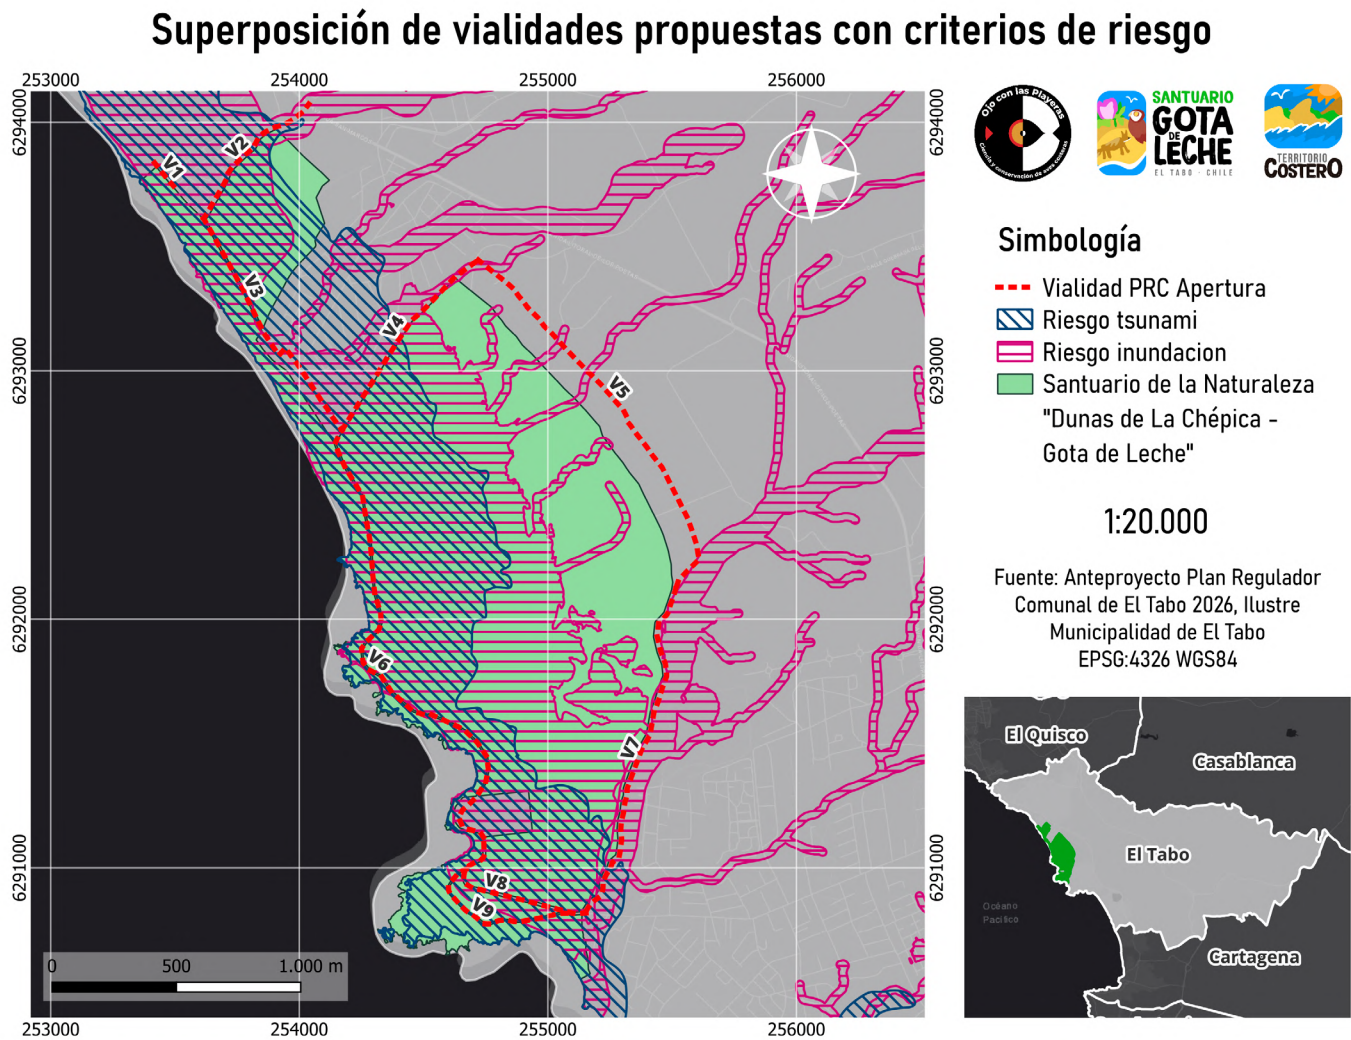
Figura 22. Riesgos asociados al área del SN junto con la apertura de vialidad propuesta por el anteproyecto del PRC (rojo).

Como ya se ha discutido, el aumento de la urbanización en las zonas costeras y la construcción de estructuras rígidas, tales como una vía peatonal, provocan una reducción de la zona intermareal y, en algunos casos, promueve la completa desaparición del litoral arenoso (Bernatchez y Fraser, 2012; Martínez y Briceño de Urbaneja, 2022). Además, la intervención y degradación de humedales y sistemas dunares afecta a su potencial protector ante amenazas naturales, perjudicando los servicios ecosistémicos que estos espacios ofrecen, tales como soporte y formación de hábitat (Nahuelhual y Vergara, 2022). La figura 22 ilustra concretamente cómo la planificación vial del anteproyecto puede intensificar estos riesgos al construir infraestructuras en zonas vulnerables, afectando directamente la resiliencia costera del área.
