Rapport d'expertise de la firme Robert Roy & Associés
28 juin 1965

RAPPORT D'EXPERTISE

EVALUATION DES BIENS IMMOBILIERS

Rvds Frères des Ecoles Chrétiennes,
Mont-de-la-Salle,
125, boulevard des Prairies,
Laval-des-Rapides, P.Q.

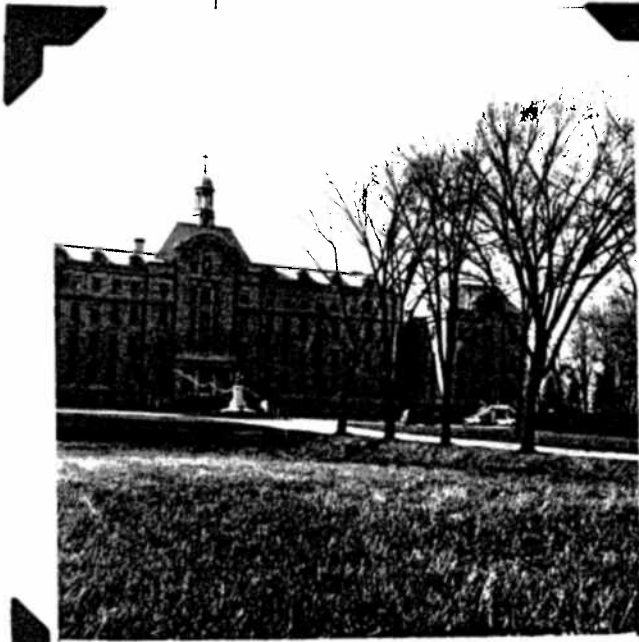
Vue centrale # 1A

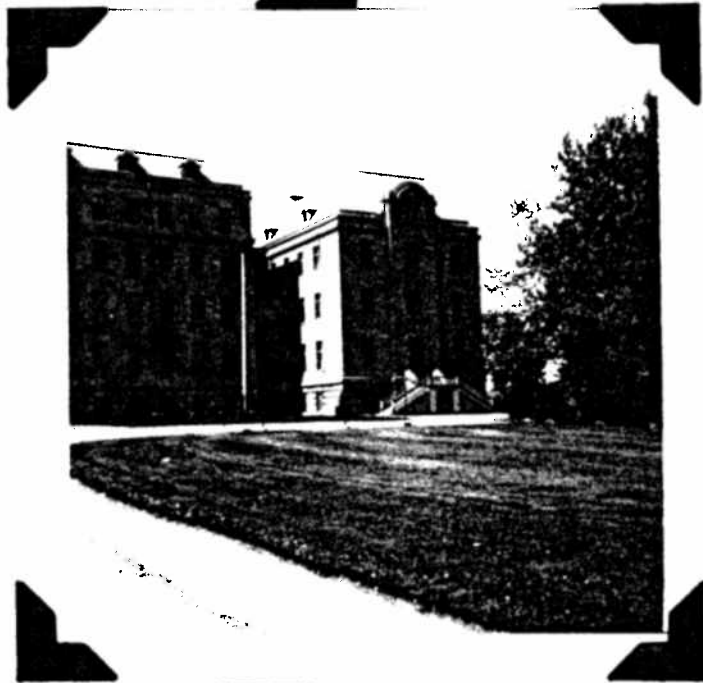
Vue droite # 1B

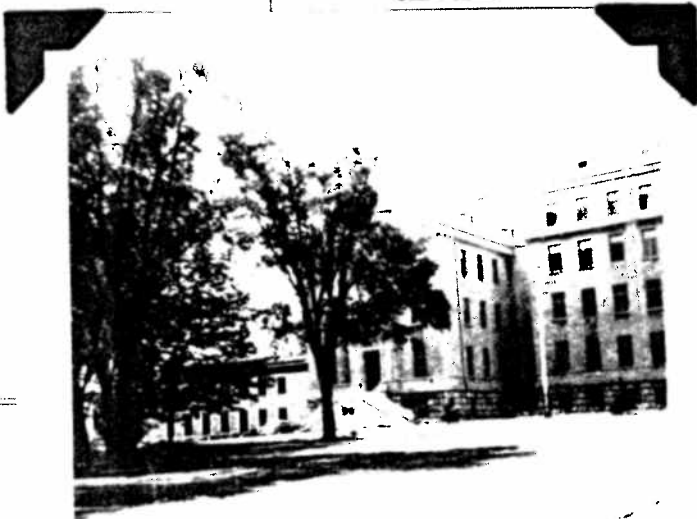
Vue gauche # 1C

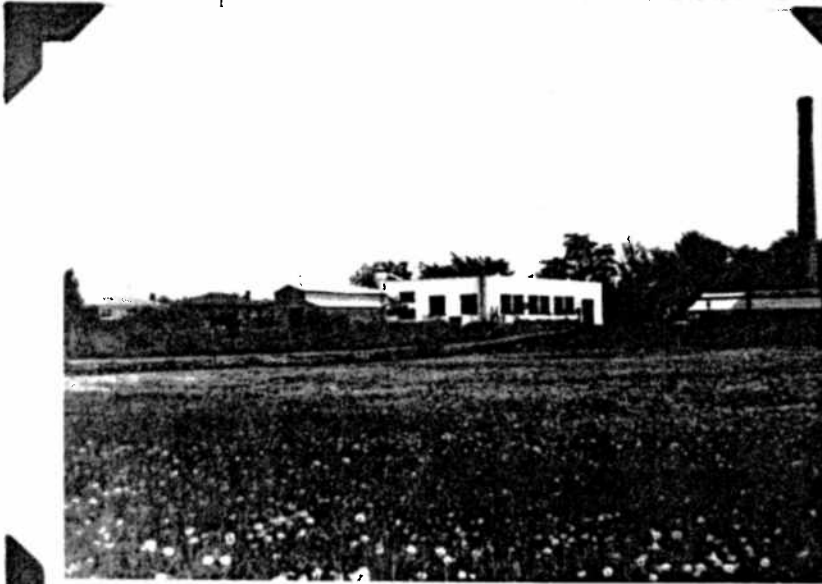
a) Usage: menuiserie
Structure: bois et acier
Plancher: béton
Murs extérieurs: bardeau d'amiante
toit: goudron-gravier
Murs intérieurs: bois

menuiserie et remise

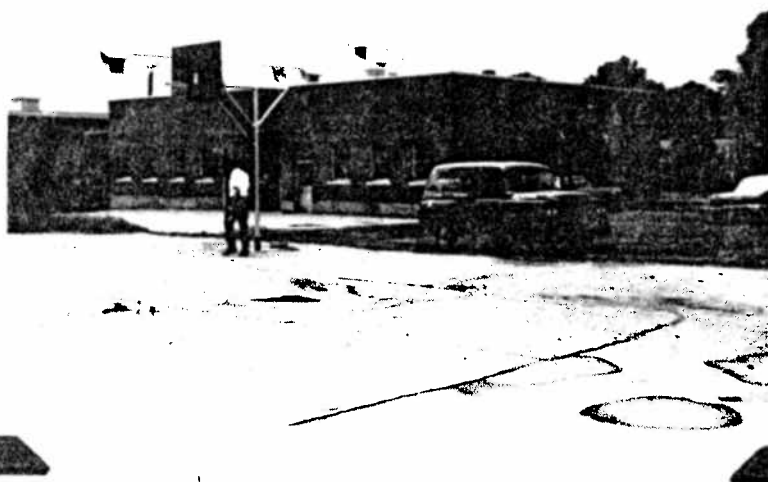
Fondation: Béton.

Murs extérieurs: Brique rouge.

Toit: Goudron-gravier.

Structure: Un système en acier et en bois supporte le toit et est appuyé sur les murs de briques.

Vue avant
