# MİMARLIK, PLANLAMA, TASARIM ALANINDA AKADEMİK ANALİZ VE TARTIŞMALAR

# **Mimarlık, Planlama, Tasarım Alanında Akademik Analiz ve Tartışmalar**

Editor: Doç. Dr. Betül TÜLEK

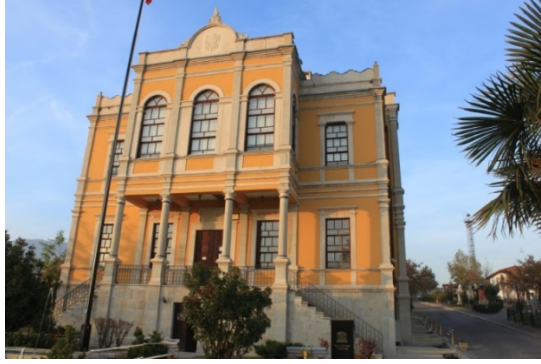
**Şekil 8. Safranbolu Hükümet Konağının Güney Cephesi**

Cephelerin orta bölümleri dışa taşınılıdır. Orta bölümlerdeki pencereler yuvarlak kemerli iken yanlarda düz atkı taşlıdır. Pencerelerin aralarında ve köşelerde plastırlar yer alır. Hükümet konağı simetrik düzenlemeye sahiptir. Katlar dışarıdan bir kornişle bölünmüştür (Şekil 8).

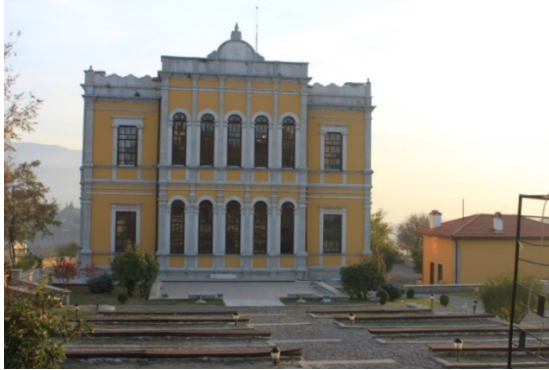
**Şekil 9. Safranbolu Hükümet Konağının Kuzey Cephesi**

Güney ve kuzey cephelerde yuvarlak kemerli alınlıklar vardır (Şekil 9). Kuzey cephedeki alınlıkta Sultan II. Abdülhamit'in tuğrası, güney cephedeki alınlıkta da Osman Devlet arması ve hükümet konağının inşa tarihleri Rumi 1320-1322 olarak yazılıdır (Şekil 10).

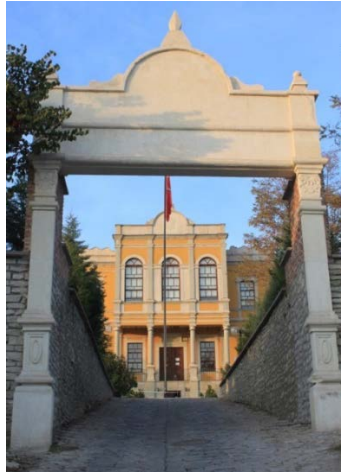
**Şekil 11. Safranbolu Hükümet Konağının Taç Kapısı**

Eski hükümet konağının giriş taç kapısında, güney cephesindeki yuvarlatılmış alınlık taklit edilmiştir (Şekil 11). Taç kapısını taşıyan sütunlarda çiçek motifleri, kat silmeleri ve kornişler yer almaktadır.

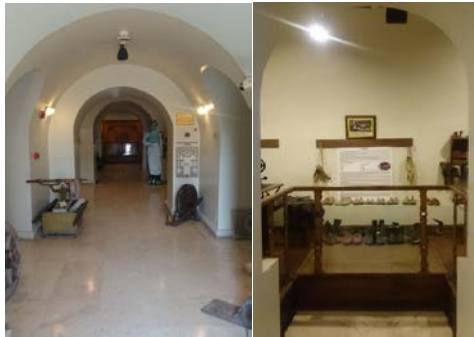
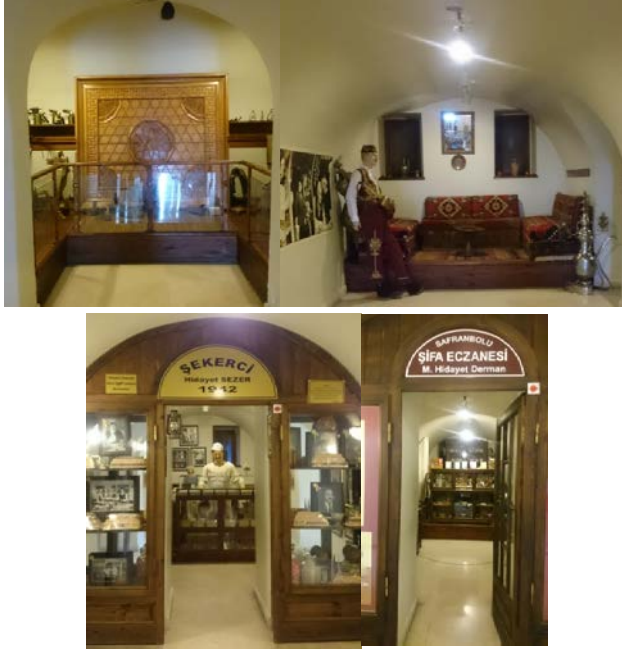
**Şekil 13. Bodrum Kat Yöresel Ürünlerin Sergilendiği Hücreler**

Hükümet Konağının bodrum katında Safranbolu'ya ait yerel el sanatları ve yöresel yemek imalat tezgâhlarının sergilendiği maketler yer almaktadır. On hücreden oluşan bodrum kattaki maketlerde; lokumcu, şekerçi, aktar, eczacı, demirci, kalaycı, semerci, saraçlık, keçeci ve yemenici tezgâhları yer almaktadır (Şekil 13).

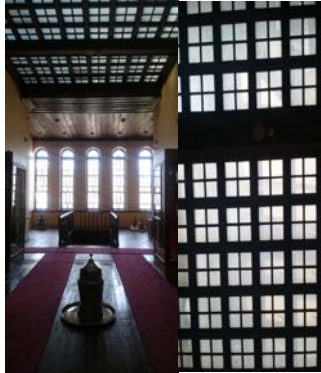
**Şekil 14. Üst Kat Sofa ve Yenilenen Ahşap Çatı**

Eski Hükümet Konağının 1976 yılındaki yangında yok alan çatısı restorasyon çalışması ile yenilenmiştir (Şekil14). Zemin kattaki odalar çok amaçlı salonlar yer almaktadır. 1. kattaki odalar da ise Safranbolu kentinin eski fotoğrafları, geleneksel eşyalar ve yerel kıyafetler sergilenmektedir (Şekil 15).

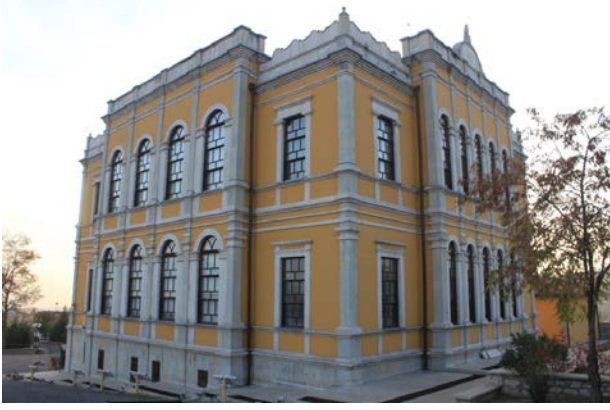
**Şekil 20. Safranbolu Hükümet Konağı**

kayıtlar yarım daire şeklinde biten pencere çeşidi yer almaktadır (Şekil 20-21).

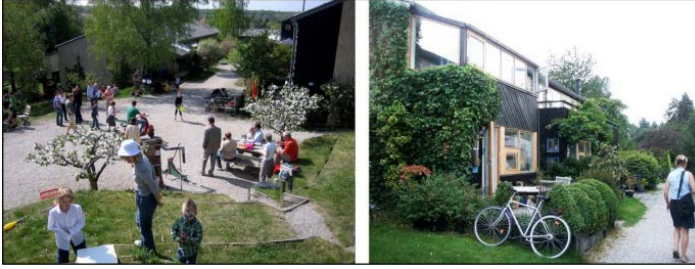
#### **Şekil 1. Danimarka'daki Trudesland Projesi**

Kent yaşamında bulunan yeşil alanların birçok katkısı bulunmaktadır. Ekosistem ve insan bağlantısını, oksijen kaynağını, doğal habitatı ve su kaynağını sağlamaktadır. Hollanda ve Almanya gibi ülkelerde bu durum birçok örnek teşkil etmektedir. Bu ülkelerdeki projelerin ortak noktaları bitki çeşitliliği, kent içerisindeki yeşil alanlar ve çevreci sistemlerle oluşturulan projeler olmalarıdır. Trudesland projesi, bu tür yerleşimlere bir örnek olarak gösterilebilir (Şekil 1).

Projede kentliler şehir hayatı içerisinde bulunup ekosistemle de iç içe yaşamakta ve doğadan faydalanmaktadır. Doğanın ritmi ile bağlar yeniden kurulmaktadır.

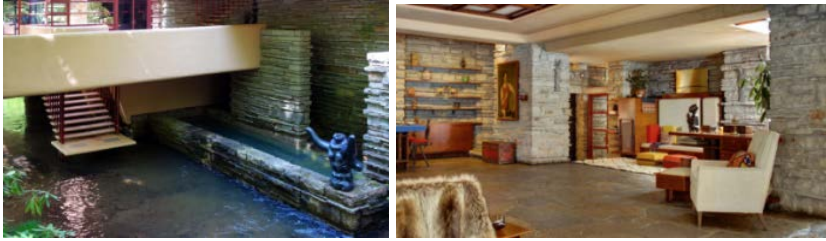
#### **Şekil 3. Fallingwater Şelale Evinden Görüntüler**

Amerika'nın Pensilvanya şehrinde doğal bir şelalelin üzerine Frank Lloyd Wright tarafından yapılandırılan evin temeli kayalıklardan oluşmaktadır. Arsadan çıkan doğal taşlar ile ev içerisinde tasarımlar yapılarak “organik mimari” tarzı yansıtılmıştır (Şenozan, 2018) (Şekil 3).

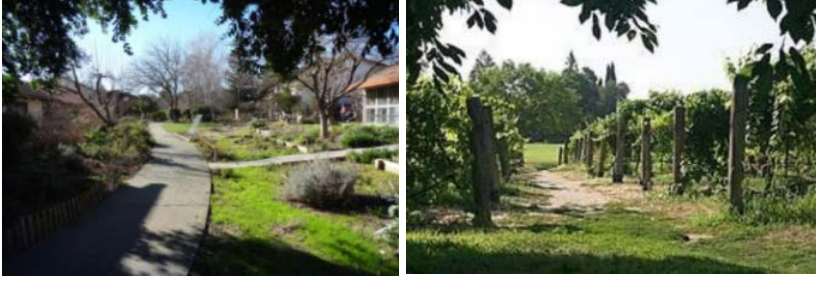
**Şekil 4. Village Homes’a Ait Görüntüler**

(Kellert, 2003). Alanın yaklaşık dörtte birinin doğaya ayrıldığı konut projesi hem doğayla temasın arttırılmasını, hem de enerji ve doğal kaynakların korunmasını teşvik etmek için tasarlanmıştır (Francis, 2003) (Şekil 4).

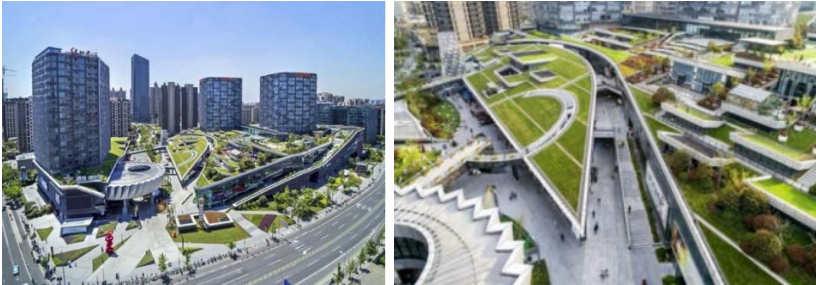
**Şekil 5. Şangay Greenland Merkezine Ait Görüntüler**

Nikken Sekkei tarafından tasarlanan Greenland City projesi Çin/Şangay’da en çok kullanılan metro istasyonu üzerine kurulmuş bir projedir. Şangay’ın en büyük kent parkı olarak bilinen park ticari alanlarla yeşil alanları harmanlayarak birbirine bağlamaktadır. Doğal yeşil manzarası ile doğa ve insanı birleştiren proje, ofis binası içerisinden kent koridoru oluşturmaktadır (Hamameh, 2020) (Şekil 5).

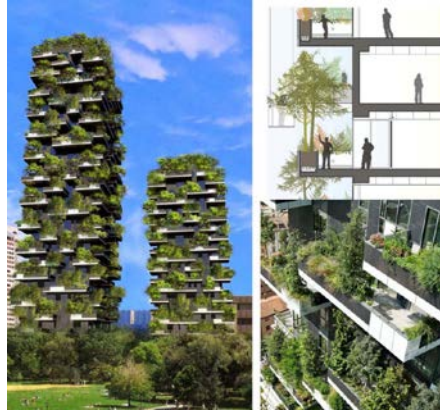
#### **Şekil 6. Bosco Verticale (Dikey Orman) Binasına Ait Görüntüler**

Boeri Studio tarafından tasarlanan yapı dünyadaki ilk dikey orman ünvanını almıştır. Biyoçeşitliliğin yenilenmesini ve mikroklima etkisi yaratması ile göze çarpan bu projede, 110 m. ve 76 m. yüksekliğinde bulunan iki yapının balkonlarına toprak alan oluşturularak ağaç ve bitkilerin yetiştirilmesiyle hazırlanmış, doğal yeşil bir cephe oluşturulmuştur. Binadaki bitkiler karbondioksit ve tozu emerek havayı temizlemektedir (Çorakçı, 2016) (Şekil 6).

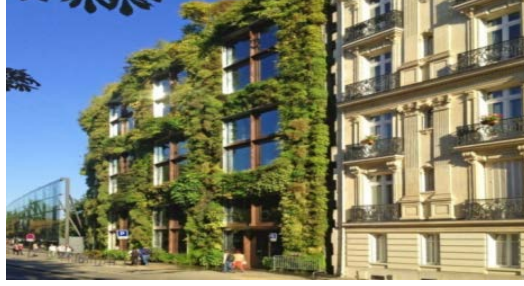
### **Şekil 7. Quai Branly Müzesi'ne Ait Görüntüler**

Fransa'nın başkenti Paris'te mimarı Jean Nouvel olan Quai Branly Müzesi Binası'nın cephesinin, botanikçi Patrick Blanc'ın tasarladığı yeşil duvar (dikey bahçe) bulunmaktadır. Dünyanın ılıman iklim bölgelerinden 150 farklı bitki türü, toplam 15.000 adet bitki bu dikey bahçenin uygulamasında kullanılmıştır (Lambertini & Leenhardt, 2007) (Şekil 7).

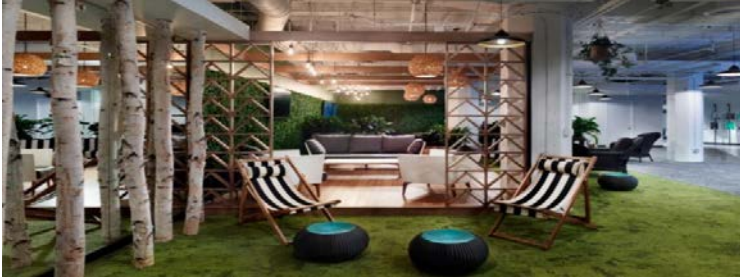
### **Şekil 8. Chicago Uptake Headquarters Şirketi'ne Ait Görüntüler**

Chicago'daki Uptake Headquarters binasında doğal malzemeler kullanılarak tasarımlar yapılmıştır. Doğal malzemeler ve bitkilerin entegre edildiği ortamlar yaratılarak insanlara doğal ortam sunan, bilişsel, duygusal, estetik ve ruhsal gelişimlerini sağlayan tasarımlar oluşturulmuştur (İrfanoğlu & Suri, 2022) (Şekil 8).

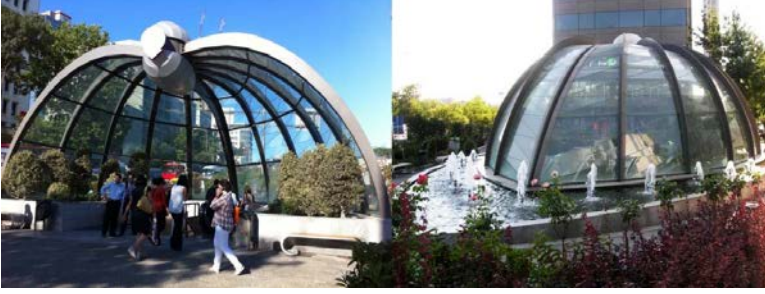
**Şekil 9. Maslak Metro Çıkışına Ait Görüntüler**

üzerinde ne gibi bir etki bıraktığı konusunda yürütülen bir anket çalışmasında insanların herhangi bir endişe ve korku duymadıkları belirtilmiştir (Çorakçı, 2016) (Şekil 9).

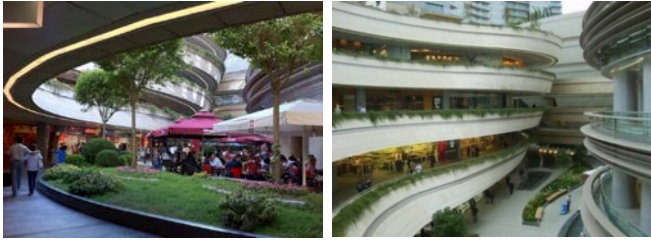
**Şekil 10. Kanyon Alışveriş Merkezine Ait Görüntüler**

İstanbul Levent'te Türkiye'nin ilk açık hava alışveriş merkezi özelliğini taşıyan proje yapıların ortasında bulunan organik biçimdeki boşluk insanların hava, ışık, yağmur, rüzgâr, güneş gibi doğal ortam oluşturacak etkenlerden yararlanmasını sağlamaktadır. İnsanların sosyalleşmek için tercih ettiği bu ortam biyofilik tasarıma önemli bir örnektir (Çorakçı, 2016) (Şekil 10).

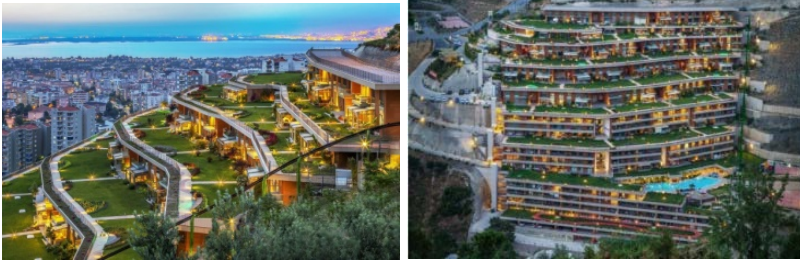
**Şekil 11. Asma Bahçeler Konut Sitesine Ait Görüntüler**

bir tepe üzerine inşa edilen bir biyofilik tasarım örneğidir. Yamacın doğal eğrileri boyunca konumlandırılmış olan yapı, topografyanın doğasını takip ederek yapılandırılmış, teras bahçeleri ile insanları doğadan ve güzel manzaradan koparmayan bir tasarım özelliği göstermektedir (Hamameh, 2020) (Şekil 11).

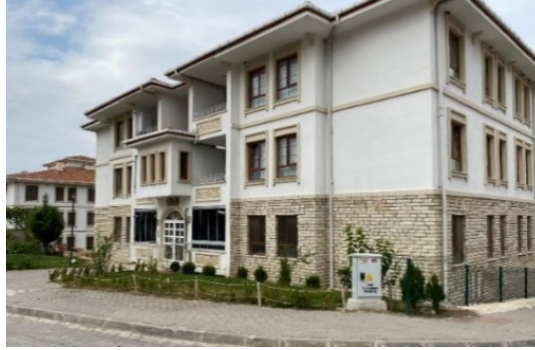
##### **Şekil 2. İzmir'in Kınık İlçesinde TOKİ Tarafından İnşaatı Tamamlanan Sosyal Konut Bloğu**

TOKİ-Kınık<sup>8</sup> sosyal konut projesinde konut alanları hem konut metrekareleri hem de zemin altında ve üstündeki kat sayılarıyla farklı donatılarda oluşan iki tip (B1 ve C1) yapı bloğuna sahiptir. Blok tipolojileri daire brüt metrekaresine, oda sayısına ve açık veya kapalı tip mutfak alanlarına göre çeşitlendirilmiştir.

TOKİ, yatay mimari anlayışla inşa edilen ve cephelerinde yerel taş döşemeleri kullanılan Kınık projesi konutlarını (Şekil 2) sosyal donatılarla ve yeşille iç içe yeni bir yaşam merkezi olarak tanıtmakta, ancak içerisinde sosyal yaşamın sürdürülebilirliği için tasarlanmış herhangi bir alan kurgulanmamıştır (Şekil 3).

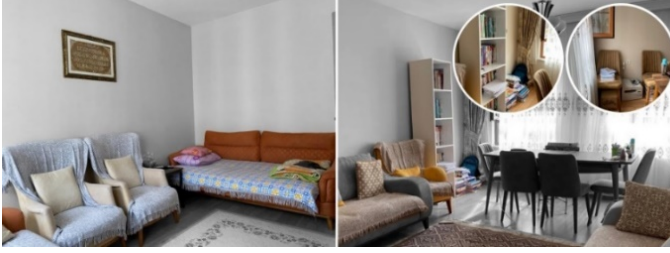
**Şekil 5. Oturma Odası Ev Halkının Dinlenmesi Ve Yatılı Misafirlerin Geldiklerinde Kalabilmeleri İçin Yatak Odası Olarak Düzenlenmesi; Salondaki Yemek Masasının Çocuklar İçin Ders Çalışma Masasına Dönüşmesi**

Öte yandan, kültürün zaman içerisinde değişen ve dönüşen bir olgu olarak kabul eden Altman ve Chemers (1980) tasarlanan mekânların, değişen ihtiyaç ve önceliklere de yanıt verebilmesini savunmaktadır. Bu bağlamda, 3+1 konutun, aynı yatak odasını paylaşan çocuklardan birinin salonda bulunan yemek masasını odadaki kalan alanın küçüklüğünden ve mahremiyet anlamındaki zorluklarından ötürü ders çalışma masasına dönüştürmesi veya 2+1 konutun iki yatak odasından birinin kışlık oda tanımıyla oturma odası olarak düzenlenmesi aile bireylerinin ortamı ihtiyaçlarına göre değiştirdiğini, odaların tanımlarının ve mekânsal fonksiyonlarının değiştiğini göstermektedir (Şekil 5).

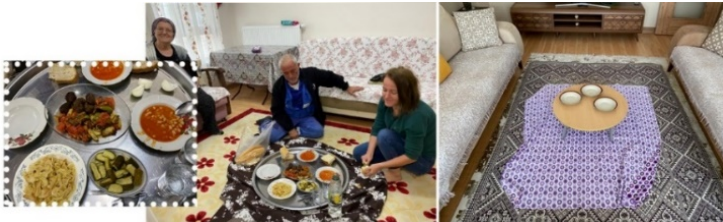
**Şekil 6. Tepsi Veya Ahşap Sehpa Üzerinde Hazırlanan Yer Sofrası, Geleneksel Yemeklerle Bezenip Misafirlerin Beğenisine ve Kullanımına Sunulur**

Bourdieu'nun pratiklerin üretilmesine ilişkin yaklaşımında ele aldığı içsel *habitusun* ve kullanıcının kültürel alışkanlıklarının mekânları, özellikle salonları şekillendirdiği görülmüştür. Mekân üreticisi tarafından da bir sosyalleşme ve buluşma mekânı olarak kurgulanan salonlar özellikle kullanıcıların bayram kutlamaları, taziye ziyaretleri vb. kendileri için son derece özel ve kültürel olarak vazgeçemedikleri kalabalık aktivite faaliyetlerinin organizasyonunda birincil rol oynamaktadır. Tüm bu kaçınılmaz alan ihtiyacı, mekânın büyüyebilme kapasitesini arttırmaya yönelik üretici tarafından bir çözümleme görmemiştir. Misafirini salonda yemek masasında ağırlamak isteyen ev sahibinin, sayıca kalabalık olduğunda, çözümü yer sofrası kurarak üretmeye çalıştığı aktarılmış ve gözlemlenmiştir (Şekil 6).

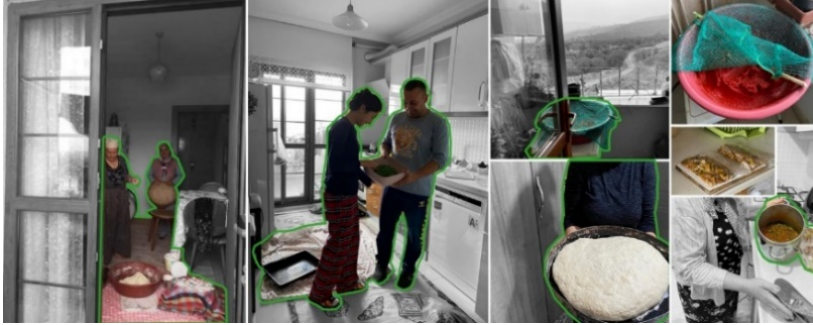
**Şekil 8. Yöresel Yemek ve Kışık Yemekler Mutfakta ve Salonda Yerde Yapılıp, Sene Boyunca Balkonda Depolanmaktadır**

kurgulanmış, ancak yapılan gözlemlerde kullanım kolaylığının optimum seviyede olmasına olanak sağlayan “mutfak üçgeni<sup>10</sup>” her iki modelde de tam olarak çalışmamaktadır. Gıda depolama, yemek ön işlem ve pişirme bölgesi arasındaki uzaklıklar çalışma alanı için uygun değildir. İki tip konut mutfağında da yetersiz tezgâh alanından dolayı mutfakta iki kişi aynı anda çalışmamaktadır. Özellikle, tezgâh alanı işlevsel olarak yeterli büyüklükte olmadığından, yöresel ve özel yemeklerin pişirme öncesi işlemleri çoğu zaman yere serilen bir örtü üzerinde mutfakta ve hatta bazı zamanlar da ise salona taşarak hazırlanmaktadır. Ayrıca, kullanıcının mutfakta yapabilmesi gereken fakat yapamadığı fiziksel eylemleri de bazen salon ve/ya mutfağa açılan balkon mekânlarında yaptığı görülmektedir (Şekil 8).

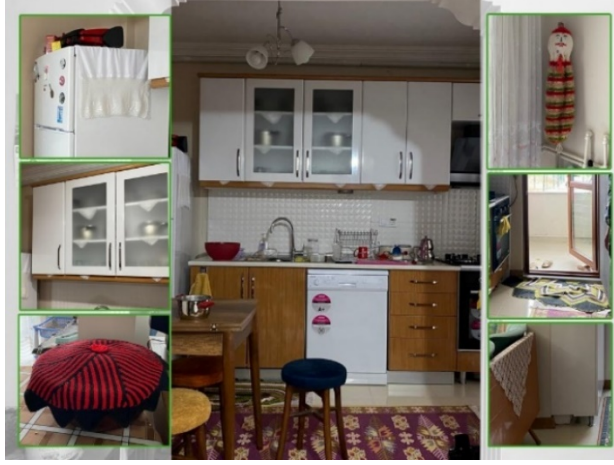
**Şekil 9. 2+1 Konutta, Kullanıcı Tarafından İhtiyaçları ve Kültürel Alışkanlıkları Doğrultusunda Düzenlenen Mutfak**

örtü, el işçiliği nesneler gibi unsurlar mutfakların tasarım dilini ve gücünü zenginleştirmektedir (Şekil 9).

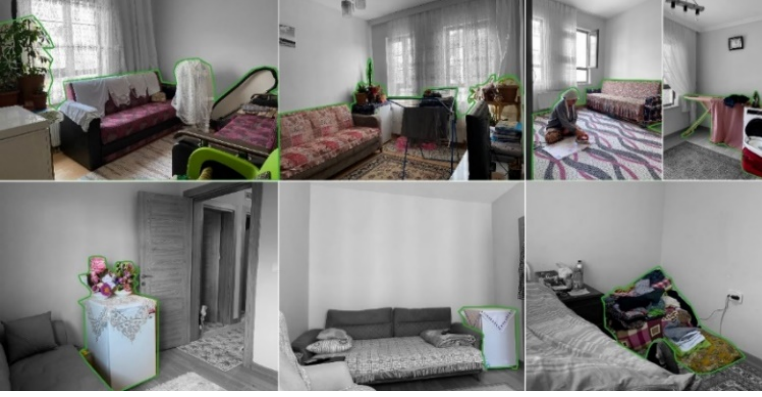
**Şekil 10. Kullanıcı, Günlük İşlerini Oturma Odasında Gerçekleştirir ve İhtiyacına Göre Düzenler**

Konut iç mekânlarından bir diğeri olan ebeveyn odası, kullanıcıya göre genellikle yeterli büyüklükte bulunmakta, ancak uyuma ve dinlenme gibi faaliyetlerinin yanı sıra depolama işlevi de görmektedir. Çocuk yatak odası ve çoğu zaman oturma odasına çevrilen arka yatak odaları ise oldukça küçük alanlar olarak planlanmıştır. Salondan çok daha küçük planlanan oturma odalarının, mevsimsel olarak kış mevsiminde daha sıklıkla kullanıldığı aktarılmaktadır. 2+1 konutlarda bu odalar, ev işlerinin yapıldığı mekânlar olarak kullanıcılar tarafından sıklıkla tercih edilmektedir: ütü, çamaşır katlama, kurutma ve el işi-örgü gibi işler bu dönüştürülen yatak odası-oturma odası kullanım alışkanlıklarına örnektir. Genellikle kışlık yemeklerin saklandığı dondurucu dolaplar da bu odaya veya ebeveyn yatak odasına yerleştirilmiştir (Şekil 10).

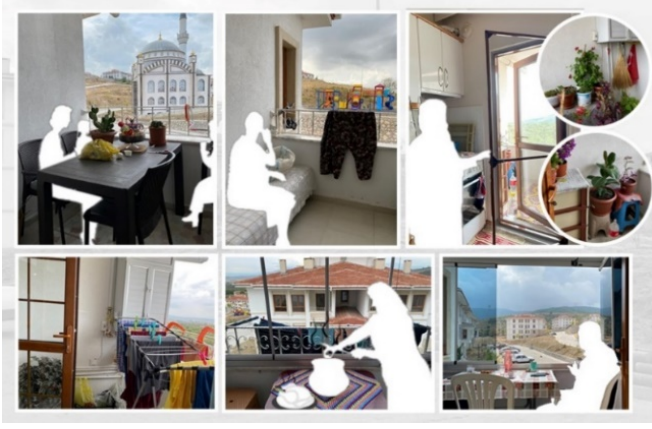
**Şekil 11. Balkonlarda, Gündelik Ev İşleri ve Sosyal Aktiviteler Gerçekleştirilmektedir**

Son olarak, konutun iç ve dış mekânını bütünleştiren ve buluşturan mekân ise balkondur ve bu çalışmada iç mekânın bir uzantısı olarak özel yaşam alanlarına dönüştüğü görülmüştür. Kullanıcı birçok aktivite faaliyetini balkonlarda gerçekleştirmektedir; açık havada oturmak, hava almak, manzara seyretmek, dışarıyı ve çevreden geçenleri izlemek, bitki yetiştirmek ve komşularla konuşmak, gibi birçok sosyalleşme faaliyeti burada yapılır (Koç, 1994; Eranıl ve Gürel, 2022). Ayrıca Rapoport ve Bourdieu'nun çalışmaları ışığında balkonların kültürel değerler, alışkanlıklar ve kullanıcı ihtiyaçlarına göre açık/kapalı olarak tercih edildiği anlaşılmaktadır. Sosyal hayata dair ihtiyaçlarının yanı sıra balkonun sosyal konutlarda fonksiyonel alana bir ihtiyaç olarak ek bir iç mekân gibi kapatılarak kullanıldığı ve kiler olarak depolama için kullanılmasının yanı sıra yemek pişirildiği, çamaşırların kurutulduğu, eklenen masa sandalye mobilya takımı ile kahvaltılarının edildiği bir yemek alanı olduğu gözlemlenmiştir (Şekil 11).

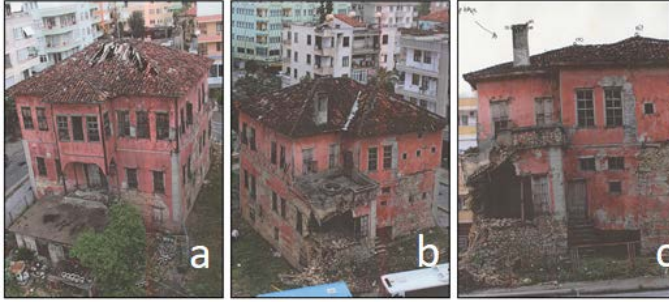
**Şekil 7. Eray Erdem Evi Cephe fotoğrafları 7.a-Güneydoğu Cehpe;**

Ü08 üzeri açık terasa erişilebilmektedir. Terasın doğu bölümü yıkılmış durumdadır. Hayatın (sofanın) etrafında yer alan merdiven ve odalar özgündür. Zemin katın tüm duvarları 18 cm kalınlığında ahşap taşıyıcılı ve bağdadi sıvalı, tüm zeminler ve tavanlar ahşap kaplamalıdır. Tüm kapı ve pencereler ahşap doğramadır (Şekil 7-9).

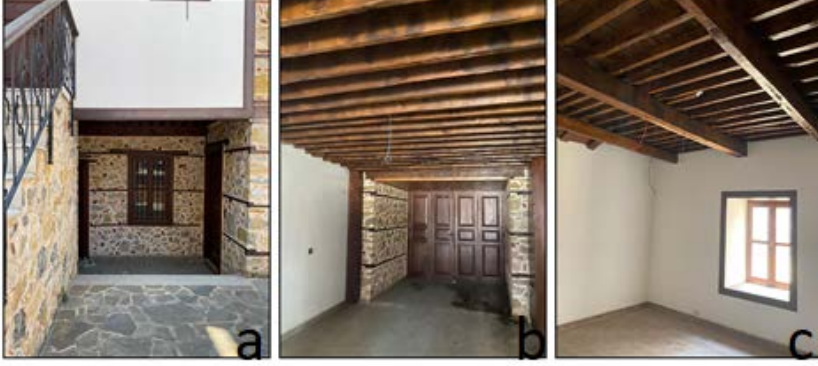
**Şekil 15a. Eray Erdem Evi Restorasyon Sonranda Bodrum Kat Girişi,**

**15.b-B05 No'lu mekan; 15.c-B06 odanın iç mekan fotoğrafları.**

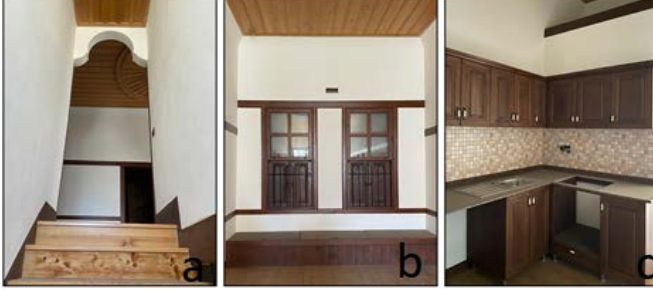
**Şekil 19. Restorasyon sonrası zemin kat fotoğrafları 19.a-Z06 no’lu merdiven; 19.b- Ü01 nolu sofada sedir; 21.c-Ü07 Mutfak fotoğrafı.**

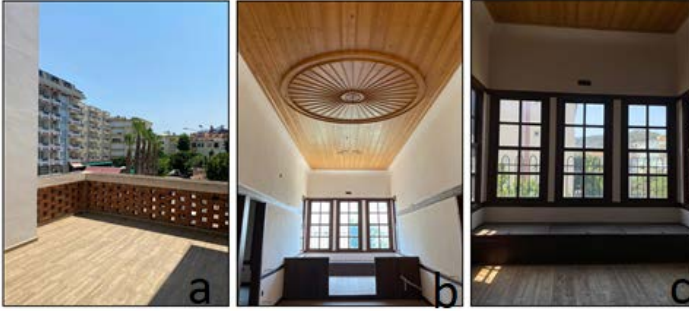
**Şekil 20. Restorasyon sonrası birinci kat fotoğrafları; 20.a-Ü08 no’lu teras, 20.b-Ü02 nolu eyvanda tavan detay; 20.c- Ü02 nolu oturma alanı.**

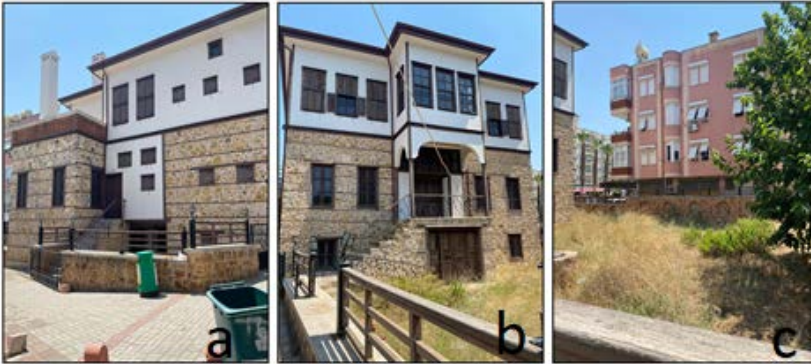
**Şekil 23. Eray Erdem Evi restorasyon sonrasında cephe fotoğrafları, 26.a-Kuzey Cephe; 26.b- Güney Cephe; 26.c- Güney Bahçe fotoğrafları.**
