# SANAT TARİHİ ÇALIŞMALARI

| <b>Antakya’da Deprem Sonrası Kültür Mirasının<br/>Belgelenmesi: Beyseri Hamamı .....</b> | <b>22</b> |

# KAYSERİ GELENEKSEL EVLERİ: İNCESU İLÇESİ ÖRNEKLERİ<sup>1</sup>

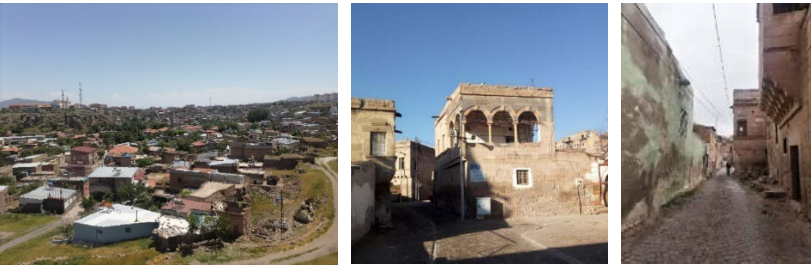
## **Şekil 2. İncesu İlçesinde Yerleşim ve Geleneksel Sokak Dokusu**

Evlerin cepheleri genellikle sıvanmadan bırakılarak sadelik vurgulanmıştır. Karşılıklı yerleştirilen evler çıkmaz ve dar sokaklar üzerinde konumlandırılmıştır. Bu yerleşimde evlerin birbirlerinin görüş alanını etkilemeyecek şekilde konumlandırılmasına hassasiyet gösterilmiştir. İki katlı evlerde, üst katın alt kata göre dışa doğru taşırılmasıyla çıkmalar oluşturulmuştur. Çıkmalar ve silmelerle evlerin cephelerine hareketlilik kazandırılarak sokak dokusu zenginleştirilmiştir (Şekil 2). Bölgede bol miktarda taş malzeme bulunmasından dolayı evlerin yapımında yoğun bir şekilde taş kullanılmıştır. Ahşap malzeme ise genellikle iç mekânlarda, tavanlarda, dolaplarda, pencerelerde ve süsleme detaylarında kullanılmıştır. Giriş kapılarının ve pencerelerin taş süslemelerle vurgulandığı gözlemlenmektedir.

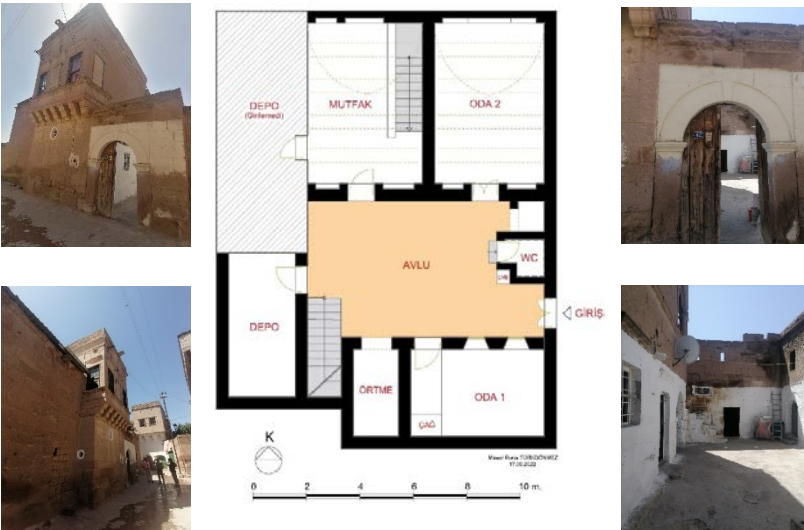
**Şekil 4. Sezgin Sülün Evinin Genel Görünümü (solda), Zemin Kat Planı (ortada) ve Avlu Görünümleri (sağda)**

Yapı, avlulu bir düzenlemeye sahiptir ve sofasız plan tipine uygun olarak tasarlanmıştır (Şekil 4). Avluya çift kanatlı

ahşap kapıyla erişim sağlanmaktadır. Zemin katta iki oda, mutfak, depolama alanları, örtme ve ıslak hacim bulunmaktadır. Önemli bir özellik olarak, tüm oda kapıları avluya açılmaktadır (Şekil 4).

Avluya doğu cephesinden erişim sağlanmaktadır. Kuzey cephede, salon olarak kullanılan oda 2 ve mutfak bulunmaktadır. Batı cephesinde depolar, güney cephesinde ise günlük oda olarak kullanılan oda 1 ve örtme yer almaktadır (Şekil 4).

Mutfak, aynı zamanda “tafhane” veya “tokana” olarak da bilinir ve içerisinde farklı bölmelere ayrılmıştır (Şekil 4, 5c). Mutfağın hemen yanında, bir erzak deposu bulunmaktadır. Ayrıca, mutfağın içinde yer alan merdivenle bodrum katta bulunan mahzene inilmektedir. Mahzenler, genellikle üzümden şarap yapılan mekânlardır. Kaya oyma olarak yapılan bodrum katlar, serin olmaları nedeniyle gıdaların depolanması için kullanılmaktadır.

Güney cephede oda 1 ve örtme bulunmaktadır (Şekil 4, 5a). Oda 1, günlük kullanım için tasarlanmıştır. Odada seki ve

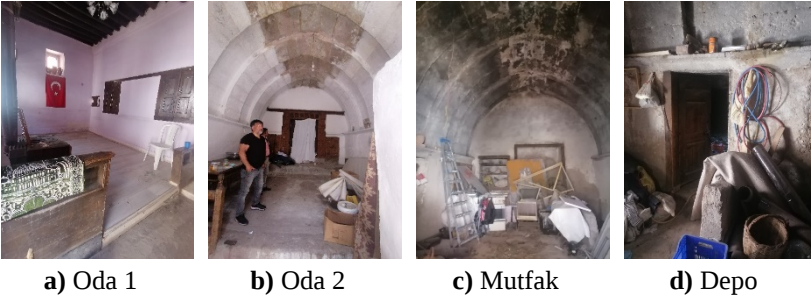
#### **Şekil 5. Sezgin Sülün Evi Zemin Katı Mekânlarından Görseller**

Kuzey cephede bulunan oda 2, ev sahibi tarafından misafirlerin ağırlandığı bölüm olarak kullanılmaktadır. Evdeki en dikkat çekici bölüm olan bu oda, dolaplar ve nişlerde yoğun ahşap süslemelerle dekore edilmiştir. Oda, tonozla örtülü olup, kat yüksekliği beş metreye yakındır. Ayrıca, odada tepe penceresi kullanımı da gözlemlenmektedir (Şekil 5).

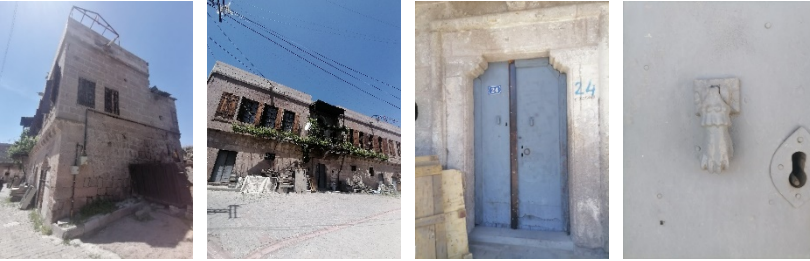
### **Şekil 7. Mestav Konağı Dışından Görünümler**

Büyüklüğü ve özgün tasarımıyla öne çıkan konak, cephe simetrisi, pencere düzenlemesi ve özenle işlenmiş taş detaylarıyla ilçede bulunan dikkat çekici örneklerden birisidir (Şekil 7). Giriş kapısı, uzun cephenin tam ortasında konumlanmıştır (Şekil 7a ve 8a). Ayrıca, yapının girişinin üstünde bulunan balkon, sadece girişi belirlemekle kalmayıp aynı zamanda olumsuz hava koşullarına karşı koruma sağlayan bir saçak işlevi görmektedir.

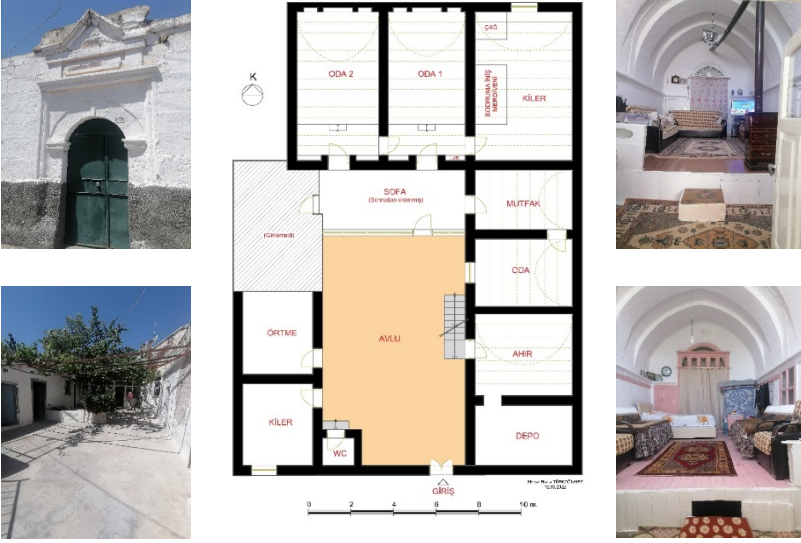
**Şekil 11. Rukane Mat Evi'nin Giriş Kapısı ve Avlusu (solda), Zemin Kat Planı (ortada) ve Oda 1 ve Oda 2 Görünümleri (sağda)**

Furunönü mahallesinde, Uzunbekir Sokağı'nda bulunan Rukane Mat Evi'nin mülkiyeti, Arnavut kökenli 85 yaşındaki Rukane Mat'a aittir. Bu tarihi ev, 2010 yılında 1703 sayılı Koruma Kurulu kararıyla tescillenerek, resmi olarak koruma altına alınmıştır. Avlulu bu gayrimüslim evinde sofalı plan tipi görülmekte olup (Şekil 11), yapı, zemin ve bodrum kattan meydana gelmektedir.

Avluya çift kanatlı ve kemerli bir kapıdan geçilerek giriş sağlanmaktadır (Şekil 11). Üzerinde bitkisel motifler, silmeler ve yazılar taşıyan kapı, bu özellikleriyle dikkat çekmektedir. Evin zemin katı, odalar, mutfak, kiler, ahır, örtme ve ıslak hacim gibi çeşitli birimleri barındırmaktadır.

Güney cepheden giriş sağlanan zemin katında (Şekil 11), Oda 1 olarak adlandırılan bölümün önceden iç sofa olduğu ve oda ile kiler kapılarının sofaya açıldığı belirlenmiştir. Yapıya daha sonra dış sofa eklenmiş ve bu değişiklik planda tipolojik değişiklik meydana getirmiştir. Sonradan dış sofa eklenmesiyle birlikte, özgün tasarımı iç sofa olarak planlanan mekân, bu düzenlemeyle birlikte odaya dönüşmüştür (Şekil 11).

Oda 1'in içinden kiler olarak kullanılan bölüme geçiş sağlanmaktadır (Şekil 11, 12a). Kilerde yiyeceklerin depolandığı, temizlik için çao ve bodrumda bulunan mahzene inmek için merdiven bulunmaktadır (Şekil 12b).

Sofaya açılan bir diğer birim ise, doğu cephesinde bulunan mutfaktır (Şekil 11, 12c). Mutfağın tavanı tonoz örtüyle geçilmiş olup, döşemesi de sal taşıyla kaplanmıştır. Mutfaktan bir başka odaya geçiş sağlanmaktadır. Günümüzde kullanılmayan bu odanın penceresi avluya bakmakta olup, zemin döşemesinde ise ahşap malzeme kullanılmıştır (Şekil 12d). Oda duvarında bulunan niş, ahşap bir kapakla kapatılmıştır.

Doğu cephede yer alan ahır, günümüzde odunluk olarak kullanılmaktadır (Şekil 11). Ahırın içindeki küçük nişlerde eski gaz lambaları yer almaktadır (Şekil 12a, 12b). Ahırdan depoya geçilmektedir. Bu kısımda üzüm, peynir, şarap gibi erzaklar ile kışlık yiyecekler saklanmaktadır. Depoda bulunan “yayık”, süttten tereyağı elde etmekte kullanılmaktadır.

Konutun batı cephesinde yer alan bölümler arasında kiler ve örtme bulunmaktadır (Şekil 11). Kilerin girişinde düven taşı bulunmakta, burada un ve bulgur gibi ürünler işlenmektedir. Kiler duvarında asılı durumdaki elekler, un gibi gıdaların büyük parçalarını ayırmak için kullanılmaktadır.

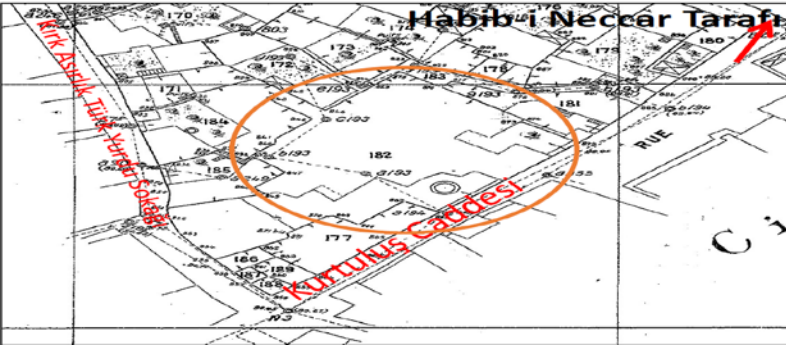
#### Çizim 1. Beyseri Hamamı 1929 Tarihli Fransız İşgal Dönemi Kadastral Durumu

yapının caddeden görünürlüğü tamamen ortadan kaldırılmış vaziyette idi (Görsel 2-3). 1929 tarihli Fransız dönemi kadastral duruma baktığımızda hamamın girişinin sağlandığı mekânın önünde ve hamamın sarnıç bölümüne doğru uzanan ve içinde bir kuyunun da olduğu iki avlu uygulamasına yer verilmiştir (Çizim 1). Deprem öncesinde hamamın avlu mekânları dükkan ve evler tarafından işgal edilmiş durumdaydı. Beyseri Hamamı'nın deprem sonrası mimari ve plan özelliklerini ortaya çıkarmak için yerinde yapılan rölövelere göre, hamamın kuzeydoğu köşesinde deprem sonrasında yıkılmış olan ve depremden önce var olan 0.92 m genişliğinde 0.74 m duvar kalınlığında bir derinliğe sahip olan düz lentolu ahşap bir kapıdan hamam ön hol bölümüne geçiş sağlanmaktadır (Görsel 4). Hamam, hamamın giriş kapısının açıldığı kurtuluş caddesine göre kot seviyesi olarak alçakta yer almaktadır. Hamamın soyunmalık bölümüne açılan 1.75x4.60 m ölçülere sahip üzeri tonozla kapatılmış olan hamam önü hol bölümüne 1.46 m eninde 0.56 m derinliğinde taştan yapılmış tek basamaklı merdivenle inilmektedir. Bu mekânın güney köşesinde 1.11 m eninde 0.49 m derinliğinde yarım kemer formu şeklinde düzenlenmiş olan niş yer almaktadır (Görsel 5).

Beyseri Hamamı'nın eski fotoğraflarda yer alan görüntüsünde Kurtuluş Caddesi'yle hamamın hamamönü hol bölümü olarak bahsedilen nokta arasında 1929 Fransız işgal Dönemi Kadastral Parsel planına baktığımızda avlulu bir bahçenin olduğunu görülmektedir (Çizim 1). Deprem sonrası hamamın önündeki yıkılan bu binanın temelini hamamla da bir bağlantısının olmaması ve temelini devam etmemesi de bu bilgimizi desteklemektedir.

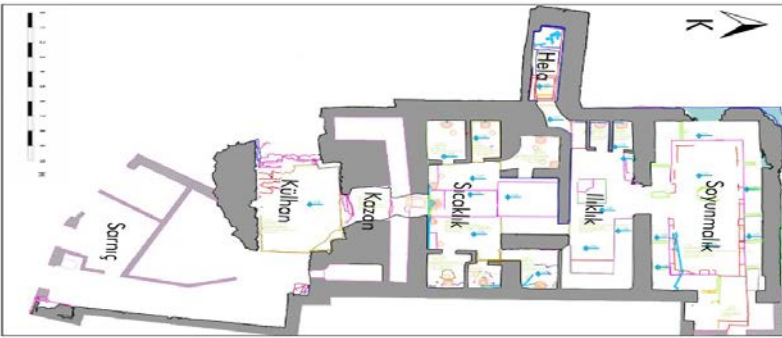
#### Çizim 2. Beyseri Hamamı Deprem Sonrası Rölöve Çizimi

**Tipoloji:** Beyseri Hamamı tek fonksiyonlu, müstakil ve asimetrik, tipolojik olarak; sıcaklığı iki eyvanlı olarak ele alınmıştır (Çizim 2). Küçük ölçekli, dikdörtgen planlı hamam, soyunmalık, ılıkık, sıcaklık, külhan, su deposu ve sarnıç olarak tüm birimleri ile değerlendirilmiştir.

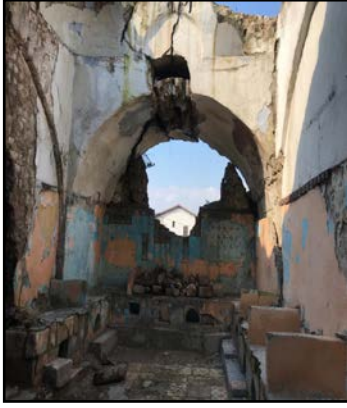
**Görsel 6. Beyseri Hamamı  
Soyunmalık Bölümü Batı  
Görünümü**

eyvanın kemer kilit taşında süsleme ögesi olarak kabartma tekniğinde daire içinde bir çiçek motifine yer verilmiştir (Görsel 7). Soyunmalık mekânının güney cephesinin ortasında 0.79 m eninde 0.87 m duvar derinliğinde, üzeri basık kemerli ılıkliğa geçiş kapısı yer almakta olup kapının üst hizası depremde hasar görmüştür.

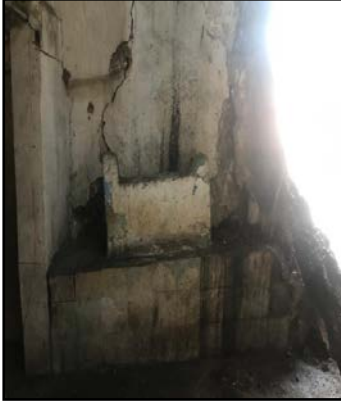
**Görsel 8. Beyseri H. Ilıklık K. Cephesi ve Muhdes Ilıklıkta Yer Alan Peştemal Koyma Taşı**

**Ilıklık** bölümü 3.55x10.66 m ebatlarında olup üzeri köşelerde tromp geçiş elemanlarına, doğu ve batıda eyvan kemerine, kuzey-güney aksında sıcaklık ve soyunmalık kemerlerine oturan çok sayıda fanusların da yer aldığı bir kubbeye kapatılmıştır. Ilıklık bölümüne geçiş günümüzde depremde büyük hasar almış olup, orijinalde 0.79 m genişliğinde 0.87 m duvar derinliğinde basık kemerli bir giriş kapısına sahiptir. Ilıklık mekânına geçişi sağlayan kapının hemen sağında ılıklik zemininden yaklaşık 0.59 m yüksekliğinde 1.95 m eninde 0.48 m derinliğinde bir seki ve onunda üzerinde hamamdan çıkarken ıslak peştamal koyma taşı yer almaktadır (Görsel 8). Ilıklık bölümünün batısında batı duvarına bitişik ortalama 0.99x1.68 m ölçülerine sahip ve zeminden yüksekliği 2 m olan ayrıca içlerinde birer adet

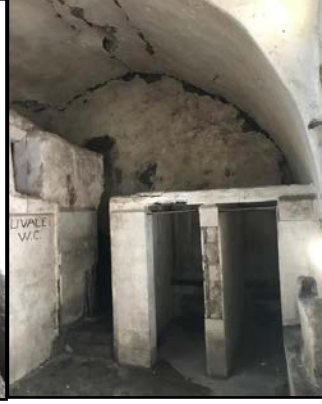
**Görsel 9. Beyseri H. Ilıklık Batı Cephesi Traşlık ve Duş Bölümleri**

kurnaların yer aldığı iki adet temizlenme mekânları (traşlık) yer alır (Görsel 9). Ilıklığın güneybatı köşesinde dar bir dehlizden geçilerek ulaşılan üzeri tonozla kapatılmış 1.53x4.25 m ölçülerinde uzunlamasına helâ mekânı yer alır (Görsel 10). Tonozların üzerine de dört adet havalandırma künkleri yerleştirilmiştir. Günümüzde bu mekân ortadan ikiye bölünerek ön kısmı helâ olarak düzenlenirken arka kısmı büyük bir boşluk olarak bırakılmıştır.

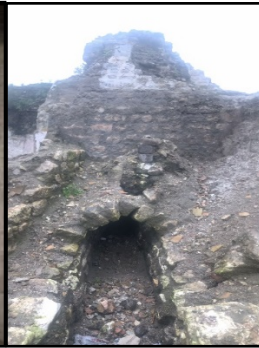
**Görsel 11. Beyseri Hamamı Helâ Altı Pis Su Gideri**

Hamamın tüm atık su giderleri bu helânın alt kısmından geçen 0.70 m genişliğinde 1 m yüksekliğinde dönemin şartlarına göre düzenlenmiş taş duvar örgü tekniğinde yapılmış kanalizasyon sistemiyle atılmaktadır (Görsel 11). Hamamın atık su giderinin tam helâların altından geçirilerek kanalda sürekli bir su hareketliliği sağlanmış ve böylece helâlardan gelecek yoğun pis kokunun hamamın içine yayılması da önlenmiştir. Hamamın ılıklik mekânına sonradan sıcaklığın giriş eyvanı, kuzeydoğu ve kuzeybatı köşelerindeki halvet hücreleri eklenilerek ılıklik bölümünün güney cephesi ılıklik mekânının içine doğru yaklaşık 2.48 m işgal edilmiştir. Sıcaklığın ılıklik bölümünün içine doğru taşan bölümlerinde bims briket malzeme kullanılmış olması ayrıca halvet hücrelerinin künk aralarında demir çubukların çimentolarla bağlanmış olmasından hareketle bu bölümler yakın bir tarihte yapılmış olması kuvvetle muhtemeldir. Aynı zamanda bu bölümler ılıklik mekânını örten tek kubbenin altında olup hamamın orijinal görüntüsünü de bozmaktadır (Görsel 12). Ilıklığın doğu cephesinde eyvan içerisinde yerden yüksekliği 0.70 m olan ve 0.95 m derinliğinde “U” şeklinde düzenlenmiş üzeri karo kaplı olan sekiler yer almaktadır. Bu sekilerin üzerini örten eyvan tonozunun ortasına açılmış olan künklerden yapılmış havalandırma deliklerine yer verilmiştir.

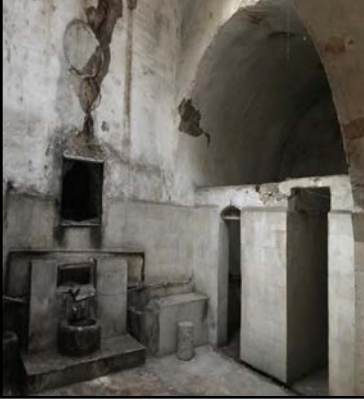
**Görsel 13. Beyseri Hamamı  
Sıcaklık Bölümü Batı Eyvanı  
ve içindeki Muhdes Ekler**

**Sıcaklık** mekânının orijinal giriş kapısı sıcaklık bölümünde yapılan değişikliklerden dolayı günümüze ulaşamamıştır. Günümüzdeki giriş kapısı 0.65 m eninde 0.56 m duvar derinliğinde sıcaklık eyvanına açılan 1.80 m yüksekliğinde bir kapıya sahiptir. Sıcaklık bölümü orijinalinde iki eyvanlı olarak yapılmış olup sonradan ılıkılık bölümüne doğru yapılan genişlemeyle üç eyvanlı olarak düzenlenmiştir. Sıcaklık bölümünün üzeri ortada kubbeyle örtülürken eyvanların üzeri tonozla kapatılmıştır. Sıcaklığın kuzeydoğu ve kuzeybatı köşelerinde hamamın orijinal yapımında olmayan muhdes (sonradan yakın tarihlerde eklenen) farklı ebatlarda düzenlenmiş olan köşe halvet hücreleri yer almaktadır. Bunlardan kuzeydoğu halvet hücresi 1.88x2.45 m ölçülerinde olup üzeri betonarme tonozla kapatılmıştır. Halvet hücresinde bir adette kurna yer alır. Kuzeybatı halvet hücresi ise 2.00x 2.03 m ölçülerinde olup iki kurnalı ve üzeri betonarme tonozla kapatılmıştır. Buradaki halvet hücresinin üst örtüsünde pişmiş topraktan ışık/(fil) gözlerine yer verilmiştir. Sıcaklığın batı eyvanı zeminden yaklaşık 2 m yüksekliğinde bir duvarla ortadan ikiye bölünerek içlerinde birer kurnaların yer aldığı farklı ebatlarda yıkanma alanları oluşturulmuştur (Görsel 13). Sıcaklık bölümünün doğu eyvanında yine batı eyvanında olduğu gibi zeminden yaklaşık 2 m yüksekliğinde farklı ebatlarda düzenlenmiş ve yine birer su kurnalarının yer aldığı yıkanma bölümleri yer almaktadır (Görsel 14).

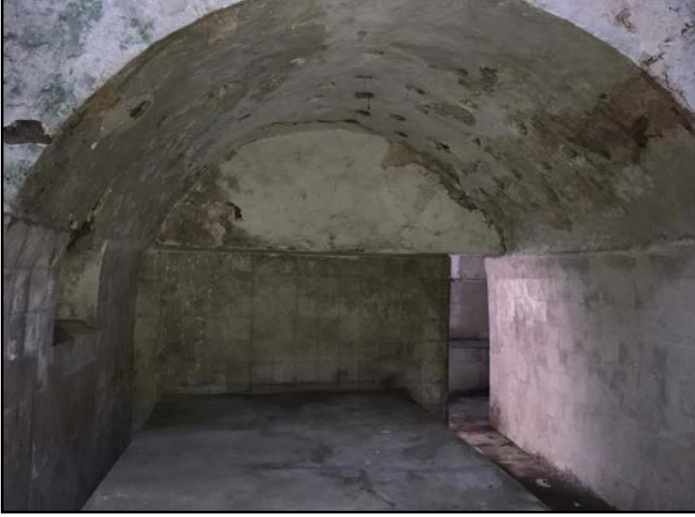
**Görsel 15. Beyseri Hamamı Sıcaklık Bölümü Seki**

Sıcaklık bölümünün güney duvarının ortasında sıcaklık zemininden yaklaşık 1.55 m yüksekliğinde 0.66 m genişliğinde 0.95 m duvar derinliğinde ve 0.70 m yüksekliğinde bir pencere açıklığı yer alır. Bu açıklık hamamın külhan bölümüne ait sıcak su havuzuna açılmaktadır. Sıcaklık bölümünde orijinalinde olmayan ve yapıya sonradan eklenen giriş eyvanı olarak düzenlenilen bölümünde, zeminden tam külhan bölümünün bacasının geçtiği hizada yerden yüksekliği 0.60 m olan ve yaklaşık 2.12 x3.01 m ölçülerine sahip dinlenme ve kese yapma amaçlı göbek taşının yerine geçen karo döşemeli yükselti (seki) yer almaktadır (Görsel 15).

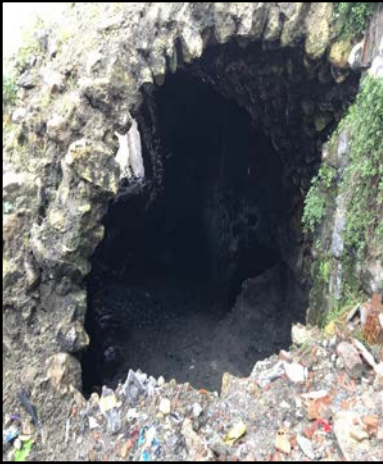
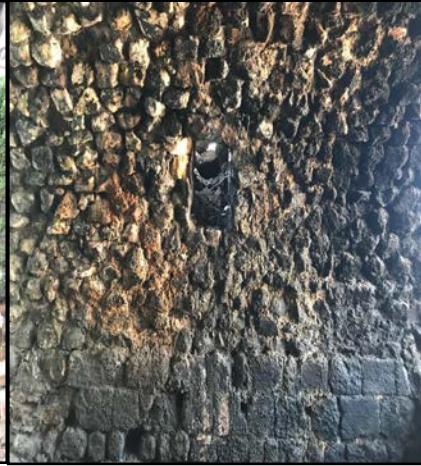
Külhan mekânı 4.30x5.51 m ölçülerinde düzenlenmiş olup üzeri çapraz tonozla kapatılmıştır (Görsel 16-17). Üst örtü ortasında taş malzemeden yapılmış oval hava deliği yer almaktadır. Külhan mekânının içinde oval şekilde taşan sıcak su kazanı ve haznesi yer alır. Külhan bölümünün güneybatı köşesinden zemin kotundan yaklaşık 2 m aşağısına sahanlıkla birlikte yedi adet yaklaşık 1 m eninde taş merdiven basamaklarıyla inilmektedir (Görsel 18). Zemin alt kotunda oval bakır sıcak su kazanının ocağı yer alır (Görsel 19). Bu bölüm kot olarak hamam sıcak su deposundan aşağıda yer almakta olup bu bölüme 2.83 m eninde 2.14 m yüksekliğinde ve 2.26 m derinliğinde üzeri tonozla kapatılmış uzun bir koridorla ulaşılmaktadır. Ocaklık bölümünde su kazanını ısıtmak için yakılan ateşin dumanı, hamamın sıcaklık ve ılıklik bölümünün ortasından geçen 0.77 m derinliğinde 0.68 m yüksekliğinde cehennemliğe ve oradan da ılıklik giriş kapısının hemen yanında duvar içinde yer alan tüteklik vasıtasıyla dışarıya ulaşmaktadır. Ocak bölümünde açılan dar bir kanal ve hamamın altından geçen cehennemlik vasıtasıyla hamamın alttan ısınmasını sağlanmıştır. Ayrıca külhandaki ocaklıktan gelen dumanın dışarı

atılması için ılıkılık bölümünün duvar içine açılan tüteklikle de hamamın ısınmasına katkıda bulunulmuştur.

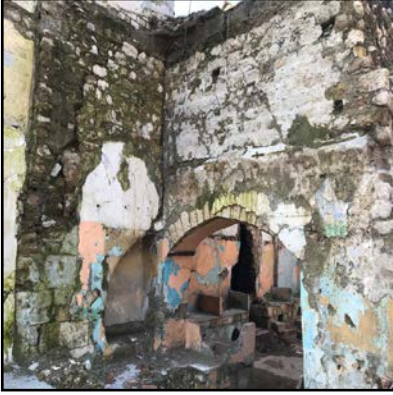
**Görsel 20.Beyseri Hamamı  
Duvar Detay**

Yığma sistemde yapılmış olan Beyseri Hamamı'nın beden duvarlarında yer yer düzgün kesme taş, kaba yonu taşı ve moloz taş kullanılmıştır (Görsel 20). Hamamın beden duvarları içerdeki ısı sistemini muhafaza etme amaçlı olarak oldukça kalın tutulmuş olup duvarların ön ve arka yüzünde kaba yonu taş ve düzgün kesme taş kullanılırken duvar aralarında moloz taş kırıntıları, helik(küçük taş parçası), toprak ve kireçten yapılan çamur harçlar kullanıldığı görülmektedir. Tonoz ve kubbeler pişmiş tuğlalar ve bağlayıcı olarak harç ile örülmüştür (Görsel 21). Günümüzde hamamın kubbeleri dıştan sonradan çimento şap ile kaplanmıştır. Hamamın külhan bölümünün üst örtüsünün çapraz tonozu derzli kaba yonu ve yer yer moloz taş ile örtülmüştür. Hamamın ısıtma su sistemlerinde topraktan pişmiş künkler ile sıcaklık- ılık ve su deposu bölümlerinde ısı kaybını önleme amaçlı fırın tuğlaları kullanılmıştır. Duvarlarda yükleri dağıtmak için ahşap hatıllara yer verilmiştir. Beyseri Hamamı'nın duvar yüzeyleri dışta sıvasız, içte kubbelerin iç yüzeyleriyle tonozlar kireç ve horasan sıvalı olup sıva üzeri boyalıdır. Hamamdaki soyunmalık, ılık ve sıcaklıkta üst
