# Riesgo Sísmico en Caracas y Estrategias de Mitigación

**Oscar A. López y Gustavo Coronel D.**  
Editores

Este libro es el resultado de 15 años de investigaciones sobre el riesgo sísmico de Caracas. Se presenta una evaluación del riesgo de las construcciones existentes ante la acción de los terremotos, tanto las formales hechas por profesionales siguiendo criterios técnicos normativos, como las construcciones informales que abundan en los barrios.

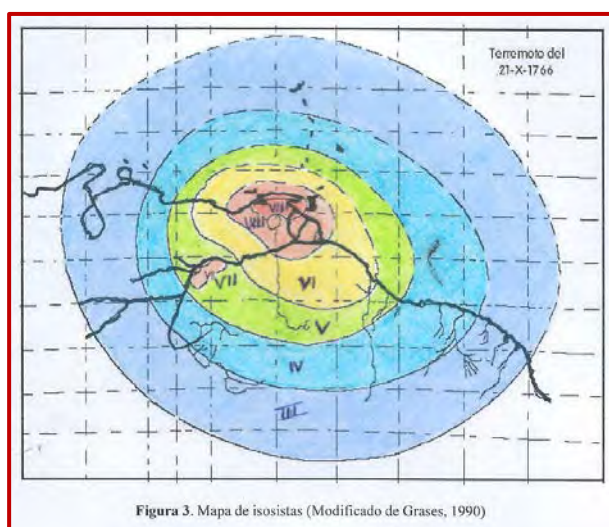
Figura 3. Mapa de isosistas (Modificado de Grases, 1990)

El mapa de isosistas de Intensidad de Mercalli Modificada (Grases, 1990, modificado de R. González) que se muestra en la Figura 0.9 suministra una representación gráfica de los efectos de este gran terremoto. Aun cuando su origen estuvo en el estado Sucre, al oriente del país, donde alcanzó la máxima intensidad, fue un evento sísmico sentido prácticamente en todo el territorio nacional (Isosistas III y IV y causó daños en Caracas (Isosista VI).

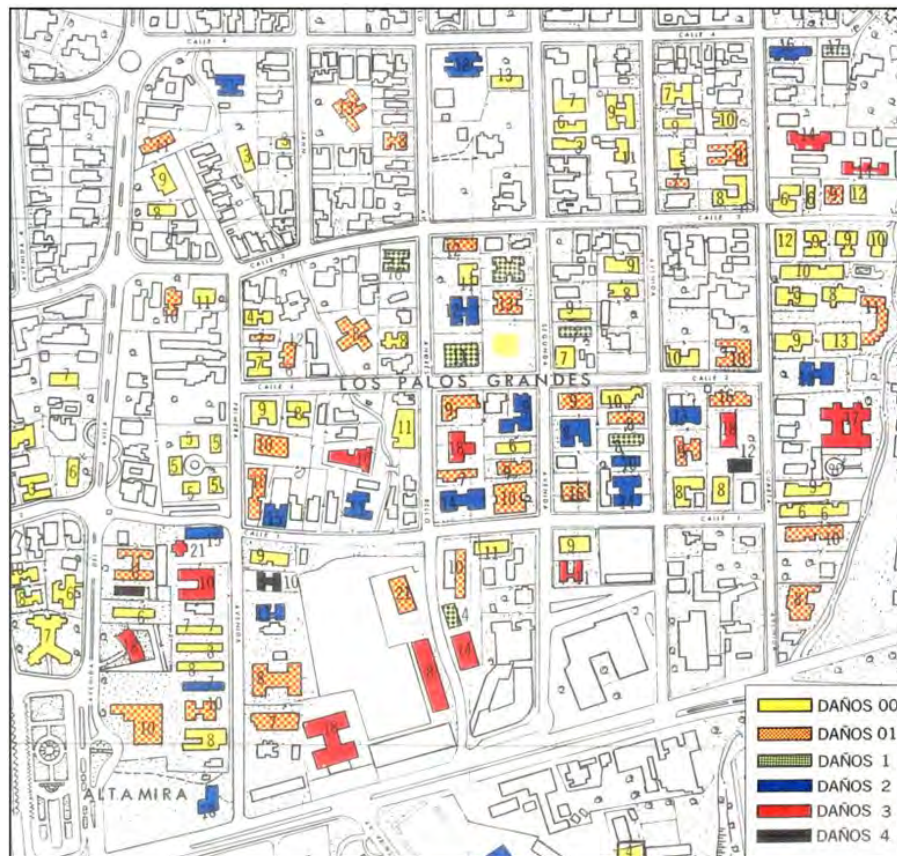
**Figura 7.4** Clasificación de daños y número de pisos en edificios. Adaptado de: Comisión Presidencial para el Estudio del Sismo (1978a)

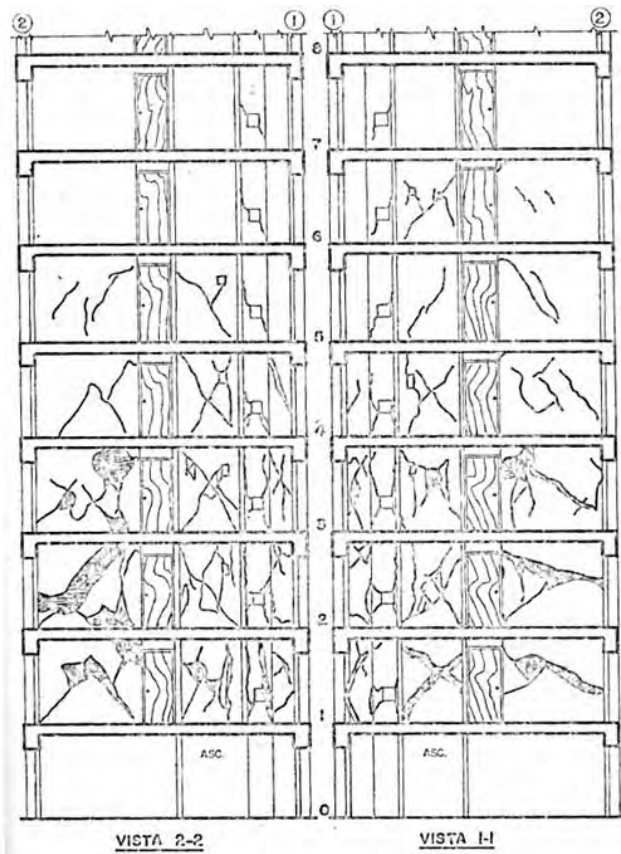
Edificio Petunia I. Izquierda: representación de daños en paredes transversales (adaptado de Arcia & Malaver, 1974);  
**Figura 7.10** derecha: daños en paredes de fachada (Steinbrugge, 1967)

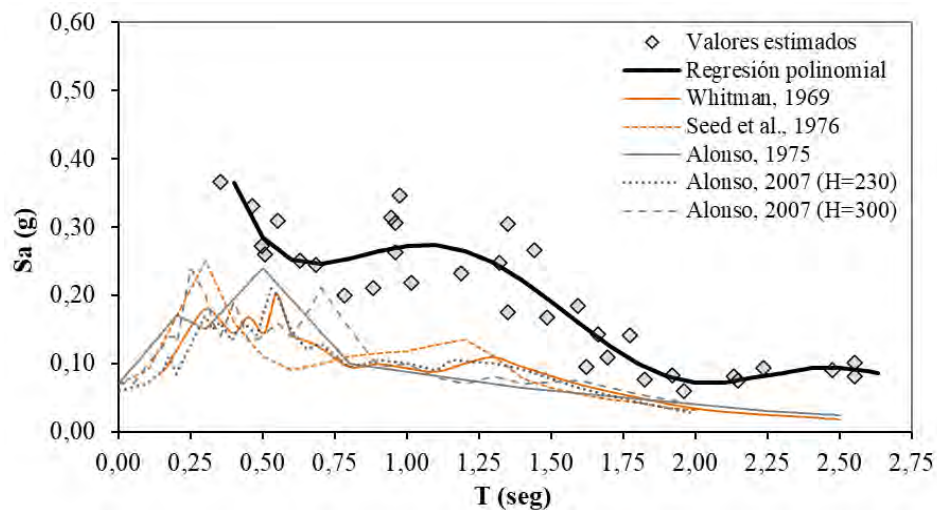
**Figura 7.21** Espectro estimado a partir del daño comparado con espectros propuestos por otros autores en estudios de los años sesenta y setenta

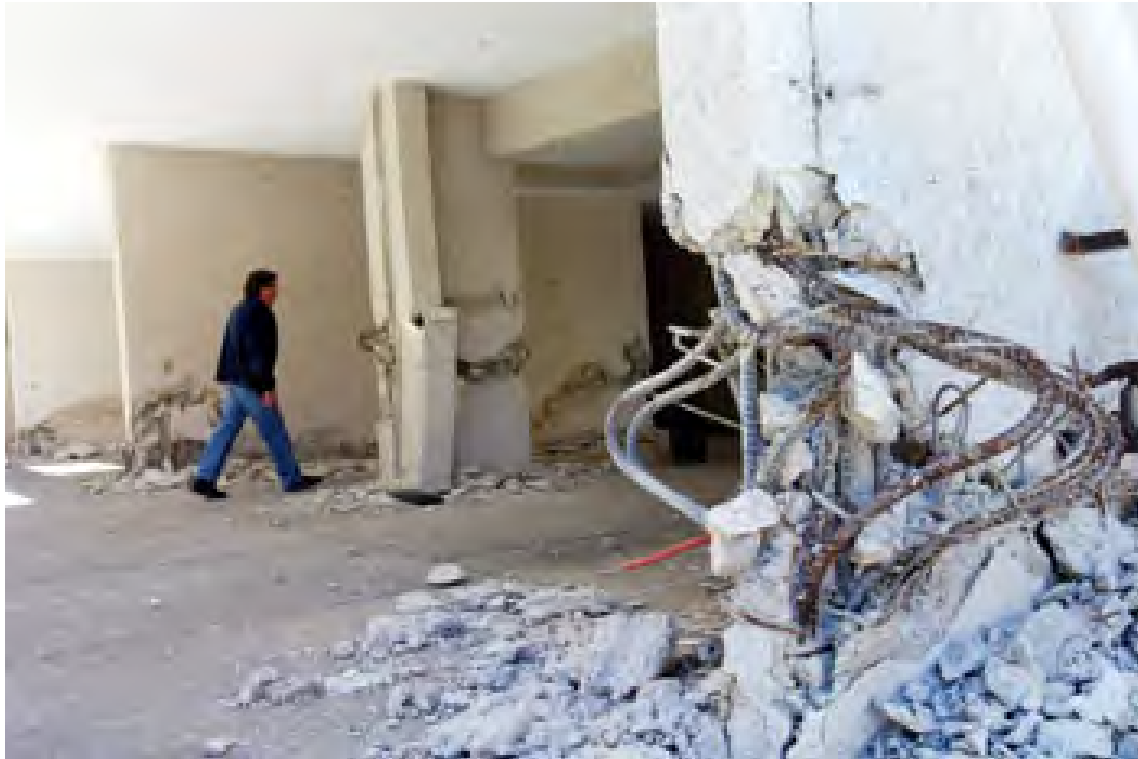
**Figura 9.2** Daños en muros del edificio Toledo en Viña del Mar (El Mercurio, 2010).

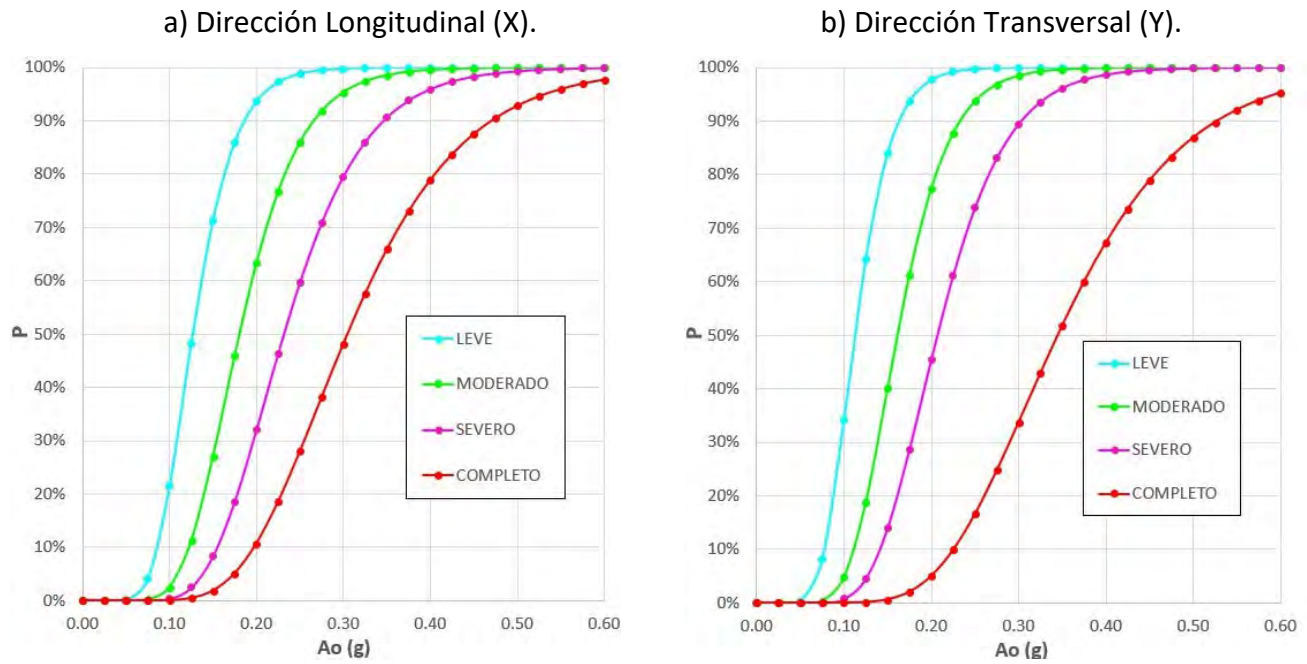
Figura 14.13. Curvas de fragilidad para cada estado de daño, Tramo 20 del Puente Tramo Elevado UCV.
