## Analyse waterveiligheid Kinderdijk- Schoonhovenseveer (KIS)

Toetsing aspecten uit rapportage "De Lekdijk is lekgestoken"

<b>Opdrachtgever</b>	Waterschap Rivierenland
<b>Contactpersoon</b>	De heer ing. A. de Fockert
<b>Referenties</b>	Referenties
<b>Trefwoorden</b>	macrostabiliteit, piping, KIS, boorpaalwand, barettenwand, diepwand, opdrijven

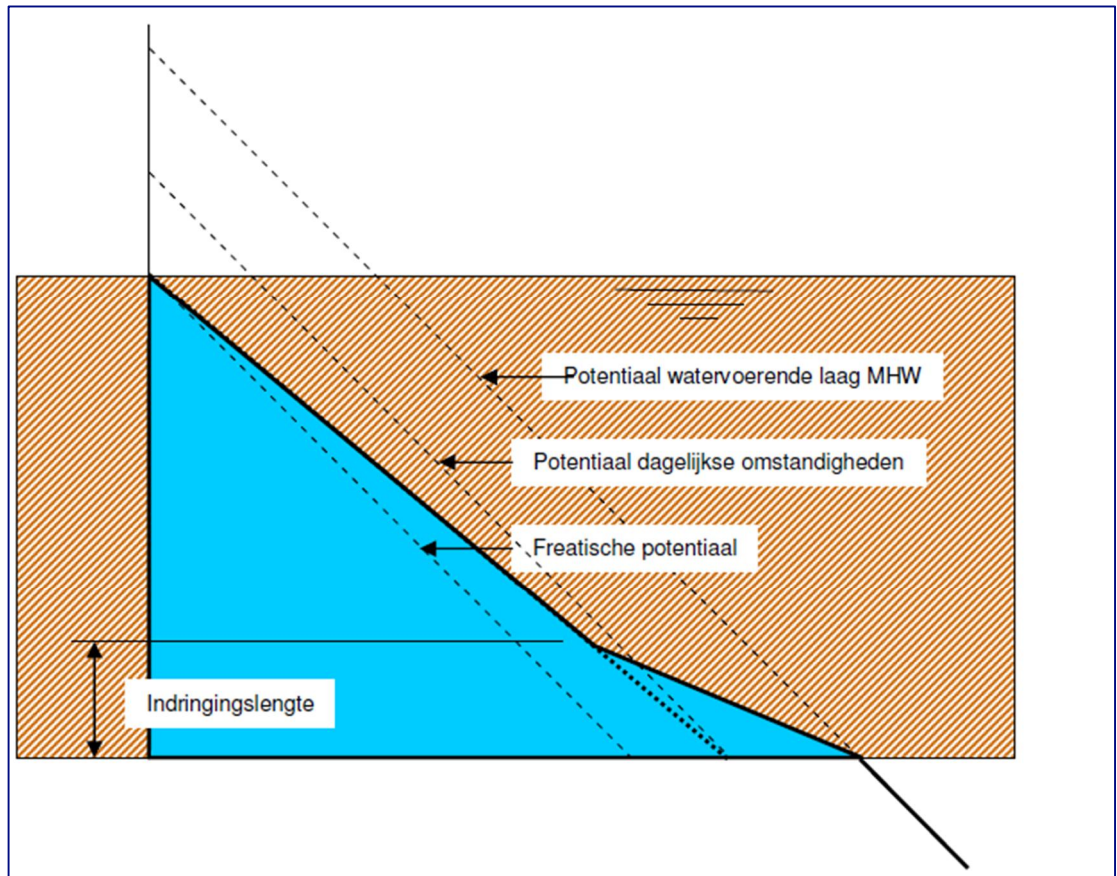
Figuur 2-13 Schematisering waterspanningen in de ondergrond (Witteveen+Bos, 2013)

Voor de zogenaamde indringingslengte, zie Figuur 2-13 (niveau in afdekkend pakket boven de aquifer tot waar de tijdelijke verhoging van de waterdrukken in de aquifer merkbaar is), is 2 m gehanteerd bij slappe klei en veen en veenlagen. Bij beter doorlatende lagen (zandige klei) is een indringingslengte van 4 m toegepast. Een en ander op basis van het artikel 'Indringing van waterspanning in gelaagde samendrukbare grondpakketten, uitwerking voor de Lekdijken in de Alblasserwaard' (Schoofs en Van Duinen, Geotechniek 2006). De stijghoogte in de tussenzandlaag en de Pleistocene zandlaag is afgeleid op basis van responsmetingen. Zie Figuur 2-13.

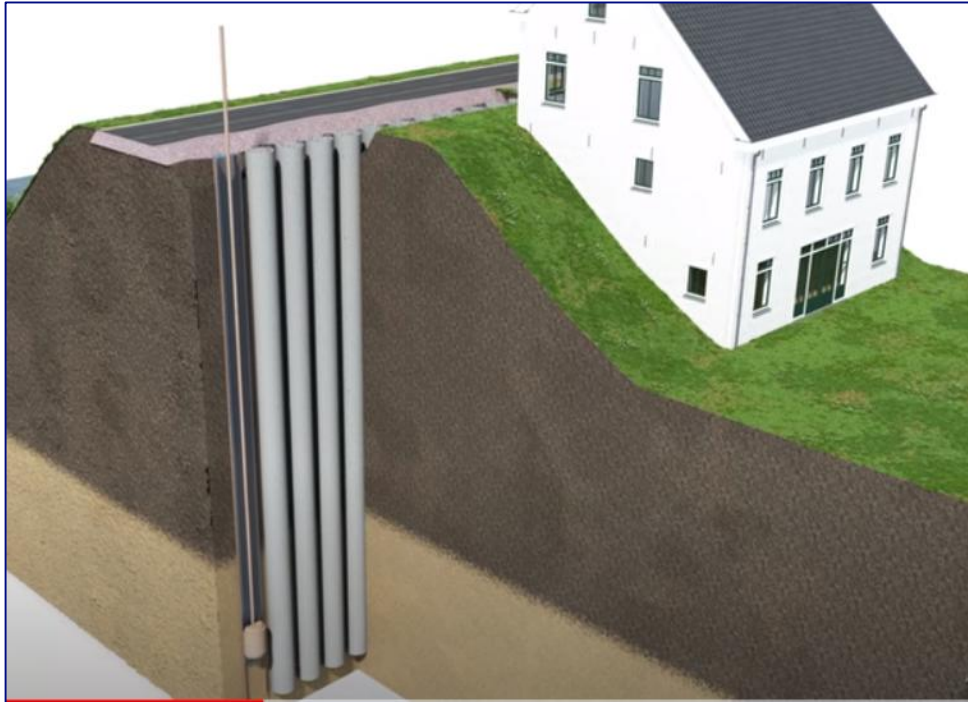
Bij een constructie waar de onderlinge elementen niet op elkaar zijn aangesloten dient een extra aspect in het ontwerp te worden beschouwd. Dit is o.a. aan de orde bij een palenwand, waar er sprake is van een wand bestaande uit aparte boorpalen, waarbij tussen de afzonderlijke palen nog grond zit, zoals schematisch is weergegeven in Figuur 2-30.

Figuur 2-30 Schematische weergave van een palenwand in de binnenkruin van de dijk

Wanneer de afstand tussen de constructieve elementen voldoende klein is, is boogwerking aannemelijk en is de kans klein dat de grond tussen de boorpalen horizontaal opzij kan worden gedrukt tijdens maatgevend belastingen. Bij een toenemende afstand tussen de boorpalen neemt deze kans toe. Daardoor dient in het ontwerp op dit aspect van het 'snijden' van de grond tussen de boorpalen te worden gecontroleerd en zal de werking van de palenwand, bij voldoende kleine afstanden tussen de boorpalen, vergelijkbaar zijn met de werking van een wand waar de constructieve elementen op elkaar zijn aangesloten in lengterichting van de dijk.

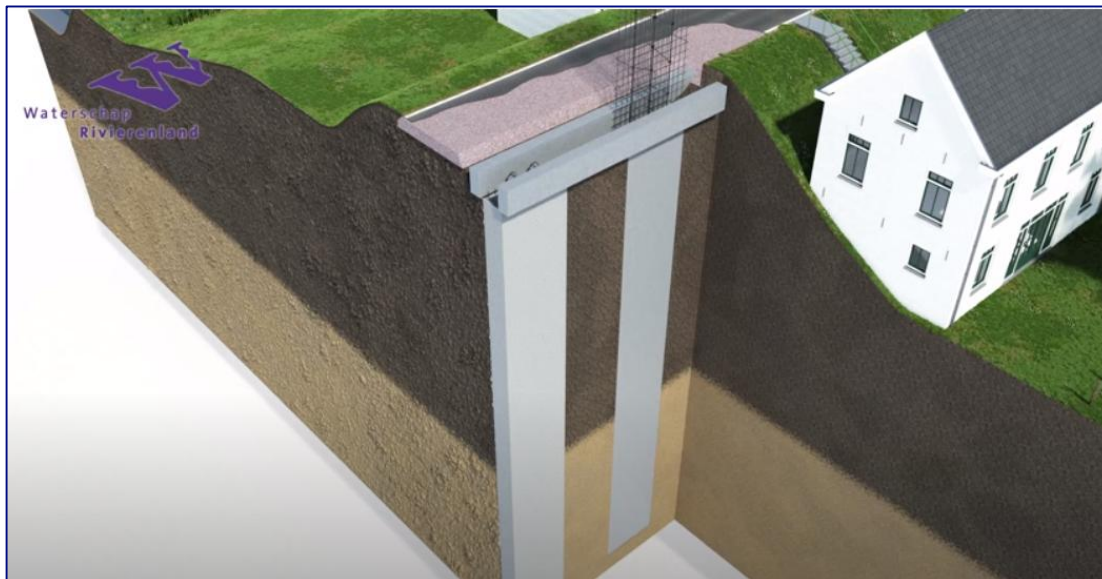
Een diepwand is een verticaal in de grond gevormde doorgaande wand, die bestaat uit lange slanke gewapende betonnen panelen, die gefaseerd tegen elkaar zijn gestort. De diepwand constructie is vaker toegepast als zelfstandige waterkering in dijkversterkingen.

*Figuur 2-38 Illustratie van diepwand in uitvoering. De panelen van de diepwand worden tegen elkaar aangestort, zodat er een doorlopende betonnen wand ontstaat in de kruin van de dijk*

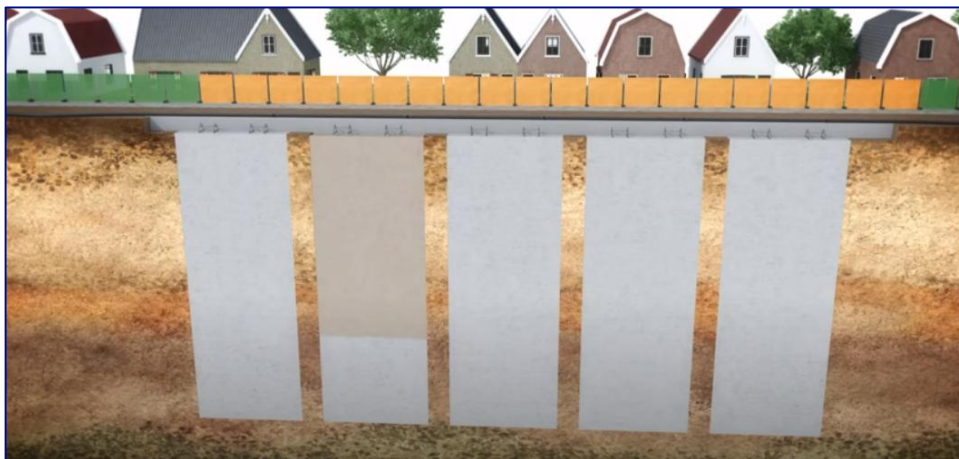
Het principe van een constructie bestaande uit diepwand-baretten is weergegeven in Figuur 2-39. Zoals blijkt uit de figuur is een barettenwand een wand opgebouwd uit diepwandpanelen, die niet via een voegconstructie met elkaar verbonden zijn, maar los van elkaar staan, maar wel verbonden zijn met een gording. Dit type wand is voor het eerst gerealiseerd bij de dijkversterking Bergambacht-Schoonhoven (2013) langs de Lekdijk in de Krimpenerwaard. Deze wand werd daar in de binnenkruin gerealiseerd. Er werd een doorgaande gording toegepast in lengterichting van de wand ten behoeve van de herverdeling van de krachten in de wand.

*Figuur 2-39 Schematische weergave van wand bestaande uit diepwand-baretten*

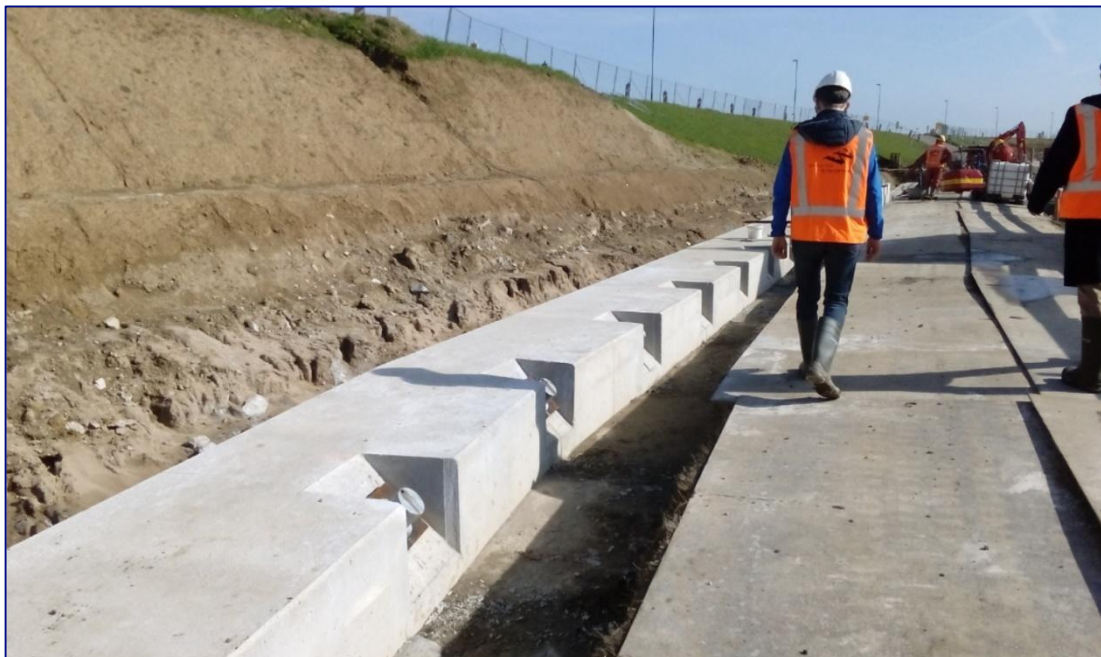
In Figuur 2-46 is een foto van een gerealiseerde palenwand weergegeven voordat deze afgewerkt is onder een grondaanvulling op het binnentalud.

*Figuur 2-46 Foto van gerealiseerde palenwand bij KIS. In beeld zijn de doorlopende betonnen gording en de verankeringskoppen. De constructie verdwijnt onder het maaiveld na het verflauwen van het binnentalud*

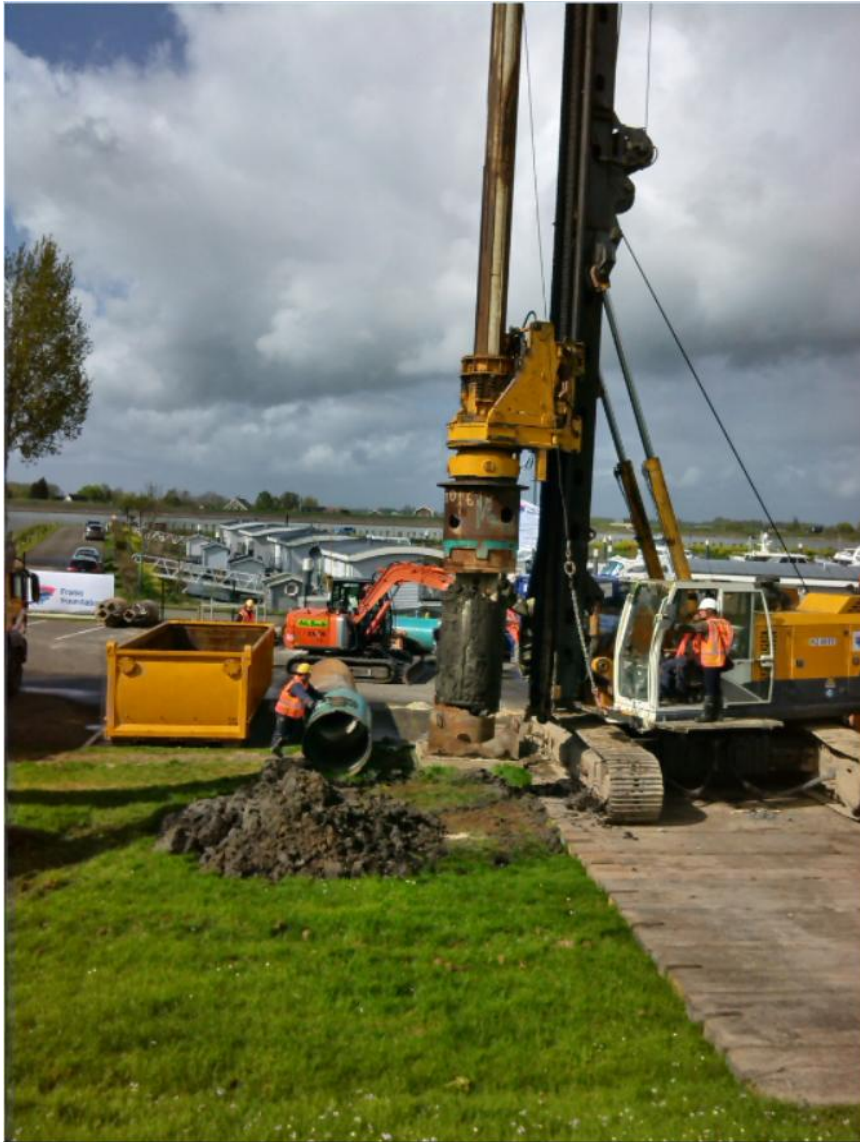
En in Figuur 2-60 is een foto weergegeven van de uitvoering van de proefpalen met de gebruikte boorstelling bij KIS.

*Figuur 2-60 Foto uitvoering proefpalen op een buitendijks terrein nabij jachthaven Liesveld bij Nieuw-Lekkerland (H. Larsen, April 2014)*

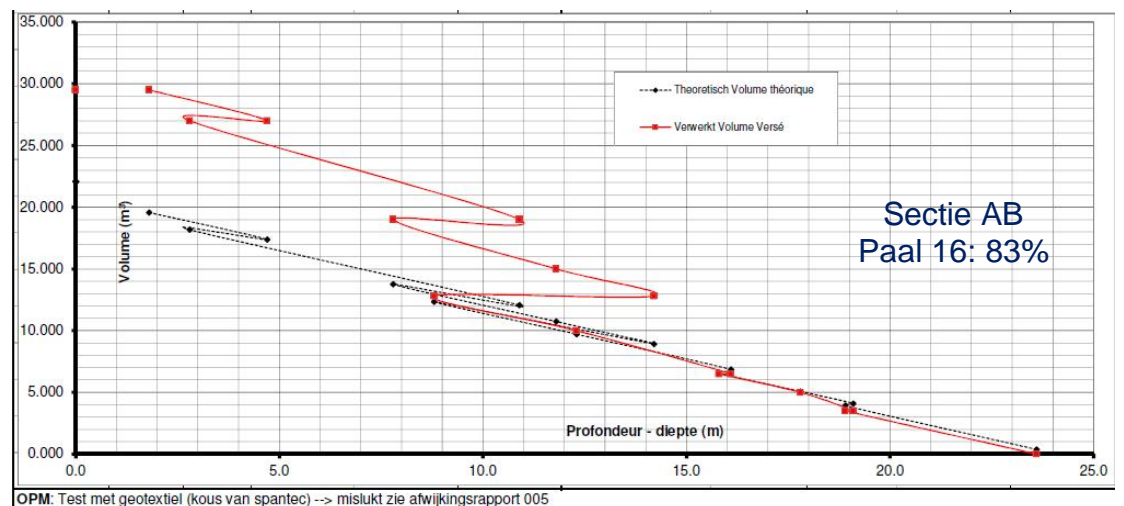
In Figuur 2-64 is de betonnergrafiek weergegeven van paal nummer 16 van sectie AB. Hier is sprake van een oververbruik van 83%. Bij deze paal is een geotextiel toegepast, zie ook Tabel 2-9, die waarschijnlijk tijdens het betonneren is gescheurd. Hier is er sprake van een forse grondverdringing over een vrij korte hoogte van de boorpaal.

Figuur 2-64 Betonnergrafiek van paal nummer 16 bij sectie AB. De registratie vindt plaats van onder naar boven (Waterschap Rivierenland, 2018)

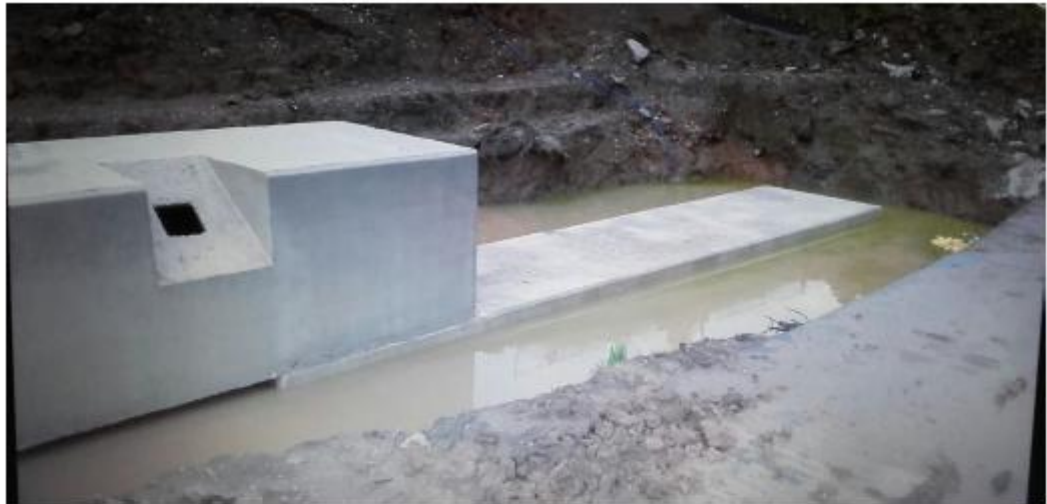
In hoofdstuk 6 van het rapport (Baars, De Lekdijk is lekgestoken, 2021) wordt tevens aangegeven dat er bij de realisatie van een palenwand rondom de panden Lekdijk 384 tot 388 (Nieuw-Lekkerland), lekkage is ontstaan vanuit het diepe grondwater langs de boorpalen en dat er hier nog overlast is van het kwelwater:

Bovenstaande foto toont dat er voortdurend grondwater naar boven kwam. Het gemiddelde peil van de Lek is hoger dan de waterstand op de foto; ongeveer anderhalve meter hoger dan de polder. Het grondwater stroomde daardoor vanaf hier de polder in. En dat gebeurt dus nog steeds.

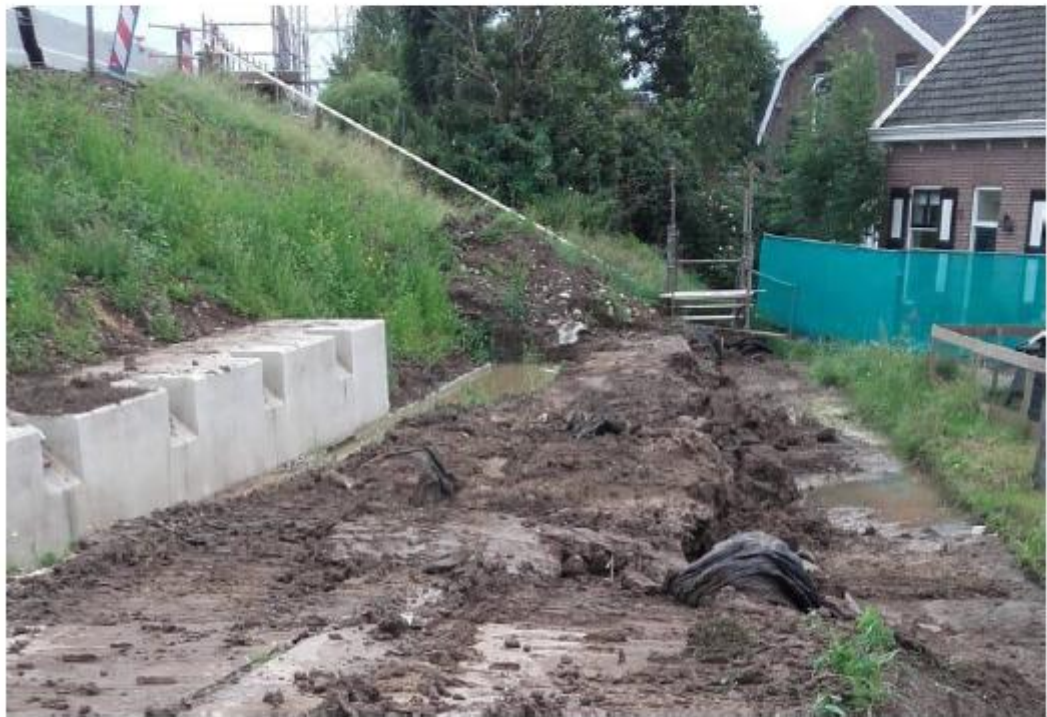
Ook wordt in het rapport aangegeven dat sinds de werkzaamheden, zelfs bij een gemiddeld waterpeil in de Lek, warm grondwater naar boven stroomt in de Bakwetering achter het pand Lekdijk 388.

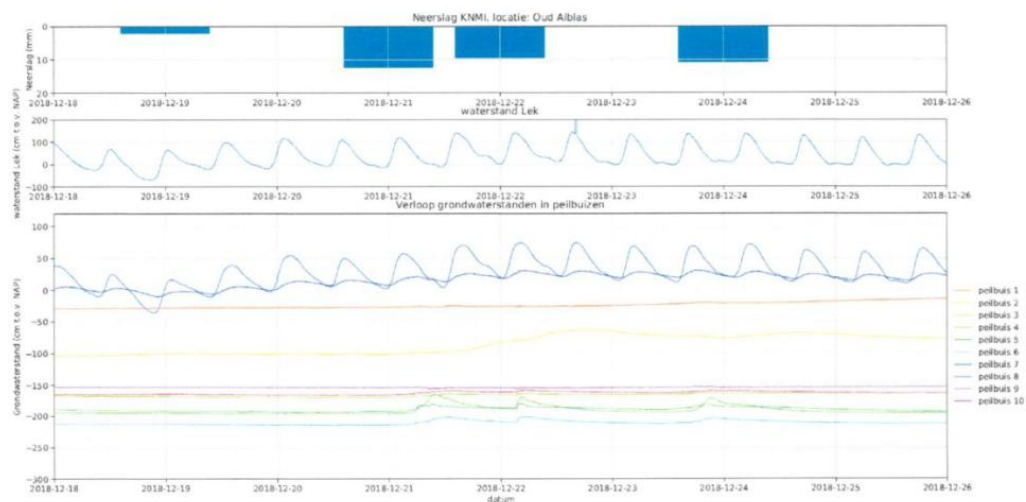
Figuur 3-7 Metingen ADCIM ( ADCIM, 2019)

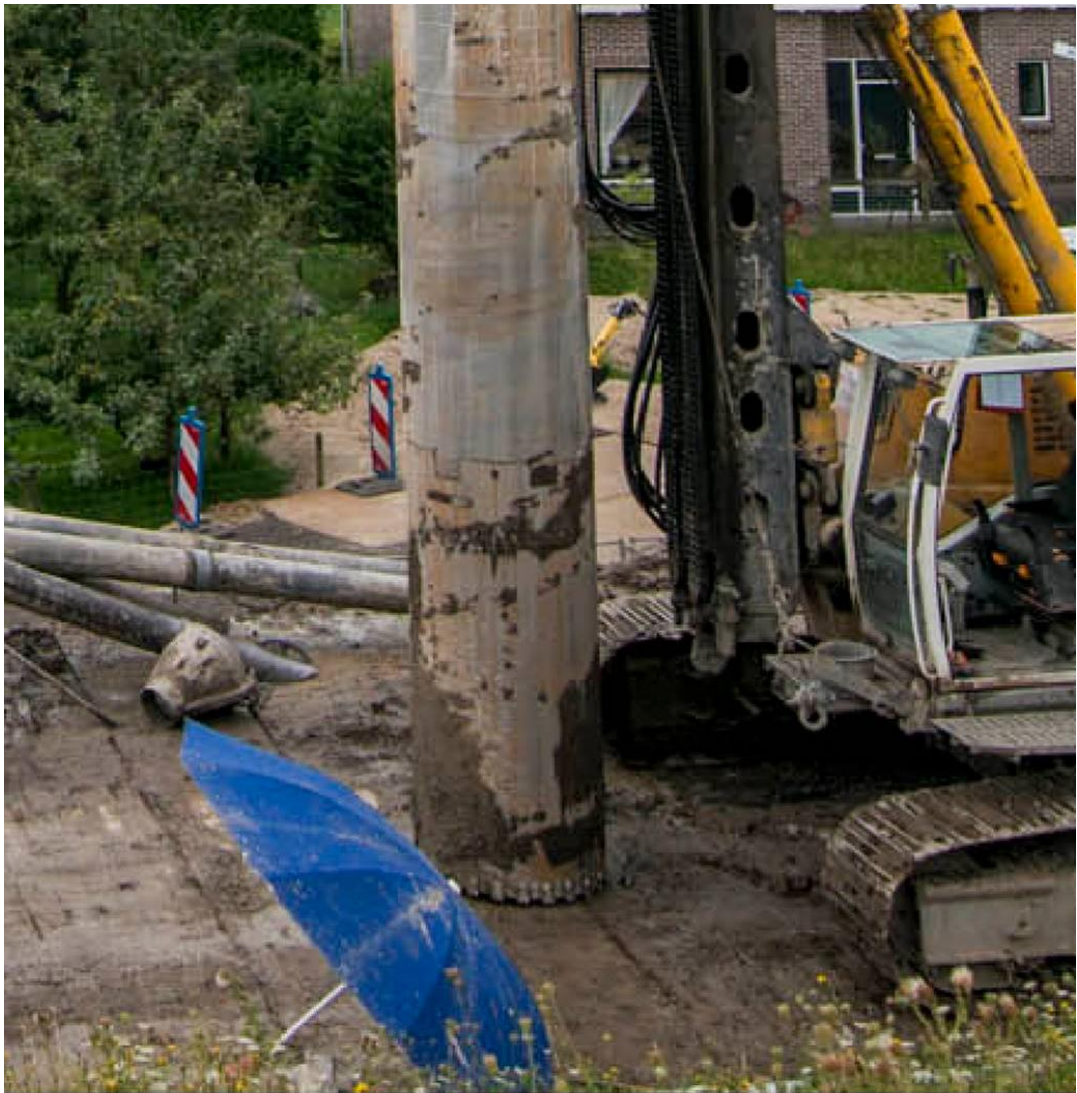
Door CDVM is het opgegeven dat boorkroon een diameter heeft, die net iets ruimer uitvalt dan de diameter van de boorbuis/casing. In de volgende figuur zijn een paar foto's van de boorstelling met boorkroon weergegeven.

*Figuur 3-18 Foto's van de booropstelling met een gladde boorcasing. Onder de boorcasing is de boorkroon te zien, die voorzien is van opgelaste 'tanden' (Waterschap Rivierenland, 2018)*

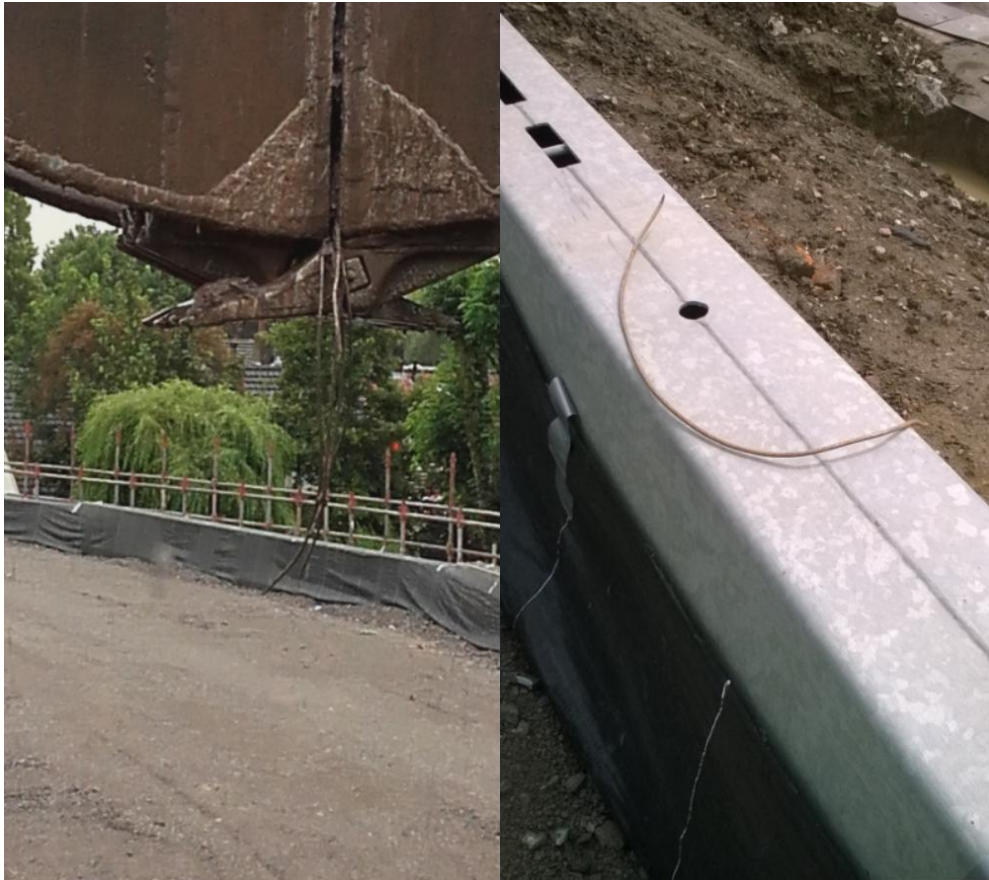
De invloed van het beschadigen van het anker A26 bij het graven van het diep wandpaneel is niet goed bekend. In Figuur 3-21 zijn twee foto's van de opgegraven strengen weergegeven. Op basis van de foto's van deze strengen is het wel zichtbaar dat deze strengen contact hebben gemaakt met het grout. Er is alleen melding gemaakt van het uitgraven van een kort stukje van de strengen, er is geen melding gemaakt van het aantreffen van delen van het groutlichaam.

*Figuur 3-21 Foto's van de strengen die opgegraven zijn bij anker A26 in sectie F1-1 (Waterschap Rivierenland, 2018)*
