# LAGUNA MOUNT HOPE

Biorremediación de derrame de hidrocarburos

# ANTIGUA TERMINAL APSA- GATUN

# CENTRO COMERCIAL LOS ANDES

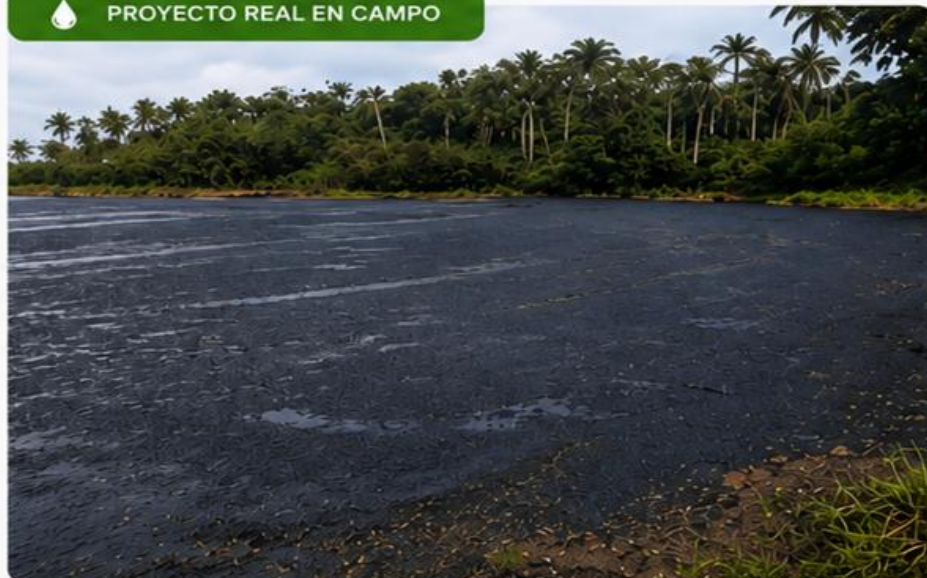
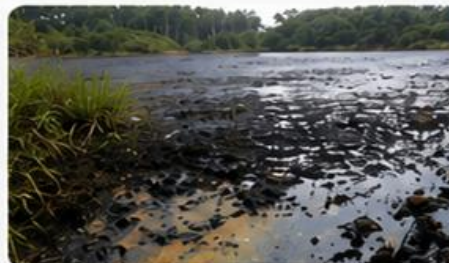
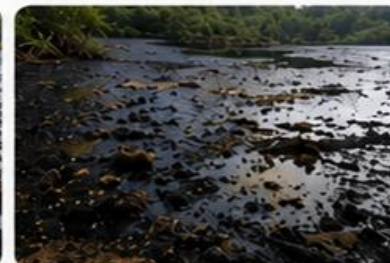
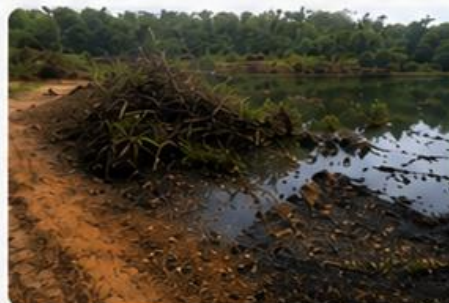
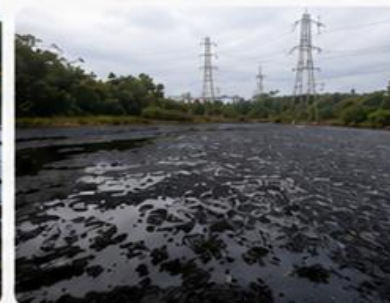
- Superficie de agua completamente cubierta por hidrocarburos.
- Hidrocarburos adheridos a la vegetación y raíces.
- Orillas y suelos severamente contaminados.
- La recuperación natural habría requerido muchos años.

Un derrame de fuel oil pesado cubría completamente la superficie de la laguna y afectaba la vegetación circundante. Con el tiempo, los hidrocarburos se adhirieron a sedimentos, raíces y orillas, dificultando la recuperación natural del ecosistema.

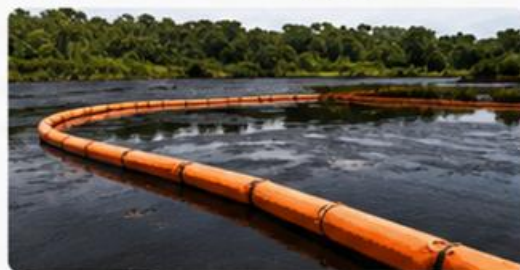
## CONTENCIÓN INICIAL

Instalación de barreras flotantes alrededor de la laguna para contener el hidrocarburo y evitar su propagación.

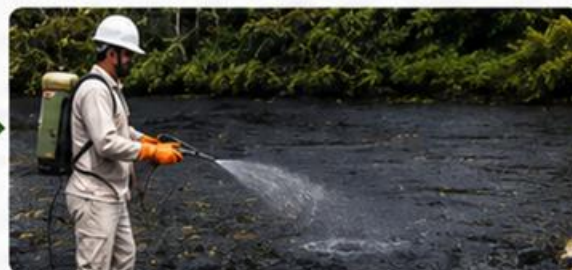
## ASPERSIÓN DEL PRODUCTO

Aplicación de HYGEA® OLEOCLEAN mediante mochilas aspersoras sobre la superficie contaminada para acelerar la biodegradación.

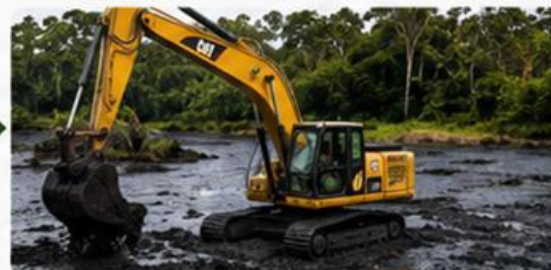
## REMOVIMIENTO MECÁNICO

Uso de maquinaria para remover sedimentos y material impregnado con hidrocarburos para su posterior disposición adecuada.

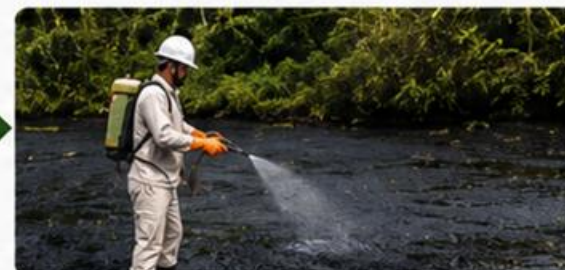
## PROCESO BIOLÓGICO ACELERADO

HYGEA® OLEOCLEAN degrada los hidrocarburos adheridos en sedimentos, raíces y vegetación, convirtiéndolos en CO<sub>2</sub>, agua y biomasa inocua.

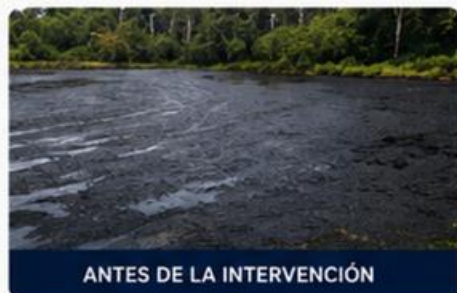
ANTES DE LA INTERVENCIÓN

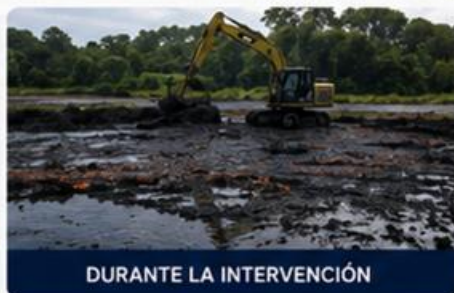
DURANTE LA INTERVENCIÓN

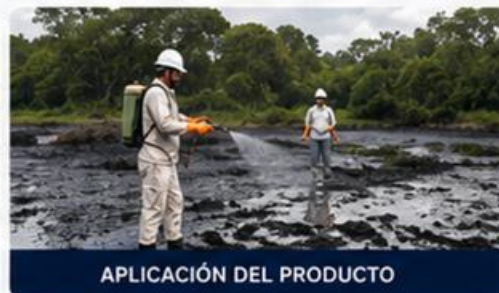
APLICACIÓN DEL PRODUCTO

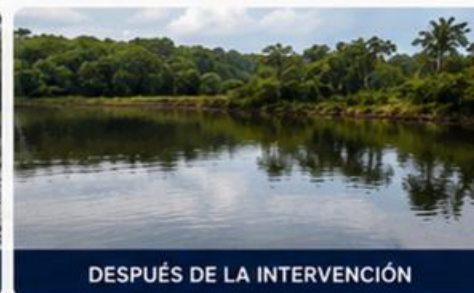
DESPUÉS DE LA INTERVENCIÓN

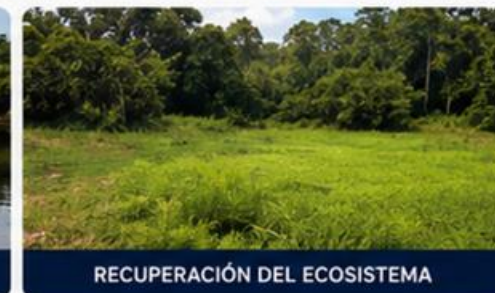
RECUPERACIÓN DEL ECOSISTEMA

Recuperación exitosa del ecosistema acuático y de la vegetación circundante.  
Ambiente limpio, seguro y en equilibrio natural.

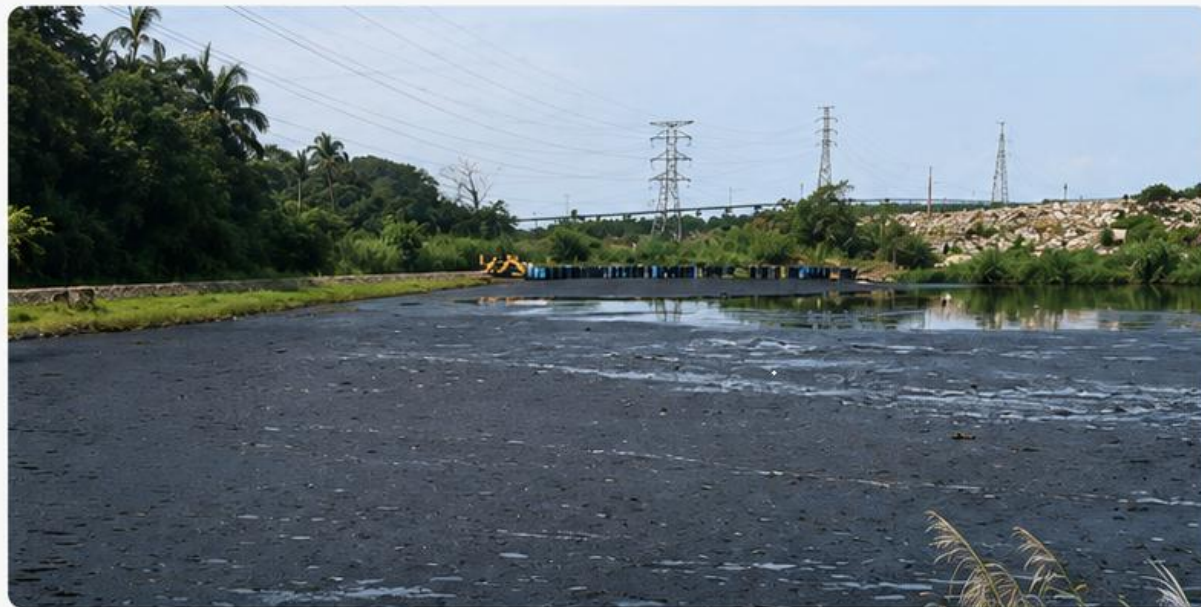
PRE-TRATAMIENTO DE LA LAGUNA MONTE ESPERANZA

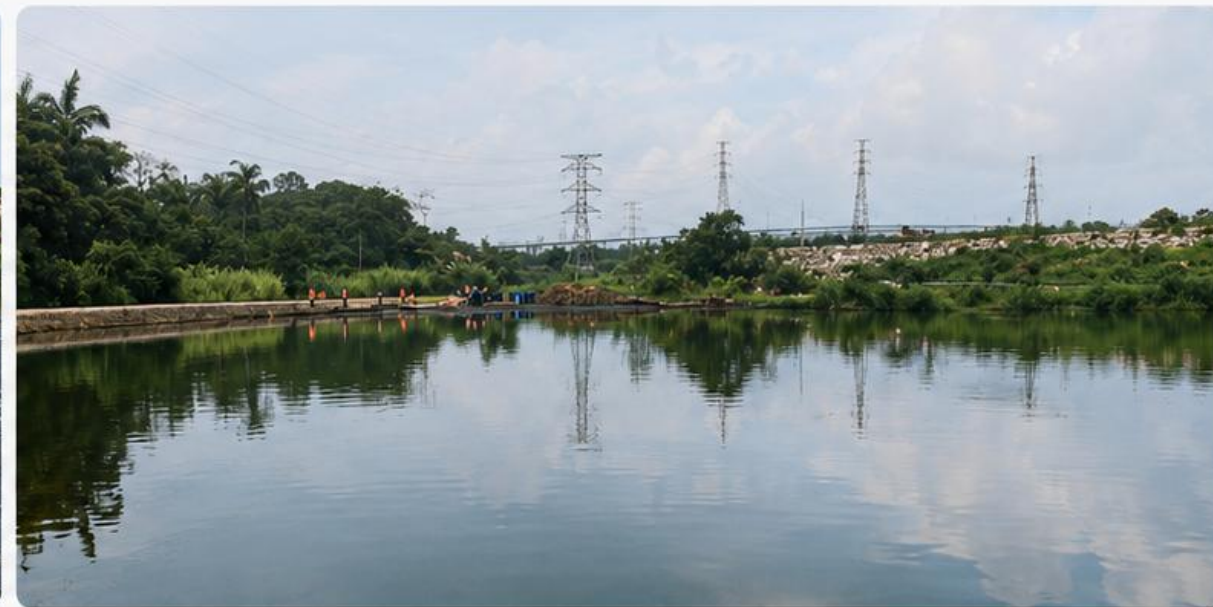
POST-TRATAMIENTO DE LA LAGUNA MONTE ESPÉRANZA

Recuperación exitosa del ecosistema acuático y de la vegetación circundante.

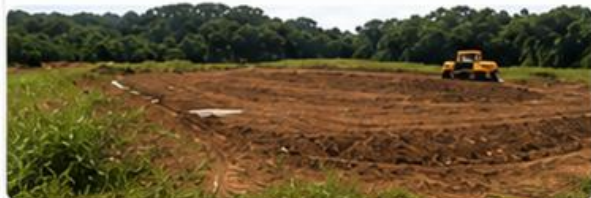
## 1 CONSTRUCCIÓN DE CELDAS

Preparación de celdas de tratamiento en sitio con movimiento de tierra y nivelación.

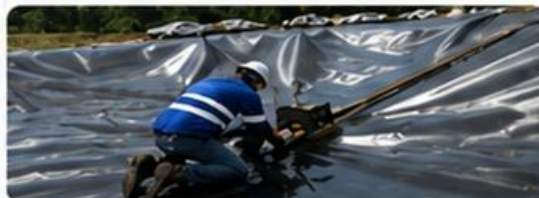
## 2 INSTALACIÓN DE GEOMEMBRANAS

Instalación de geomembranas de alta densidad (HDPE) para contención y evitar filtraciones.

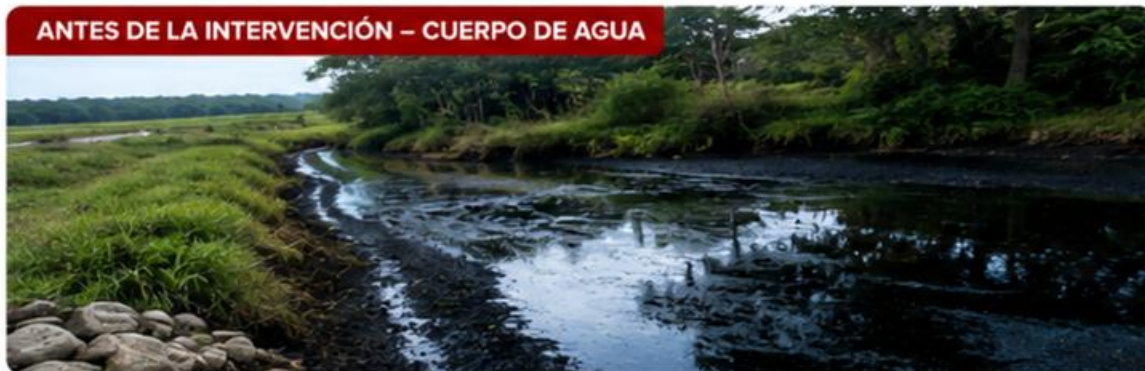
ANTES DE LA INTERVENCIÓN – CUERPO DE AGUA

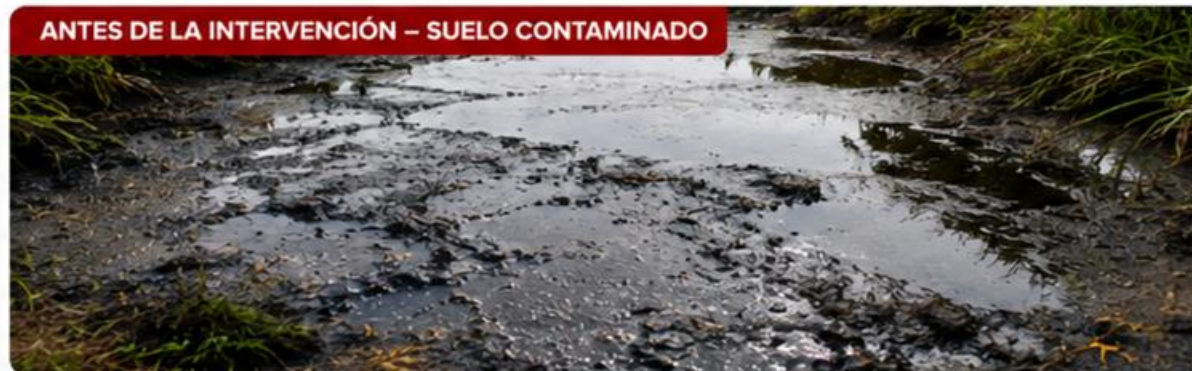
ANTES DE LA INTERVENCIÓN – SUELO CONTAMINADO

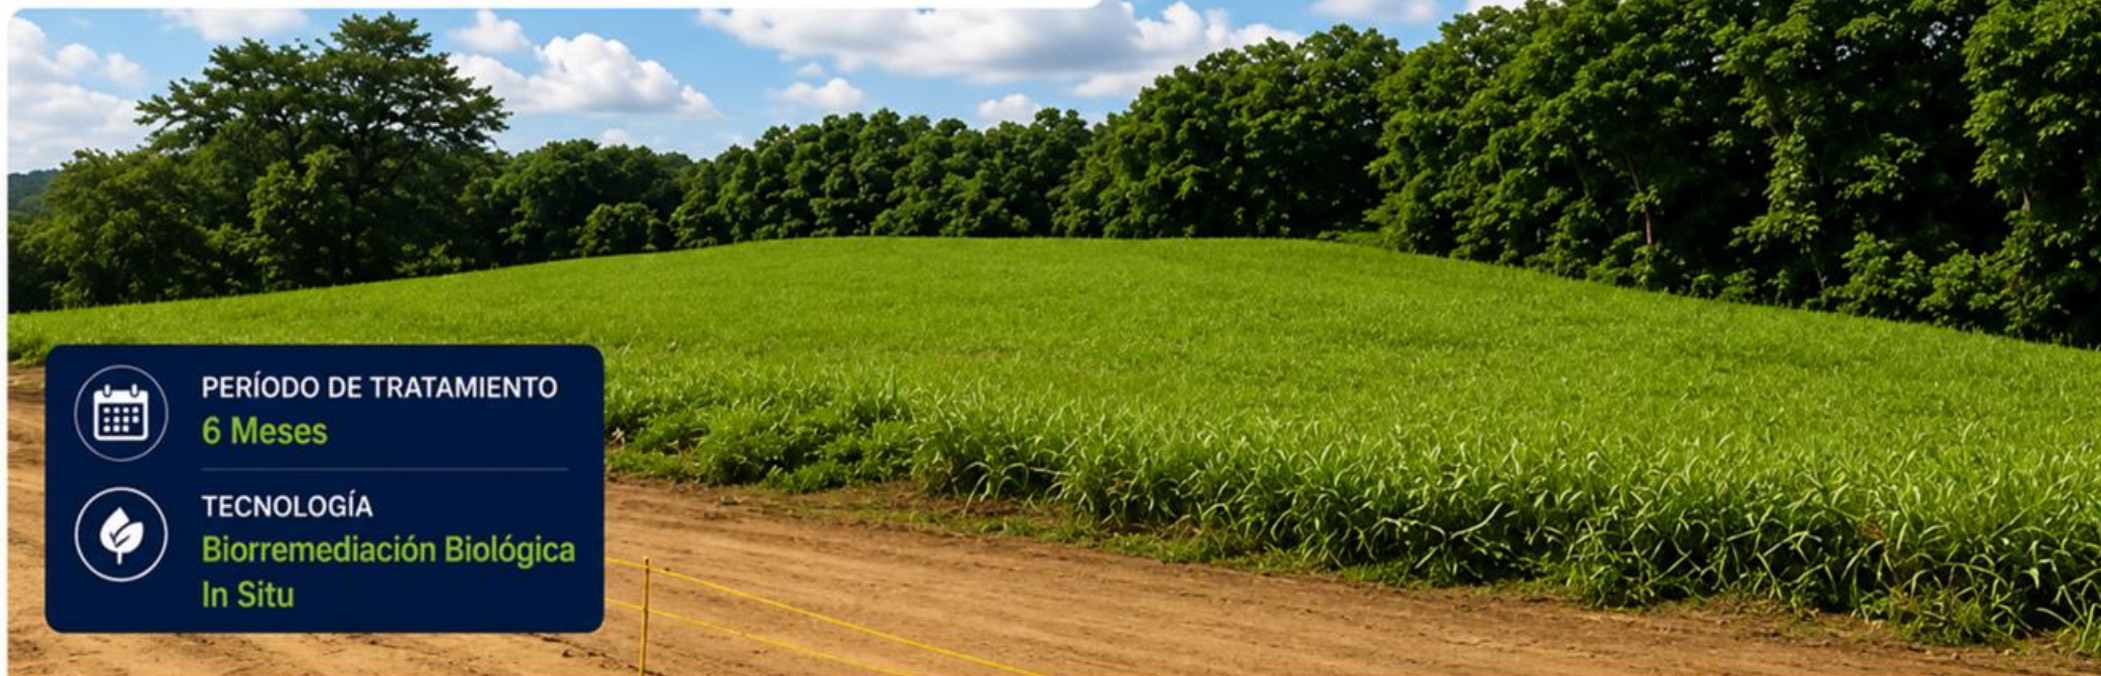
## RESTAURACIÓN EXITOSA DEL SITIO

Recuperación Ambiental Después de Seis Meses

El sitio contaminado fue exitosamente restaurado mediante tratamiento biológico in situ, recuperando la calidad del suelo y la vegetación natural sin necesidad de excavación ni reemplazo de suelo.

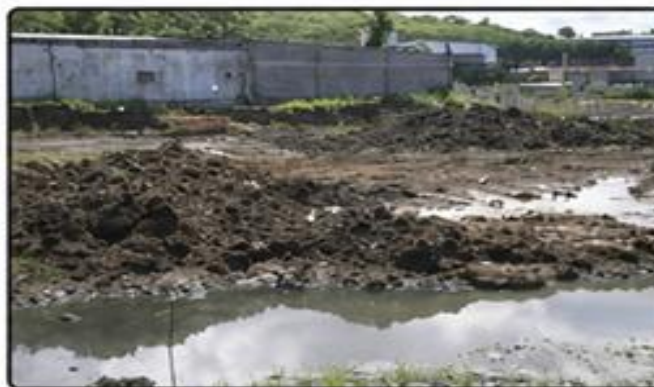
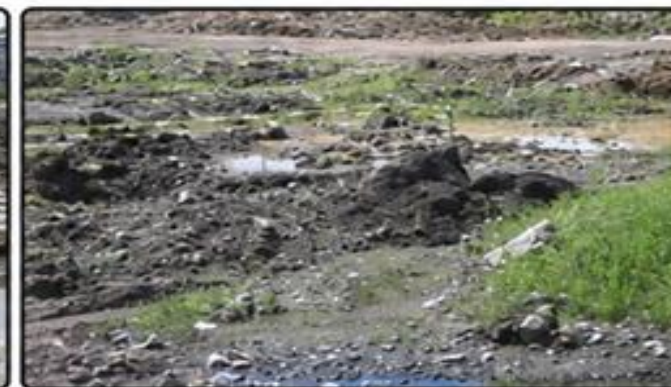
- Contaminación histórica por hidrocarburos.
- Hidrocarburos adheridos a suelos y sedimentos.
- Terreno degradado sin cobertura vegetal.
- Recuperación natural habría requerido muchos años.

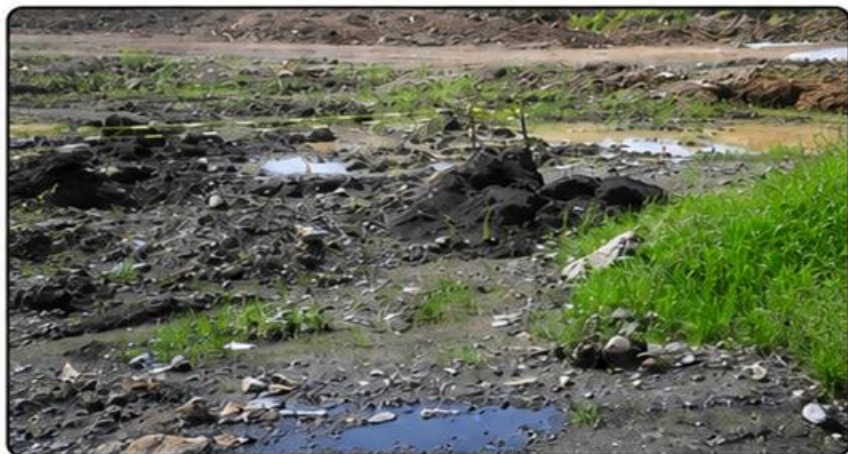
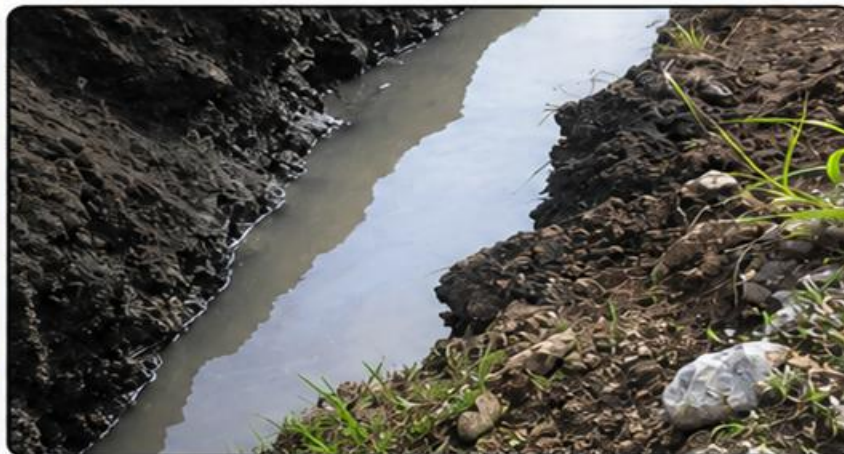
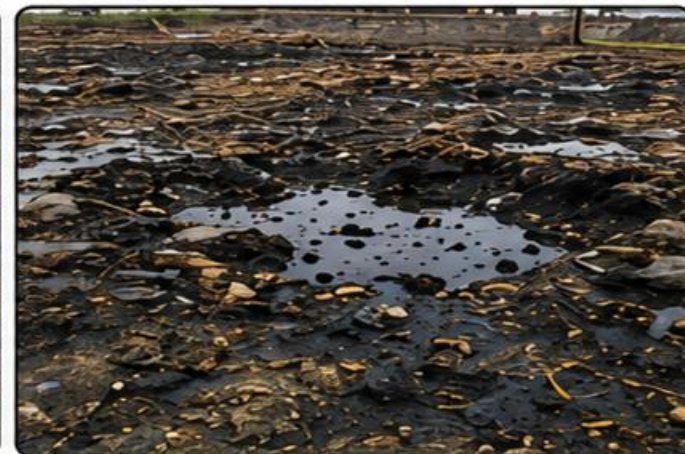
El suelo presentaba olores a hidrocarburos (diésel y gasolina), manchas visibles de combustible, presencia de residuos y un terreno sin cobertura vegetal. Se evidenciaba contaminación en todo el área del proyecto.

- Olores fuertes a hidrocarburos en el suelo.
- Ausencia total de cobertura vegetal.
- Presencia de manchas y residuos de diésel y gasolina.
- Riesgo de contaminación a aguas subterráneas y escorrentías.

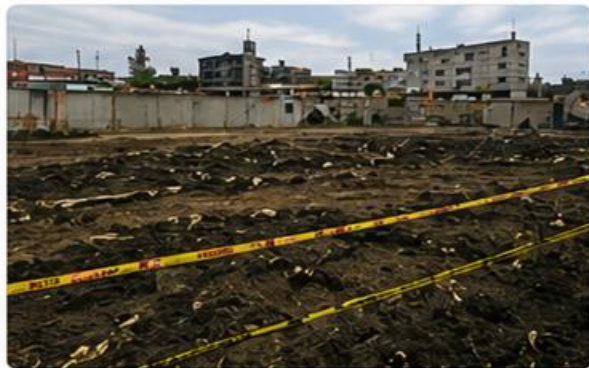
## CONTENCIÓN INICIAL

Aislamiento del área afectada para evitar la dispersión del hidrocarburo y proteger zonas aledañas.

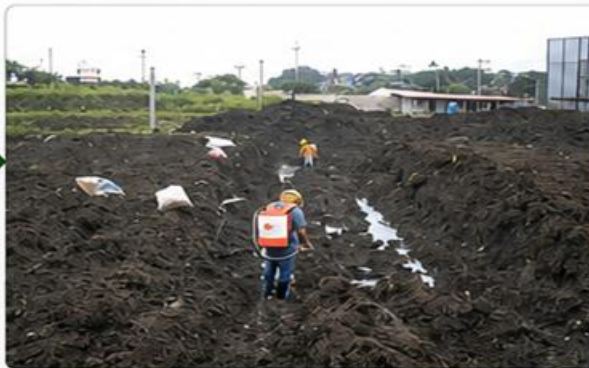
## ASPERSIÓN DEL PRODUCTO

Aplicación de HYGEA® OLEOCLEAN mediante mochilas aspersoras sobre el suelo contaminado para iniciar la biodegradación.

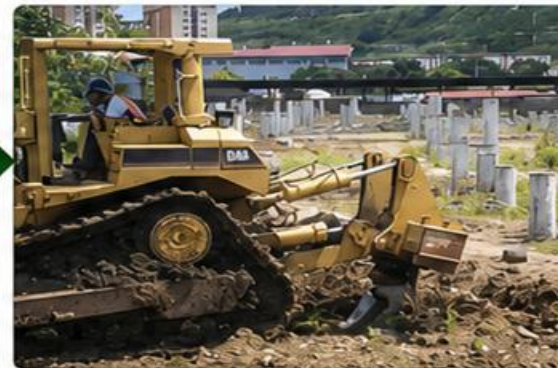
## REMOCIÓN MECÁNICA

Uso de maquinaria para remover suelos contaminados y mezclarlos, favoreciendo el contacto del producto con el hidrocarburo.

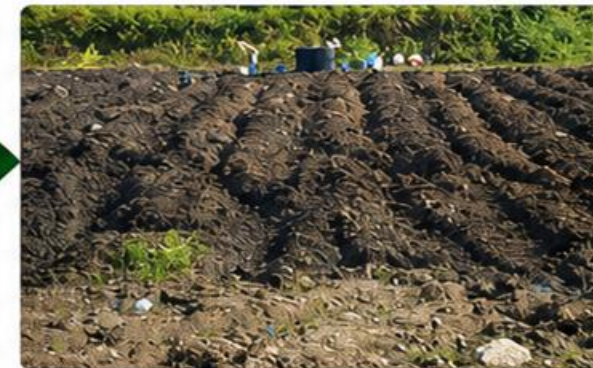
## PROCESO BIOLÓGICO ACELERADO

HYGEA® OLEOCLEAN degrada los hidrocarburos adheridos en el suelo, convirtiéndolos en CO<sub>2</sub>, agua y biomasa inocua,

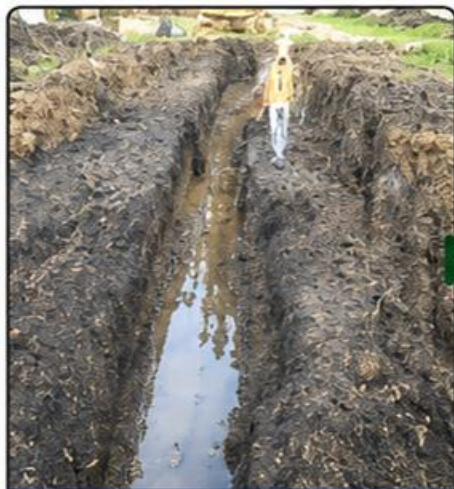
ANTES DE LA INTERVENCIÓN

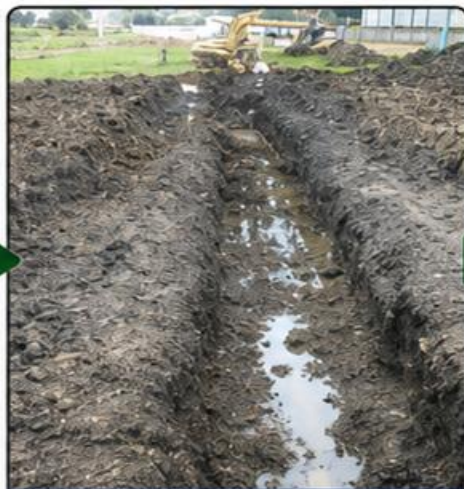
DURANTE LA INTERVENCIÓN

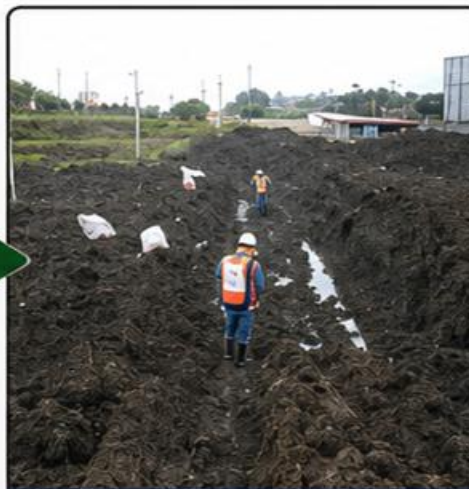
APLICACIÓN DEL PRODUCTO

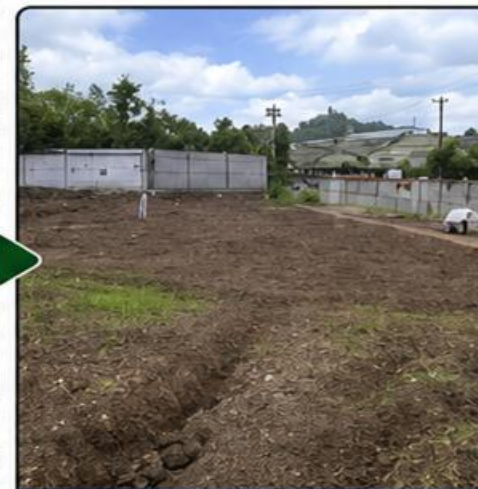
DESPUÉS DE LA INTERVENCIÓN

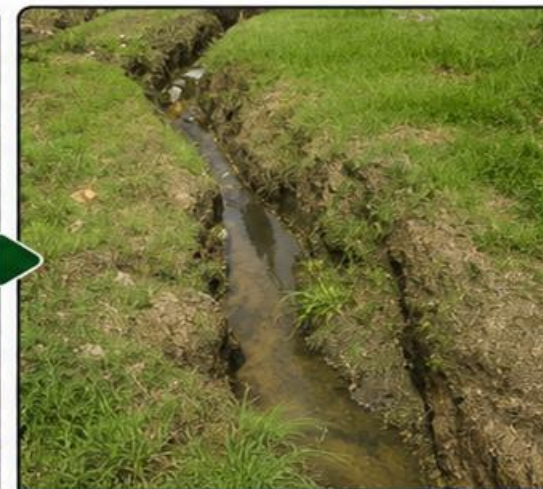
RECUPERACIÓN DEL TERRENO
