В.П. Ромбах  
 КАТАСТРОФИЧЕСКАЯ УСТАЛОСТЬ: ПРИЗНАКИ И ДИАГНОСТИКА  
[vrombakh@hotmail.com](mailto:vrombakh@hotmail.com)

**Catastrophic fatigue: signs and diagnostic<sup>1</sup>.**

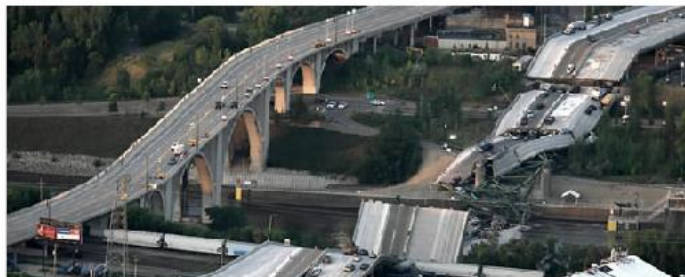
Рис. 1. Раскол корабля в гавани [6].

В работе [4] приводился пример раскола корабля в спокойной гавани. На Рис. 1 [6] приведено еще одно кораблекрушение, из которых можно сделать вывод о том, что усталость накапливается, ее результат может проявиться подобно взрыву мины замедленного действия. Это означает, что катастрофическое разрушение носит стимулированный характер. Такую роль мог сыграть и шторм. Руденко сравнил эту катастрофу с разрушением моста (I 35 Bridge #9340) через Миссисипи (США), которое произошло 1 августа 2007 г. Как было зафиксировано видеокамерой, разрушению моста (Рис. 2 [7]) предшествовали интенсивные колебания, продолжавшиеся 10 секунд. Обратим внимание на то, что по мнению очевидцев, мост вначале стал подниматься, а затем опускаться. Это означает, что происходило расширение металла и лишь затем разрыв и обрушение. Подобная ситуация имеет место и при изгибе рельса под вагонами движущегося поезда.

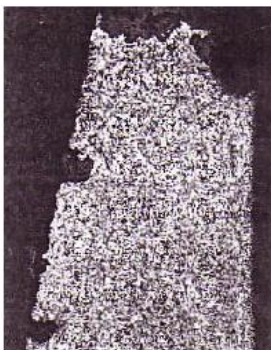
Рис.9. Отрицательные ионы  ${}^1\text{H}$ ,  ${}^{27}\text{Al}^-$  и  ${}^{56}\text{Fe}^-$  в металле, выявленные методом вторично-ионной масс-спектропии [50].
