**STADSHOLMEN**

# DYKÄRRET MINDRE 10

Högbergsgatan 71 A-D, Björngårdsgatan 14 A

### FAKTABLAD

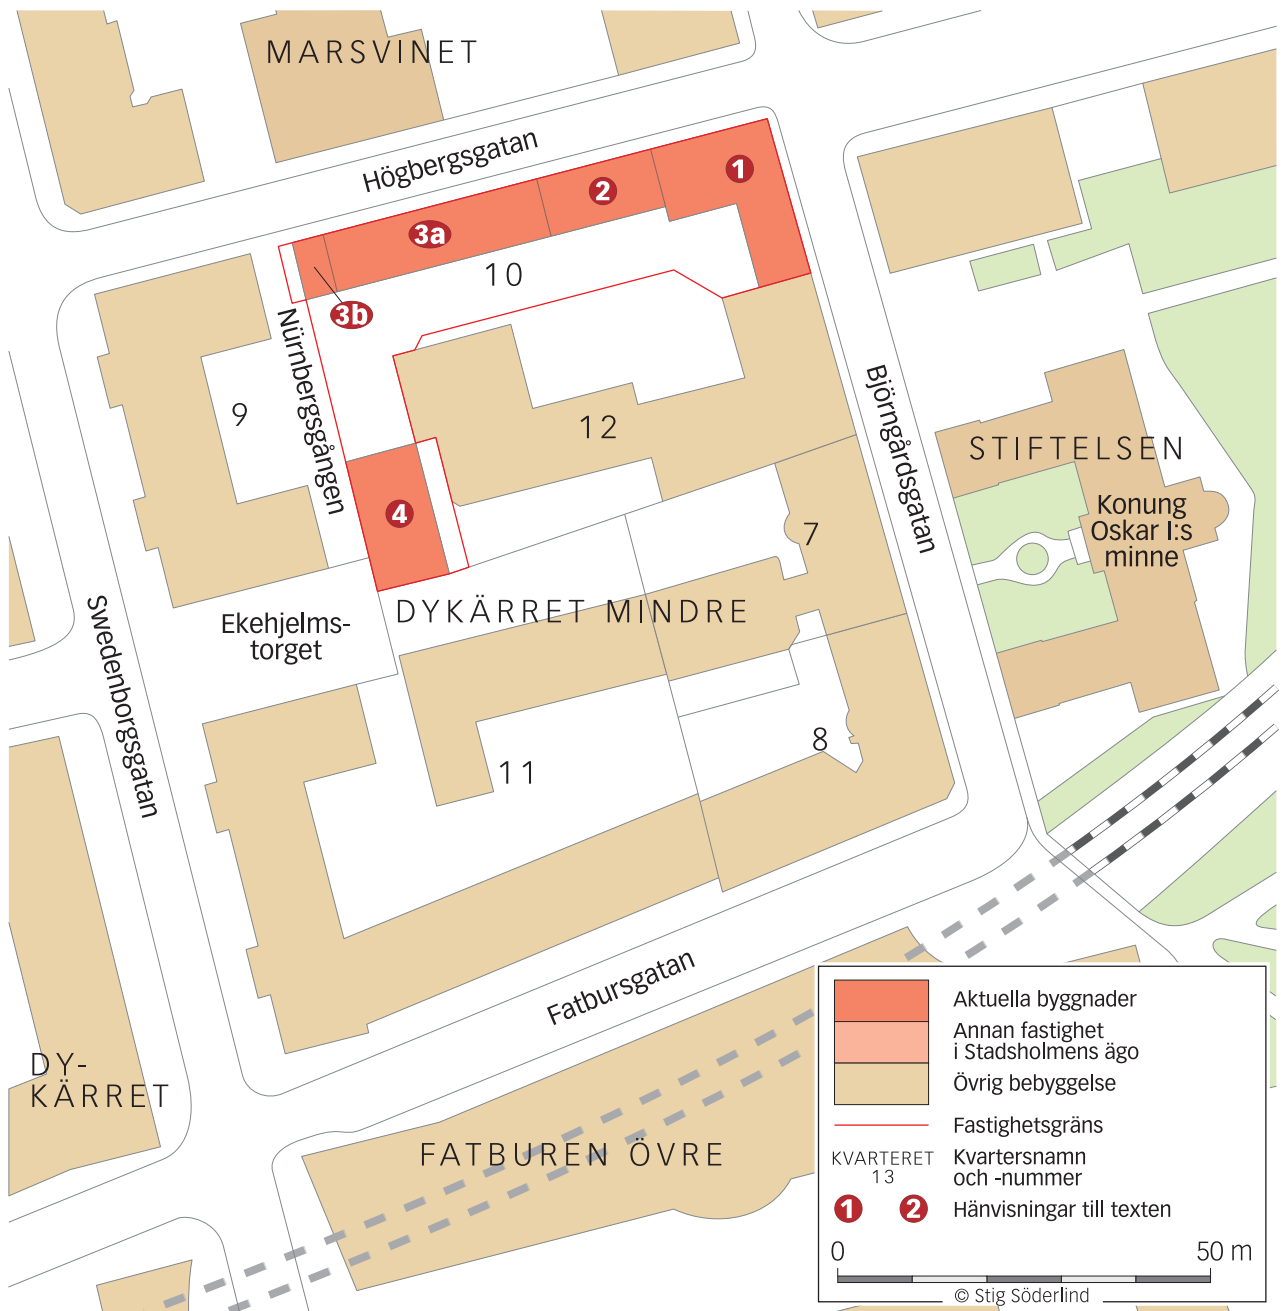
- 1** DET ÄLDSTA BOSTADSHUSET
- 2** BYGGNAD SOM FICK SIN NUVARANDE VOLYM 1879
- 3a** FRITZ DÖLLINGS BOSTADSHUS FRÅN 1885
- 3b** BEVARAD FASAD FRÅN ÄLDRE HUSKROPP
- 4** GÅRDSHUS

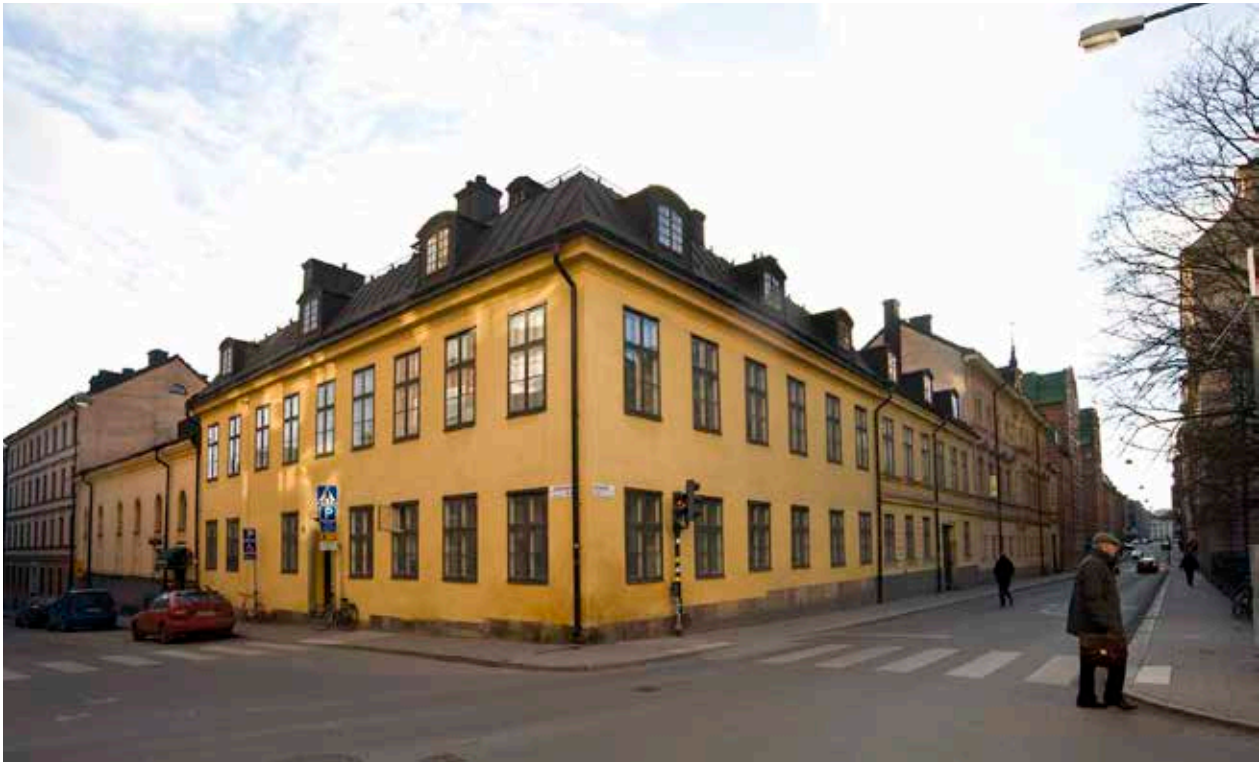
**BRYGGARE ROOS BOSTADSHUS FRÅN 1761 I HÖRNEN BJÖRNGÅRDSGATAN / HÖBERGSGATAN (GATHUS 1). TILL HÖGER DET TVÅ VÅNINGAR HÖGA GATHUS 2. FOTO: J. MALMBERG.**

Den två våningar höga vinkelbyggnaden bevarar i stort sett sin exteriör från 1763. Fasaderna är slätputsade ovanför en sockel av sandsten. Taket är plåtklätt, brutet, med tre takkupor på det nedre fallet åt var gata samt tre mot gården. På det övre fallet mot Björngårdsgatan finns ytterligare en liten kupa.

Den enkla portalen av sandsten vid Björngårdsgatan är från 1763, liksom de helfranska pardörrarna. Fönstren ligger i liv med fasaden. De har utåtgående, spröjsade bågar, även i vindskuporna. Samtliga bågar och karmar tycks vid en exteriör besiktning vara från 1900-talet. Mot gården finns på andra våningen en balkong med gjutjärnsgaller från 1800-talets senare del och i bottenvåningen en utanpåliggande förstuga från 1879 med samtida, helfranska dörrblad.

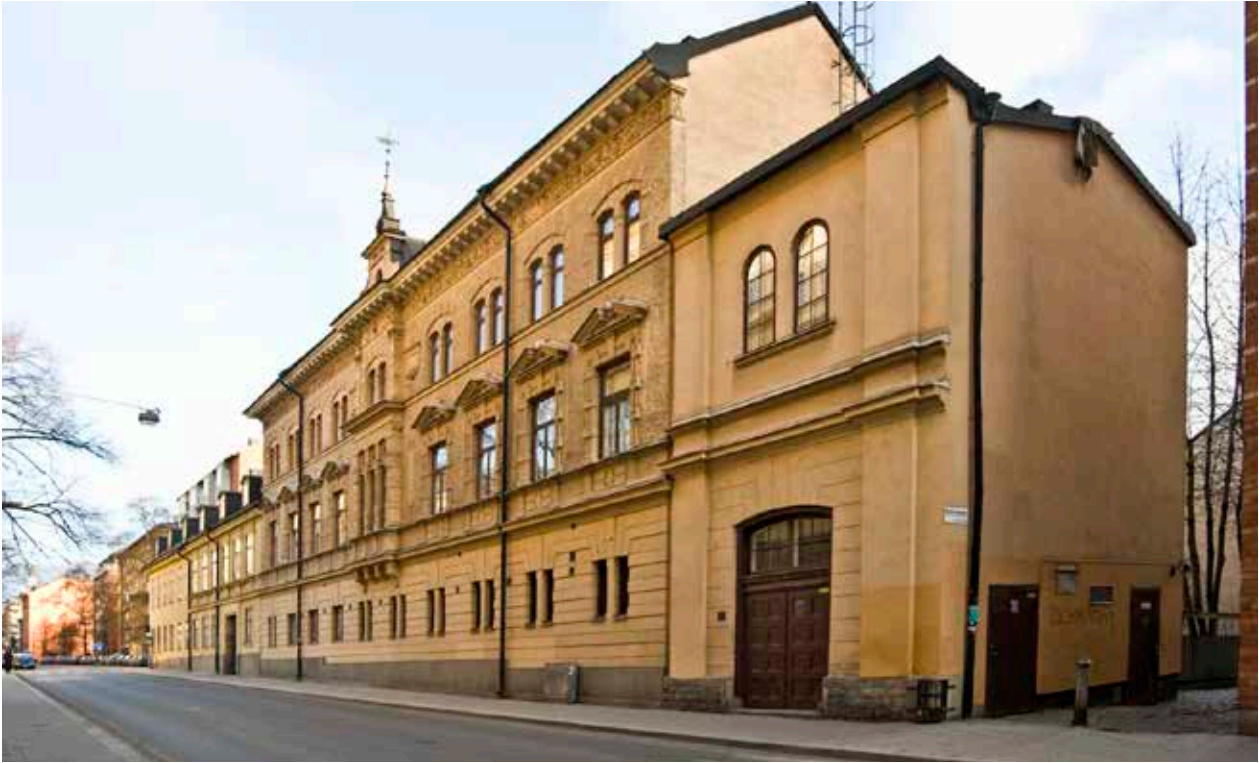
HÖBERGSGATAN FRÅN VÄSTER. NÄRMAST DEN LILLA BYGGNADEN 3B, BORTOM LIGGER DET NYA BOSTADSHUS SOM BRYGGAREN FRITZ DÖLLING LÄT UPPFÖRA 1885 (3A). YTTERLIGARE TILL VÄNSTER GATHUS 2 OCH 3. FOTO: J. MALMBERG.

Det år 1885 uppförda gathuset vid Högbergsgatan är tre våningar högt och nio fönsteraxlar långt. Sockeln

är av granit och bottenvåningens gatufasad rusticerad. Övervåningarna är spritputsade med rik putsdekor i form av fönsteromfattningar och kartuscher. Andra våningens rundbågiga fönster är kopplade två och två med gemensamma blindbågar. Fönstren är något indragna från fasadliv. Mittaxeln i gatufasaden är markerad med en risalit genom de två övre våningarna och avslutas uppåt med en gavelfronton med året 1886 samt spira och vindflöjel. Taket är plåttäckt. Gårdsfasaden är slätputsad och har en sockel av nubbssten. På våning 1 trappa finns ett burspråk av gjutjärn. Fönstren ligger något innanför fasadlivet och saknar omfattningar. Trapploppets fönsteröppningar i byggnadens östra del är snedställda med tre rundbågiga rutor i var fönster. Mot gården finns en dörröppning till en kökstrappa i väster, stängd med ett sentida dörrblad.

Längst i väster står den bevarade fasaden från bebyggelsen i hörnet vid den före detta Fatbursbrunnsgatan, två våningar hög under plåttak. Fasaden mot Högbergsgatan har rusticerad bottenvåning med en stor port. Den övre våningen är liksom fasaderna mot väster och gården slätputsade. Sockeln är av nubbssten. Mot väster finns två sentida järndörrar i bottenvåningen. Gårdsfasaden är tre våningar hög med en sentida dörr i bottenvåningen och två fönsteraxlar i de två övre våningarna. Lägenheten i huset har helt modern inredning.

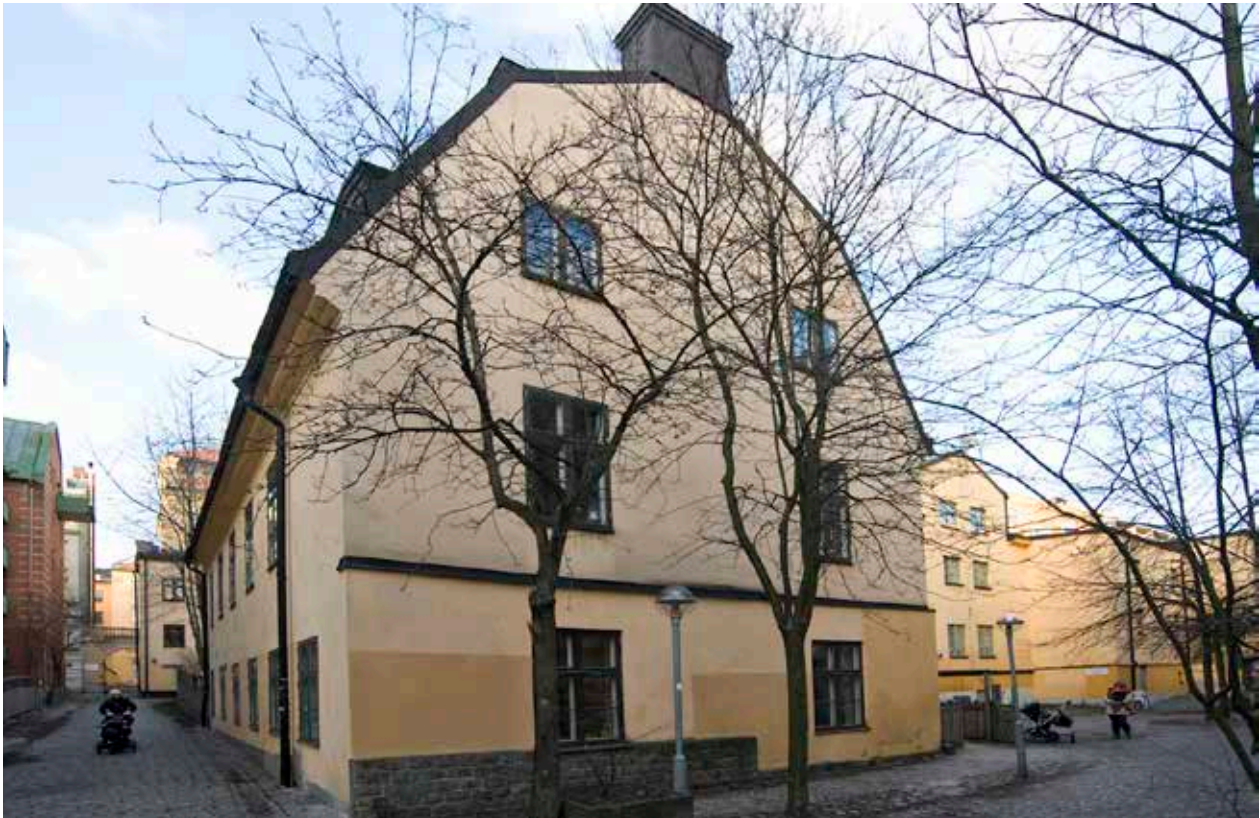
GÄRDSHUSET (NR 4) FRÅN SÖDER. FOTO: J. MALMBERG.

Byggnaden är orienterad i nord-sydlig riktning, längs den nu försvunna Fatbursbrunnsgatan. Huset är två våningar högt med slätputsade fasader och brutet plåttak. Åt både öster och väster finns fem takkupor på det nedre fallet och en på det övre. Sockeln är delvis av nubbsten, delvis putsad. I den norra gaveln finns en liten öppning i vindsvåningen, stängd med järnlucka. I den andra gaveln, som uppfördes på 1890-talet, finns två fönsteraxlar i tre våningar.

Fönstren ligger i murliv förutom i bottenvåningen mot söder och öster, där de är något indragna. Bågar och karmar har bytts på 1900-talet. Mot öster finns två dörröppningar med sentida dörrblad.

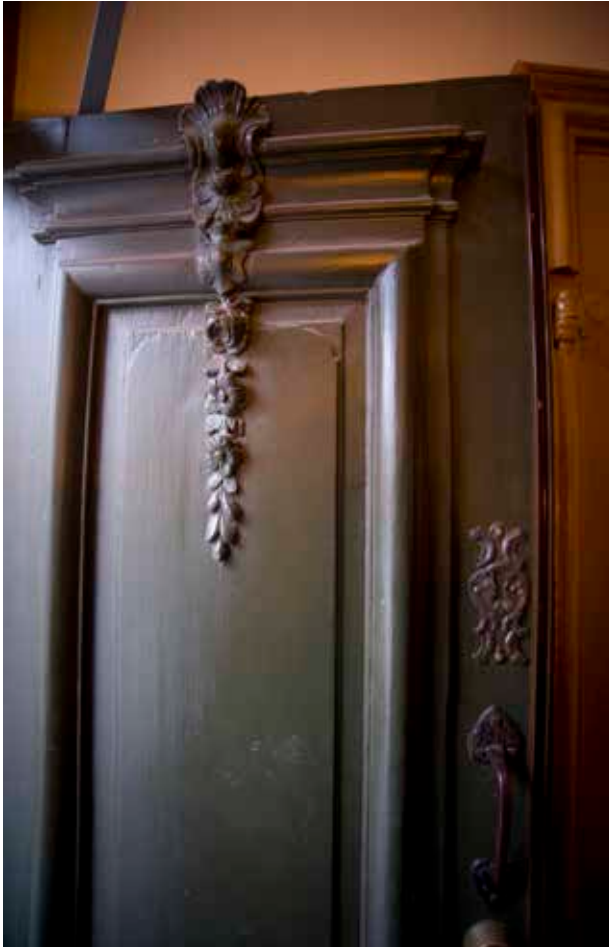
**DETALJ AV YTTERDÖRREN TILL ROOS HUS FRÅN 1761 (GATHUS 1). DÖRREN HAR SNIDAD ROKOKODEKOR OCH SPEGLAR MED RUNDADE HÖRN. FOTO: J. MALMBERG.**

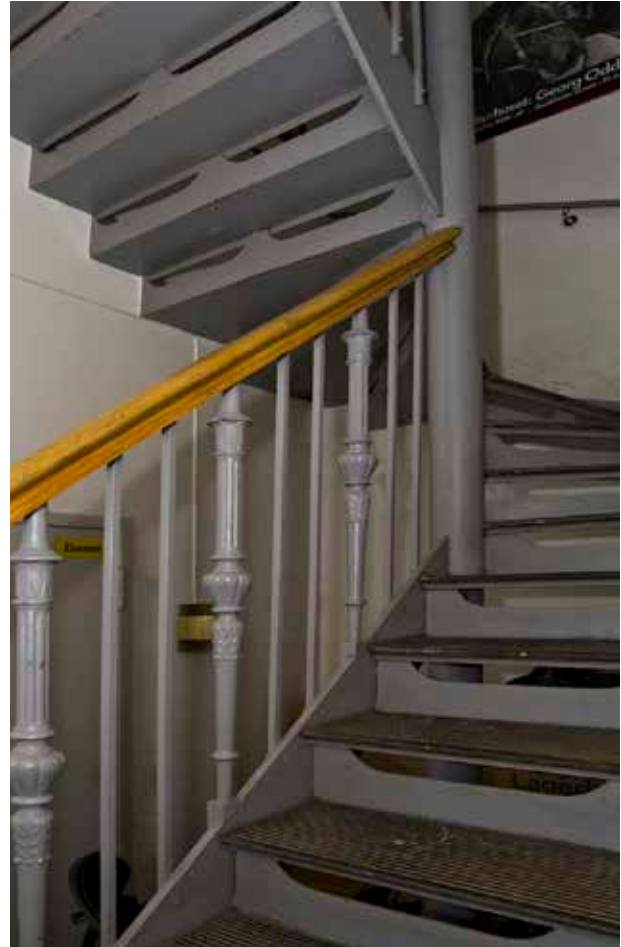
**TRAPPA MED GJUTJÄRNSRÄCKE I DET ENKLARE TRAPPHUSET INOM GATHUS 3A. FOTO: J. MALMBERG.**

intill fönsteröppningarna. Till lägenheterna leder kraftigt profilerade pardörrar. Det östra trapphuset med entré från gården har ett öppet trapplopp och trappa av dekorerat gjutjärn med vilplan av kalksten. Lägenhetsdörrarna är kraftigt profilerade enkel- och pardörrar.

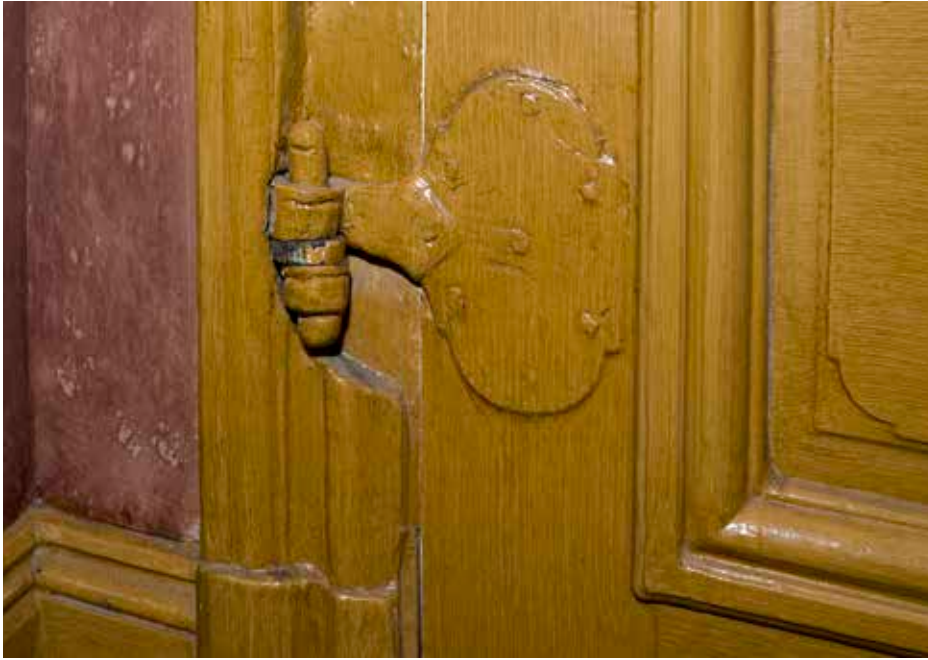
PLATTGÅNGJÄRN TILL 1700-TALSDÖRR I TRAPPHUSET I ROOS HUS (NR 1). FOTO: J. MALMBERG.

med grå och röda cementmosaikplattor medan steg och vilplan uppåt i huset är av kalksten. Ledstången av järn är förmodligen från 1760-talet liksom flera lägenhetsdörrar; helfranska enkeldörrar med plattgångjärn och samtida foder, en dörr med fyra utanpåliggande fyllningar och en smidd järndörr till vinden. Övriga dörrar är par- och enkeldörrar från 1800- och 1900-talen.

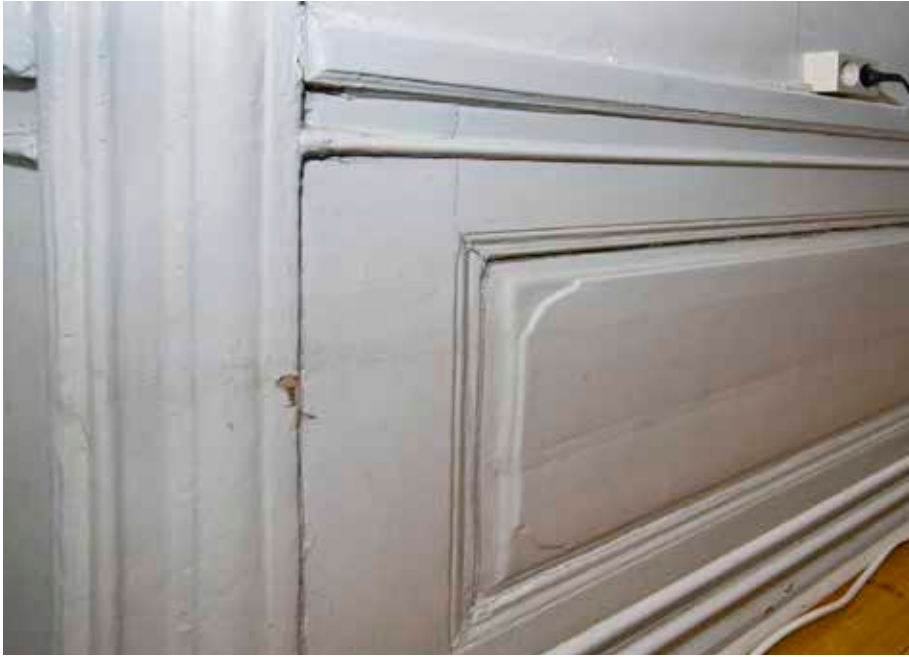
BRÖSTPANEL FRÅN 1700-TALET  
MED RUNDADE HÖRN. GÅRDS-  
HUSET (NR 4), VÅNING 1 TRAPPA.  
FOTO: J. MALMBERG.

Flera av lägenheterna bevarar mycket av sin ursprungliga inredning från 1790-talet med halvfranska bröst- och fönsterpaneler, gipsade tak med

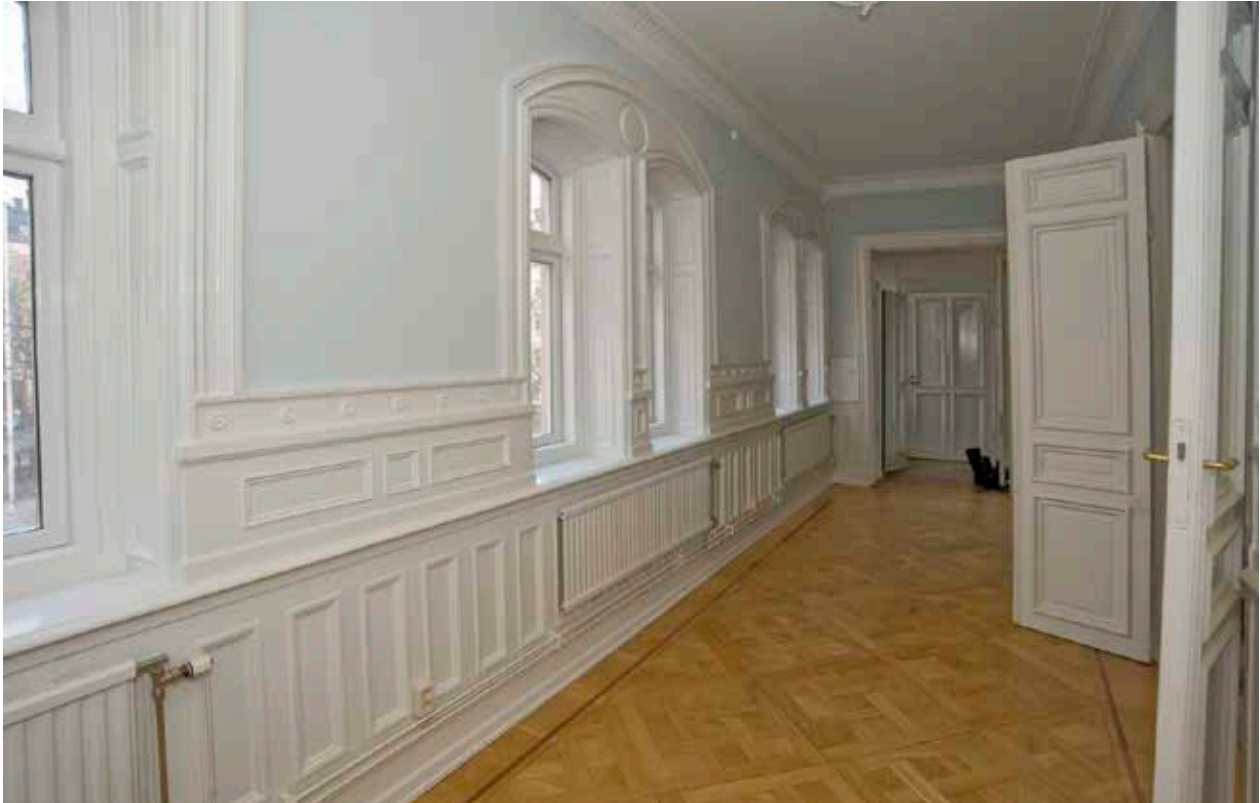
GALLERIHALL I HUS 3A. RUMMET HAR EKPARKETTGVOLV, ORNERADE STUCKLISTER OCH BRÖST- OCH FÖNSTERPANELER I SAMMA STIL SOM DE HELFRANSKA DÖRRBLADEN. FOTO: J. MALMBERG.

I lägenheterna finns ekparkettgolv varav vissa mönsterlagda, hel- och halvfranska paneler, polykroma kakelugnar, ornerade stucklister, takrosetter, hel- och halvfranska dörrar varav vissa med skulpterad dekor.
