# **COMUNIDAD EL TARAHUMAR Y BAJIOS DEL TARAHUMAR, MUNICIPIO DE TEPEHUANES Y GUANACEVI, DURANGO.**

**MONITOREO DE AGUA EN LAS AREAS DE  
ALTO VALOR  
2024**

**JUNIO 2024**

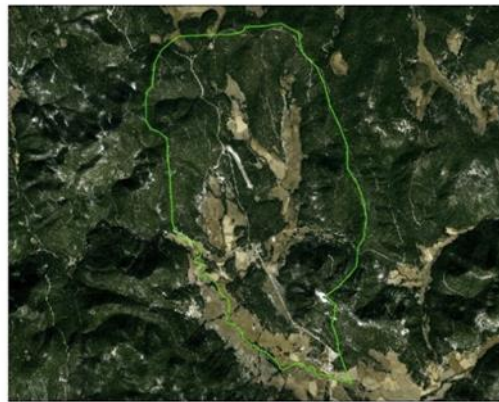
*Ilustración 2 Ilustración 2 (B) Delimitación y (A) croquis de ubicación del paraje " La cieneguita " definido como BAVC por presentar los tributos y categorías AVC 4.1 Bosques críticos para cuencas receptoras (Fuente: Valdez y herrera, 2010).*

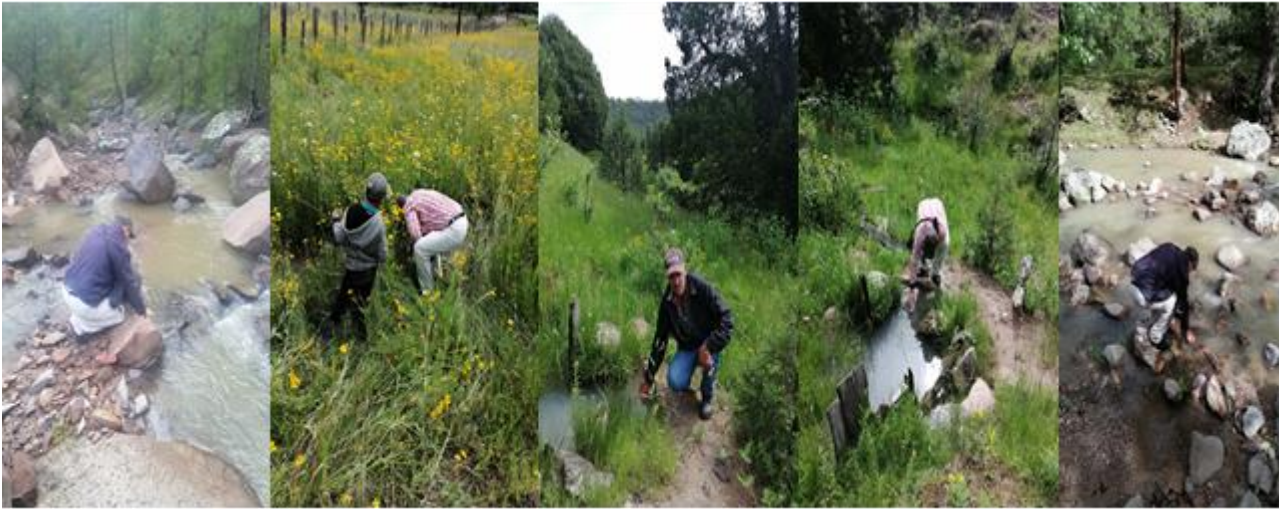
*Ilustración 7 Toma de Muestra*
