NOTA DE TAPA
OCUPACIONES
INSTITUCIONALES

LECCIONES DE COMAYAGUA

El incendio ocurrido en la prisión de Comayagua, Honduras, en el mes de febrero, en la que murieron 361 personas fue el más terrible incendio del que se tenga memoria en una prisión y ha generado nuevos motivos de preocupación sobre la seguridad de las cárceles en América Latina. En este informe especial, *NFPA Journal Latinoamericano*® presenta un profundo análisis sobre el incendio de Comayagua, y la manera en que pueden utilizarse los códigos y normas de NFPA para mejorar la seguridad contra incendios en cárceles y otras ocupaciones por toda América Latina

POR JAIME A. MONCADA, P.E.

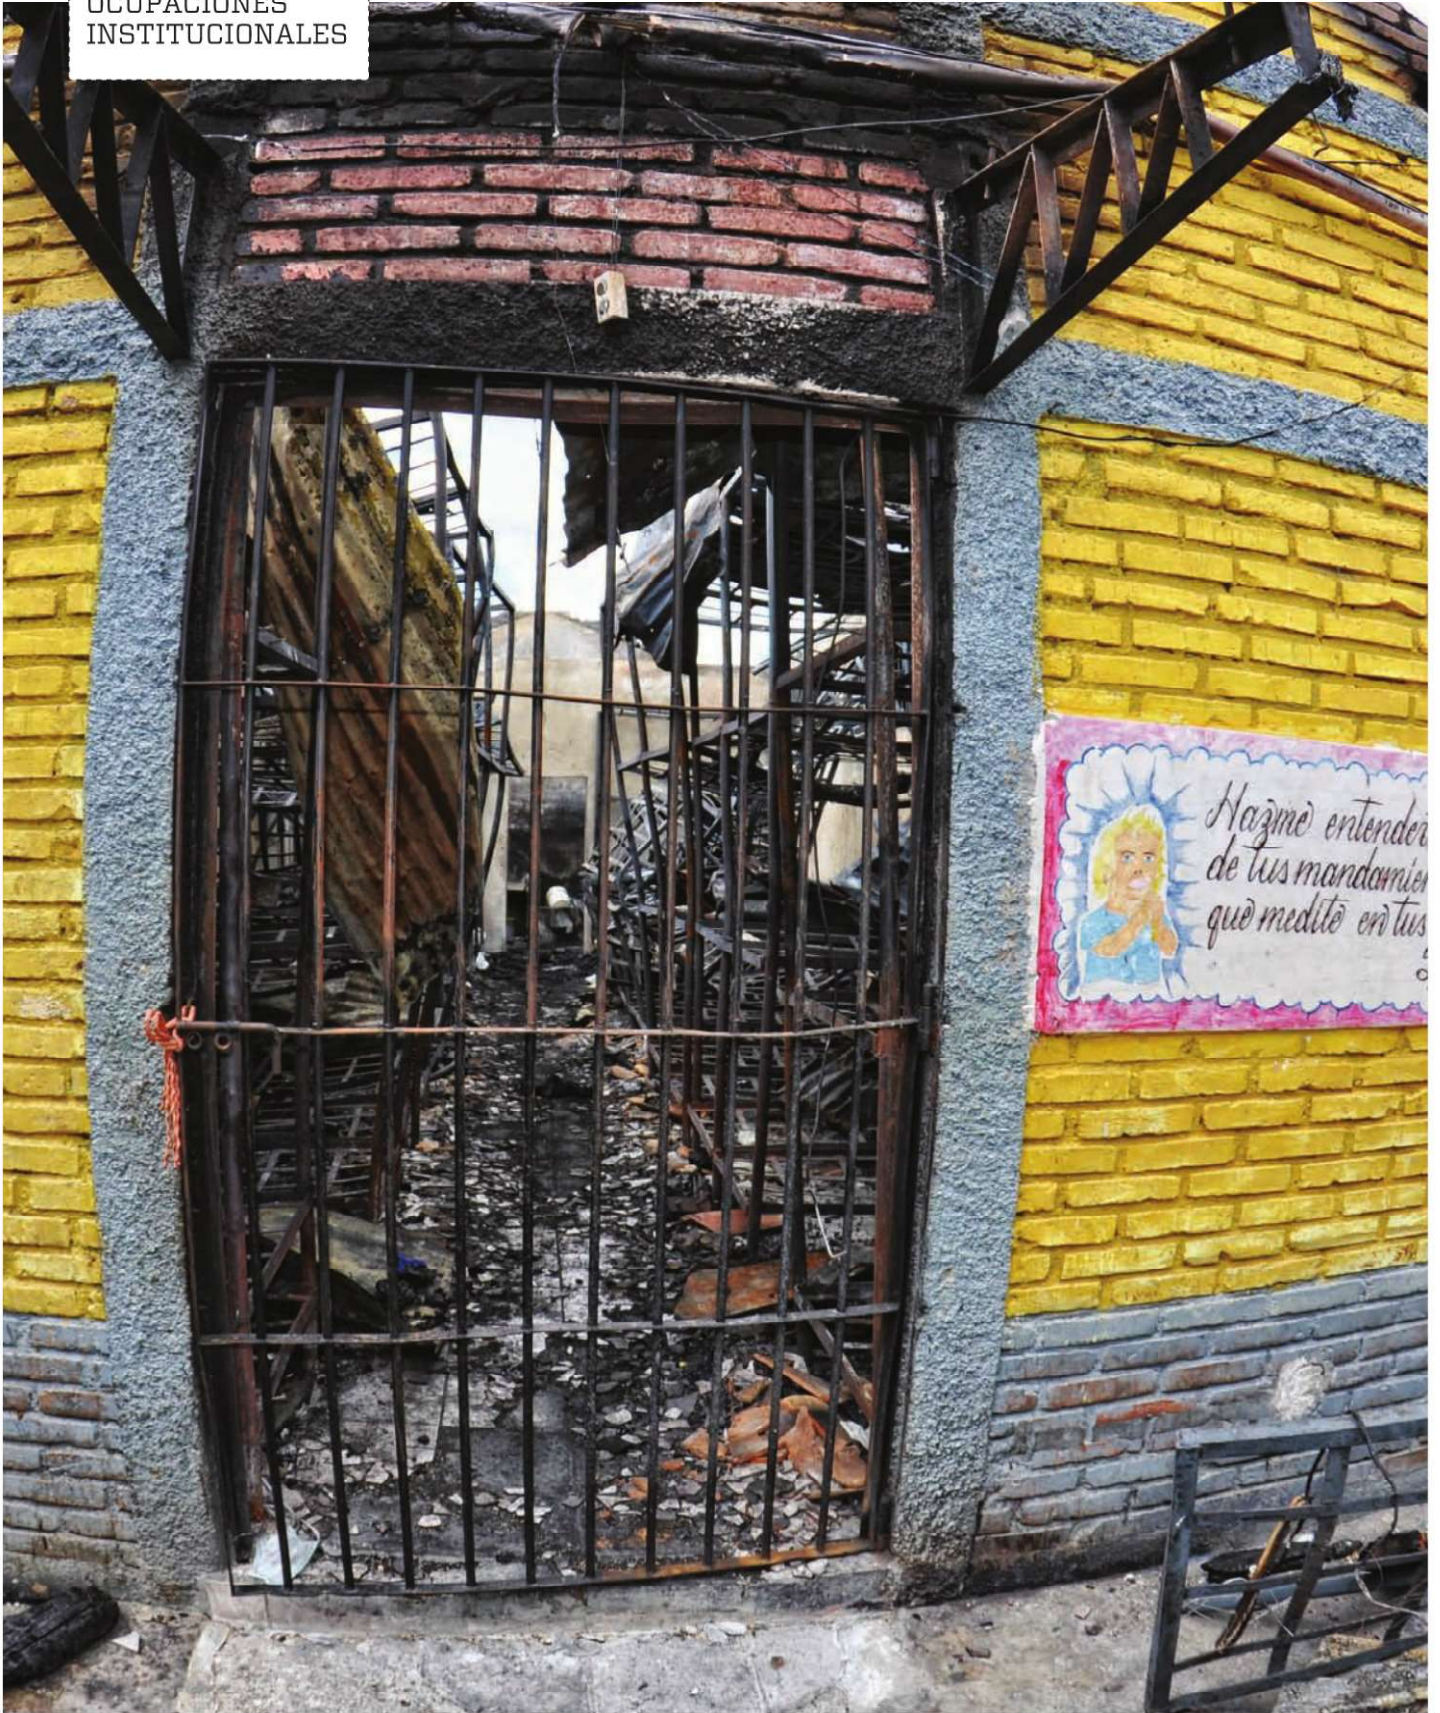
◀ La vista dentro de una celda incendiada donde murieron decenas de prisioneros. Las celdas en la Prisión Nacional de Comayagua no contaban con rociadores, ni detectores de humo, ni estaciones manuales de alarma de incendio, ni extintores manuales, ni ningún otro sistema de protección contra incendios.

No había rociadores, detectores de humo, estaciones manuales de alarma de incendio, extintores manuales o ningún otro sistema de protección de incendio en ninguno de los módulos para reclusos.

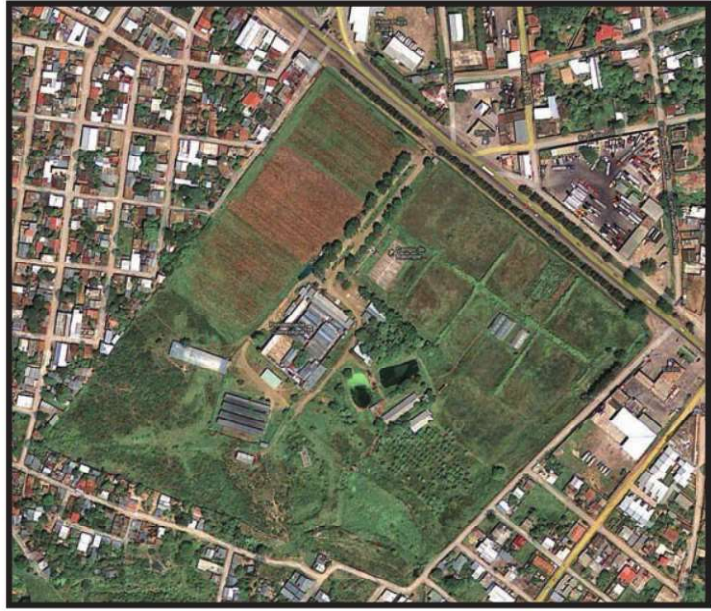
Una imagen satelital de Google muestra el hacinamiento de los edificios penitenciarios de Comayagua, rodeados de tierras, estanques para agricultura y estructuras periféricas.

Las estructuras residenciales corren paralelas entre sí y se hallan separadas por una pasarela sin techar de 16 pies (5 metros) de ancho. Cada estructura tiene 96 pies (29 metros) de largo por 52 pies (16 metros) de ancho, con un área construida aproximada de 4,995 pies cuadrados (464 metros cuadrados), subdivididos en cinco módulos, o celdas grandes. Las celdas están identificadas como Módulos 1–5 en la estructura sur y Módulos 6–10 en la estructura norte. (Aunque puede resultar difícil determinar el tipo de construcción de los edificios en América Latina, estos se parecen a la construcción Tipo II [000], según NFPA 220, Tipos de construcción de edificios). Los módulos comparten muros interiores; hay aberturas horizontales con barrotes a 3 pies (1 metro) de altura a lo largo de los muros, abriendo las partes superiores de las celdas a módulos vecinos. La prisión se encontraba diseñada originalmente para albergar a 520 reclusos, pero en el momento del incendio había 852.

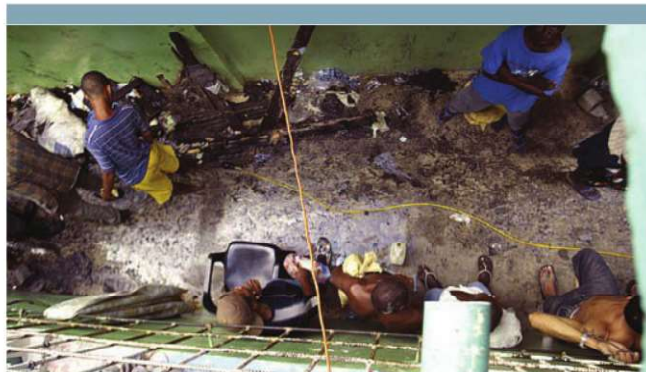
▲ Reclusos relevan los daños dentro de la cárcel pública de Higüey, República Dominicana el 7 de marzo, 2005, luego de un incendio donde perdieron la vida 136 personas.

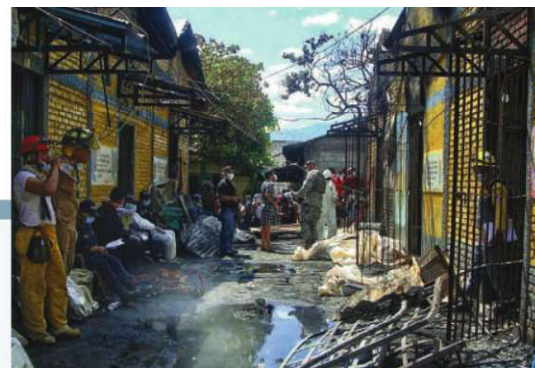
► Investigadores en la escena del incendio en la cárcel de Comayagua.

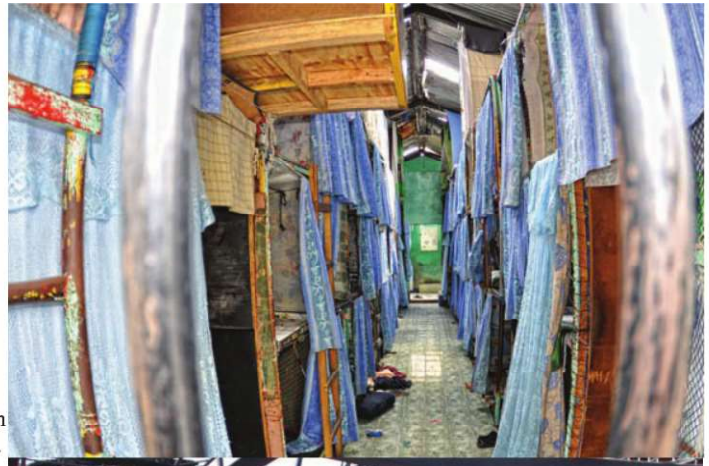
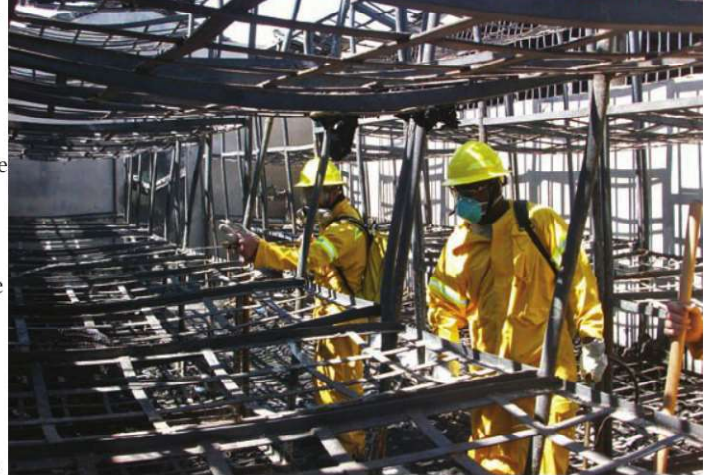
► Arriba, los internos de Comayagua personalizan sus literas con una variedad de materiales, incluidas telas y madera. Investigadores de la ATF, fotografiados abajo en uno de los módulos incendiados, estimaron que cada módulo al momento del incendio contaba con aproximadamente 6,288 pies cuadrados (584 metros cuadrados) de género colgante y 538 pies cúbicos (15.2 metros cúbicos) de relleno para colchones.

Para crear un poco de privacidad al estar tan hacinados, los reclusos cerraban sus camas con una variedad de elementos como: placas de madera y materiales de tela combustibles tales como sábanas, toallas, cobertores y cortinas, los que a menudo se cosían entre sí. Cada cama incluía un colchón combustible de 4 pulgadas (10 centímetros) de alto, hecho de poliuretano y envuelto con varias capas de telas delgadas. Según las observaciones realizadas por ATF, en el momento del incendio cada módulo contaba con aproximadamente 6.288 pies cuadrados (584 metros cuadrados) de telas colgadas y 538 pies cúbicos (15.2 metros cúbicos) de relleno de colchón. Debido a la orientación de estos materiales, la mayor parte de las superficies se hallaban expuestas. Además, en casi todas las camas, o por lo menos en varias del Módulo 6, había cables eléctricos prolongadores conectados a luces, placas para cocinar, ventiladores, radios, televisores y hornos de microondas.

De acuerdo con el informe de ATF, el incendio fue accidental. ATF concluyó que el incendio se inició dentro y/o alrededor de la parte superior de dos camas en la cuarta columna de literas, contando desde la puerta del módulo, contra el muro oeste del Módulo 6. Se cree que la causa del incendio fue la aplicación no intencional de una llama abierta o materiales para fumar en combustibles disponibles, posiblemente una de las cortinas u otros materiales combustibles que rodean las literas. (En base a entrevistas realizadas a sobrevivientes, no hubo discusiones o peleas previas al incendio. También se ha descontado un supuesto

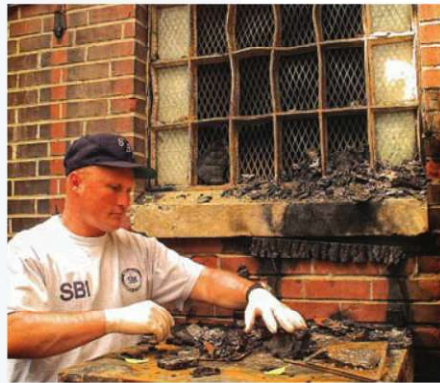
Fotografiado arriba: Un investigador del Juzgado del Condado de Mitchell en Bakersville, Carolina del Norte, en 2002. Un incendio en la cárcel del juzgado dio muerte a ocho reclusos.
