# Caso Clínico: Injerto de Hueso

Paciente Femenino, 43 años ·

Fractura dental vertical-2.6

Plan de tratamiento: extracción, injerto óseo e implantes dentales.

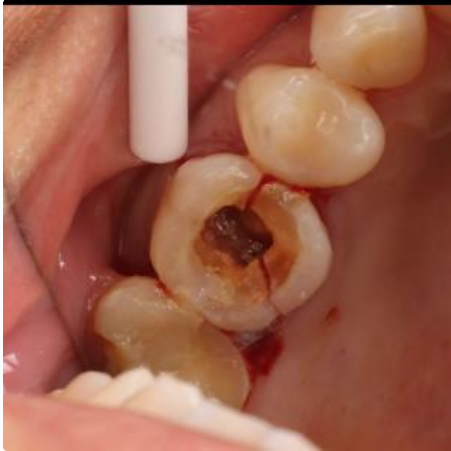
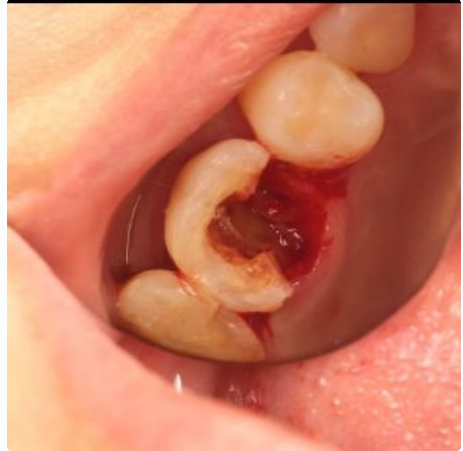
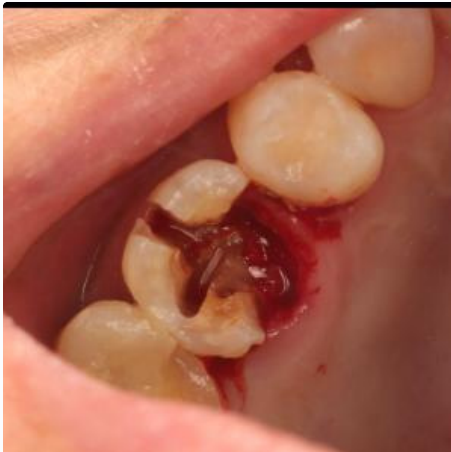
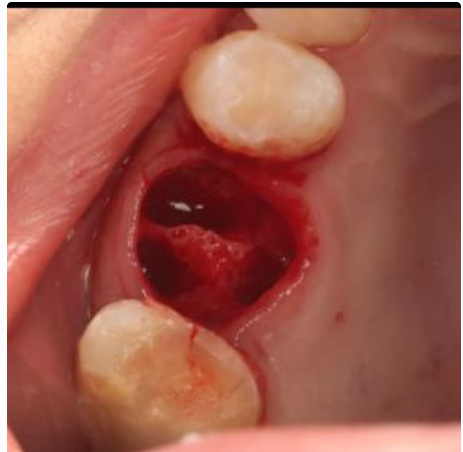
# Proceso de Extracción

Vistas intraoperatorias de la exodoncia del órgano dental con remoción de tejido y exposición del alveolo.

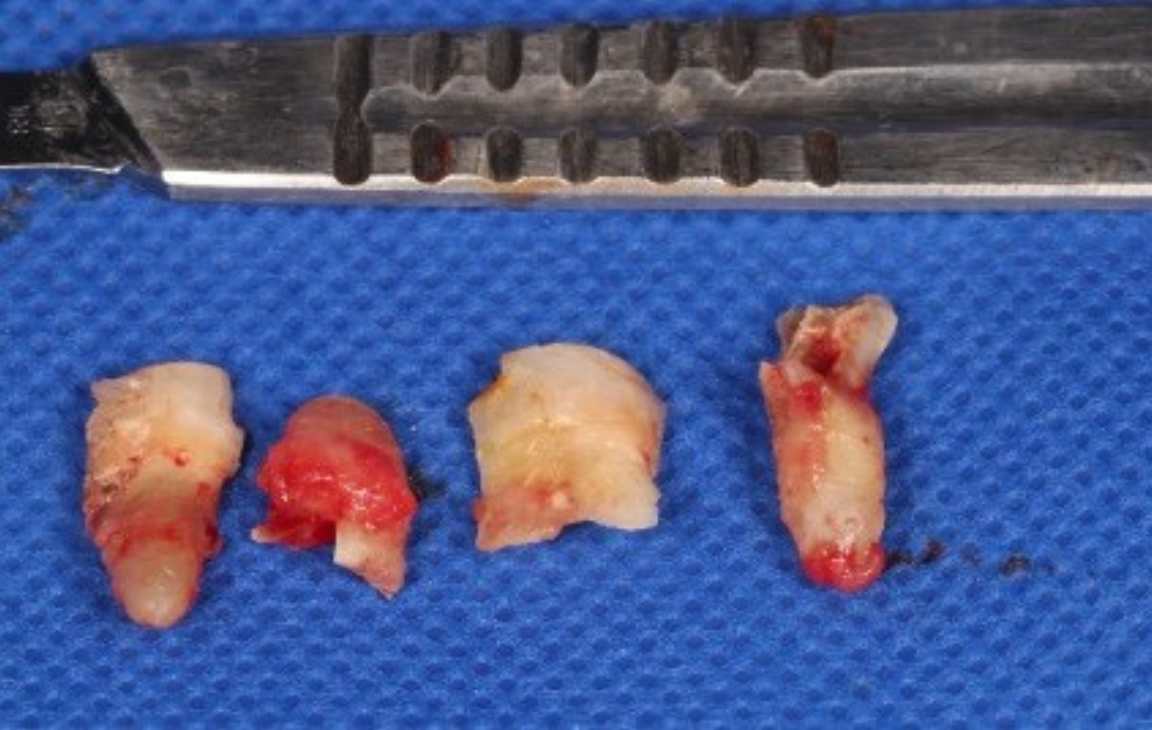
# Espécimen Quirúrgico

Fragmentos del diente extraído.

Se confirma remoción completa del órgano dental y tejido de granulación.

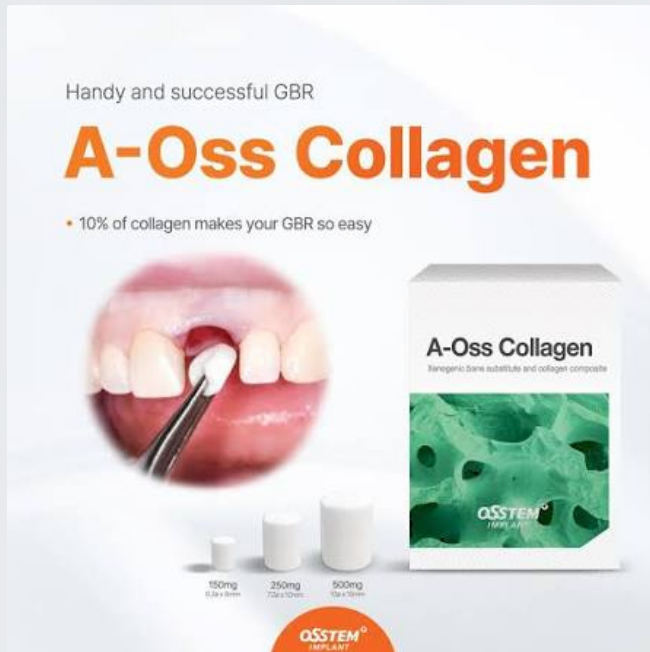
# Material de Injerto: A-Oss Collagen

Hueso Bovino pulverizado 90% con colageno bovino 10%

Tamaño 7.2 × 10 mm ·

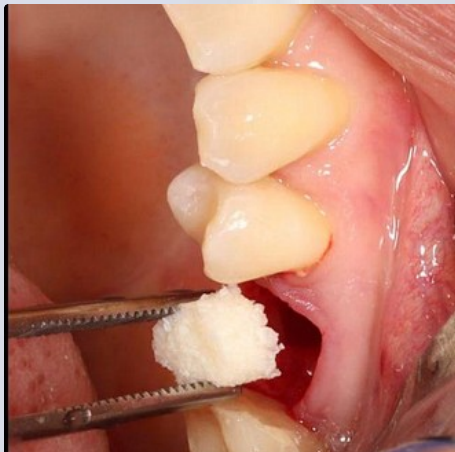
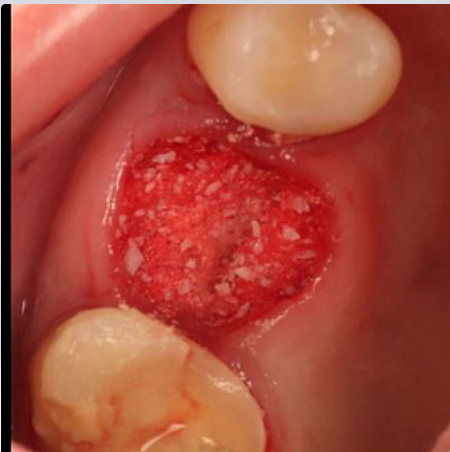
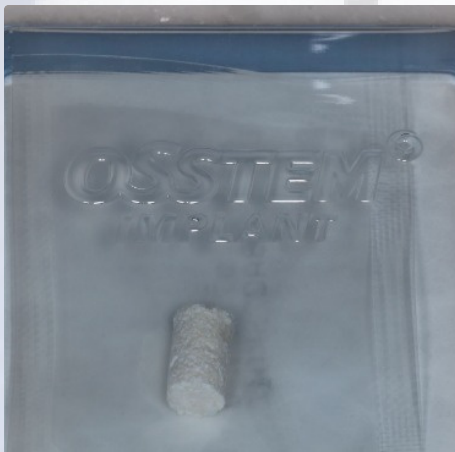
# Colocación del Injerto Óseo

Material granular A-Oss Collagen colocado con fórceps en el alveolo preparado para promover regeneración ósea.

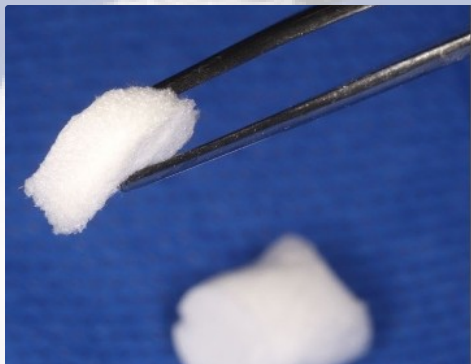
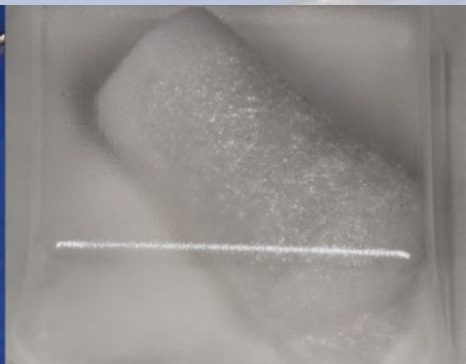
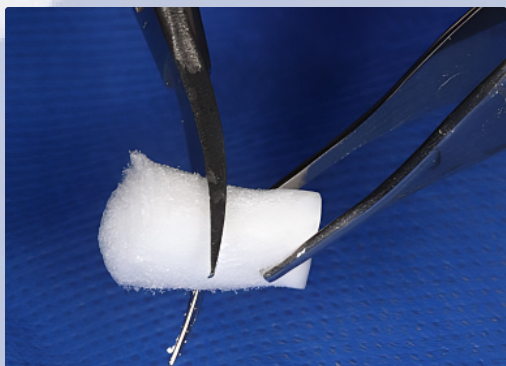
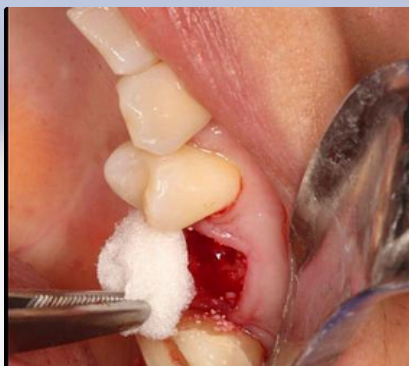
# Hemostático: Collacone® Botiss

Straumann Collacone®

Cono de Colageno Porcino 100% - Hecho en Alemania

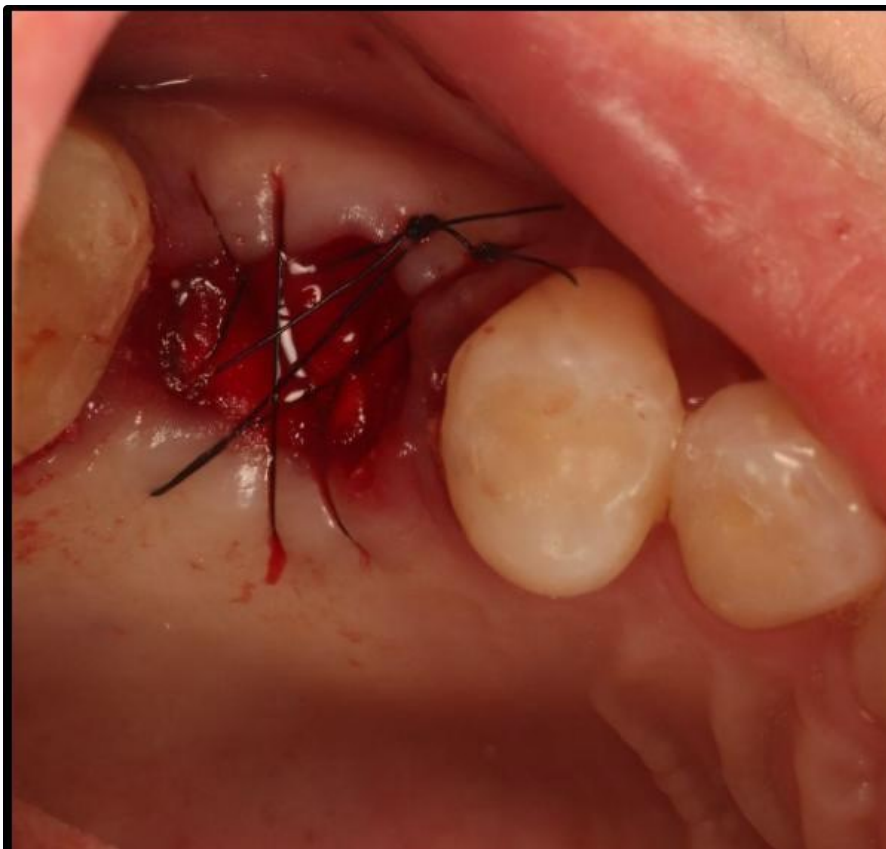
# Cierre

sutura: Nylon 5-0 en forma de X

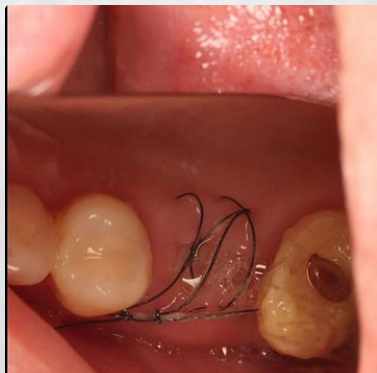
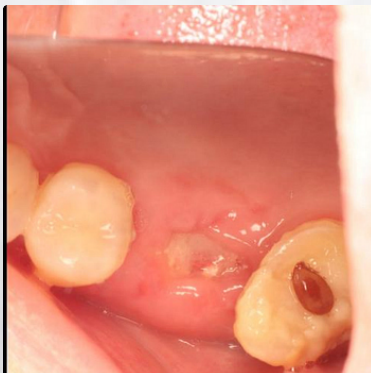
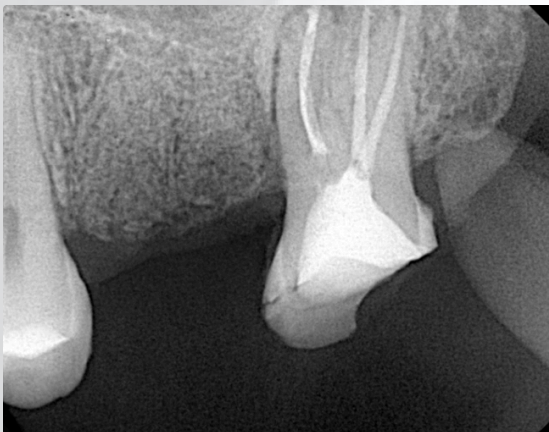
# Seguimiento Postoperatorio

Sutura y control a los 13 días. Tejido gingival en proceso de cicatrización adecuada.

CONTROL: 2 SEMANAS DESPUES

Injerto óseo completado exitosamente. Próxima etapa: **colocación de implantes dentales** una vez confirmada la regeneración ósea.
