REPARACION CODOS MONOBOYA

Reparación de codos corroídos que conecta en monoboya.

Ubicación: Colombia

Año 2014

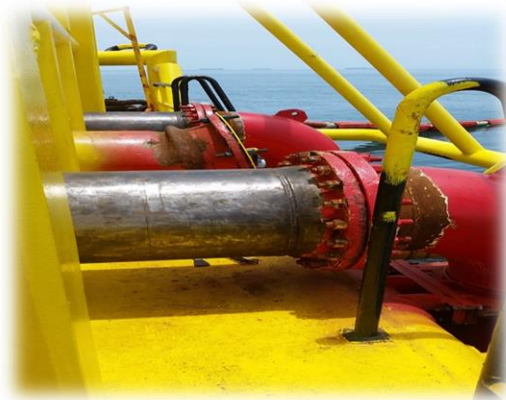
Línea de 20" y espesor de 0,375" que transporta crudo hacia buquetanques. La línea tiene una presión de operación de 200 psi
